## Uppföljning av slaggrusprovvägar

provsträckor på Törringevägen utanför Malmö  
och Dåvamyran utanför Umeå

**Fallviktsmätning på provsträckor  
på Törringevägen i Malmö och Dåvamyran i Umeå.  
Grundvatten- och lakvattenanalyser på provsträckor vid Dåvamyran i Umeå.**

Värmeforsk projekt nr Q6-604  
Avfall Sverige projekt nr U-293

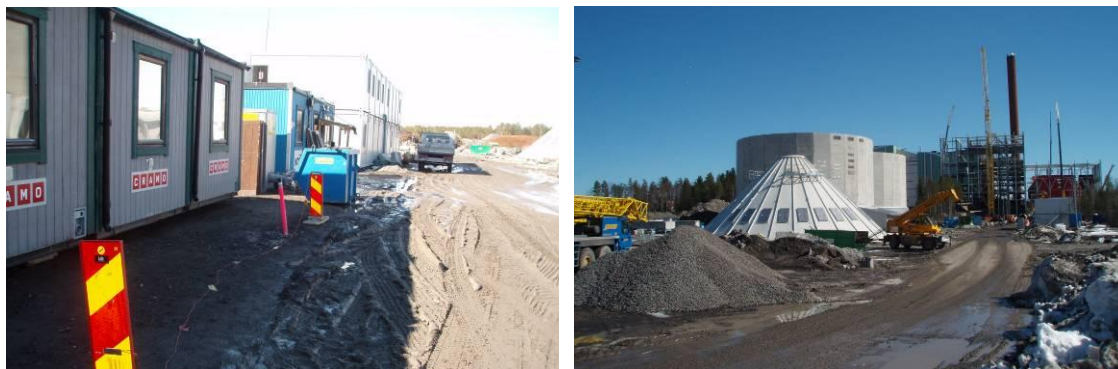
Den fjärde och sista provtagningen utfördes den 17 april 2008. Vädret var soligt med temperaturen ca +8°C och lufttrycket 763,5 mm Hg. Mycket hade förändrats längs provvägen. En ny panna för biobränsleeldning hade byggts till värmeverket och provvägen var nu en del av en byggarbetsplats. Baracker hade placerats längs den ena sidan av vägen och betongbunkrar och konformade byggnader längs den andra sidan (Figur 16).

*Figur 16. Dåvavägen i april 2008. Vänster: Asksträckan i riktning mot nordväst.  
Höger: Sträcka 3 riktning mot sydost.*

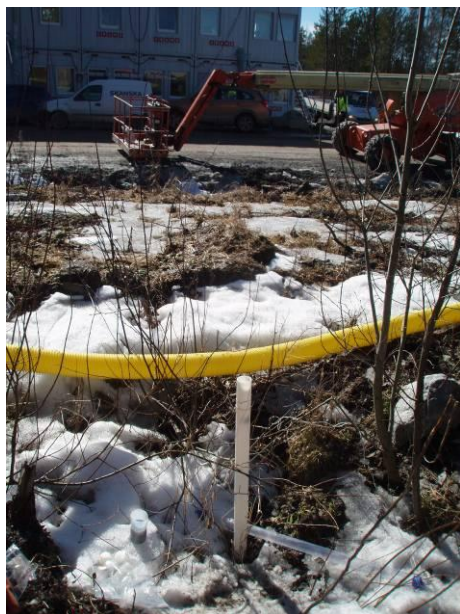
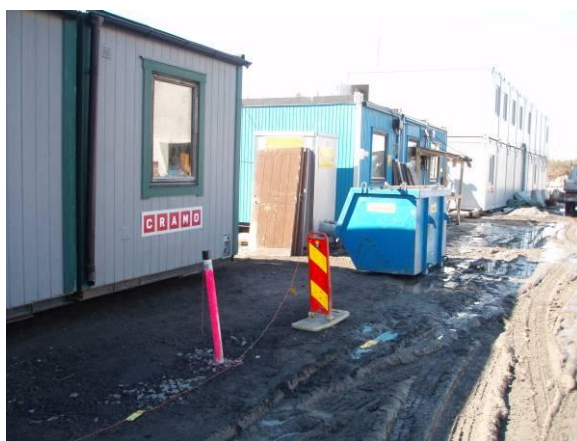
Figur 17. Dåvavägen i april 2008. Grundvattenrör 2X (vänster) och 3 (höger).

upp men grundvattenrör 1 hade kapats och lagts under brunnslöck. Över brunnslöcket hade fyllnadsmassor lagts (troligen bara någon dm). Det gick inte att se röret men det skulle nog gå att gräva fram.

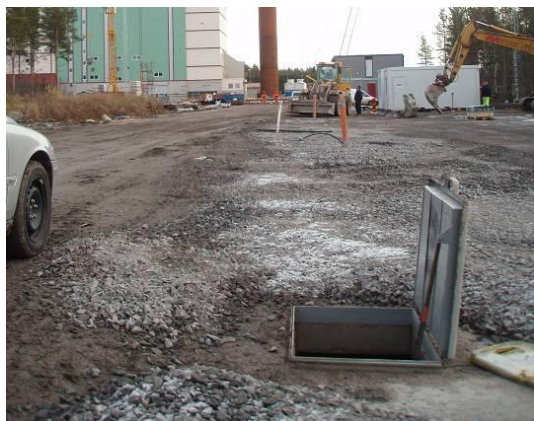
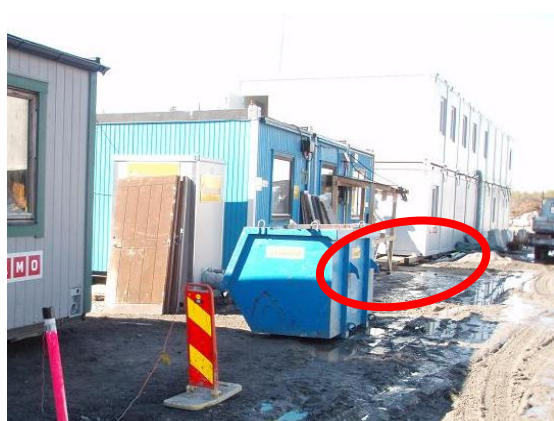
Figur 18. Dåvavägen, asksträckan. Provtagningsbrunn 2 i oktober 2007 och i april 2008.

Asksträckans provtagningsbrunn (Figur 18), som låg knappt 20 m norr/väster ut längs vägen på samma sida som grundvattenrör 1 och 3, gick inte att se och enligt en ansvarig entreprenör på plats hade en av barackerna placerats ovanpå brunnen. Eventuellt kunde det gå att komma åt brunnen ett par veckor senare då några baracker skulle flyttas. Referenssträckans provtagningsbrunn, ca 150 m norr/väster ut längs vägen på samma sida som brunn 2, hade täckts med ett berg av grus och snö men borde gå att gräva fram (Figur 19).

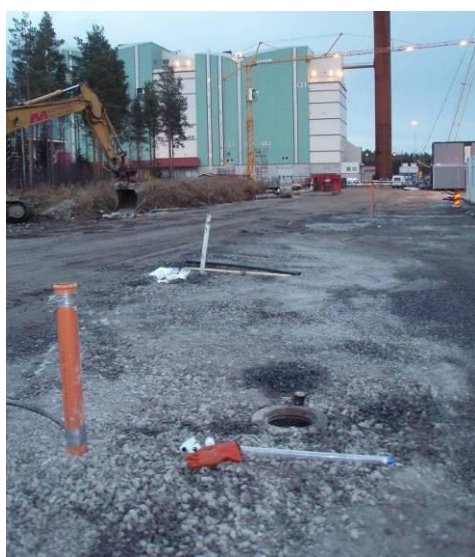
Figur 32. Dåvavägen i oktober 2007. Vänster: Grundvattenrör 1 och 3 som ursprungligen sattes i den södra vägs slänten. Höger: Grundvattenrör 1 är kapat och täckt med ett brunnsluck.

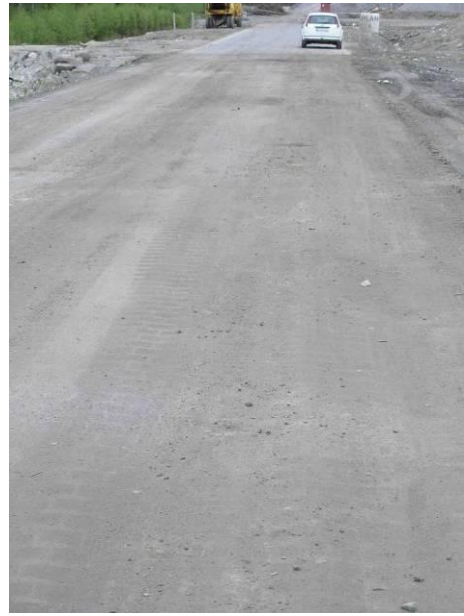
Grundvattenrör 4 syns inte i vägbanan.

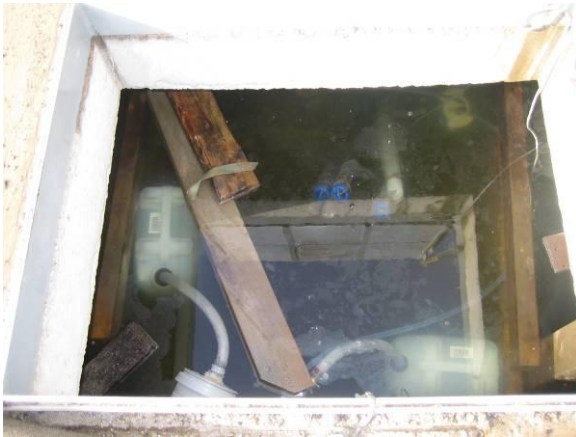
Översvämning i brunn 2 vid asksträcken efter vattning.

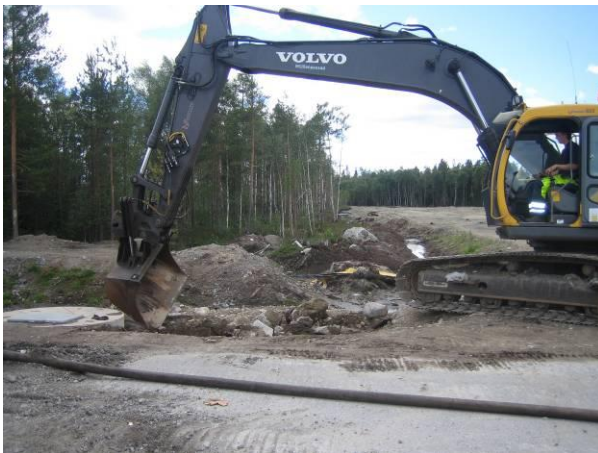
Grävning av nytt utlopp till brunn 2 vid asksträcken.
