## **Inre erosion i svenska dammar**

Beskrivning och utvärdering av rapporterade sjungropar

**Rapport 99:34**

Åke Nilsson och Ingvar Ekström, SwedPower AB  
samt Carl-Olof Söder, VBB Anläggning AB

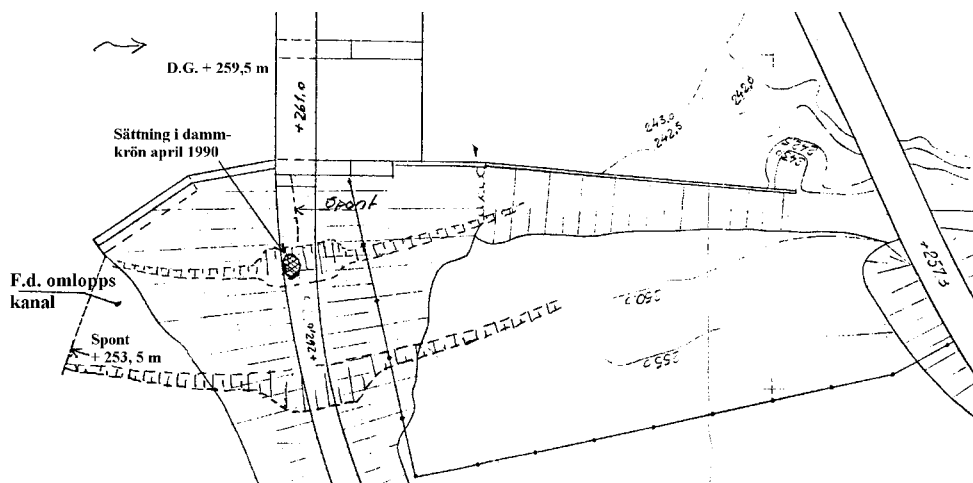
1989 noterades två mindre sättningar, med utbredningen  $2 \times 4$  m och  $1 \times 1$  m, i höger damms uppströmsslant.

En sjunkgrop uppträdde i april 1990 i den högra dammen i samma punkt som 1974 års läckage. Gropen var lokaliserad i dammens krön, ovanför uppströmsfiltret i uppströms krönhalva, omkring 13,5 m från den högra ledmuren till utskovskanalen. Gropen hade en medeldiameter på ca 3,0 m och ett djup av 1,2 m.

Krönet avschaktades varvid det konstaterades att uppströmshalvan av tatkärnans överyta satt sig omkring 1 m i området för sjunkgropen, dvs tatkärnans överyta låg här ca 0,1 m under dämmningsgränsen. På ytan fanns ett 0,1 - 0,2 m tjockt islager utan jordinblandning. Under isen var jorden i flyttillstånd. Kring sättningen fanns en vertikal spricka i moränen. Sprickan var till större delen ihoptjälad med den kringliggande moränen. Vid sättningen noterades lokala isbildningar under isolermattan på moränen i tatkärnan.

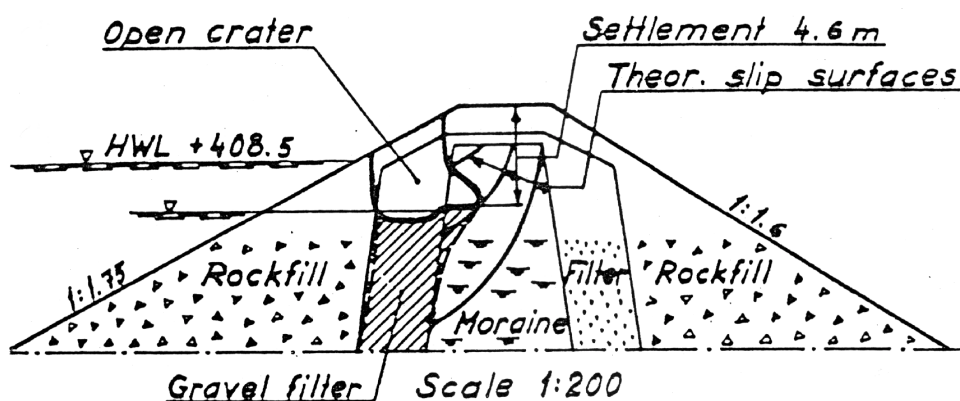
Magasinet avsänktes ytterligare 1 m, varvid läckaget minskade till 25 l/s. En andra sjunkgrop uppträdde straxt därefter i nedströms stödbank.

Undersökningarna visade att en 5 m bred, vertikal tunnel som sannolikt gick ända ner till dammbotten hade bildats utefter uppströmsfiltret. I den aktuella sektionen är dammhöjden ca 30 m och ligger i övergången mellan berggrundläggningen och vänster anslutning.

På grund av de stora skadorna blev arbetet med att reparera dammen mycket omfattande. Mot uppströms fyllning utlades en moränfyllning från dammbotten upp till krönet i hela dammens längd. Hela det skadade området täcktes in. En injekteringsridå utfördes under åren 1973 till 1975 i den utlagda moränfyllningen och berggrunden, då de översta två metrarna av berggrunden under dammen har visat sig vara kraftigt vattenförande. På nedströmssidan breddades stödfyllningen inom det aktuella området och det befintliga dräneringssystemet förbättrades.

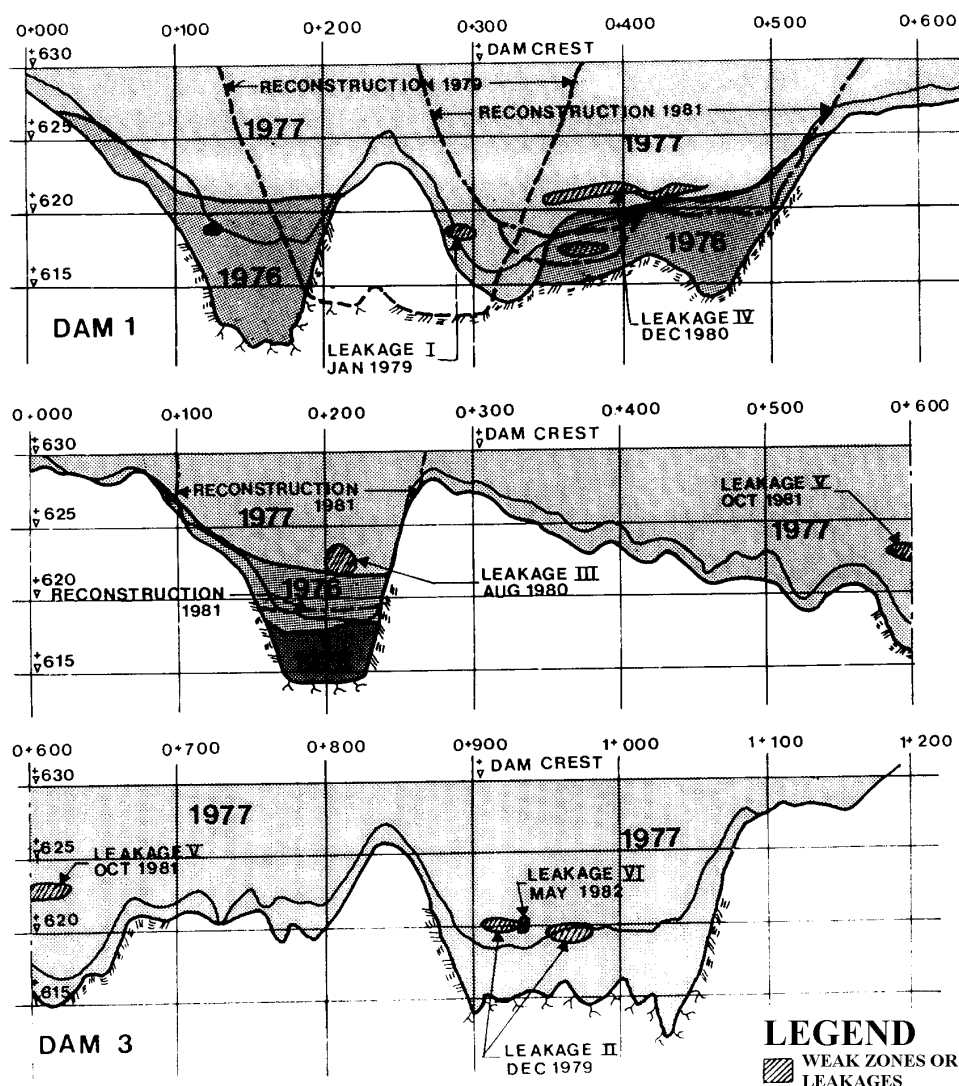
Totalt sex större läckage uppträdde fram till 1982. Det allvarligaste inträffade 1981 i en sektion där dammhöjden var 15 m. I detta fall hade nästan hela tåtkärnan eroderat bort, varför denna del av dammen måste byggas om.

Det huvudsakliga skälet till de uppkomna skadorna på dammarna var att filtermaterialet, bestående av sprängsten med litet styckefall från tunnelarbeten, bitvis var alltför grovt för att kunna verka som filter mot moränen i tåtkärnan.

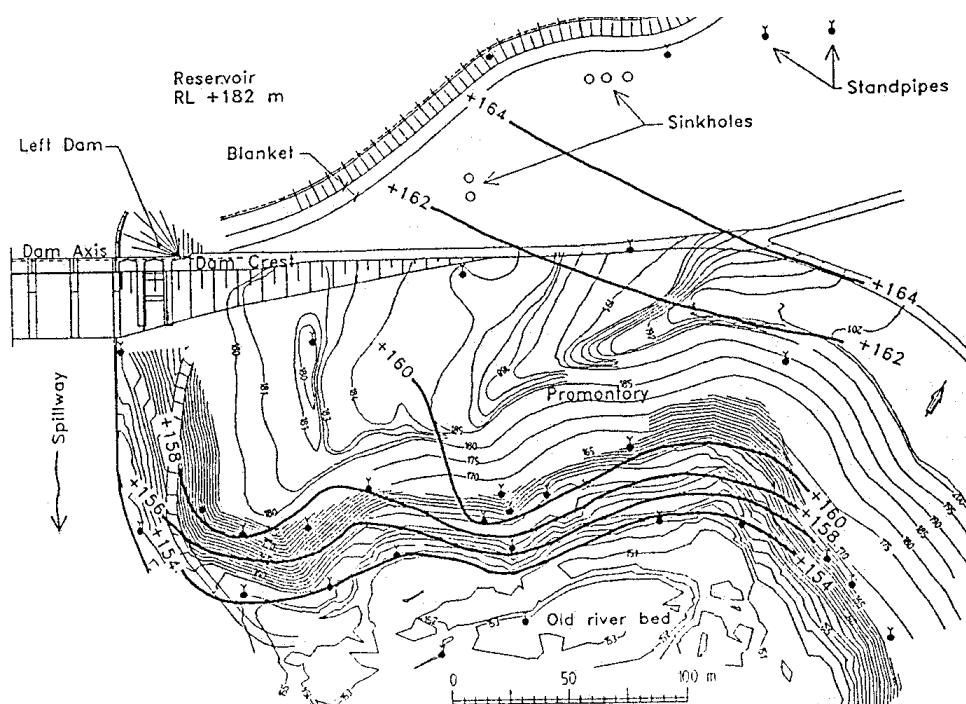
1993 uppträdde två nya sjunkgropar i samma område. Troligtvis hade båda sjunkgroparna tidigare återfyllts, men återkommit. De nya sjunkgroparna hade ett djup av ca 0,5 m.

Inga onormala variationer i läckageflödet noterades vid dammen under den period som sjunkgropen uppträdde. Höga grundvattenstryck har dock noterats i nipan i nedströmsslänten mot den gamla älvfåran. Vattentåndsroren i nipan har, trots de genomförda dräneringsåtgärderna, visat en konstant stigande trend fram till 1994, då en förnyad borrning utfördes. Det ökande grundvattenstånden beror troligtvis på igensättning av det befintliga dräneringssystemets utlopp i kombination med transport av finmaterial och tillväxt av järnbakterier i samband med att läckageflödet mynnar ut i det fria. Genom att nya horisontaldräner borrades 1995 kunde grundvattenstrycket avsänkas till en normal nivå. Även en stabiliserande stödutfyllning av dränerande material lades ut längs nipsläntens tå.

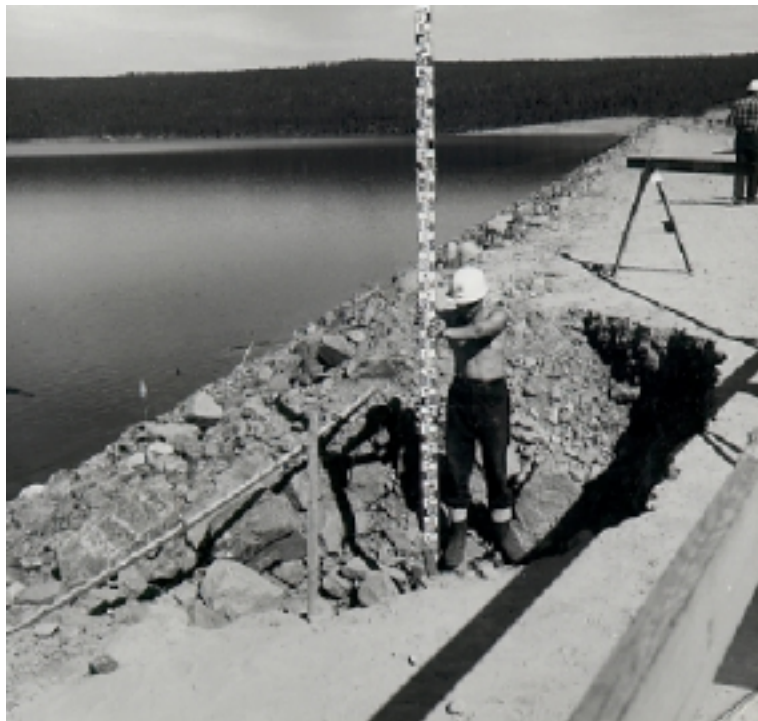
Sjunkhålen uppkom vid teleskoprör belägna ca 40 m från varandra i dammens högsta parti, sektion 1/737 och 1/780, i det område där den stora krosszonen i berggrunden korsar dammlinjen. Observationer av avvikande förhållanden som skulle kunna ha samband med sjunkhålen beskrivs nedan.

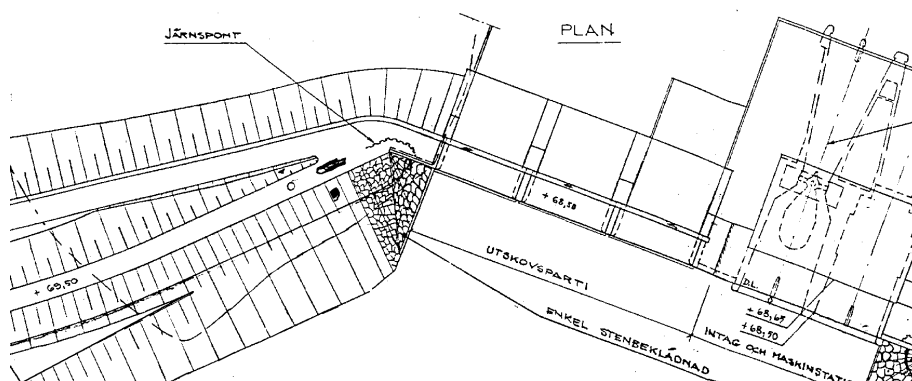
Följande figur visar vänster damms anslutning med spont i vingmur intill utskovet.

Provtagningar visade att tåtkärnan var mycket löst lagrad vid spontens sida mot utskoven. Detta gällde speciellt delen från 2 - 3 m under dämmningsgränsen till bergytan. Det dåliga partiet hade en utbredning av 12 m, hela vägen längs sponten. Skjuvhållfastheten i materialet motsvarade halvfast lera. En urspolning av finmaterial kunde konstateras. Filtret var ej heller av tillräcklig dimension för att skydda tåtkärnan. Finmaterial saknades i tåtkärnan i området.
