# Studie av vattenlinjekorrosion på tätplåt ingjuten i betong vid kondensationsbassäng

Elforsk rapport 09:20

Bror Sederholm & Mariusz Kalinowski & Kaija Eistrat    December 2008

II. Undersökning av risken för vattenlinje-  
korrosion på ingjuten i cylinderväggen –  
Barsebäck I.

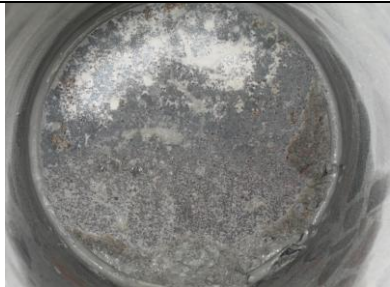
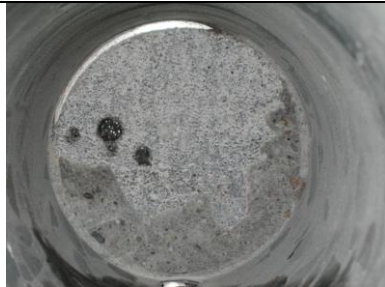
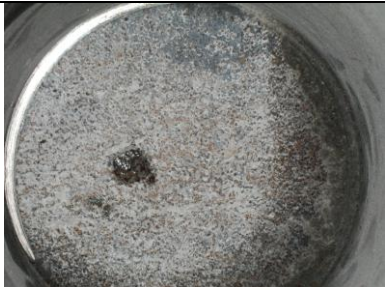
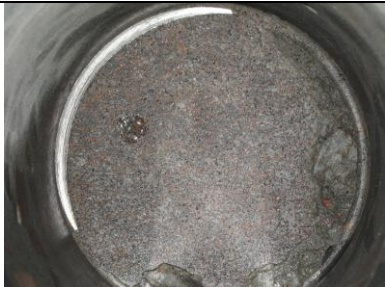
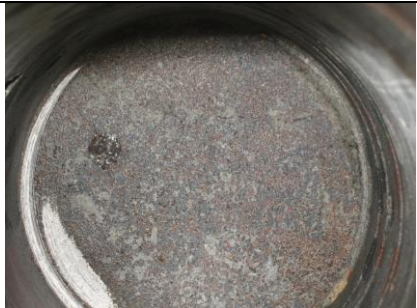
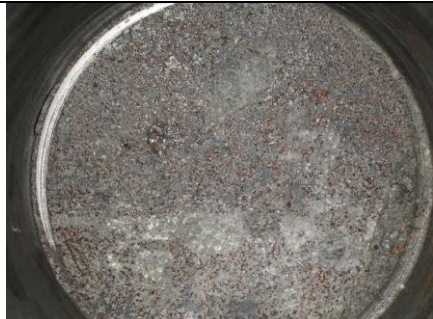
- Okulära undersökningar av tätplåtens korrosionstillstånd visade att tätplåten enbart har ytliga korrosionsangrepp. Tätplåten har inte varit utsatt för vattenlinjekorrosion.
- Korrosionsprodukternas utseende på tätplåten varierade med tillgången av syre. Röda, gråa och svartfärgade korrosionsprodukter förekom, sannolikt järnoxidhydroxid ( $\text{FeOOH}$ ), hematit ( $\text{Fe}_2\text{O}_3$ ) respektive magnetit ( $\text{Fe}_3\text{O}_4$ ).
- De ytliga korrosionsangrepp som förekommer på tätplåten beror troligtvis på att kondensationsbassängen varit tömd sedan 2000, vilket lokalt förändrat miljön i kontaktytan mellan betong och stål: upptorkning, större syretillgång.
- Betongen i de undersökta borrhärnorna är överlag i bra kondition.

Utseende av tätplåten vid olika höjd från golvyta.

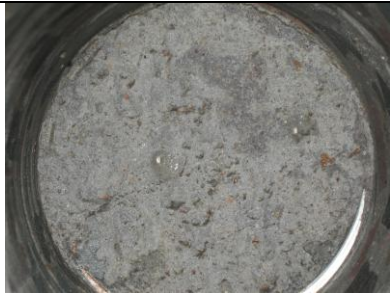
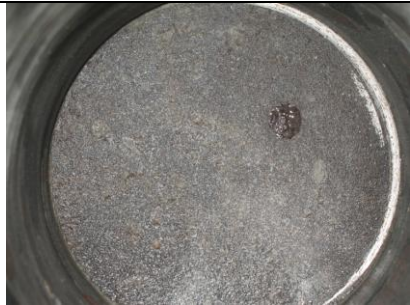
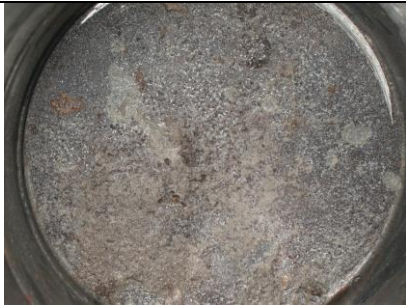
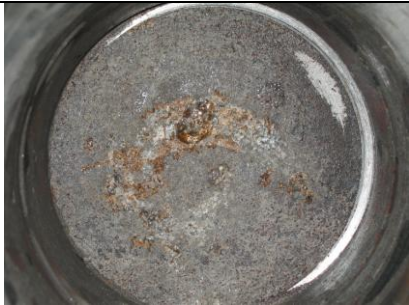
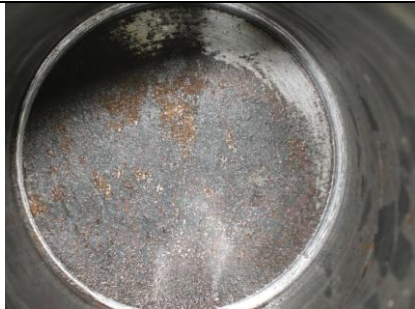
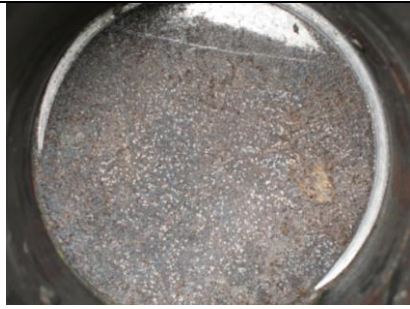
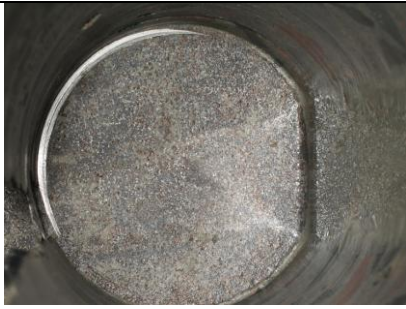
Utseende av tätplåten vid olika höjd från golvyta.

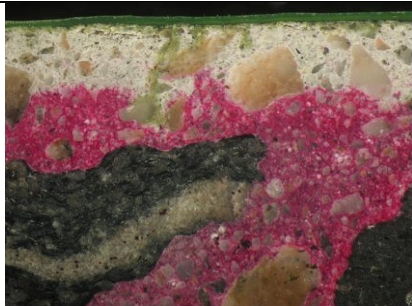
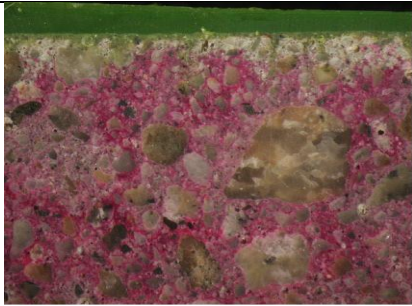
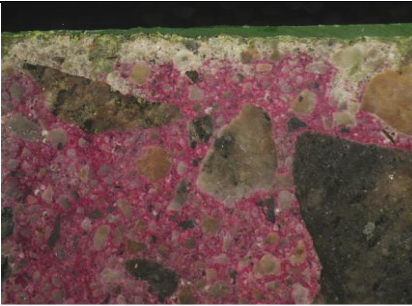
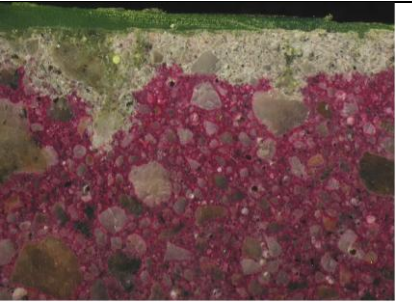
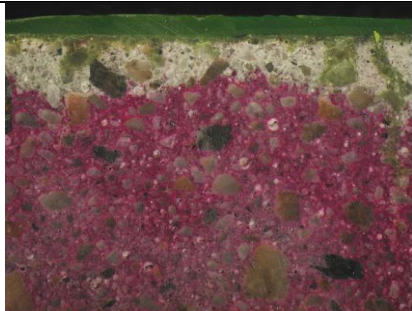
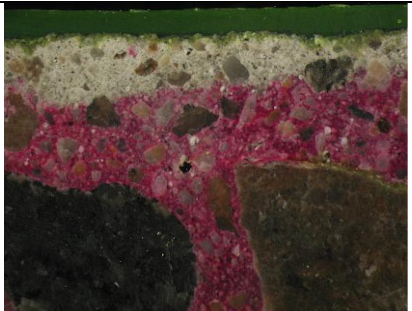
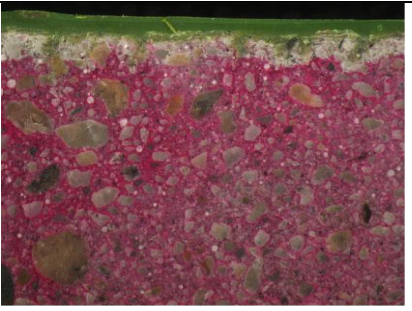
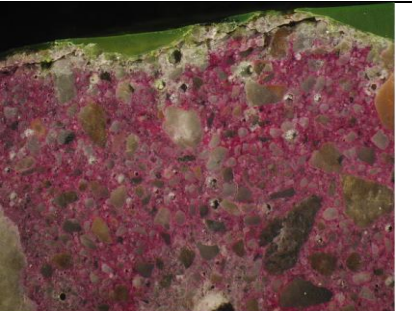
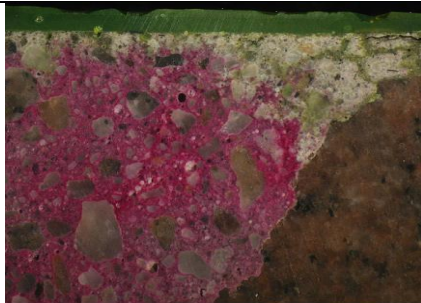
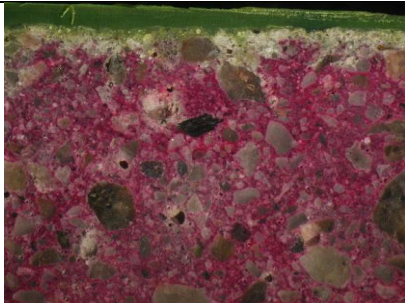
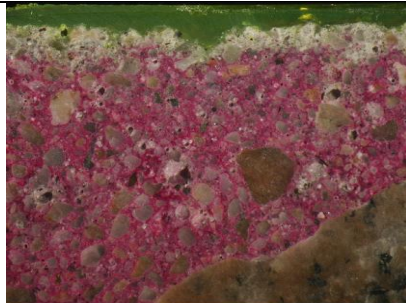
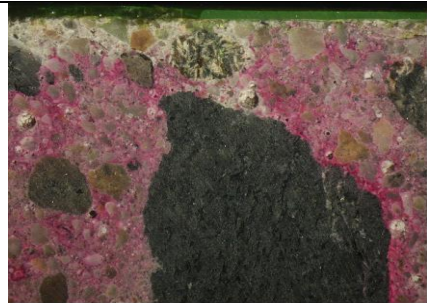
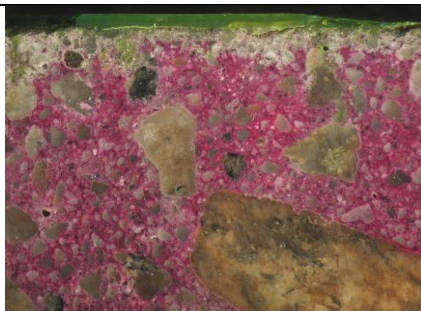
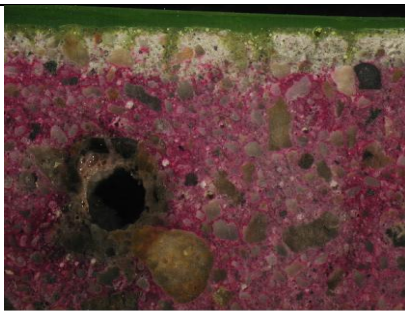
Polerade sågsnitt vinkelrätta mot betongytan. Rödfärgad betong är inte karbonatiserad.

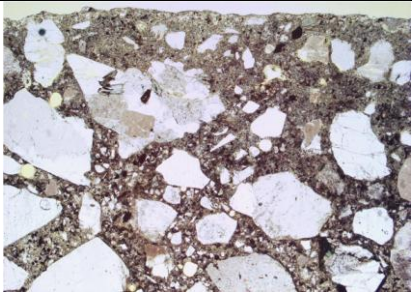
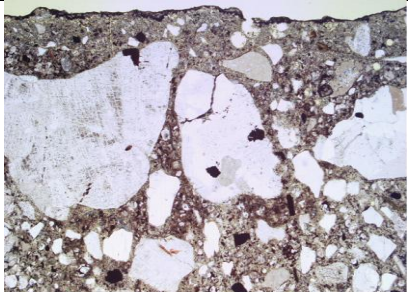
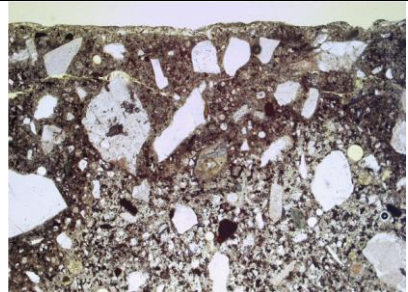
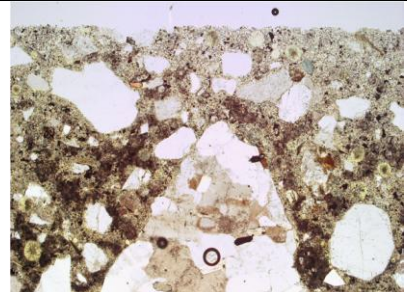
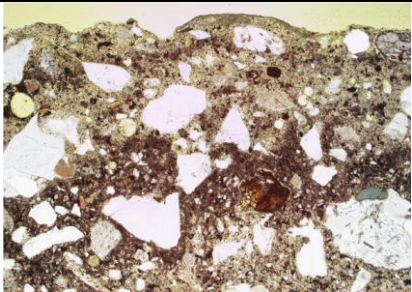
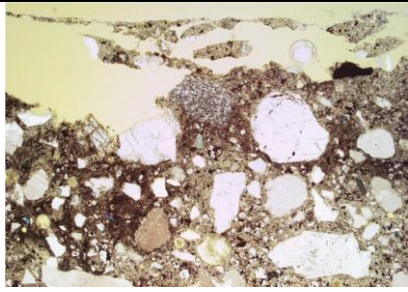
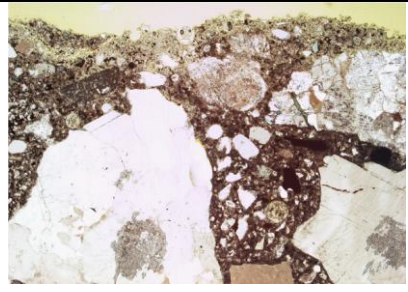
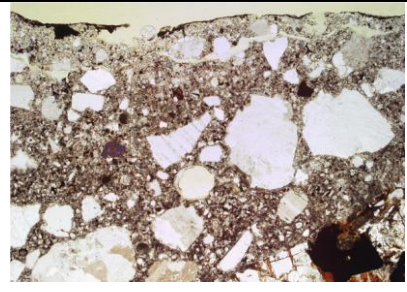
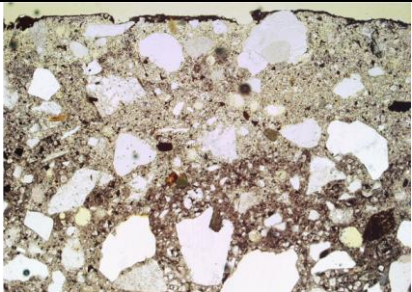
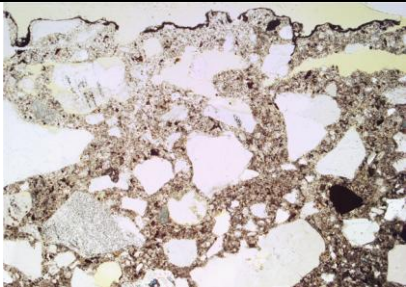
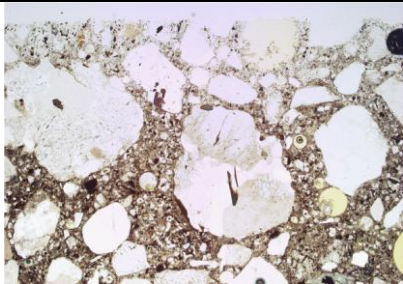
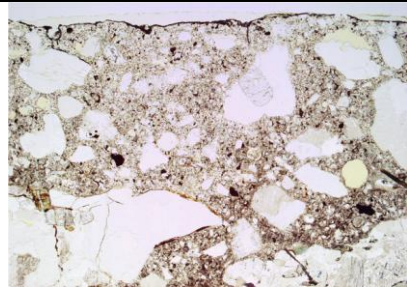
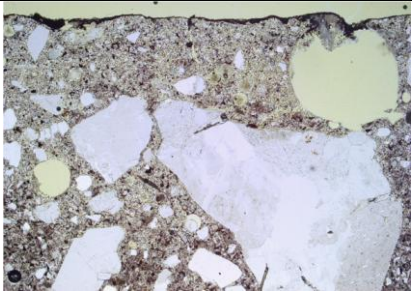
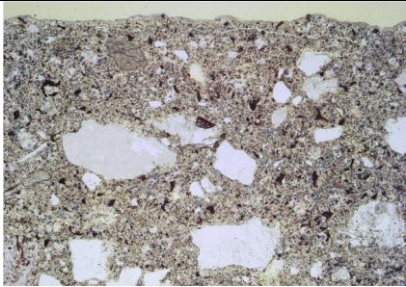
- Sprickfrekvensen i betongen är låg, utom i betongens yttre skikt (0-2 mm). Yttre skikt hos betongproverna där mikrosprickfrekvensen är hög till mycket hög har ett maximalt djup på 2 mm i alla prover utom 1:5 (hög sprickfrekvens till ett djup av 11 mm) och 3:3 (hög sprickfrekvens till ett djup av 4 mm).
- pH-värdet i vatten som är i kontakt med betongens bindemedel är ca 12,5.
- Betongens yttre skikt (djup i betongen: 0-2 mm) är karbonatiserat och visar tecken på fuktangrepp i form av partiell urlakning av cementpasta.
- Fuktbelastning på betongen har medfört bildning av sekundär ettringit i betongens luftporer. Denna bildning har inte någon betydande inverkan på betongens egenskaper.

Betongens yttre skikt. Bilder är tagna i tunnslip. Bildernas bredd motsvarar 2,5 mm.
