Kartläggning av reparationsmetoder för Kärnkraftsindustrin - Pilotstudie

ELFORSK - 2015:161

Valda reparationsobjekt - Kylvattenkanaler

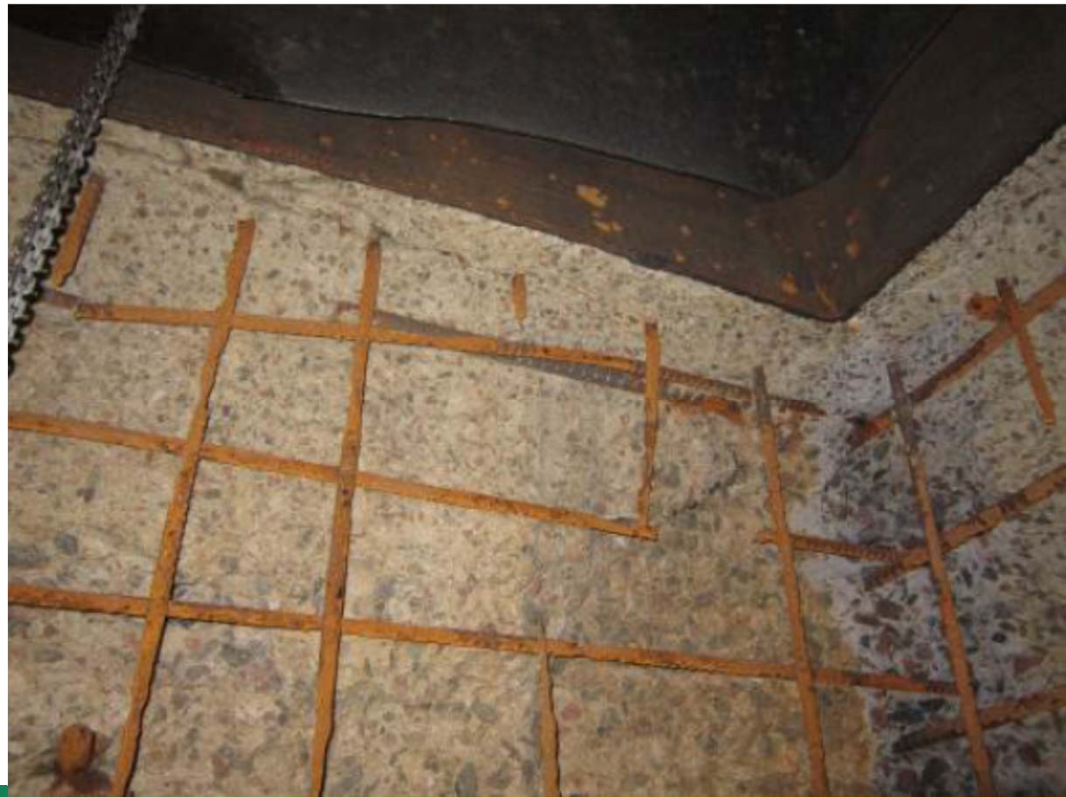
Ren. av kylvattentutlopp R3/R4 - Utloppstuds

- Efter vattenbilning - kraftig armeringskorrosion hittades i flera områden.
- Flera områden utan indikation på bom hade rostangripen armering.
- Kloridkoncentrationen vid armeringsdjup 40-50 mm in i betongen varierar mellan 0,8 – 1,5 Cl⁻ /cementvikt [%] vid skvalpzon.
- Framtida korrosionsprocess kan förhindras med ett katodiskt skydd.

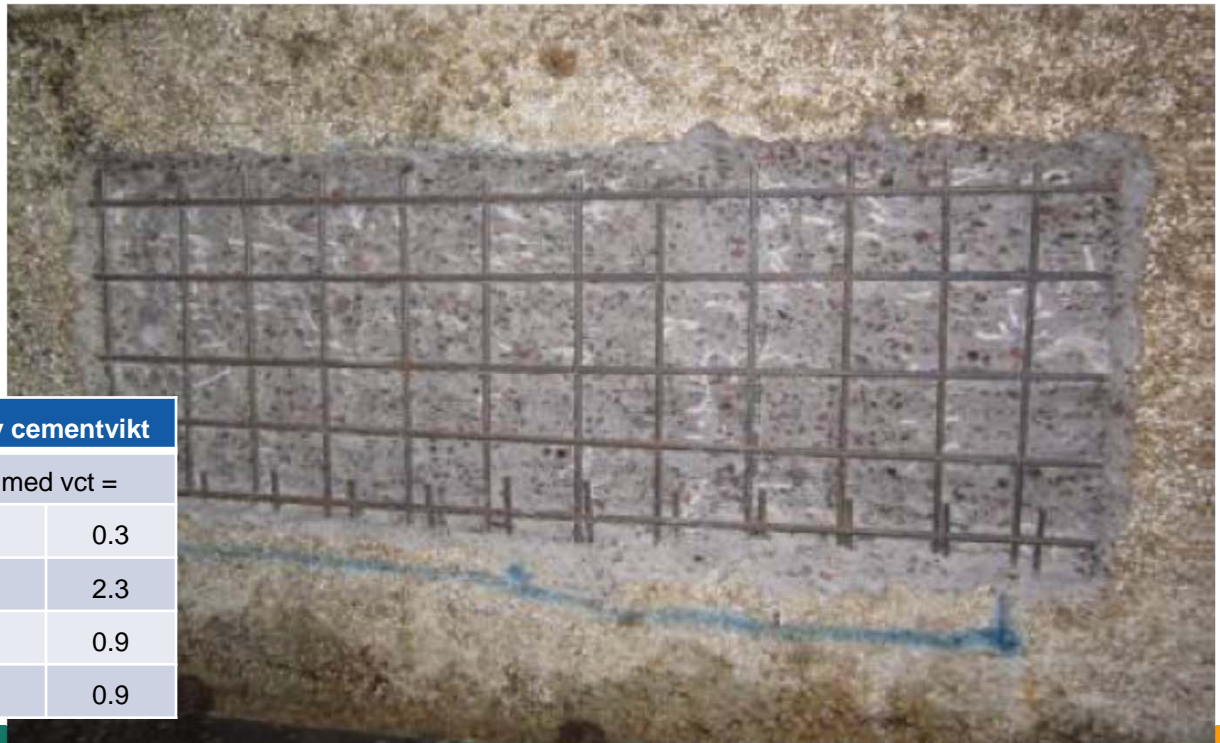
Renovering av kylvattentutlopp R3/R4 - Tunnel

- Betong kring utfällningar av svartrost var överlag inte bom.
- Armeringen var i ett gott tillstånd med enstaka lokala korrosionsangrepp.
- Kloridkoncentrationen 40-50 mm in i betongen varierar mellan 0,7 – 1,3 Cl/cementvikt [%]
- Inga åtgärder bedöms vara nödvändiga. Övervakning och besiktning bör utföras ett 5-års intervall.

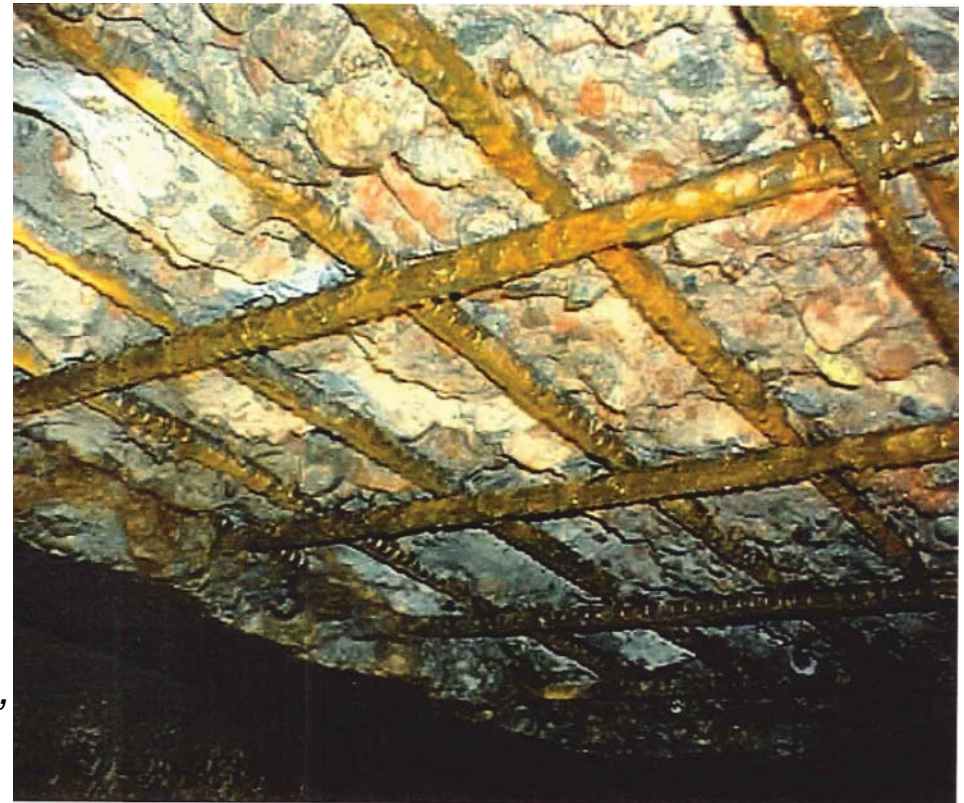
Betong- och armeringsprovning, in- och utloppstunnlar – O2 (2010-10085)

- *Inspektion utförd 1998*

1. *"Takytor: Bomma partier vattenbilas till ca 100 mm djup. All frigjord armering rengörs från rost och betongrester. Skadade armeringsstänger kompletteras med nya. Takytan lagas med sprutbetong, hållfasthetsklass lägst K40."*
2. *"Golv: Samtliga golvytor bomknackas och skadade ytor lagas med betong K40."*
3. *"Skadade partier på samtliga väggar vattenbilas och lagas med sprutbetong K40."*

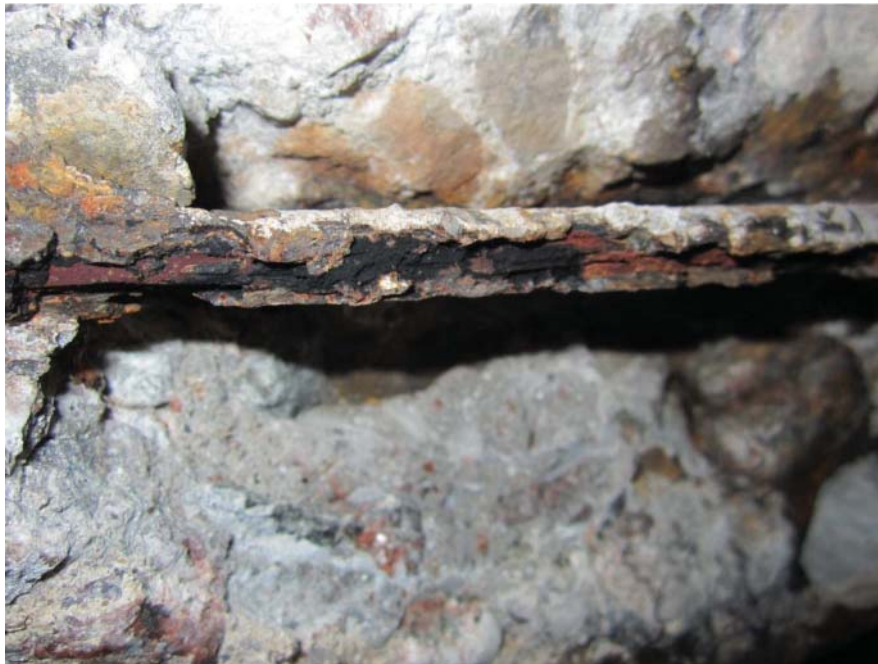
Nya inspektioner av tidiga reparerade kylvattentutlopp OKG

- Det fanns eroderade ytor med frilagd ballast.
- Korroderad armering vid friläggning.
- Delaminerad betong vid bomknackning, runt tidigare lagade ytor.
- Kloridhalten varierade på stråkens insidor från 0,13 till 1,41 kloridjoner per cementvikt-%

- Korrosionsangreppen är omfattande och behöver åtgärdas.
- Borrkärnorna hade en mycket hög kloridhalt. Flertalet av de kontrollerade armeringsjärnen uppvisade korrosionsangrepp av s.k. svartrost.
- De offeranoder som har installerats har troligen inte bidragit till att korrosionsangreppen avstannat pga. att bomområden har hittats.

- Vid reparationer ställs det krav på utförandet för att reparationerna ska bli bra.
 - T.ex. vid vattenbilningen i OKG kan man se att den ej har gjorts tillräckligt djupt bakom armeringen. Tillståndsbedömningar efter dessa utförda reparationer konstaterades delamineringar bl.a. i tidigare lagningar.

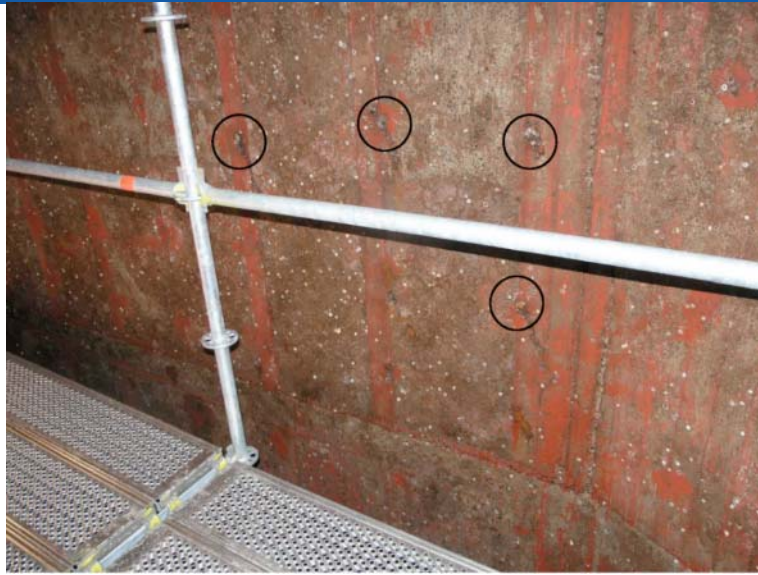
Rostutfällningar som troligen härrör från formstag

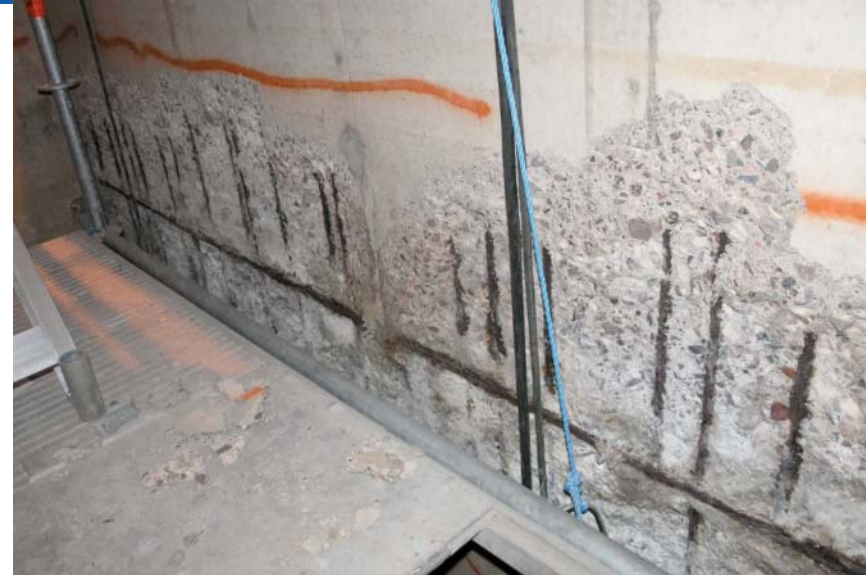
Handbilning av lös betong
