# UNDERSÖKNING AV SKARVAR MED ISOLERHALVOR EFTER NIO ÅR I DRIFT

*Stefan Nilsson, SP*  
*Sven-Erik Sällberg, SP*  
*Gunnar Bergström, SP*

# Sammanfattning: 2003:99 Undersökning av skarvar med isolerhalvor efter nio år i drift

# Summary: 2003:99 Study of district heating pipe joints insulated with PUR half-shells after nine years of service

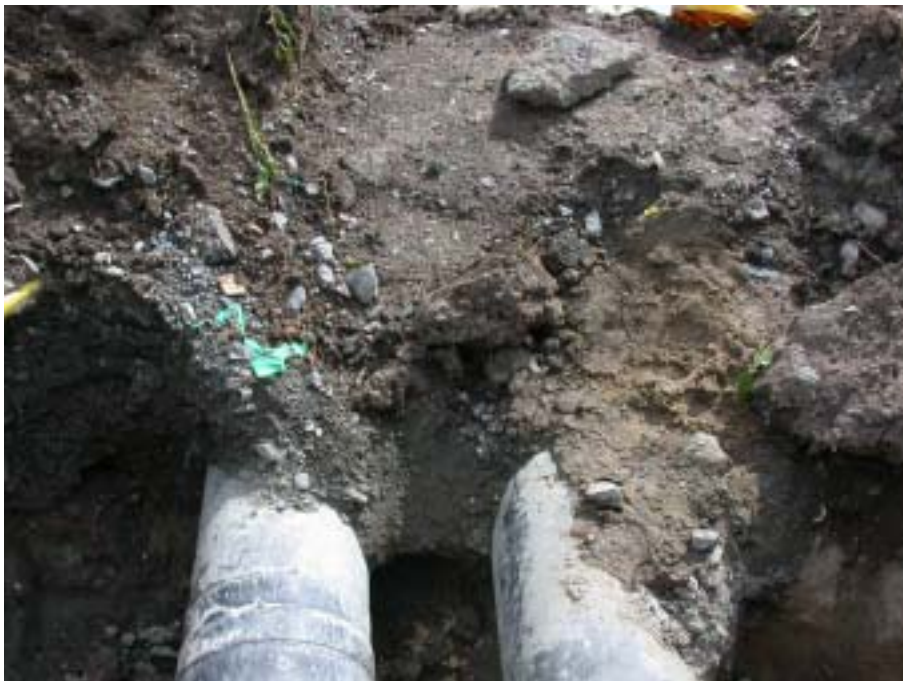
Kringfyllningen utgjordes av osorterat grusmaterial med inslag av både sten och byggavfall, såsom asfaltrester och krossade betongrör, Figur 4.3. Kornfördelningskurvan motsvarar ungefärligen en moränjord, Figur 4.4. Stenar med större diameter än 64 mm fanns, men togs inte med i siktprovet. Ingen ledningsbädd föreföll ha gjorts vid läggningen. Ledningarna vilade på lera. Överfyllnadshöjden var ca 600 mm.

*Figur 4.3 Snitt genom fyllningsmaterial vid Gustaf Melins gata.  
Section through backfill at Gustaf Melins gata.*

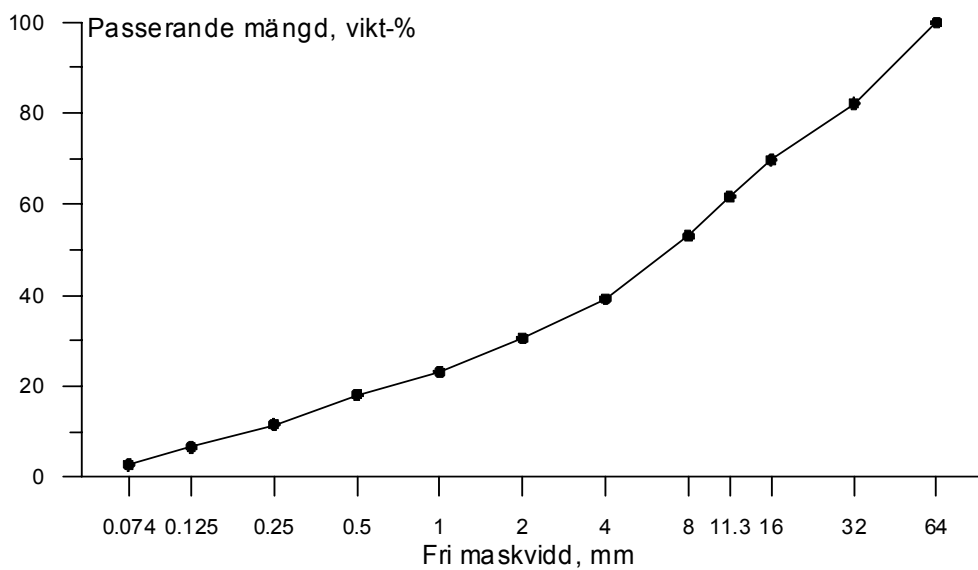
*Figur 4.4 Siktkurva för kringfyllning vid Gustaf Melins gata.  
Grading curve for backfill material at Gustaf Melins gata.*

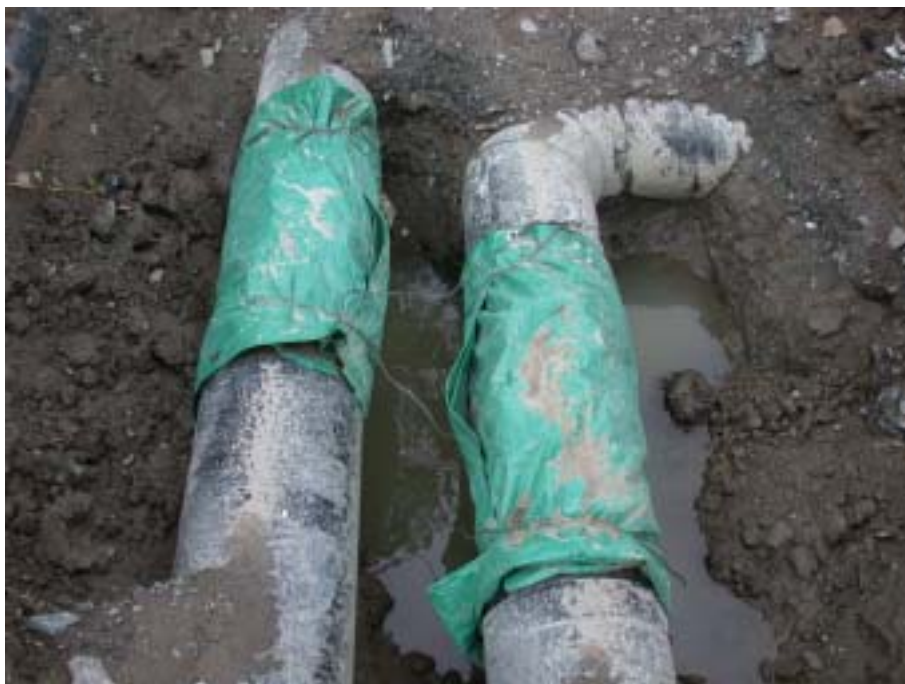
Då ledningen är förlagd på lera har dräneringsförhållandena varit ogynnsamma. Detta underströks under provtagningsarbetet av att schakten vattenfylldes efter ett regnväder, Figur 4.5.

*Figur 4.5 Vatten i schakt vid Gustaf Melins gata.  
Water in trench at Gustaf Melins gata.*

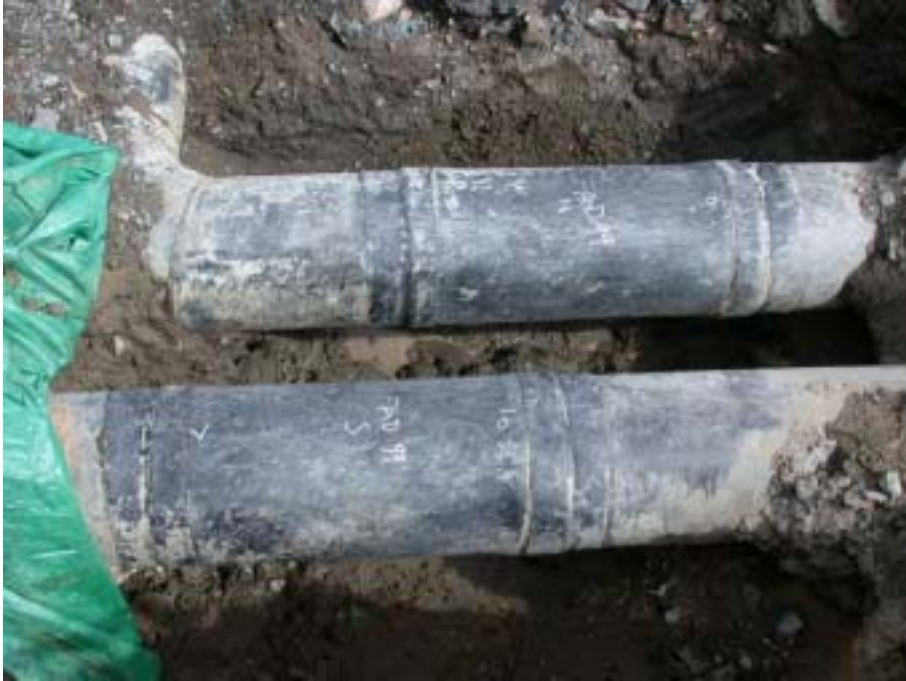
Inga utvändiga skador eller tecken på axiella deformationer hittades på något av krympförbanden. Täthetskontroll med spårgas visade också att krympförbanden var täta. Kontroll med fuktindikator tydde heller inte på några förhöjda fukthalter någonstans i skarvarna.

Figur 4.6 Frilagda skarvar vid Gustaf Melins gata.  
Excavated joints at Gustaf Melins gata.

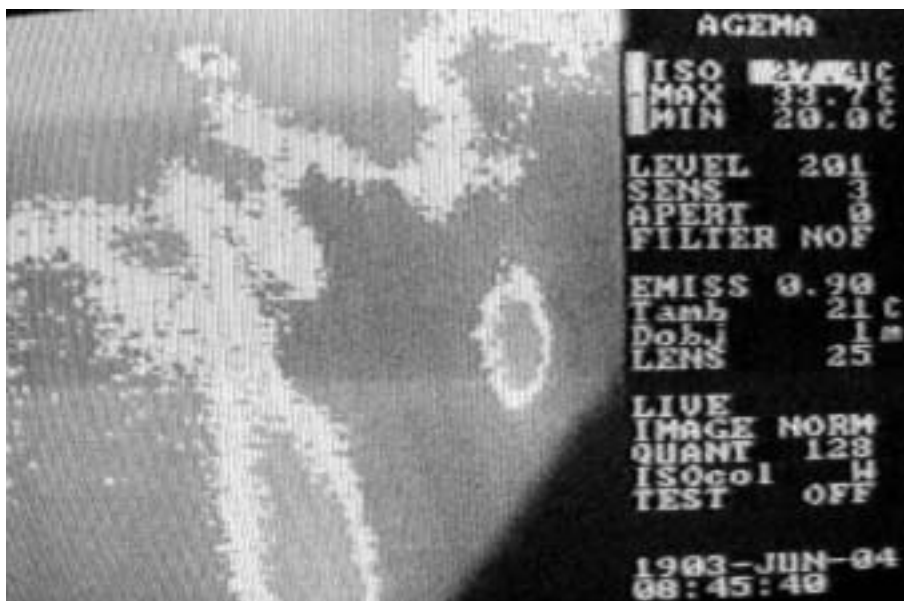
Figur 4.7 Termogram över skarven på framledningen vid Gustaf Melins gata.  
Thermogram of the flow pipe joint on Gustaf Melins gata.

Omedelbart efter framgrävning uppmättes yttemperaturerna på skarvhylsorna till 25,5 °C på framledningen respektive 24 °C på returledningen. Omgivningsluftens temperatur var vid tidpunkten ca. 20 °C.

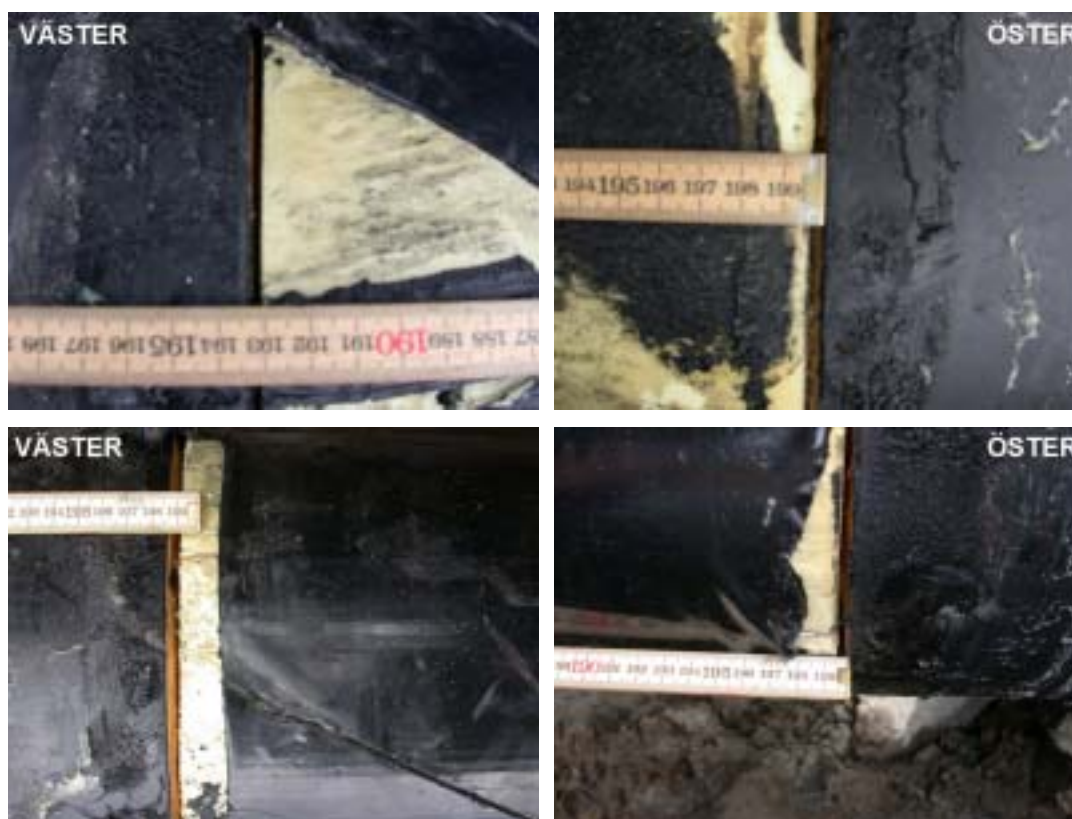
Omkring 4 mm breda luftspalter mellan isolerhalvor och rörände hittades på båda sidor i båda de undersökta skarvarna isolerade med isolerhalvor. Dessa är sannolikt en konsekvens av krympning i längsled hos isolerhalvorna då de, enligt skarventreprenörens uppgifter, monterades med presspassning mellan rörändarna i enlighet med tillverkarens specifikationer. Symmetrin hos luftspalterna – lika breda i båda skarvändar – antyder också att de inte är mekaniskt eller utförandemässigt betingade. Krymptendenser har för övrigt påvisats i tidigare mätningar både vid Lögstör och vid SP. Inga tecken på accelererad termisk åldring av skarvhylsan som en konsekvens av luftspalterna kunde dock påvisas.

Vid samtliga fyra anslutningar mellan skarvisolering och rörände fanns omkring 4 mm breda luftspalter, Figur 4.8. Dessa föreföll vara ungefär lika breda över hela rörtvärsnittet. Inga övriga hålrum eller defekter kunde ses. Isoleralvorna var inte heller synligt deformerade.

*Figur 4.8 Luftspalter mellan skarvisolering och rörändar på framledning (överst) respektive returledning vid Gustaf Melins gata.  
Air-gaps between joint insulation and pipe ends on flow pipe (top) and return pipe respectively at Gustaf Melins gata.*

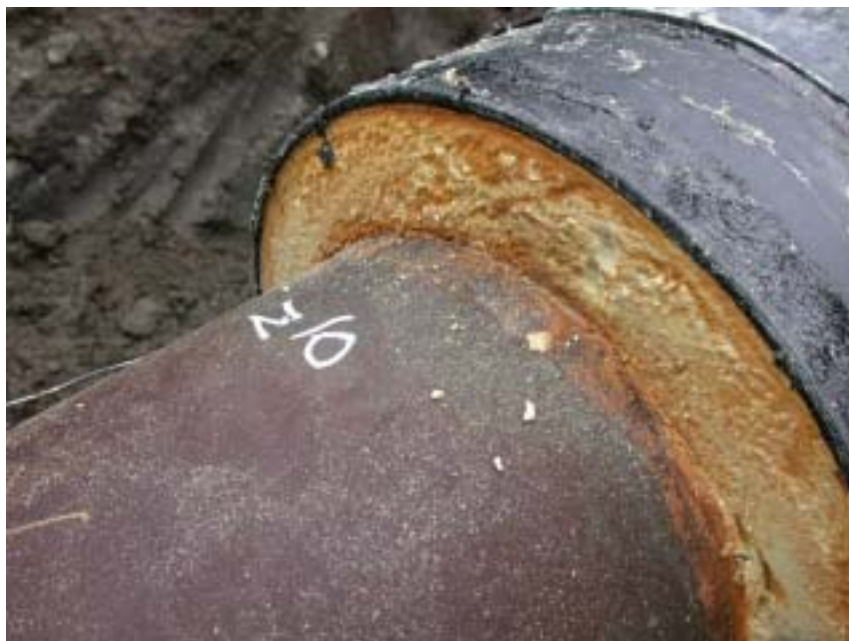
Spår av skumrester ses på stålroret, Figur 4.9, vilket tyder på att rörändarna, i enlighet med montageanvisningarna, skalats och plankapats före muffmontage.

Figur 4.9 Rörände i framledningskarven.  
Pipe end in the flow pipe joint.

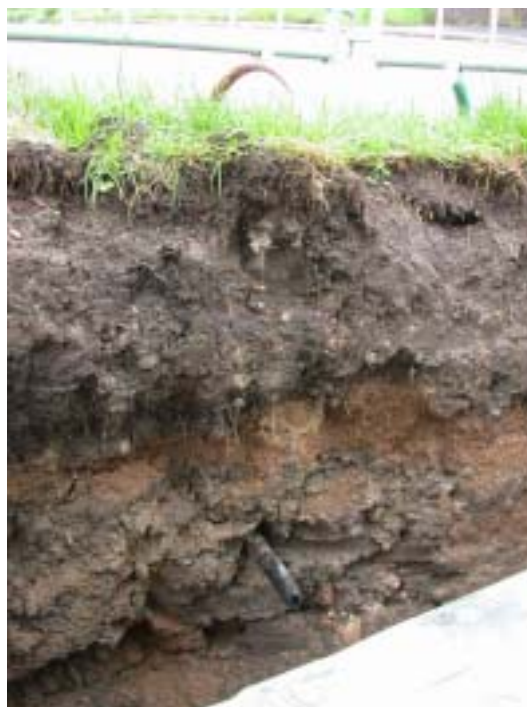
Rören var kringfyllda med 0 – 4 mm grus, Figur 4.13. Ledningsbädden utgjordes av ca 100 mm av samma material. Under ledningsbädden var marken utfylld med stenar och block samt en hel del byggavfall, som tegelstenar. Överfyllnadshöjden var ca 600 mm. Undergrundens dränerande egenskaper föreföll vara förhållandevis goda.

*Figur 4.12 Snitt genom fyllningsmaterial vid Marklandsgatan.  
Section through backfill at Marklandsgatan.*

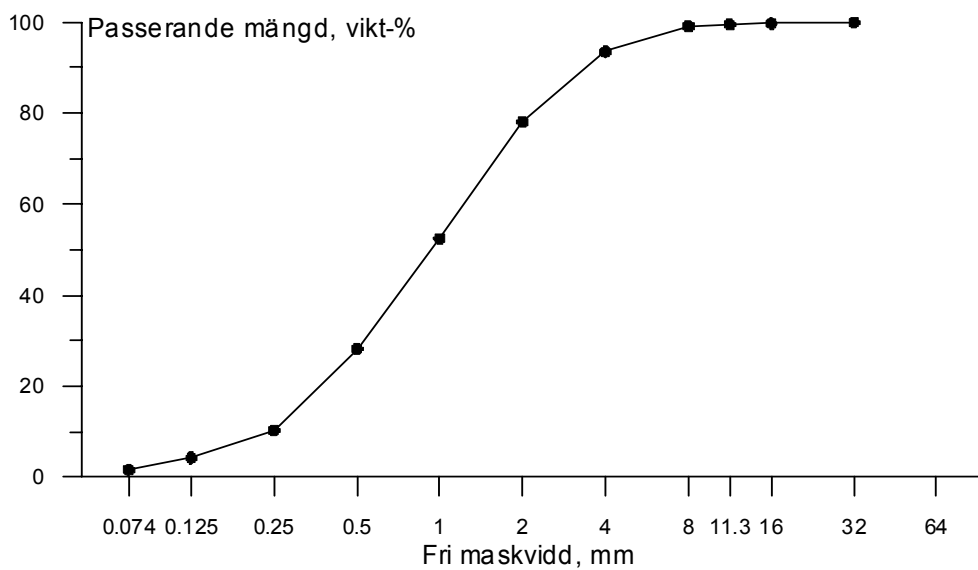
*Figur 4.13 Siktcurva för kringfyllning vid Marklandsgatan.  
Grading curve for backfill material at Marklandsgatan.*

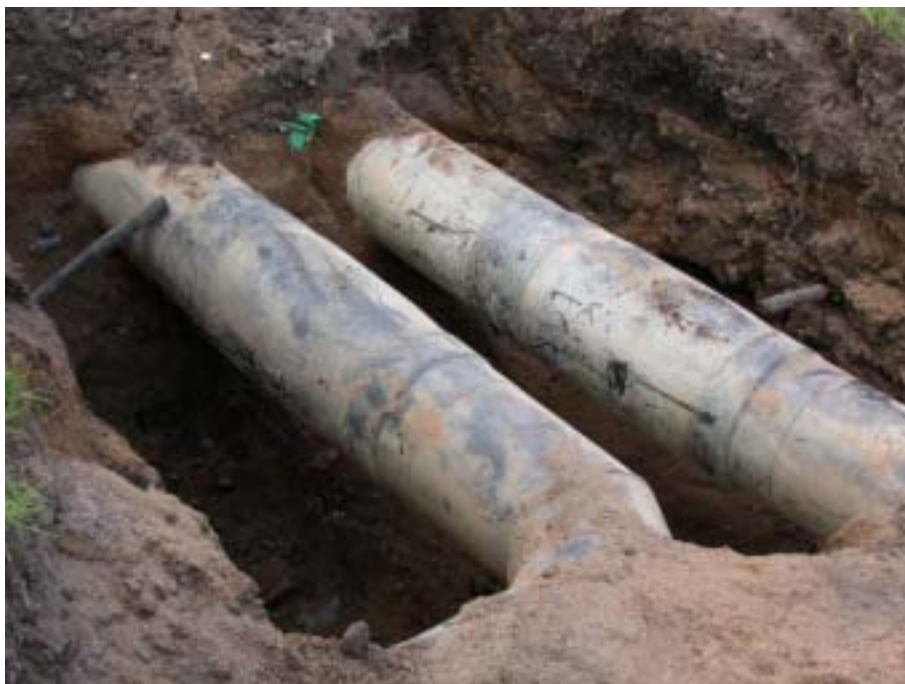
Inga utvändiga skador eller tecken på axiella deformationer hittades på något av krympförbanden. Täthetskontroll med spårgas visade också att krympförbanden var täta. Kontroll med fuktindikator tydde heller inte på några förhöjda fukthalter någonstans i skarvarna.

*Figur 4.14 Frilagda skarvar vid Marklandsgatan.  
Excavated joints at Marklandsgatan.*

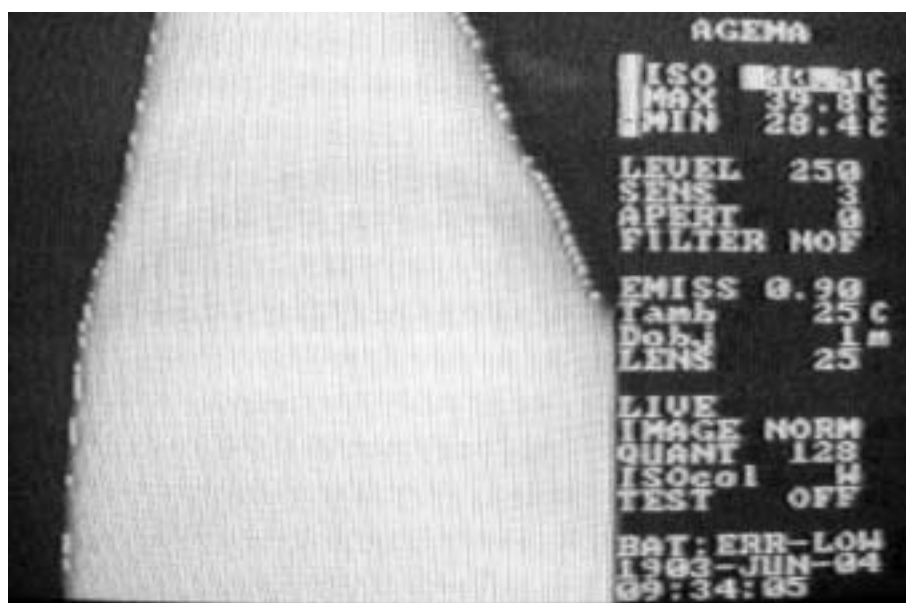
Vid termograferingen kunde inga värmeläckage detekteras i någon av skarvhylsorna. Den största ojämnheten i yttemperatur, ca 2 °C, hittades, liksom på Gustaf Melins gata, på norra sidan av framledningsskarven. Termogrammet i Figur 4.15 visar framledningens ovansida sett från öster.

Figur 4.15 Termogram över skarven på framledningen vid Marklandsgatan.  
Thermogram of the flow pipe joint on Marklandsgatan.

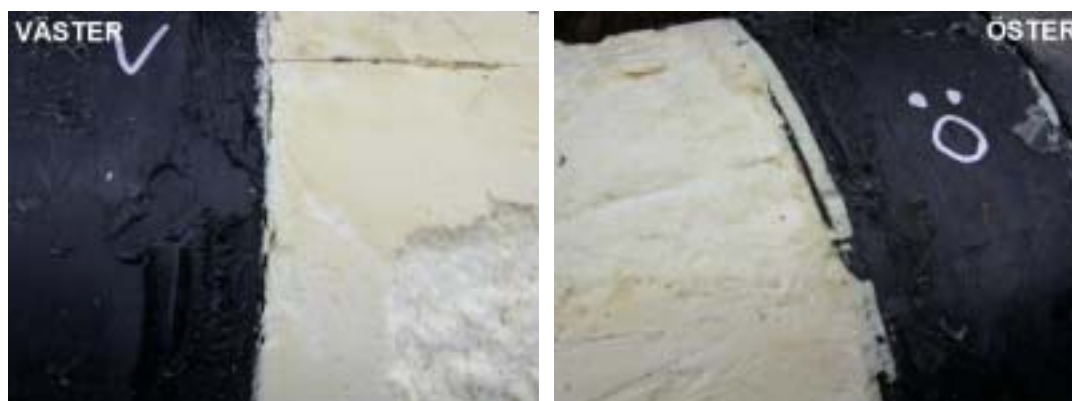
Figur 4.16 Anslutningar mellan skarvisolering och rörändar på framledning vid Marklandsgatan.  
Interfaces between joint insulation and pipe ends on flow pipe at Marklandsgatan.

I västra änden var skarvskummet mjukt och svampigt. Här var också vidhäftningen mellan skarvskum och rörände bristfällig och en luftspalt hade öppnats. Detta kan vara en konsekvens av att en för liten mängd isocyanat funnits i skummet, t.ex. till följd av dåligt inställd skumspruta. I östra änden var däremot anslutningen fullgod, Figur 4.16 och Figur 4.17.

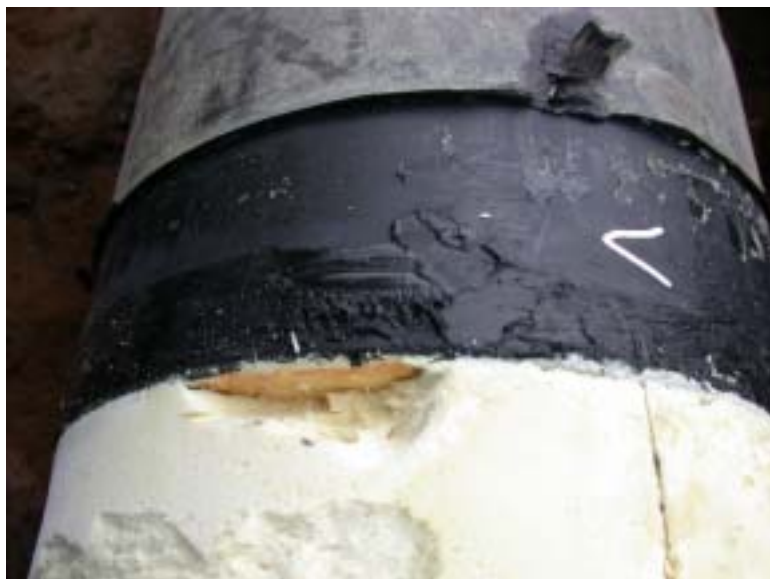
En luftspalt återfanns även i en av de platsskummade skarvarna. Denna hade orsakats av bristande vidhäftning mellan skarv- och rörskum – sannolikt till följd av felaktig blandning av PUR-skummet i skarven.

*Figur 4.17 Bristfällig vidhäftning mellan skarvskum och rörände på väster ände av framledningsskarven på Marklandsgatan.  
Poor adhesion between joint foam and pipe end on west end of flow pipe joint at Marklandsgatan.*

Skumdensiteten hos den öppnade framledningsskarven var 81 kg/m<sup>3</sup>. Fukthalten i huvuddelen av skummet var ca 0,4 kg/m<sup>3</sup> eller omkring 0,5 vikt-%, förutom i prov taget i botten av den ”dåliga” västra änden, där fukthalten var ca 1,8 kg/m<sup>3</sup> eller omkring 2,2 vikt-%.
