# ERSÄTTNING AV TÄTKÄRNA MED SEKANTPÅLAR

RAPPORT 2016:322

# **Ersättning av tåtkärna med sekantpålar**

Erfarenheter från Spjutmo

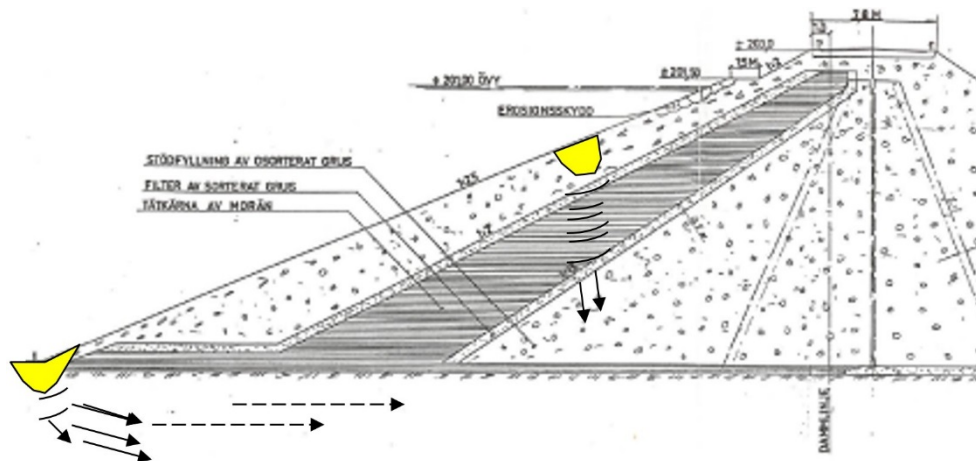
lutande tättkärnan och dels genom skador i panuren och vidare genom dammens undergrund.

Figur 3.2 - 1 Ungefärliga lägen för två av de större skadorna i uppströmsslänten och antagen utbredning för materialtransporten mot dammens nedströmssida. Läckagevägen för den övre skadan kan även vara horisontell genom dammens tättkärna.

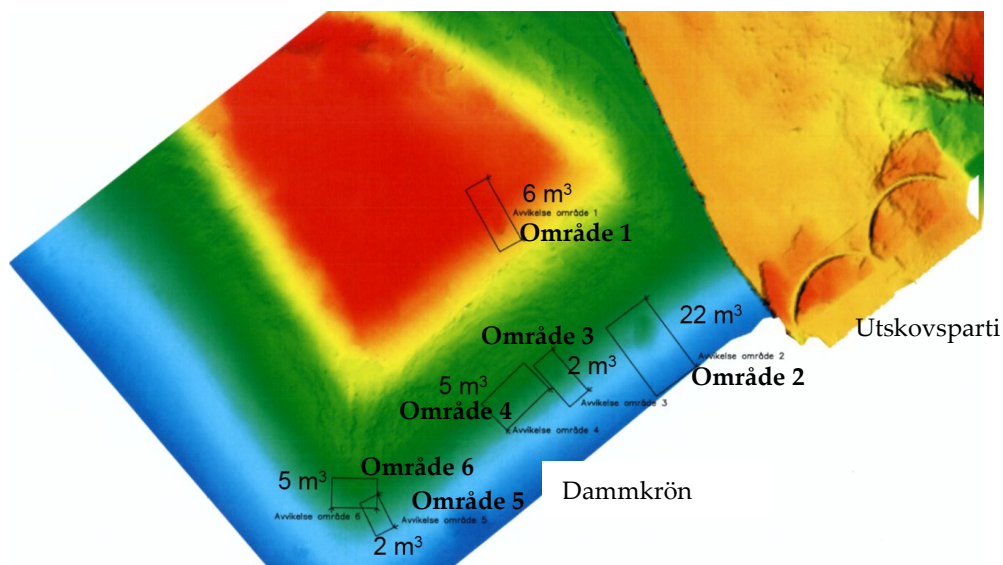
I samband med en fördjupad undersökning av anläggningen hösten 2010, efter det att insjunkningar i uppströmsslänten noterats 2006 vid en dykarinspektion, genomfördes en uppföljning av skadeområdet med ekolodning med multi-beam sonar. Denna visade på flera genomslag i panuren, både på magasinets botten och i dammens uppströmsslänt, se Figur 3.2 - 1, 3.2 - 2 och 3.2 - 3.

Figur 3.2 - 2 Storlek och lägen för skador i panur och uppströmsslänt enligt ekolodning 2010.

Under november och december 2010 återfylldes samtliga påträffade skadeområden med i huvudsak Rådasand med fraktionerna 0,2 – 0,8 mm. Dessutom avsänktes magasinet tillfälligt med 1 m. Önskvärt hade varit att ytterligare sänka av magasinet. Detta visade sig dock vara komplicerat ur juridisk synpunkt då risken för dammbrott inte bedömdes vara omedelbart överhängande. Den Rådasand som fyllts i sjunkgroparna täppte till hålen i slänt och panur så att inströmningen stoppades, vilket kontrollerades med dykare vid återkommande tillfällen.

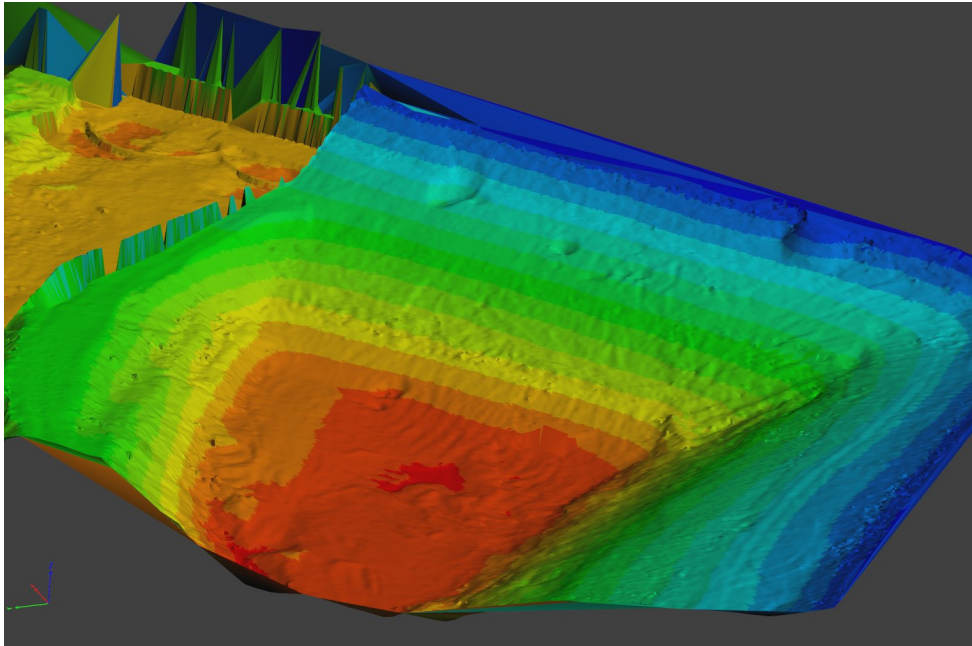
Figur 3.2 - 3 Ekolodning av uppströmssidan av höger fyllningsdamm. Avvikelse syns som fördjupningar i slänt och dammfot.

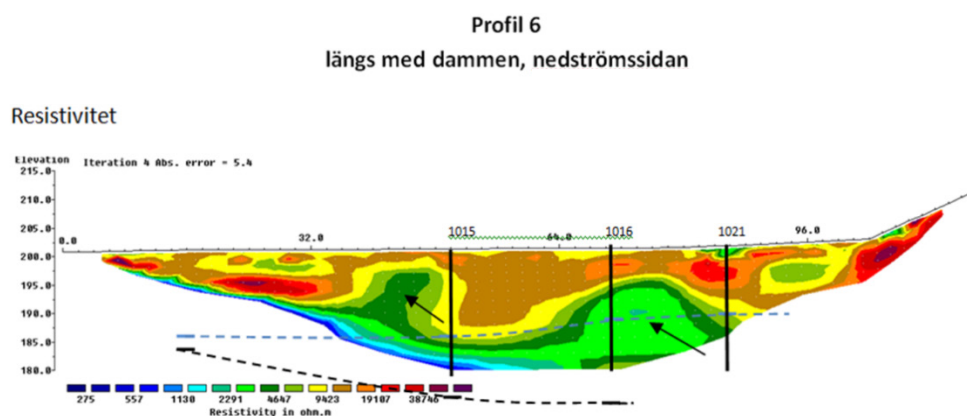
Även resistivetsmätning utfördes i 3 profiler längs dammkrönet och i 3 profiler på dammens nedströmssida vinkelrätt mot dammkrönet. Figur 3.2 - 4 visar uppmätta resistivetszoner i uppströmssidan av dammkrönet. Varierande materialegenskaper mellan grövre och finare fraktioner och låg vattenmättnadsgrad försvårar tolkningen och ger ingen klar bild av flödesförhållandena.

Figur 3.2 - 4 Resistivetsmätning i dammens längdsektion strax nedströms krönkant. Tre vattenståndsrör syns i längdsektionen. Data från dess användes för att korrelera resistivetsmätningen.

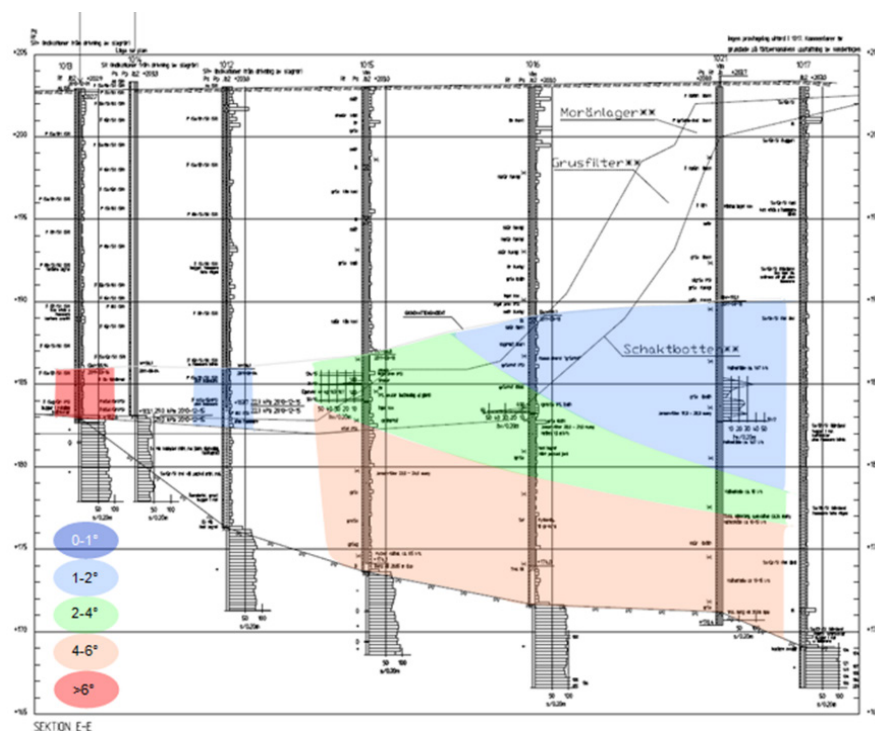
Genom temperaturmätningar på olika nivåer gick det att identifiera zoner längs dammlinjen med strömning eller förhöjd omsättning av vatten, se Figur 3.2 - 5 och 3.2 - 6. Det huvudsakliga flödet bedömdes ske genom åsmaterialet, samt i en sektion 30 till 40 m från utskovsväggen, såsom varande relaterat till observerade sjunkhål. Övervakningen i grusåsen på höger sida visade att grundvattennivåerna där i huvudsak varit oförändrade under dammens drifttid.

**Figur 3.2 - 5 Längdsektion genom höger fyllningsdamm. Utskovskonstruktionen ligger till vänster och till höger ansluter dammen till glaciala åsavlagringar. Längdsektionen visar bergnivå som den registrerades vid sondering inför åtgärd. Skaktbottenyta visar ungefärligt läge för ursprunglig grundläggning. Färgerna visar uppmätta temperaturer i vattenståndsrör i mars 2011. Högre temperatur indikerar långsammare genomströmning, såsom närmast utskovsväggen till vänster.**

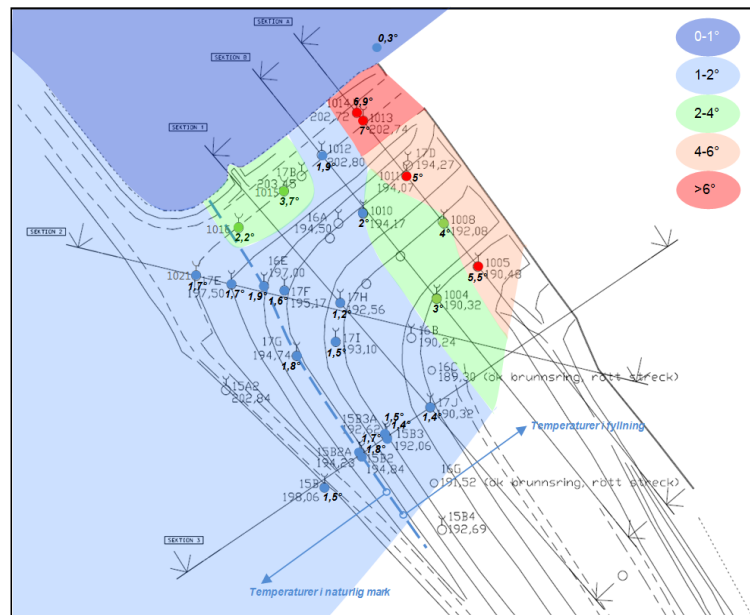
Figur 3.2 - 6 Temperaturfördelning i plan på nivå +184 i mars 2011. Ju lägre temperatur desto större genomströmning. Den blå zonen mellan de röda och gröna partierna antyder en trolig större genomströmning än i de omgivande partierna. Det framgår även att vattenomsättningen närmast utskovsväggen är låg.

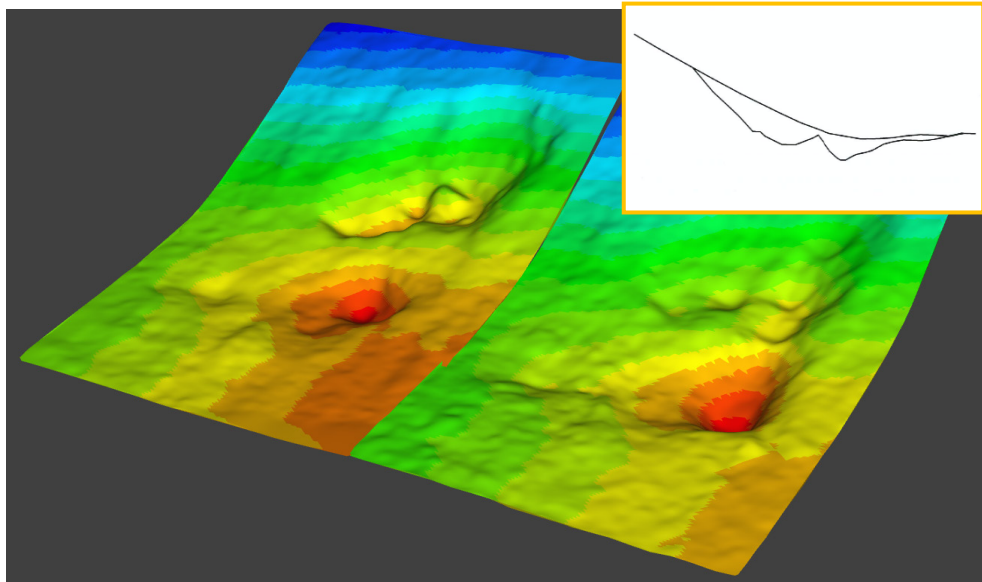
Figur 3.2 - 7 Jämförelse mellan två på varandra följande ekolodningar, visande en fortgående materialförlost. Tvärsektionen är tagen genom fördjupningen för att enklare kunna jämföra förändringar. Volymen av sjunkhålen mäts direkt i modellen.

Vid infiltrationen 2010 försvann ansevära mängder av Rådasand in i sjunkhålen, varvid man successivt fick gå över till grövre fraktioner för att stoppa inströmningen. Detta tolkades på två sätt. Antingen så var läckagevägarna välutvecklade, eller så var den naturliga kornfördelningen på djupet i något permeabelt lager under dammens grundläggningsnivå sådan att Rådasanden kunde infiltrera in i denna och minska den naturliga porositeten.

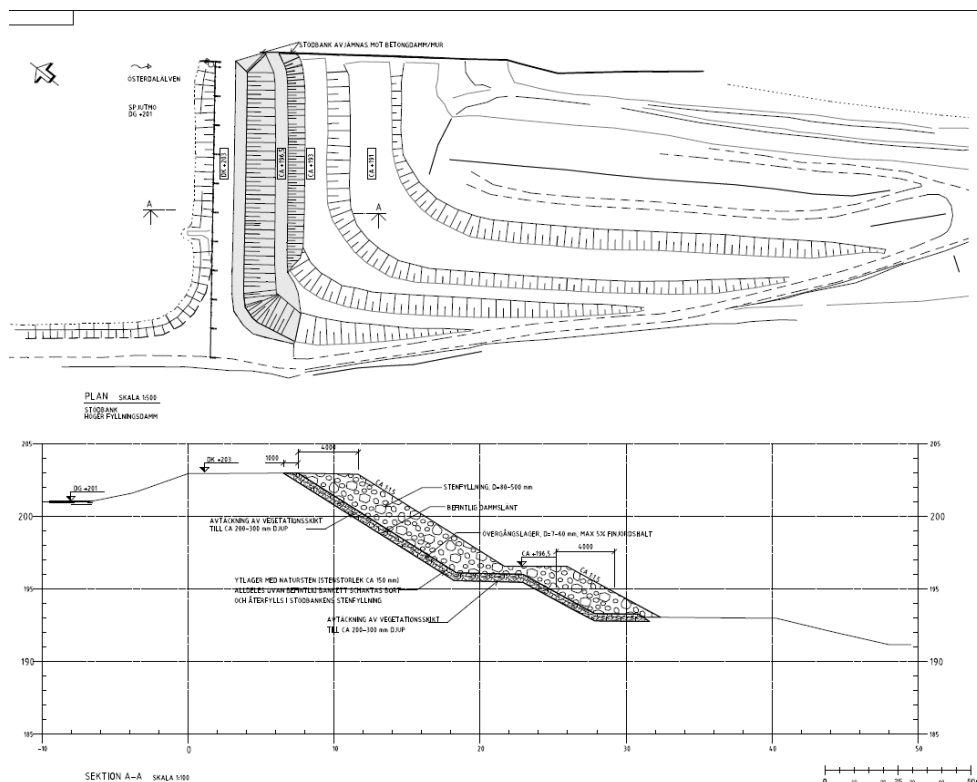
Figur 3.2 – 8 Tvärsektion i dammens normalsektion visande stödbanken på dammens nedströmssida.

En stödbank lades våren 2011 ut på dammens nedströmssida, bestående av ca 3500 m<sup>3</sup> stenmaterial och övergångslager som passade mot den befintliga sandiga stödfyllningens yta, se Figur 3.2 - 8. Syftet med påfyllningen var dels att säkra dammen mot ett omedelbart brott om skadeförloppet skulle accelerera och dels att bredda krönet så att erforderligt utrymme skulle finnas för arbetsmaskiner på krönet vid den kommande reparationen av dammen.

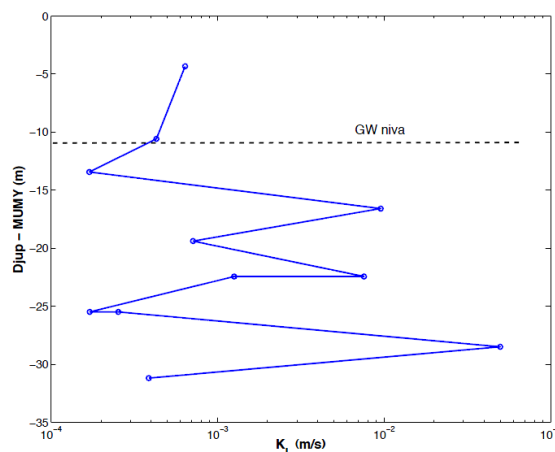
Vid de fältundersökningar som genomfördes inför planeringen av åtgärder, konstaterades dock att den hydrauliska konduktiviteten på vissa nivåer i nedströms stödfyllning översteg  $5 \times 10^{-2}$  m/s, vilket är påfallande högt för en grusfyllning, se Figur 3.3 - 1. Den horisontella konduktiviteten i både naturligt och stört material bedömdes vid fältundersökningarna vara en tiopotens större än den vertikala. Fältundersökningarna fick av praktiska skäl koncentreras till området nedströms om dammlinjen.

Figur 3.3 - 1 Uppmätt hydraulisk konduktivitet i borrhål i nedströms stödfyllning. Y-axeln visar djup under markytan i borrhålet som provningarna utfördes i.

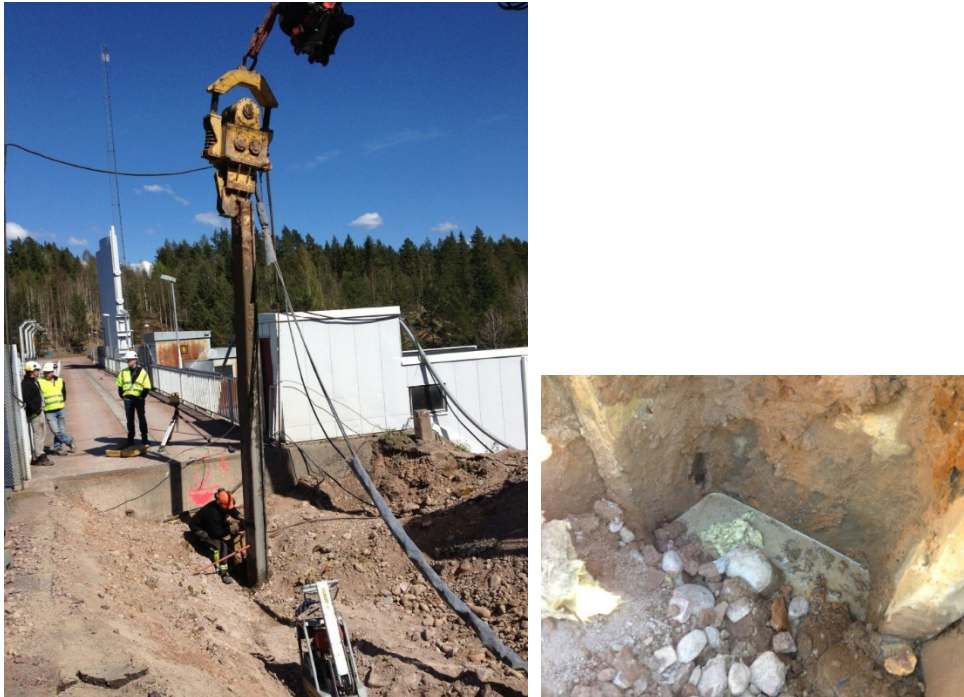
**Figur 3.9 - 6 Dragning av spontplanka. Till höger lokal flytning i tätkärna kring dragen spont pga. vibrationer. Rester från trasig markisolering kan ses invid spontplankan.**

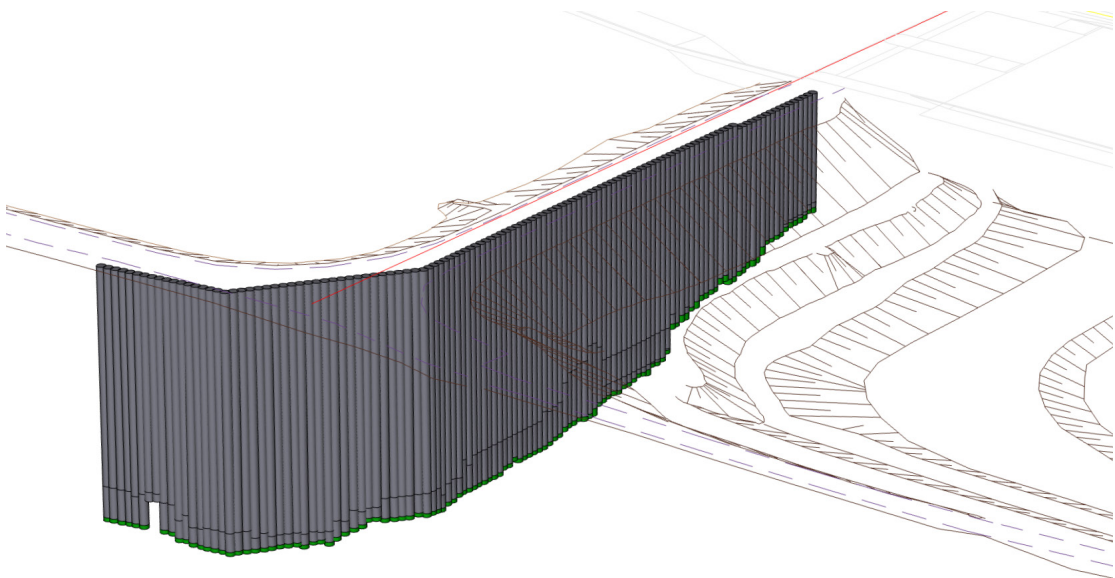
**Figur 3.10 - 1 Slutligt utförande av sekantpålevägg. Grönt i botten av pålarna avser inträngning i berg. Luckan till vänster i bild i botten av pelarna avser träff i ett stort block. Då detta är mer än 30 meter ner i naturlig mark och i väggens förlängning in i åsen bedömdes det inte nödvändigt att mejsla igenom det påträffade blocket.**

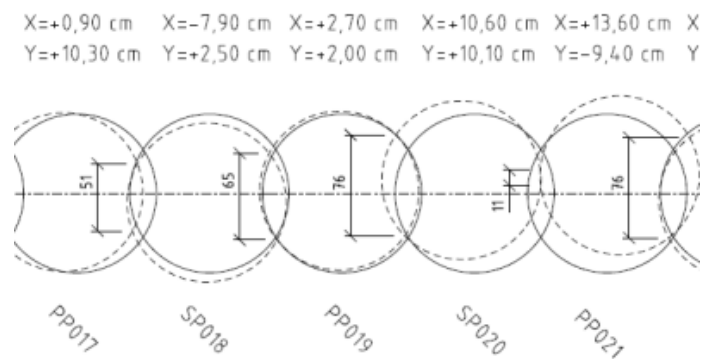
Figur 3.10 - 3 Vid borrningen uppmätta avdrifter vid påle 017 - 021.
