# SPÄNNARMERING INOM KRAFTINDUSTRIN SAMT KORROSIONSSTUDIE AV BERGBULTAR

Kraftindustrins betongdag 20170422

Peter Lundqvist – Vattenfall/Energiforsk

# KORROSIONPROVNING AV OLIKA TYPER AV BERGBULTAR

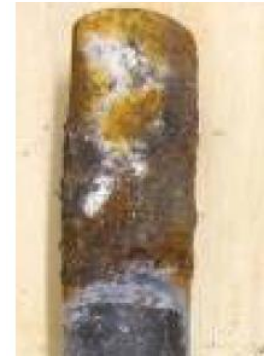
1 år + NaCl

- 1 år: ca 2,5  $\mu\text{m}$ ,
- 2 år: ca 2,7  $\mu\text{m}$ ,
- 1 år + NaCl: ca 8,5  $\mu\text{m}$ ,

- 1 år: ca 145  $\mu\text{m}$ ,
- 2 år: ca 265  $\mu\text{m}$ ,
- 1 år + NaCl: ca 440  $\mu\text{m}$ ,

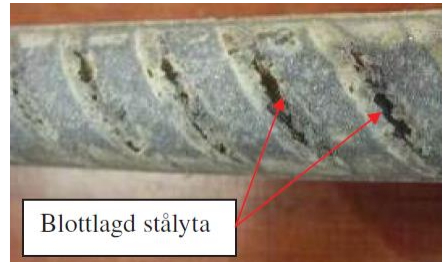
I vissa fall hade zinkskiktet helt korroderat bort för yttre änden och ingjuten del:

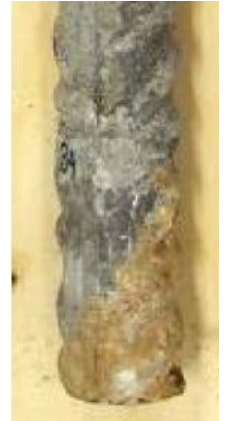
- 1 år: ca 6,3  $\mu\text{m}$ ,
- 1 år + NaCl: ca 8,6  $\mu\text{m}$ ,
- 2 år: ca 20  $\mu\text{m}$  i berget och inre ände,
- 2 år: ca 3  $\mu\text{m}$  i Äspö, ca 6  $\mu\text{m}$  i Muskö

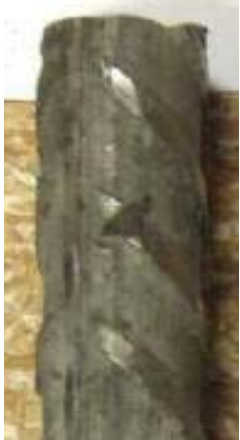
Fri bultände 1 år + NaCl

Inga synliga korrosionsangrepp varken efter 1 eller 2 år
