BERGSPALTSUTRYMMEN, RINGHALS 3&4

Erfarenheter och koncept för att säkerställa
livslängden

2017-03-22, Johan Klasson

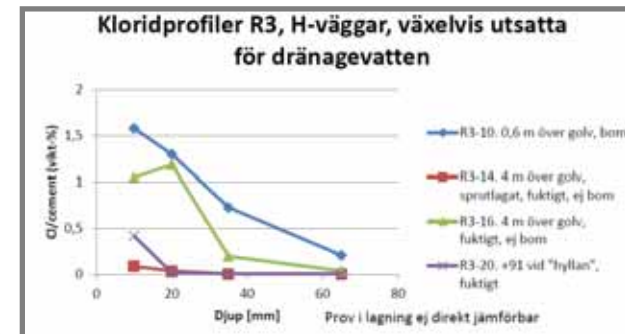
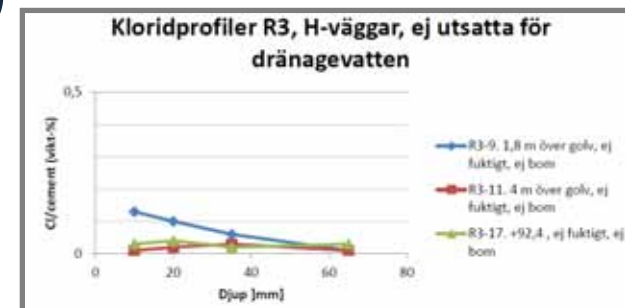
- Skadekartering
- Fuktmätning betong och luft
- Betongprovning (kloridhalter och karbonatisering)
- Täcksiktsmätningar
- Uppmätning grundvattentryck

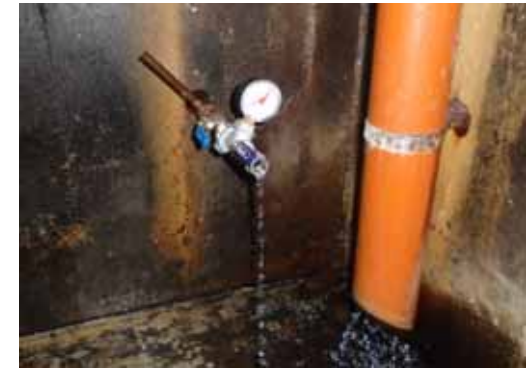
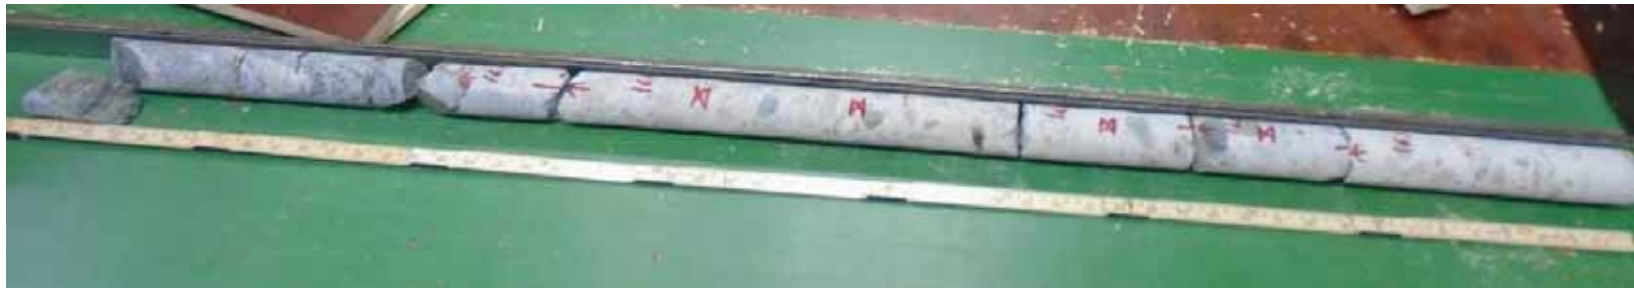
- Lokala betongskador pga kloridinitierad armeringskorrosion
- Karbonatisering inget hot, även för torrare delar
- Skador finns främst där vatten rinner (skvalpzonsmiljö)
 - Kloridanrikning (växelvis uppfuktning/uttorkning) från utsidan
- ”torra områden”, oskadade
 - Låga kloridhalter i betong trots bakomliggande grundvattentryck

- Betongreparationer 1:1, skadad och kloridinfekterad betong
 - Dim. efter planerad livslängd
- Utbyte dränageledningar

- Ej tillåta vatten mot betong (grundorsak)
 - Förbättra dränageavledning
- Ventilera utrymmet (sekundär åtgärd)

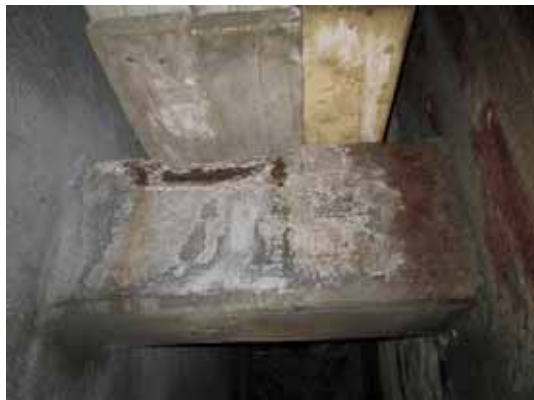
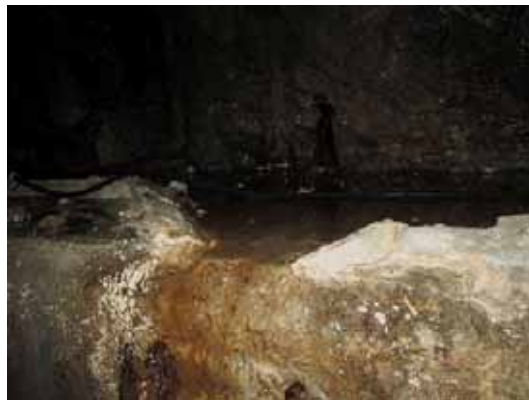
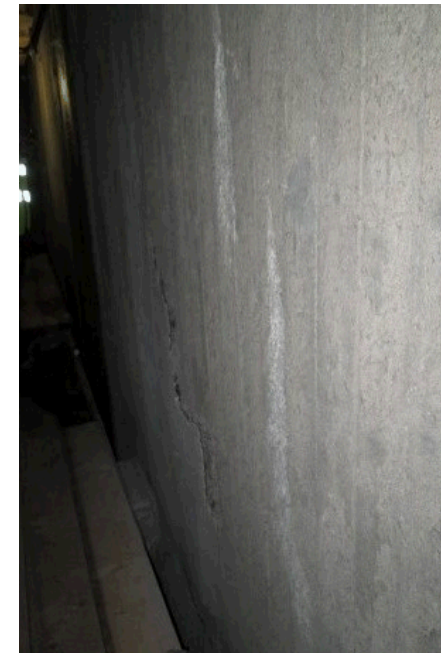
- Avverkning ej utfört tillräcklig bakom armering
- Grundorsaken åtgärdades aldrig dvs skvalpzon/kloridanrik. kvarstod
