# Mälarenergi

PRESENTATION AV MATERIALRELATERADE PROBLEM OCH UTMANINGAR  
I KRAFTVÄRMEANLÄGGNINGAR.

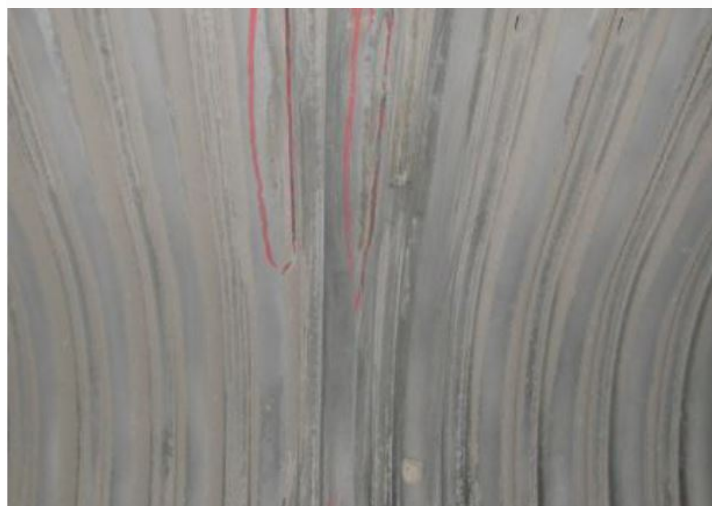
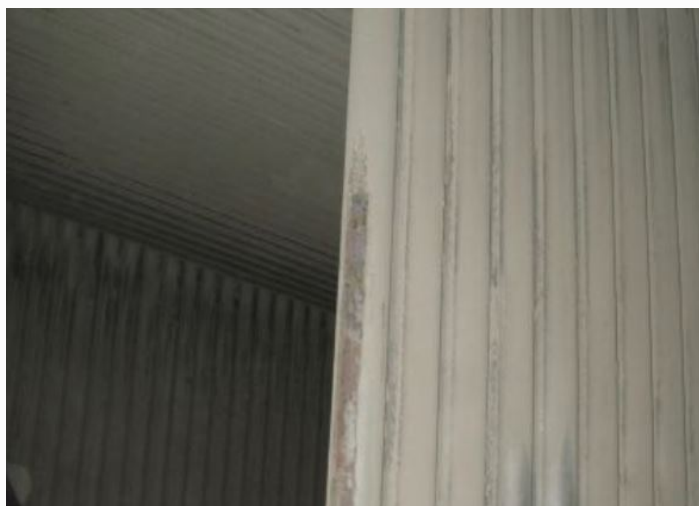
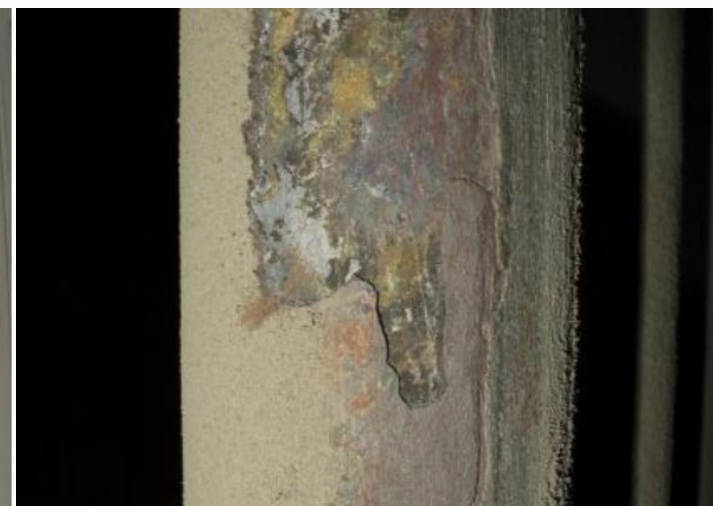
Tom drag är metall sprutat till 720 grader men det finns problem med erosion och att materialet släpper.

Okyllda material avverkas i 900 graders miljö (wortex rör).

## Erosion/korrosion

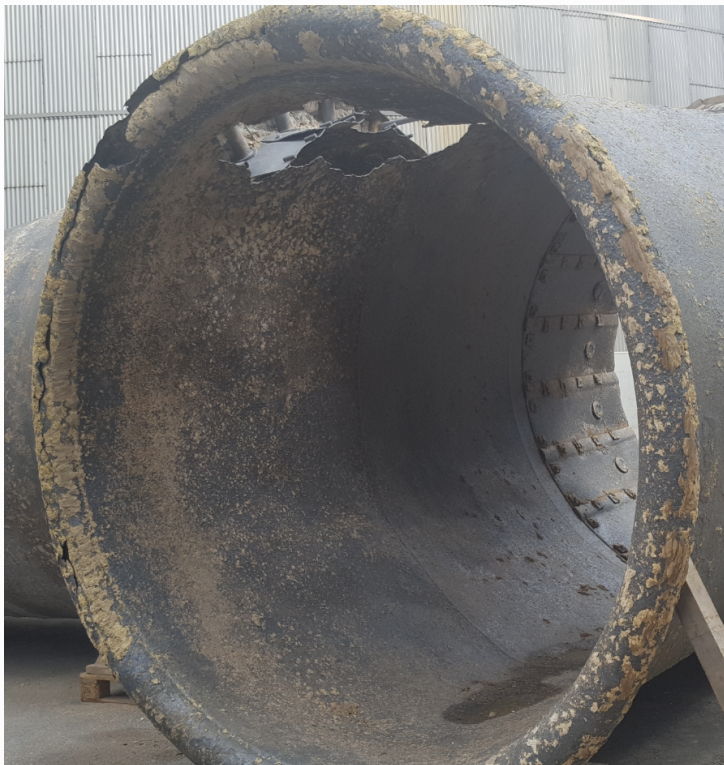
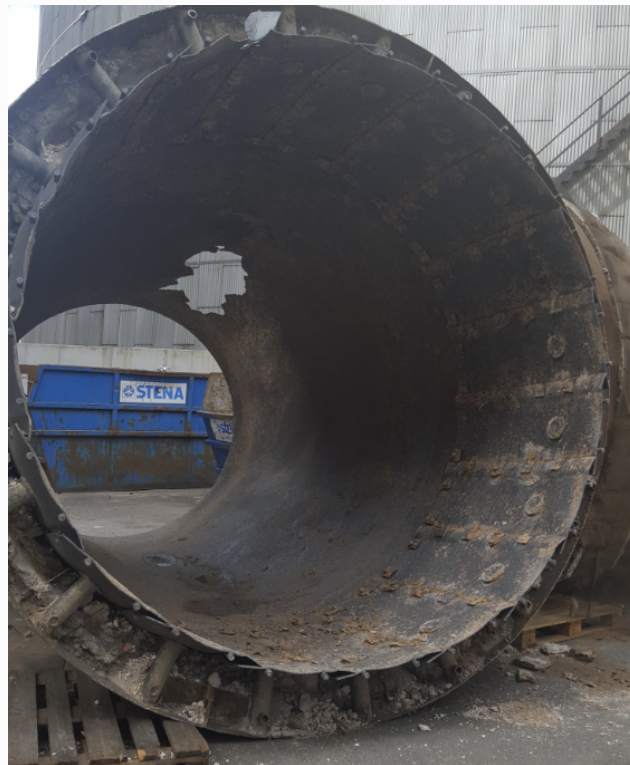
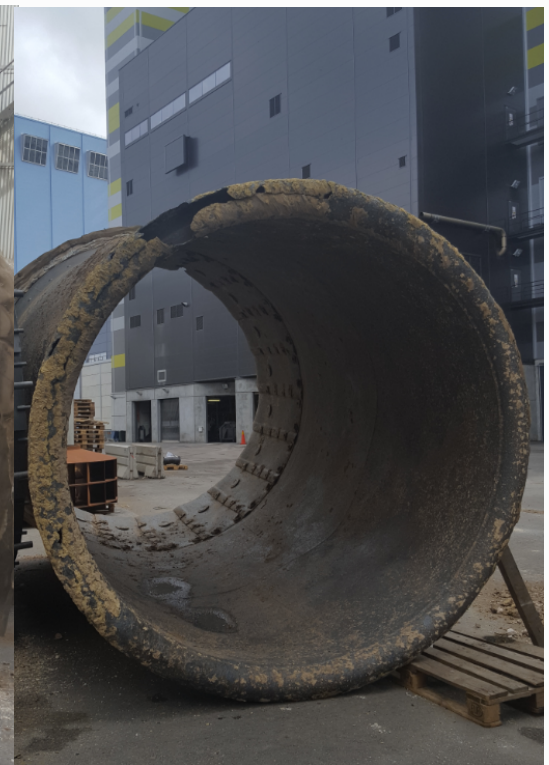
## Efter 3 driftsäsonger.

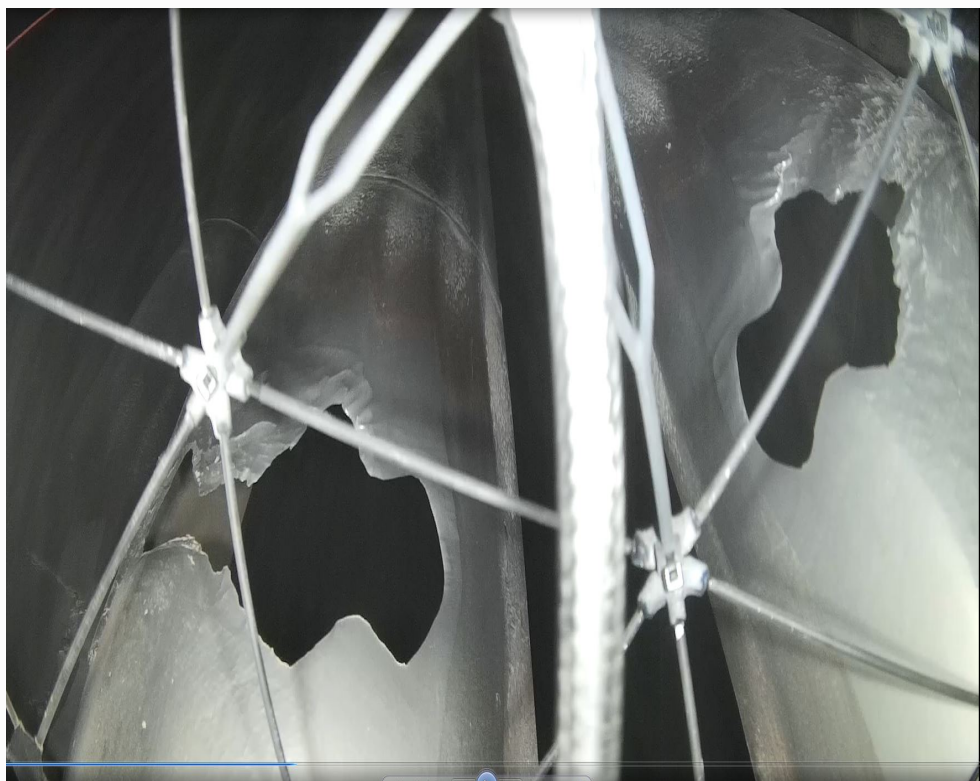
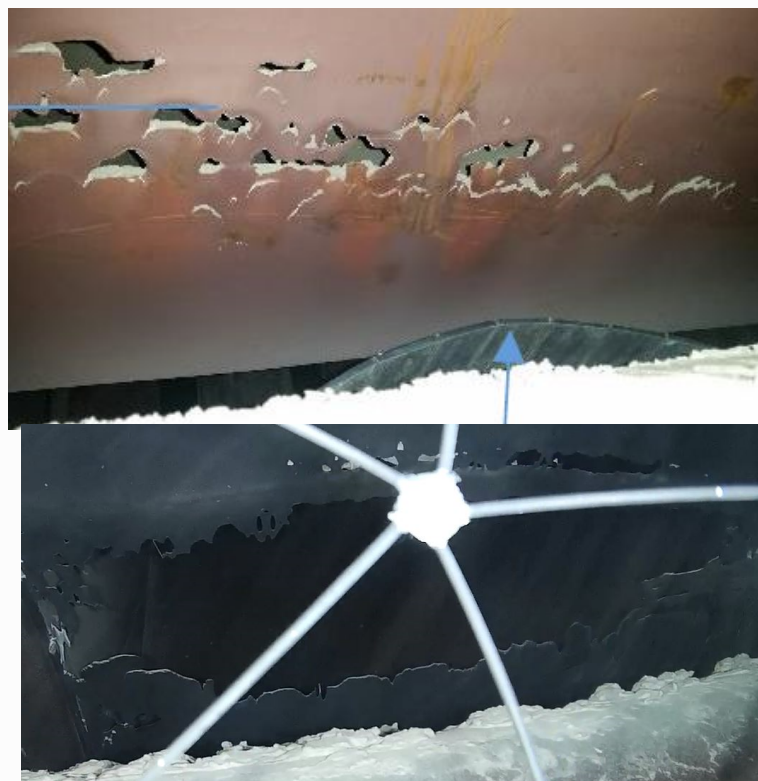
Erosions skydd rökgas/flygaska bestrukna delar i hardox som försvinner i FGT.

## Erosion inlopp filter

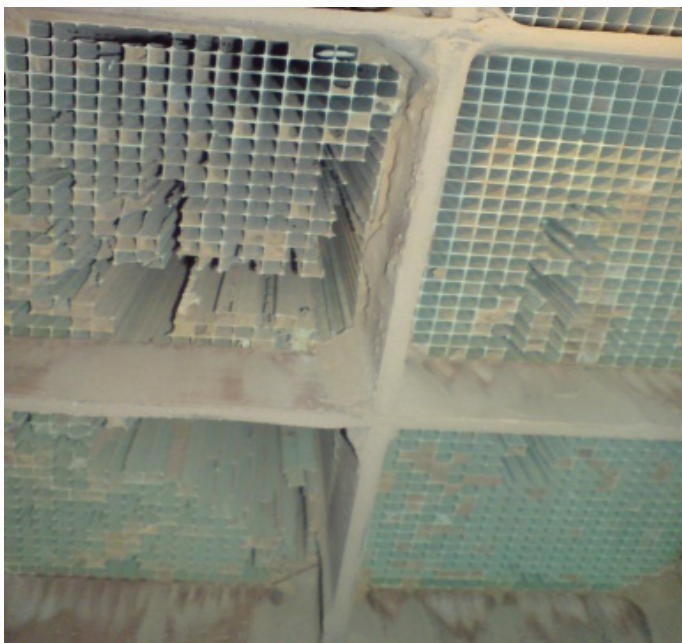
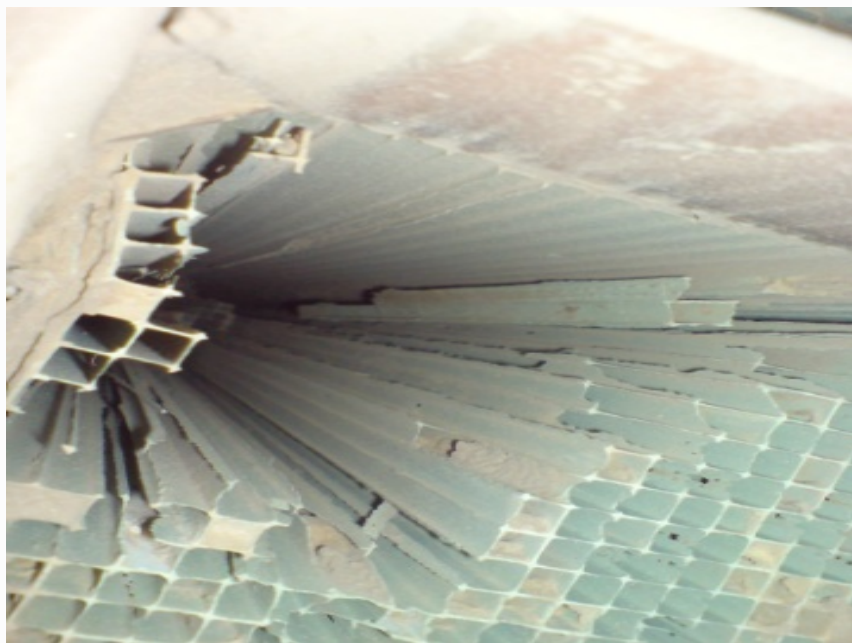
**Erosion SCR highdust för anläggningar med bio bränslen, återvunnet trä och avfallsfraktioner.**

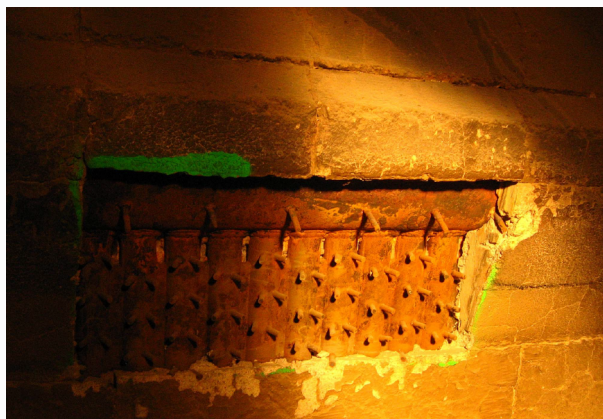
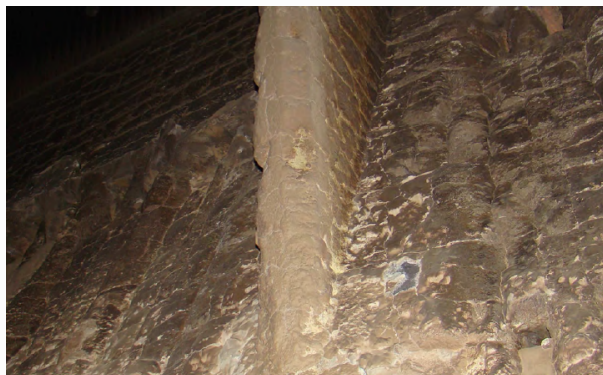
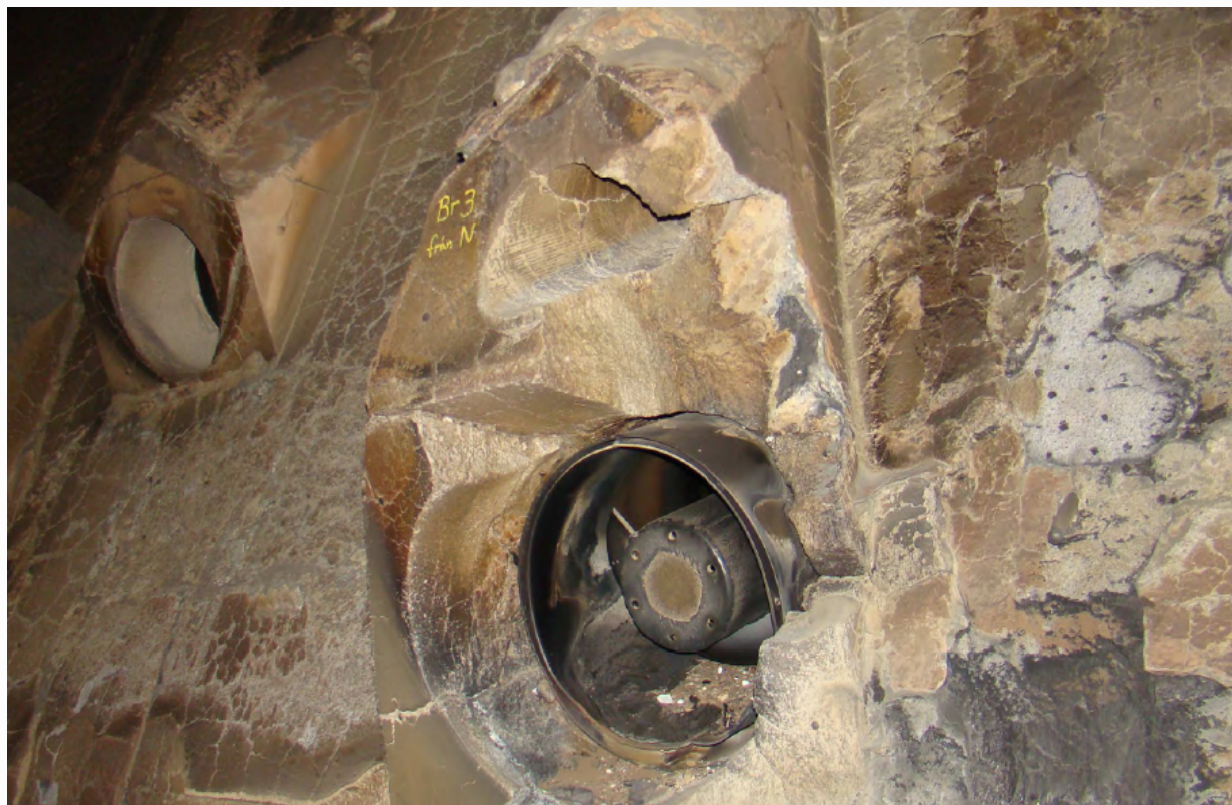
**Utveckling av murverk för att möta framtida krav på start/stopp, snabba starttider och flexibel drift.**
