## **Utnyttjande av 3D-data i tillstånds- bedömning/kontroll - Case Uniper & VRT Finland**

**Uno Kuoljok, UNIPER  
Mikko Kolehmainen, VRT**

Älvkarleby 2018-03-14

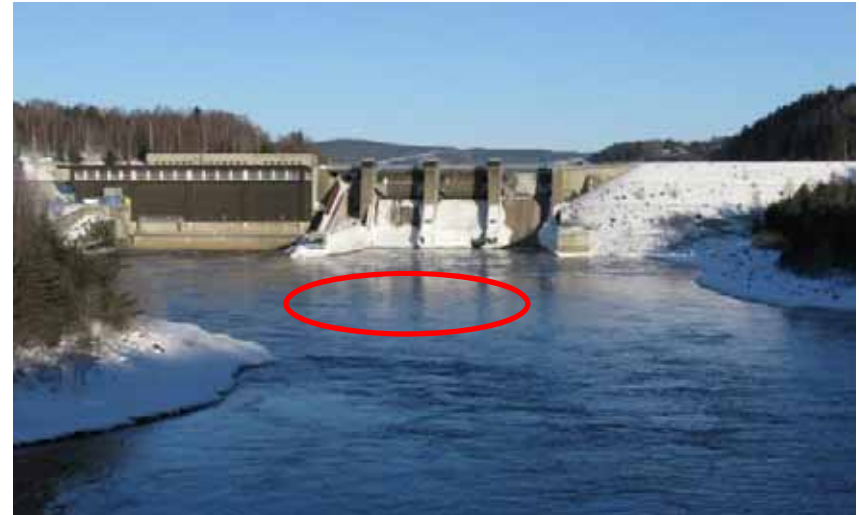
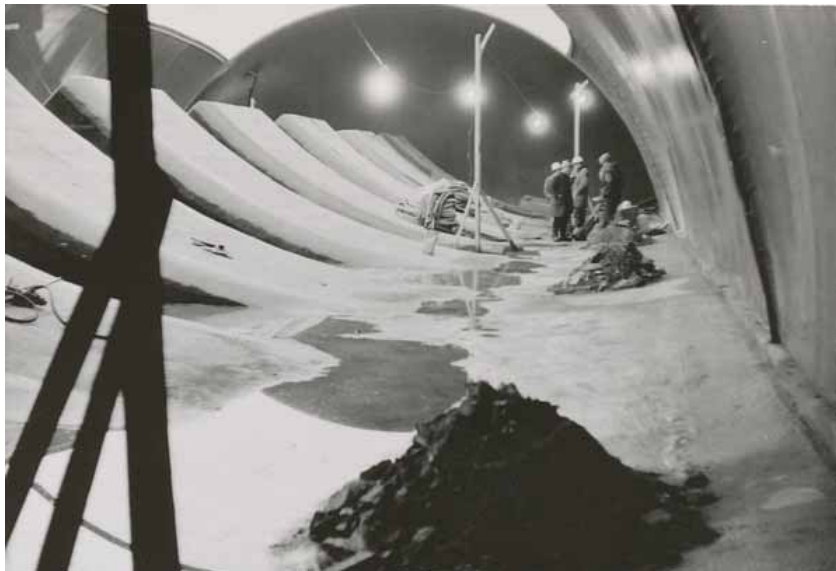
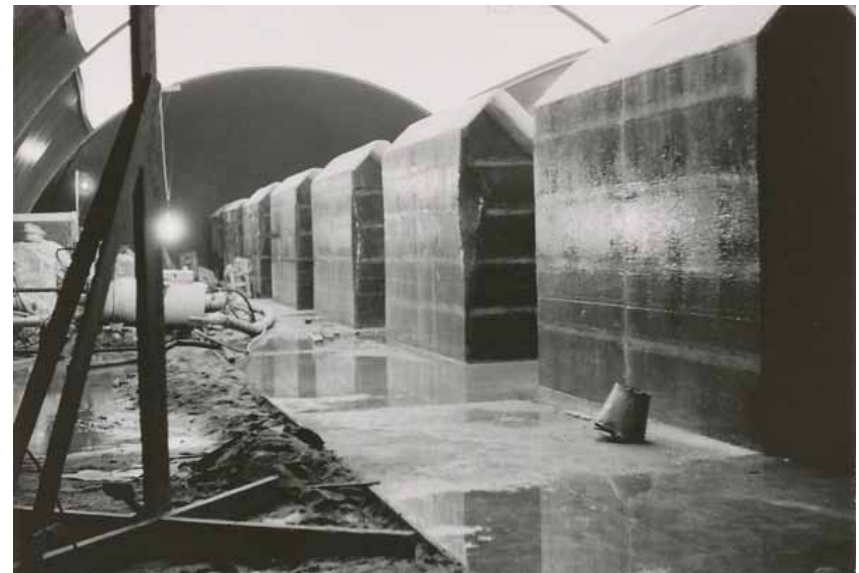
# Kontroll av energiomvandlare

Nedströms utskoven liggande bassäng med energiomvandlare kan kontrolleras map. skador.

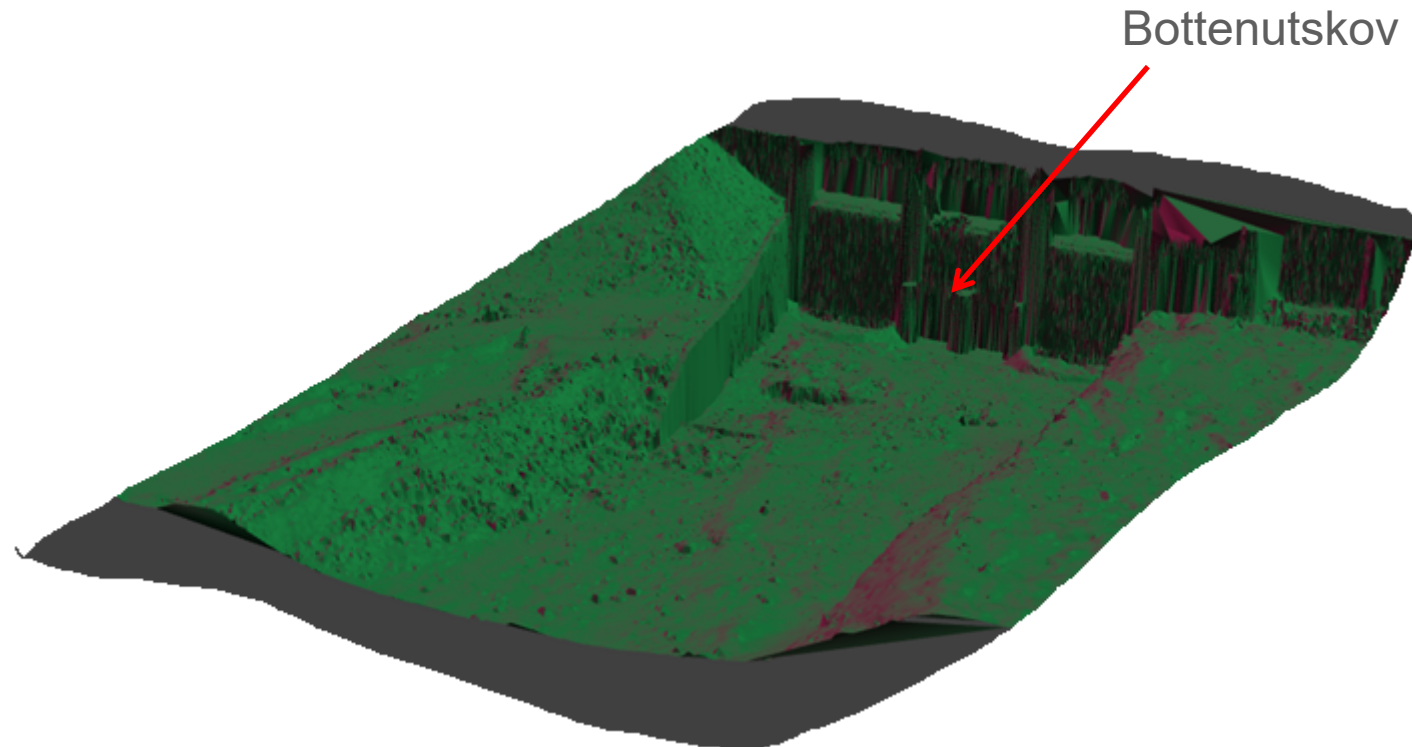
# Kontroll av inloppskanal till utskovsparti

Kontroll av att inloppskanalens botten är fri från drivgods eller sten/block. Risk finns att dessa kan komma i rörelse när bottenutskovsluckor öppnas.
