# MIKROBIELL TILLVÄXT I RÖKGASKONDENSATRENINGAR

RAPPORT 2018:489

# **Mikrobiell tillväxt i rökgaskondensatreningar**

Denna rapport är slutrapportering av projekt A43440 Mikrobiell tillväxt i membranbaserade rökgaskondensatreningar för kraftvärmeanläggningar (Energimyndighetens projektnummer 43440-1) inom SEBRA, samverkansprogrammet för bränslebaserad el- och värmeproduktion.

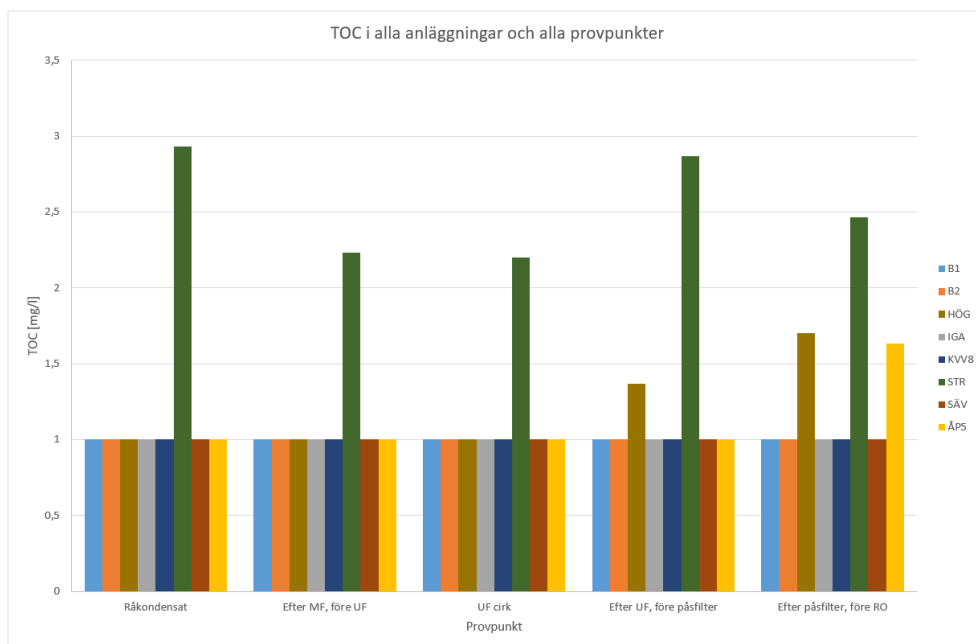
Strängnäs avviker från övriga anläggningar och har högre värden av TOC i samtliga provpunkter. Anledningen till de högre TOC-halterna är troligen ett bidrag från ett tillkommande "industrivatten" till deras rökgaskondensatrening, se intervjun med Strängnäs i bilaga 1. Industrivattnet kommer från ett nedklassat vattenverk och utgörs av ytvatten som genomgått sandinfiltration. Vattnet är inte klorerat och används i lokala industrier och innehåller låga halter av bakterier.

Värt att notera är att TOC återfinns i högre halter i slutet av reningsprocessen på Högdalen och Åbyverket. Halterna är fortfarande väldigt låga och nästan försumbara, men trenden är intressant.

Figur 17. TOC [mg/l] i alla anläggningar och i samtliga fem provpunkter.

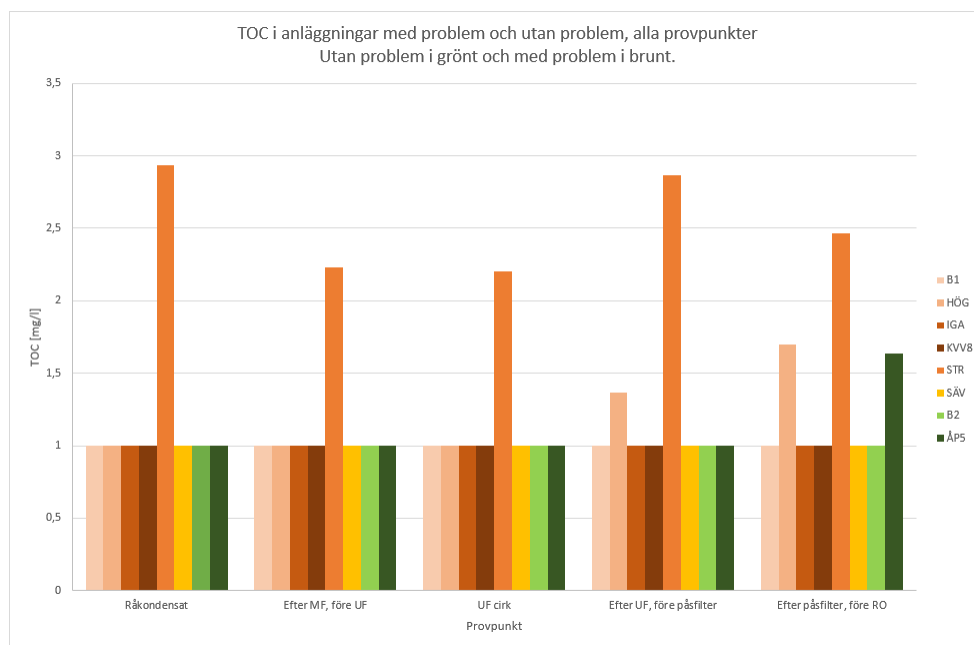
Figur 19 visar skillnader mellan TOC i anläggningar med- och utan problem med mikrobiell tillväxt. Ingenting indikerar på några skillnader mellan anläggningar utifrån problem kontra inte problem.

Figur 19. TOC i anläggningar med upplevda problem (bruna staplar) och utan problem (gröna staplar).

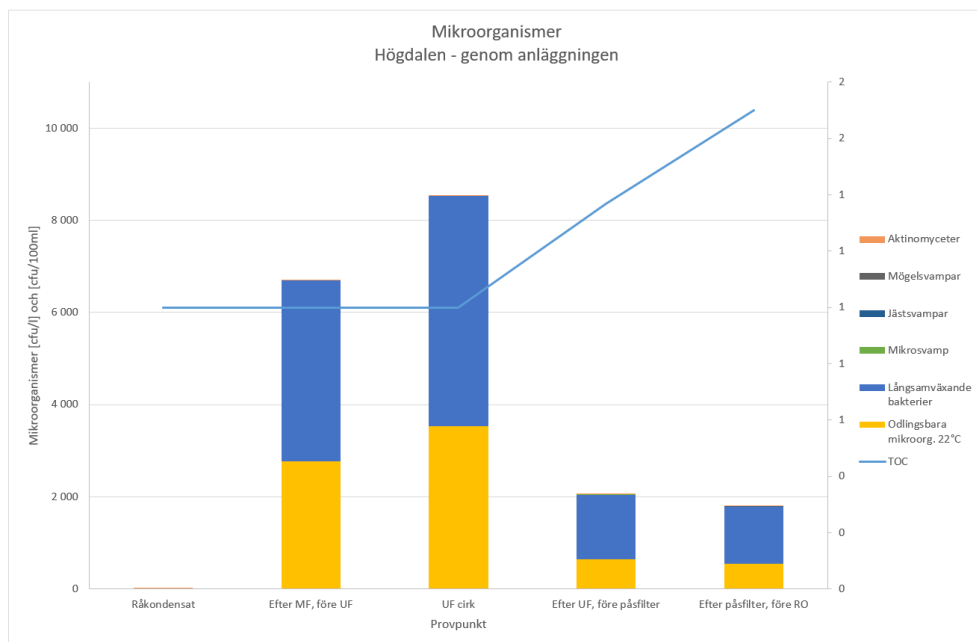
Förutom Strängnäs så ökar TOC på Högdalen och Åbyverket. För att kontrollera eventuell koppling till mängden mikroorganismer så plottas dessa jämte TOC i diagram 22 och 23. Någon koppling kan inte hittas och orsak till varför TOC ökar efter påsfiltret har inte identifierats.

**Figur 22.** TOC relaterat till mikroorganismer i Högdalen. Det organiska kolet torde inte utgöras av mikroorganismer.

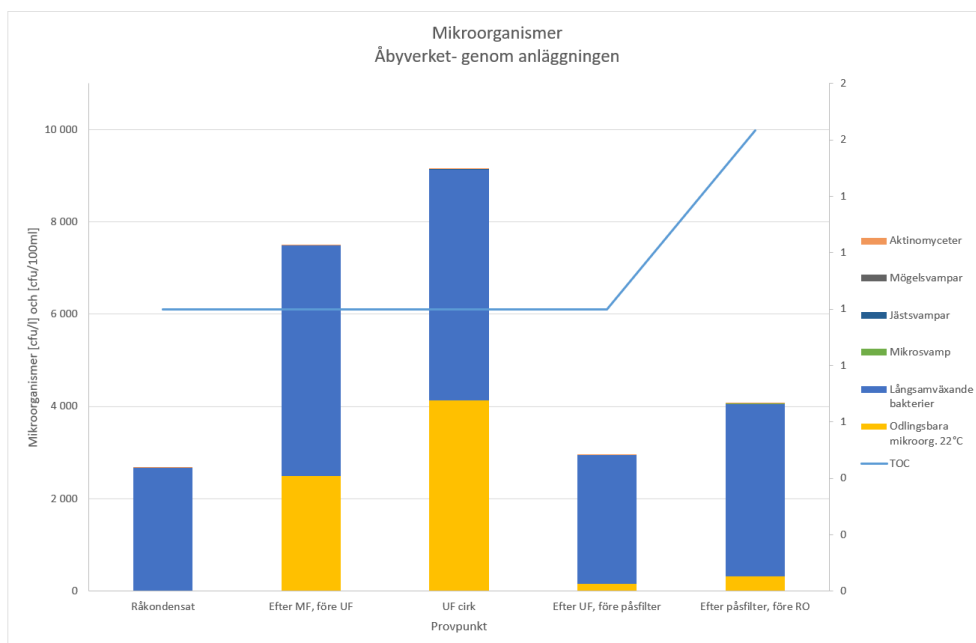
**Figur 23. TOC relaterat till mikroorganismer i Åbyverket. Det organiska kolet torde inte utgöras av mikroorganismer.**

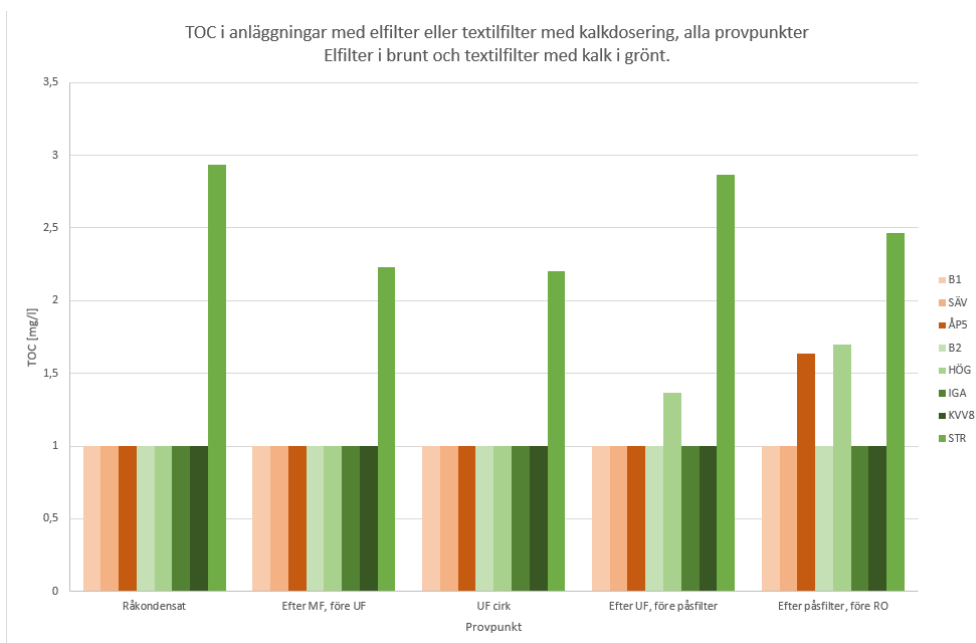
Figur 24 jämför skillnader mellan anläggningarnas rökgasreningsutrustning före RGK utan att kunna påvisa på några tolkningsbara resultat.

**Figur 24. TOC i anläggningar med elfilter (bruna staplar) eller textilfilter (gröna staplar) med kalkdosering.**

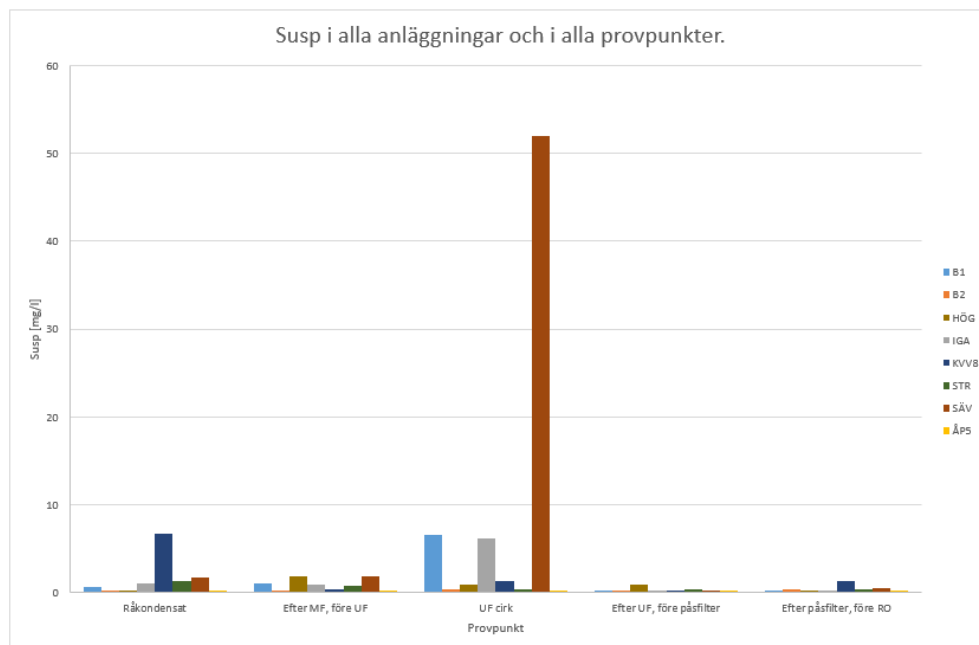
Susp är låg i samtliga provpunkter på samtliga anläggningar. Det finns några naturliga undantag, t ex halten i cirkulationskretsen över UF, se Figur 25, eftersom det är här som partiklar ska fastna och avskiljas från kondensatet.

Figur 25. Susp i samtliga anläggningar och samtliga provpunkter.

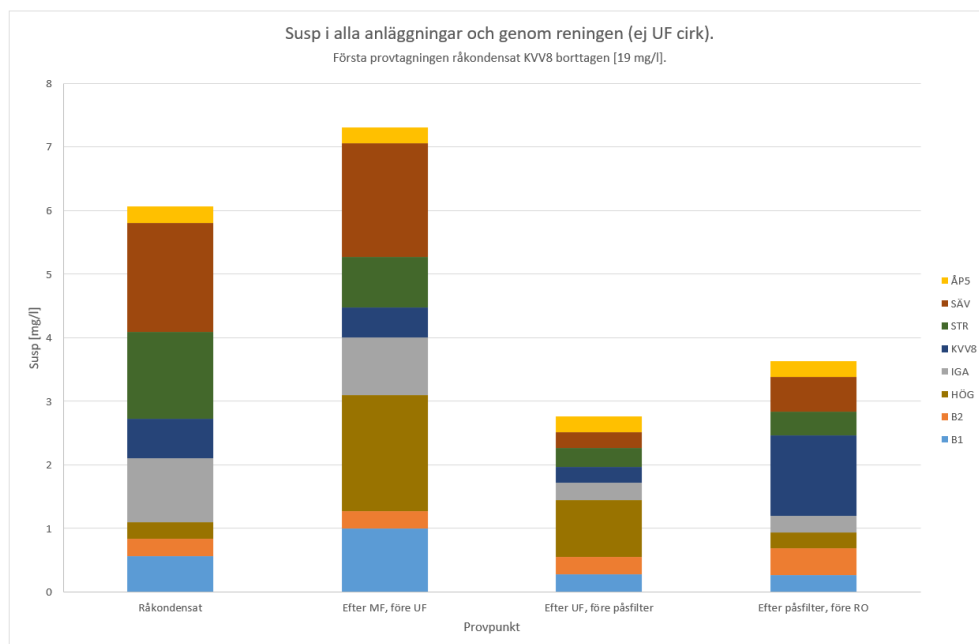
Alla anläggningar har skaksil som MF, förutom Brista 2 som har påsfilter. Den största ökningen över skaksil står Brista 1 och Högdalen för. Störst ökning över påsfilter står KVV8 och Sävenäsverket för.

Figur 27. Suspenderande ämnen i de olika provpunkterna. Värden från alla anläggningar staplade på varandra. Totalen visar att suspen ökar efter skaksilen samt efter påsfiltret.

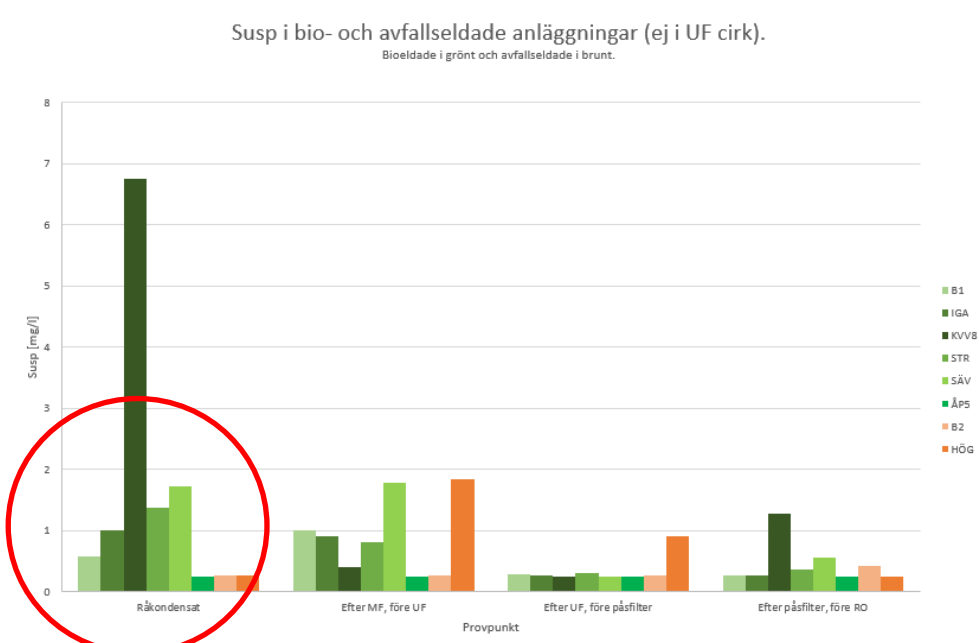
Bioeldade anläggningar har störst mängd susp i råkondensatet. Sävenäsverket verkar inte ha partikelavskiljning över skaksilen och på Högdalenverket ökar suspen efter skaksilen.

Figur 28. Susp i bio- (gröna staplar) och avfallseldade (bruna staplar) anläggningar (ej i UF cirk.).

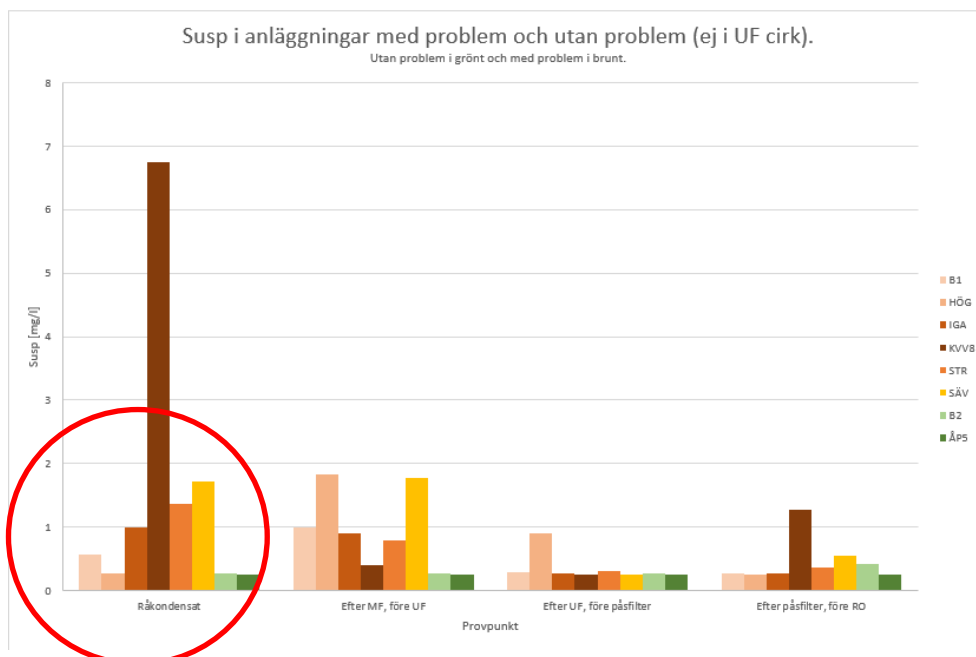
Anläggningar med högre halter susp i råkondensatet upplever generellt mer problem än de med låga halter.

Figur 29. Susp i anläggningar med problem (bruna staplar) och utan problem (gröna staplar).

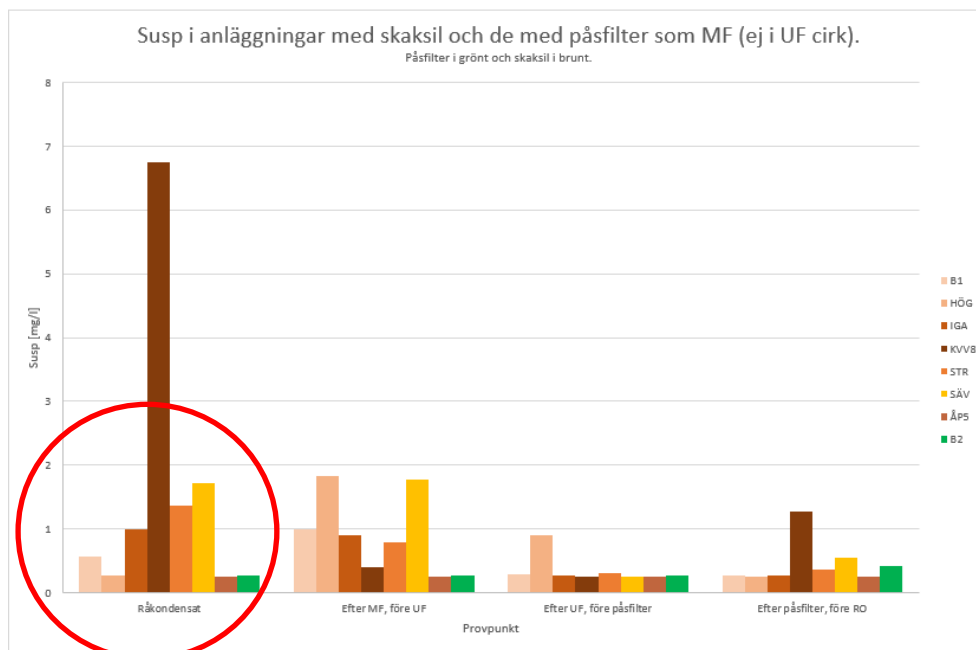
Endast B2 har påsfilter som mikrofilter, övriga anläggningar har skaksil.

Figur 30. Susp i anläggningar med skaksil (bruna staplar) och de med påsfilter (gröna staplar) som MF.

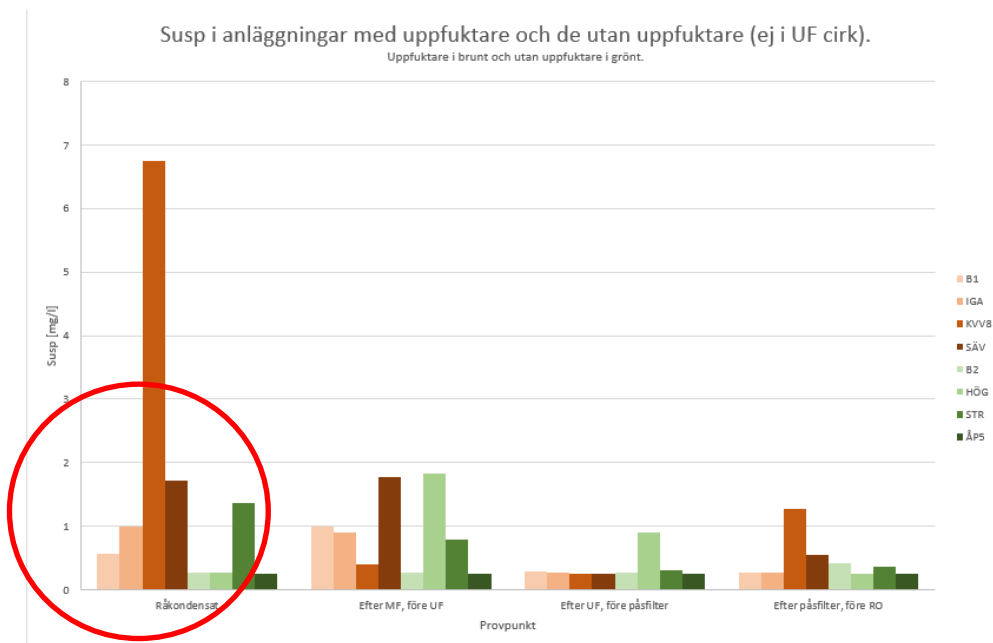
råkondensatet och efterföljande rening. Brista 1 hade förut sin uppfuktare placerad så att den spolades med RO-permeat vilket var katastrof för det renade kondensatet, som då blev förorenat genom uppfuktaren. Uppfuktaren spolas numera med råkondensat innan det går till skaksilen.

Figur 31. Susp i anläggningar med uppfuktare (bruna staplar) och de utan uppfuktare (gröna staplar).

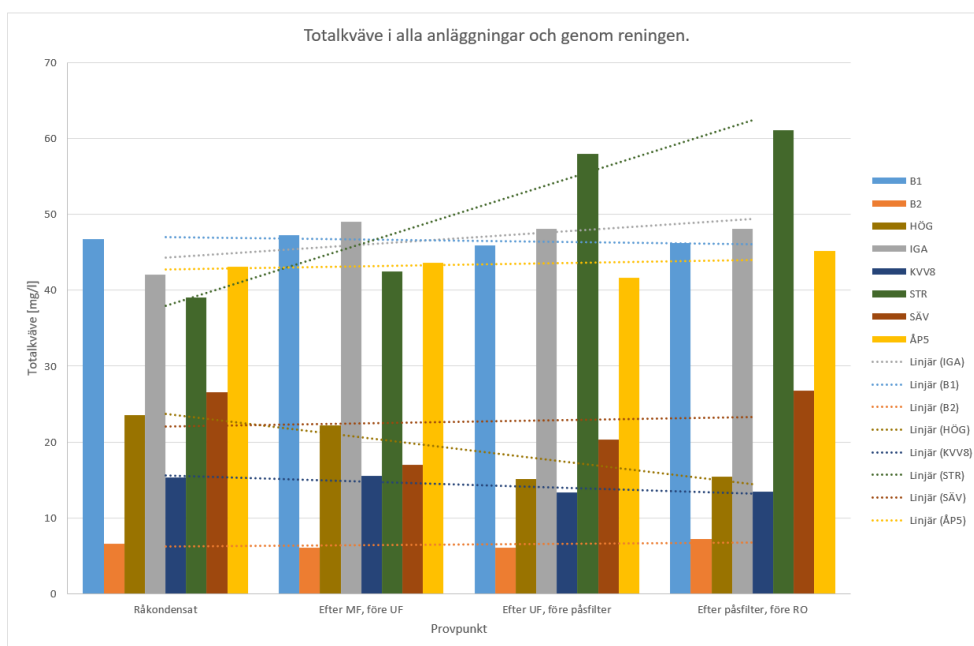
Provtagningen på rökgaskondensat visar att ammoniumhalterna ligger i den storleksordningen på flera av kraftvärmeverken. Detta gäller för anläggningarna Brista 1, Igelsta KVV, Strängnäs och Åbyverket, se Figur 33.

Figur 33. Totalkväve i alla anläggningar genom reningen från råkondensat till RO.

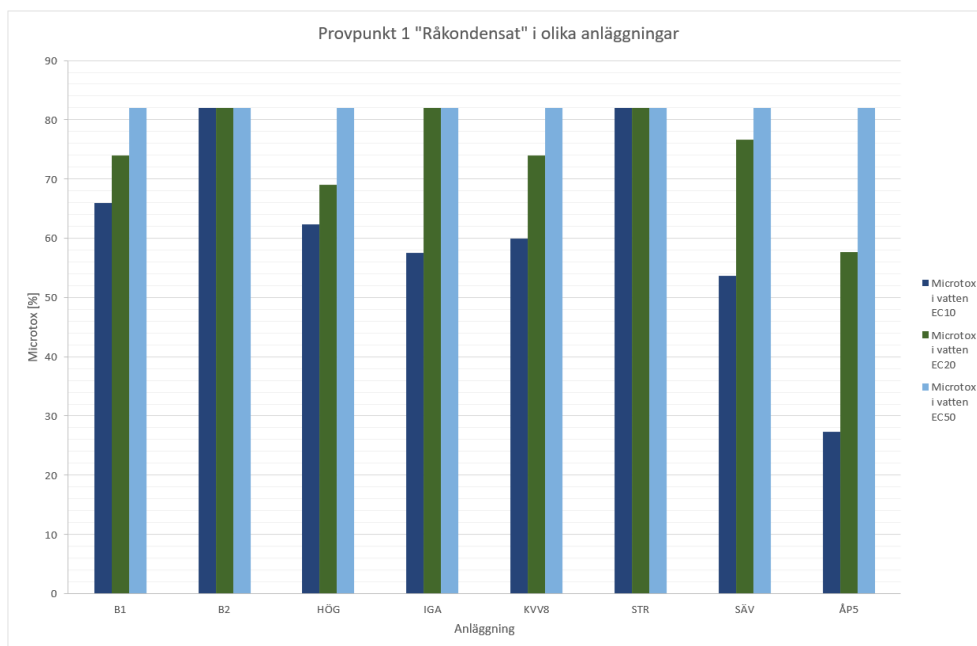
Analyser utfördes endast på råkondensat med syfte att undersöka om det fanns skillnader mellan avfalls- och biobränsleeldade anläggningar. Projektet hade en arbetshypotes att kondensat från avfallseldade anläggningar skulle vara giftigare än kondensat från biobränsleeldade och att det därför skulle kunna utgöra en orsak till varför vissa anläggningar inte upplevde problem med biologisk tillväxt. Råkondensat från avfallseldade anläggningar uppvisar inte högre toxicitet än biobränsleeldade varför hypotesen motbevisades. Förvånande var dock att Åbyverkets råkondensat visade sig vara mest giftigt, se Figur 55.

Figur 55. Microtox i råkondensat på samtliga anläggningar. Lägre staplar indikerar högre toxicitet

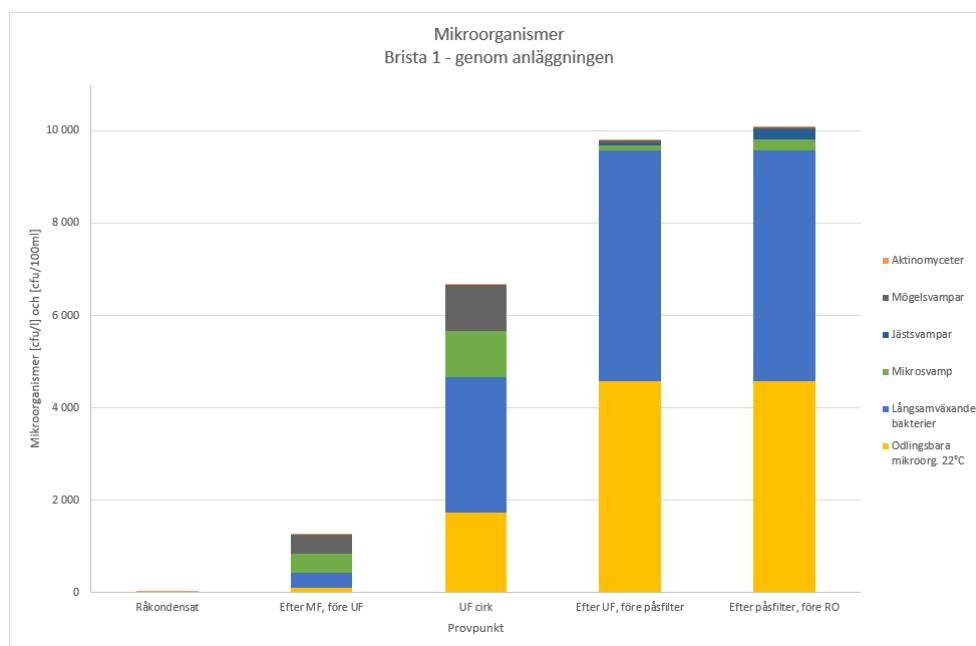
Brista 1 har relativt höga halter mögelsvampar efter MF och i UF cirk. Markant högre än övriga anläggningar, se Figur 62.

Figur 62. Halten mikroorganismer i samtliga provpunkter på Brista 1.
