# ANALYS AV KRAFTLEDNINGSSSTOLPAR MED "MJUKA FLÄCKAR"

RAPPORT 2015:153

# **Analys av kraftledningsstolpar med ”mjuka fläckar”**

**CARL-JOHAN JOHANSSON**

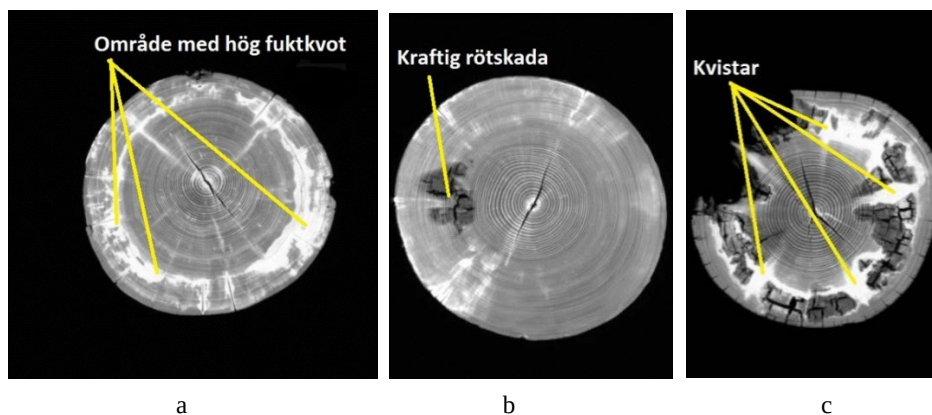
**Bild 2.3** Skadeexempel. a) Höga fuktkvoter i splinten närmast kärna (stolpe nr 9). b) Lokal kraftig rötskada och förhöjd densitet p.g.a. fukt vid ytsprickor (stolpe nr 11). c) Kraftiga rötskador, många ytsprickor, kvistar och höga lokala fuktansamlingar (stolpe nr 12).

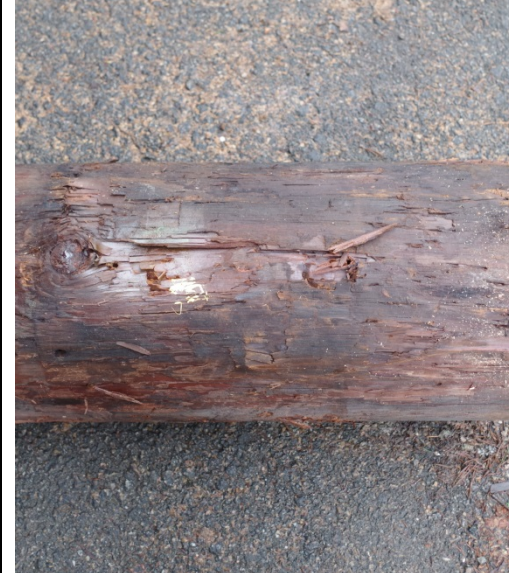
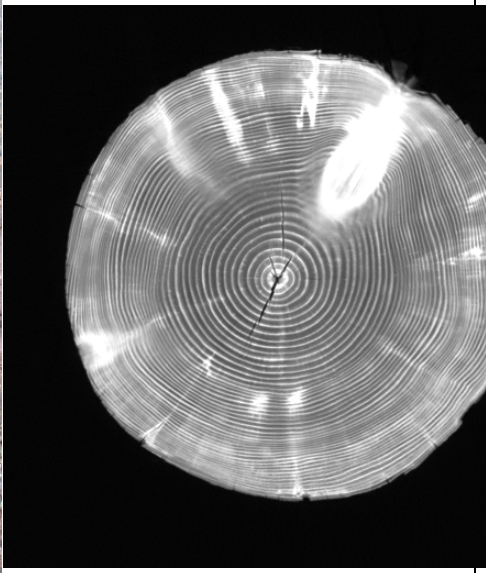
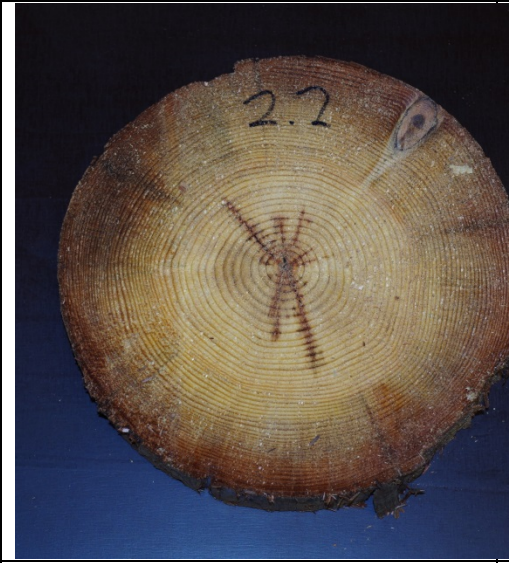
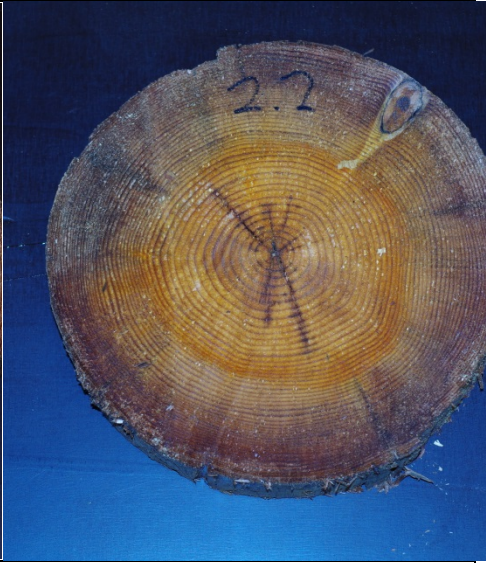
## 3.2.2 Stolpe nr 2 – impregneringsår 2002

| Okulärbesiktning i fält: Helrutten upp till 3 m | Tomografibild av stolpe i rått tillstånd |
| Splintvedsdjup: ca 60 mm | Inträngning: Oregelbunden men med tydlig oimpregnerad zon närmast kärnan |
| Upptagning: 14 kg/m <sup>3</sup> | Kreosotlukt: Ja |

Vid besiktningen i fält bedömdes stolpen kraftigt rötskadad upp till ca 3 m från rotänden, se även Tabell 2.1. Detta stöds också av resultaten från tomograferingen av ett torrt tvärsnitts-prov, se avsnitt 3.3.2. Den bristfälliga impregneringen (inträngning, upptagning) bedöms vara huvudorsaken till rötangreppet.

Kärnans kulör efter behandling med kärnreagens, liksom förekomsten av margsprickor, tyder på att stolpen är högttemperaturtorkad.

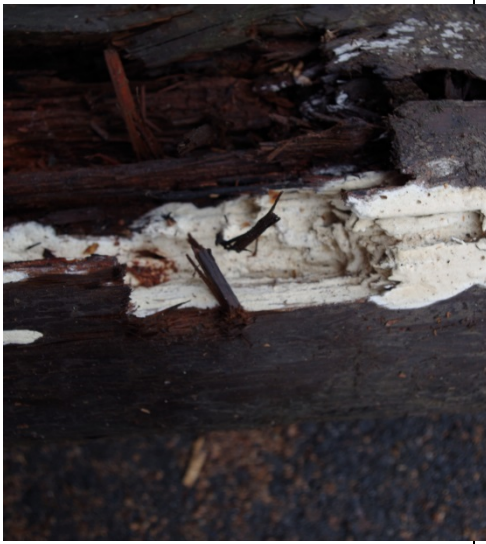
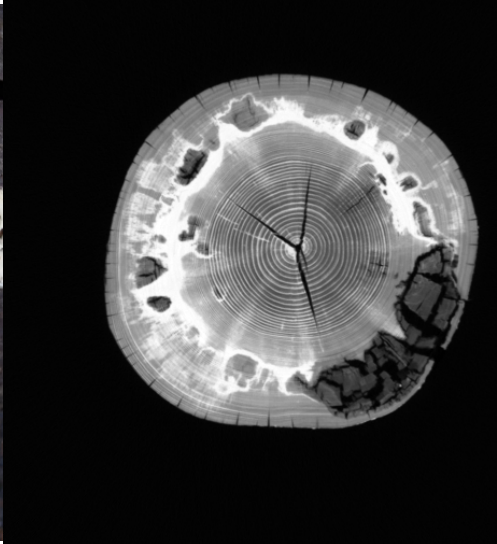
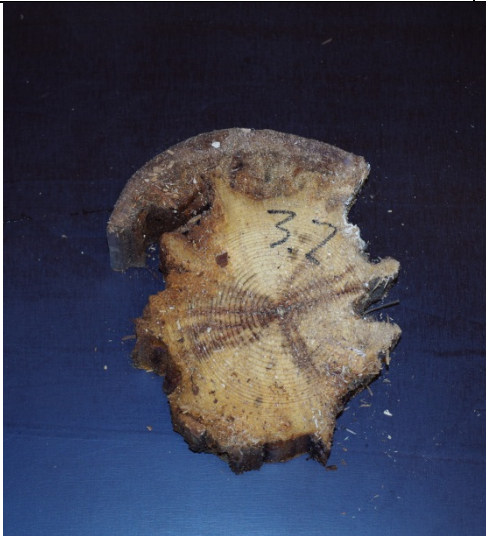
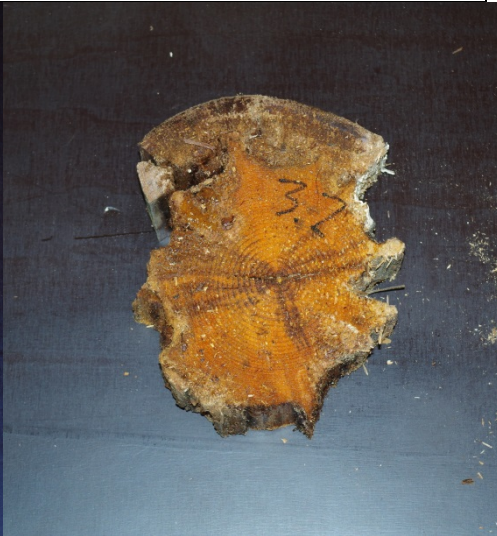
## 3.2.3 Stolpe nr 3 – impregneringsår 2002

| <i>Okulär besiktning i fält: Kraftig röta i markbandet</i> | <i>Tomografibild av stolpe i rått tillstånd</i> |
| <i>Splintvedsdjup: ca 40 mm</i> | <i>Inträngning: Svårbedömd</i> |
| <i>Upptagning: 7 kg/m<sup>3</sup></i> | <i>Kreosotluk: Svag</i> |

Stolpen är mycket kraftigt rötskadad, vilket uppenbarligen hänger samman med en bristfällig impregnering. Den ljusa ringen mellan splint och kärna, som framgår av tomograferingen är en betydande ansamling av fukt, se vidare avsnitt 3.3.7.

Kärnans kulör efter behandling med kärnreagens, liksom förekomsten av tydliga mörkspäckor, tyder på att stolpen är högttemperaturtorkad.

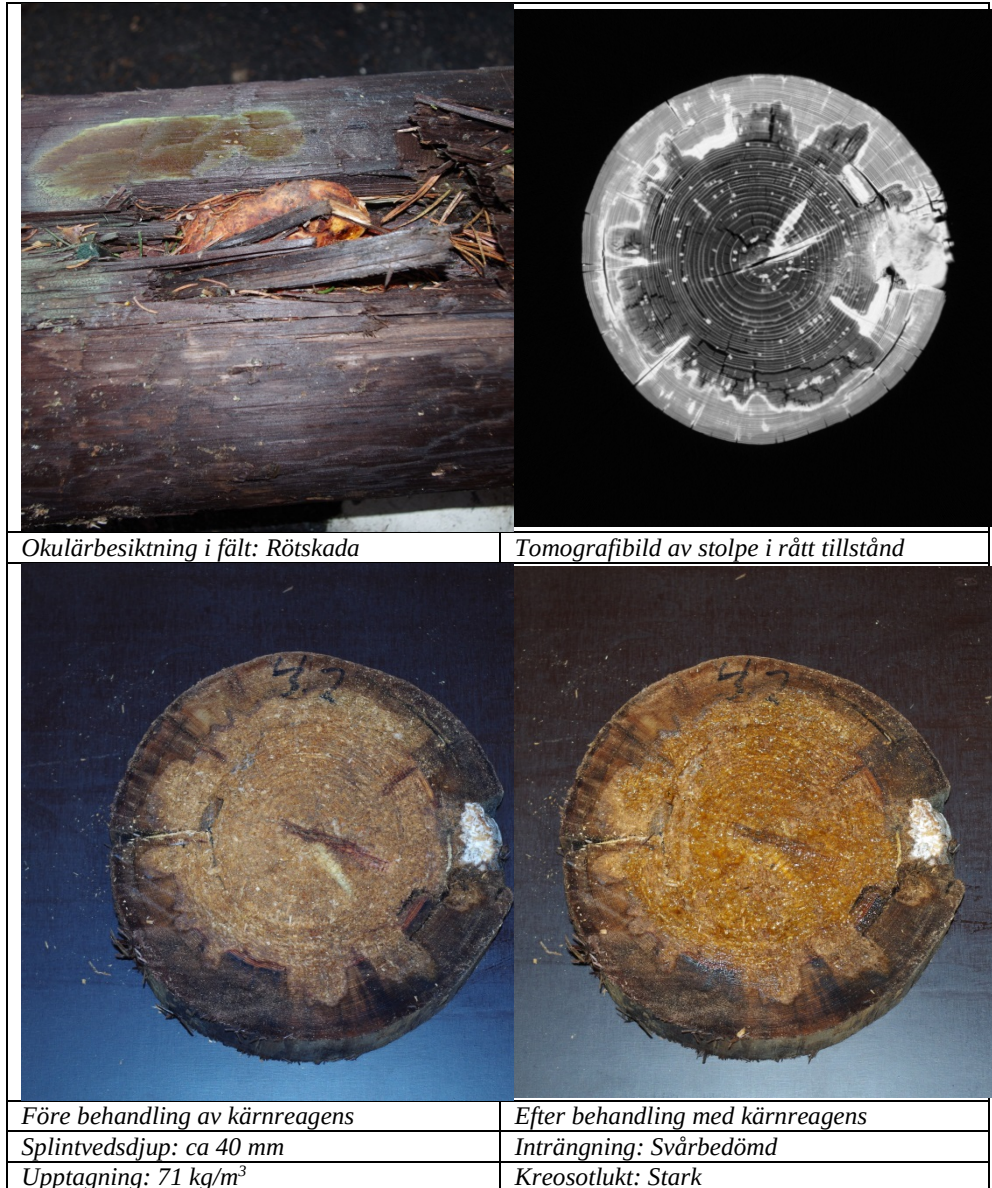
## 3.2.4 Stolpe nr 4 – impregneringsår 2001

Stolpen är kraftigt rötskadad, vilket hänger samman med bristfällig impregnering. Skadan kunde tydligt observeras från stolpens utsida. Det vita är en fruktkropp. Kärnans kulör efter behandling med kärnreagens, liksom förekomsten av märgspricka, tyder på att stolpen är högt temperaturtorkad.

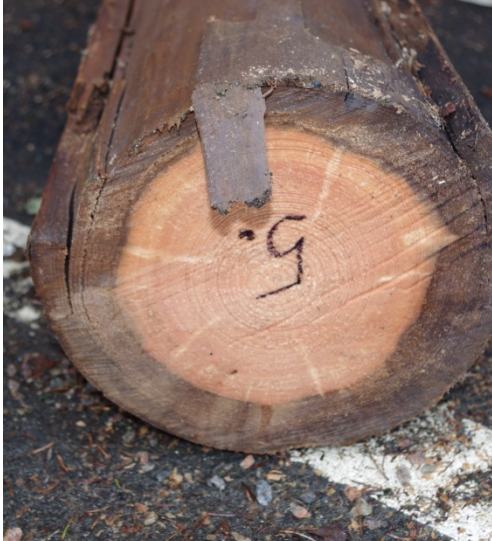
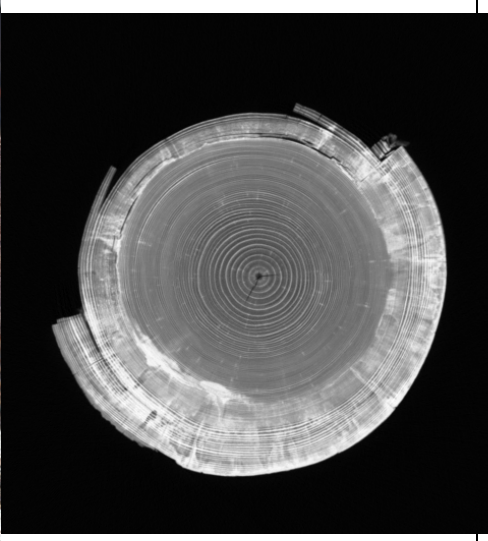
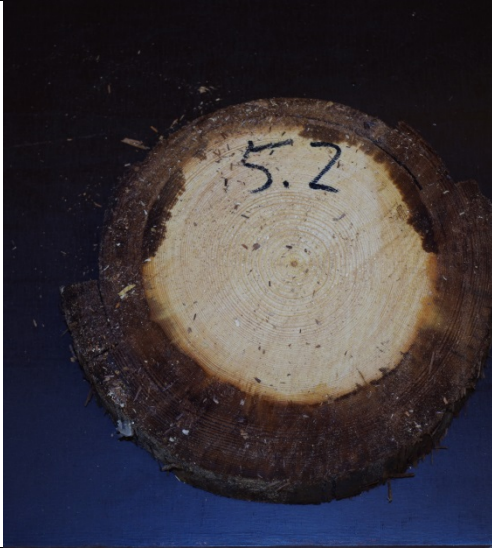
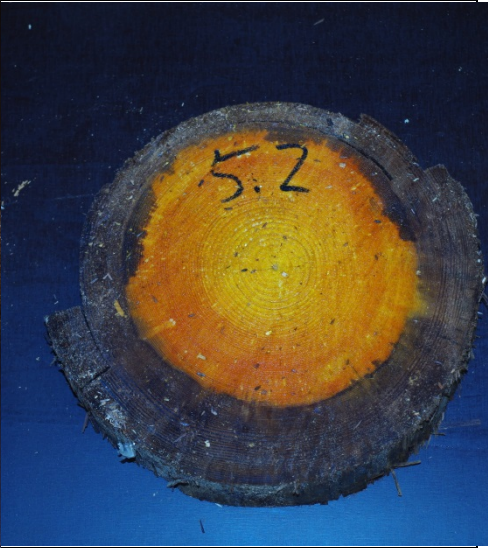
## 3.2.5 Stolpe nr 5 – impregneringsår 2001

| Okulär bedömning i fält: 120 mm mjuk runt om | Tomografibild av stolpe i rått tillstånd |
| Splintvedsdjup: 40-45 mm | Inträngning: relativt stor miss mellan kl 9 och kl 12 |
| Upptagning: 34 kg/m <sup>3</sup> | Kreosotlukt: Stark |

Stolpen har en flisig yta och delar av splintveden är avskalad. Ingen markant mjuk fläck eller några rötskador kunde observeras även om den vid besiktning i fält bedömdes vara mjuk runt om. Möjligen kan de uppkomna tangentiella sprickorna (ringsprickor) förklara att stolpen bedömdes som mjuk runt om.

Stolpen förefaller inte ha några rötskador. Den analyserade upptagningen är låg, men det ska noteras att provet togs 4,4 meter från rotänden och den något låga upptagningen kan bero på omfördelningseffekten samt avdunstning.

Kärnans kulör efter behandling med kärnreagens, liksom förekomsten av märgspricka, tyder på att stolpen är högttemperatortorkad.

Någon entydig förklaring till uppkomsten av ringsprickor finns inte men hänger sannolikt samman med fuktdynamiken under torkningsprocessen.

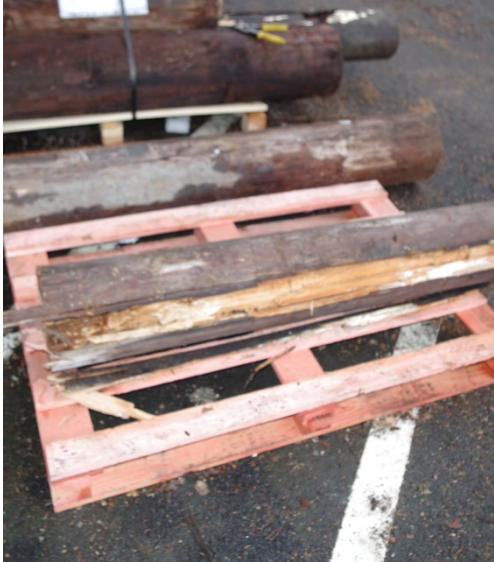
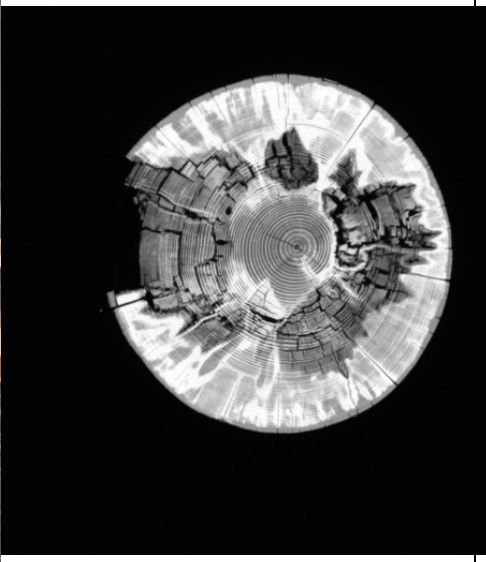
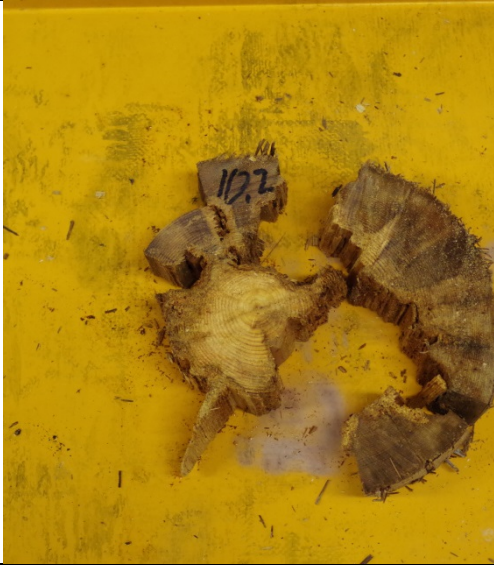
## 3.2.8 Stolpe nr 10 – impregneringsår 2001

| <p><i>Okulär bedömning i fält: Mjuka fläckar i markbandet, vit svamp</i></p> | <p><i>Tomografibild av stolpe i rått tillstånd</i></p> |
| <p><i>Splintvedsdjup: ca 50 mm</i></p> | <p><i>Inträngning: Kunde inte mätas</i></p> |

Huruvida stolpen är naturtorkad eller högttemperaturtorkad går inte att säkert avgöra, men förekomst av mindre margsprickor tyder ändå på att den är högttemperaturtorkad.

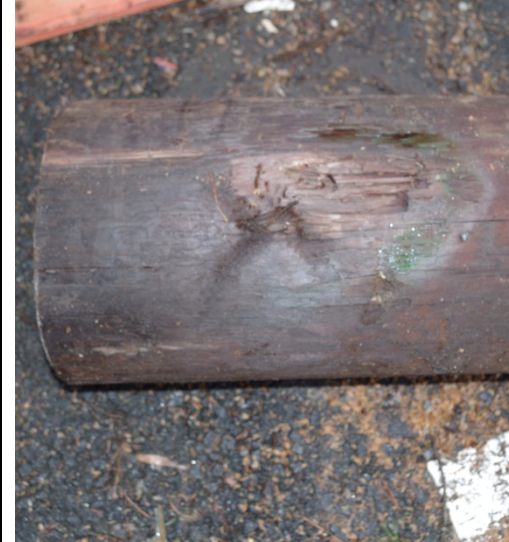
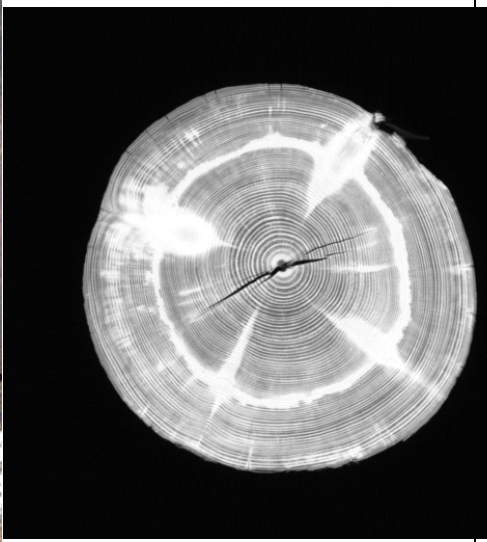
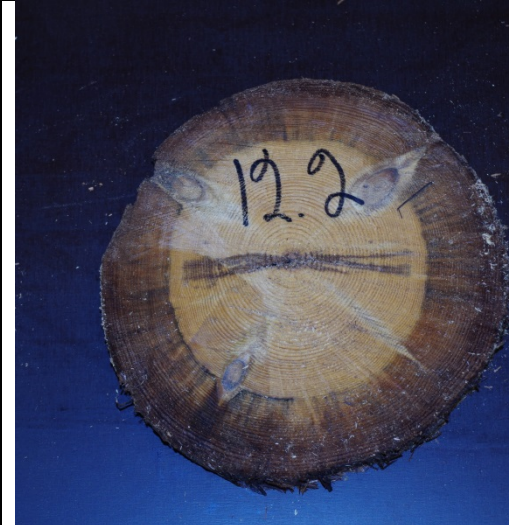
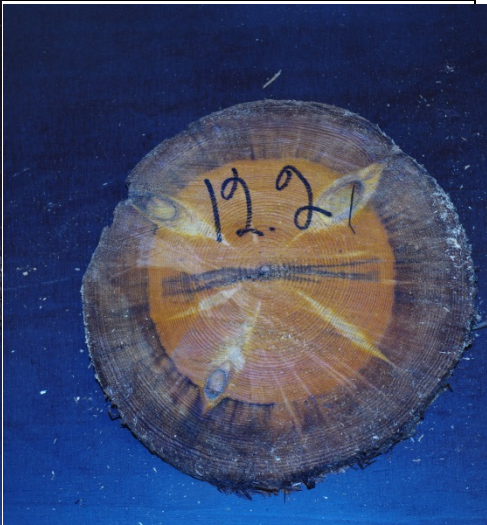
## 3.2.10 Stolpe nr 12 – impregneringsår 2001

| <i>Okulär bedömning i fält: Enstaka mjuka fläckar</i> | <i>Tomografibild av stolpe i rått tillstånd</i> |
| <i>Splintvedsdjup: 35-45 mm</i> | <i>Inträngning: Svårbedömd</i> |

Stolpen förefaller inte vara rötskadad trots bedömning av enstaka mjuka fläckar. En tydlig fuktring framträder i tomografibilden.

Kärnans kulör efter behandling med kärnreagens, liksom förekomsten av märgspricka, tyder på att stolpen är högttemperaturtorkad.

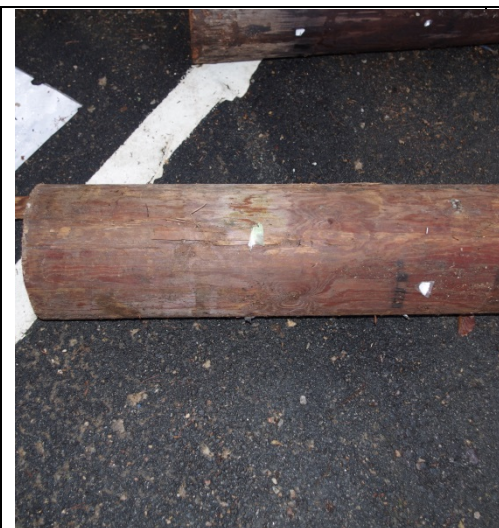
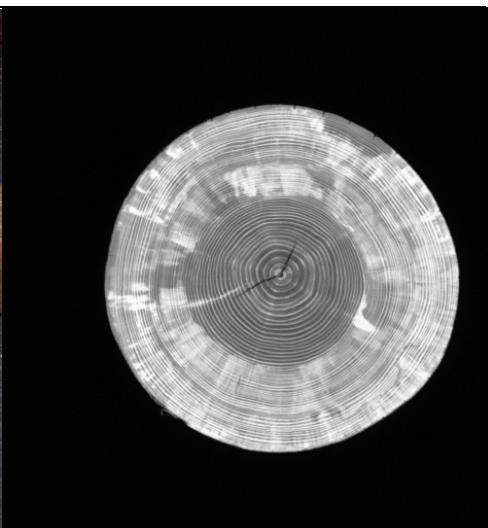
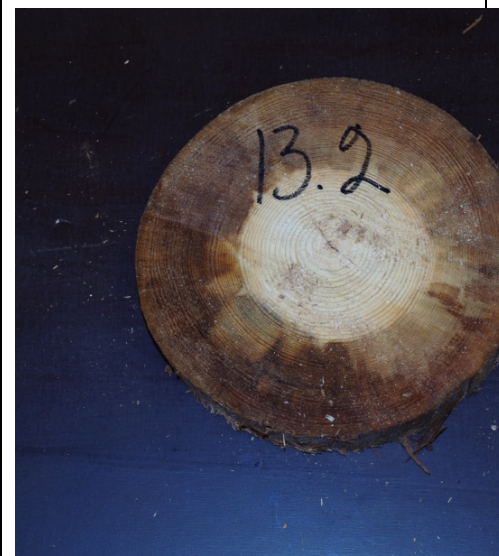
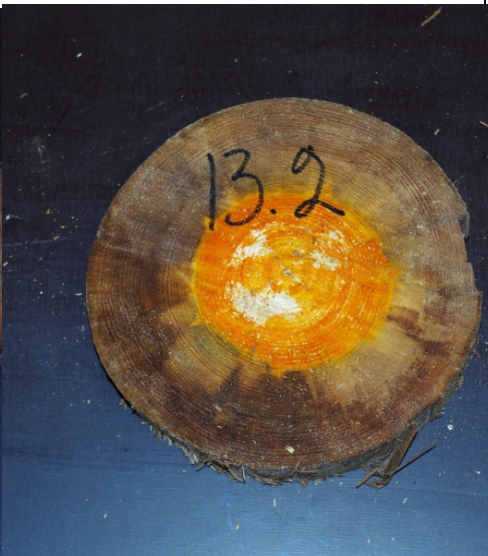
## 3.2.11 Stolpe nr 13 – impregneringsår 2001

| Okulär bedömning i fält: Mjuk fläck 1 m från marken, 40 mm djup | Tomografibild av stolpe i rått tillstånd |
| Splintvedsdjup: ca 60 mm | Inträngning: Svårbedömd |

Kärnans kulör efter behandling med kärnreagens, liksom förekomsten av margspricka, tyder på att stolpen är högttemperaturtorkad.

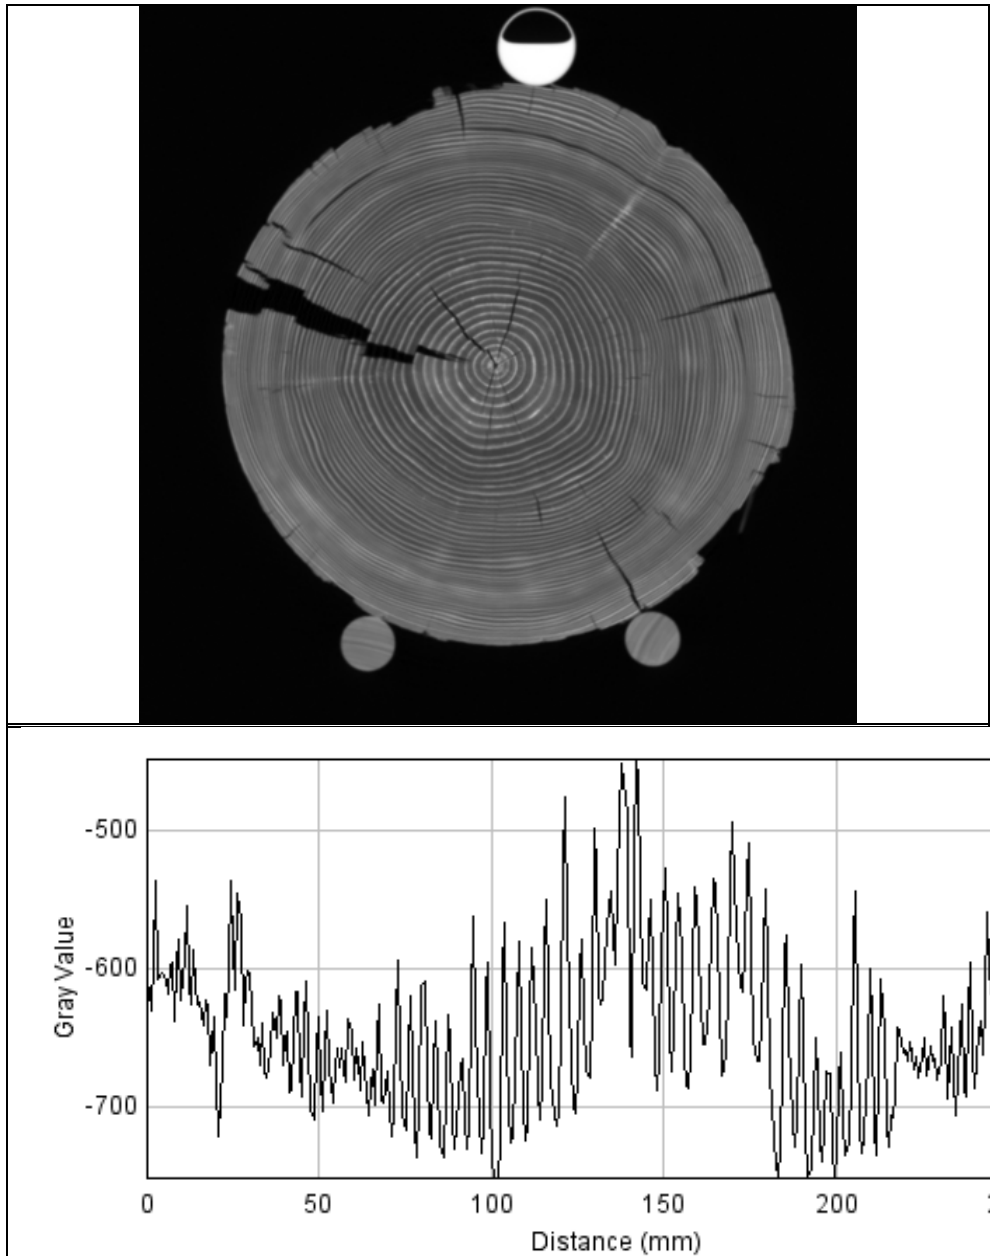
### 3.3.2 Stolpe nr 2

Densiteten i stora delar av splintveden är betydligt lägre än  $400 \text{ kg/m}^3$  och dessutom är densiteten i splintveden lägre än i kärnveden, vilket sammantaget är en indikation på förekomst av röta.

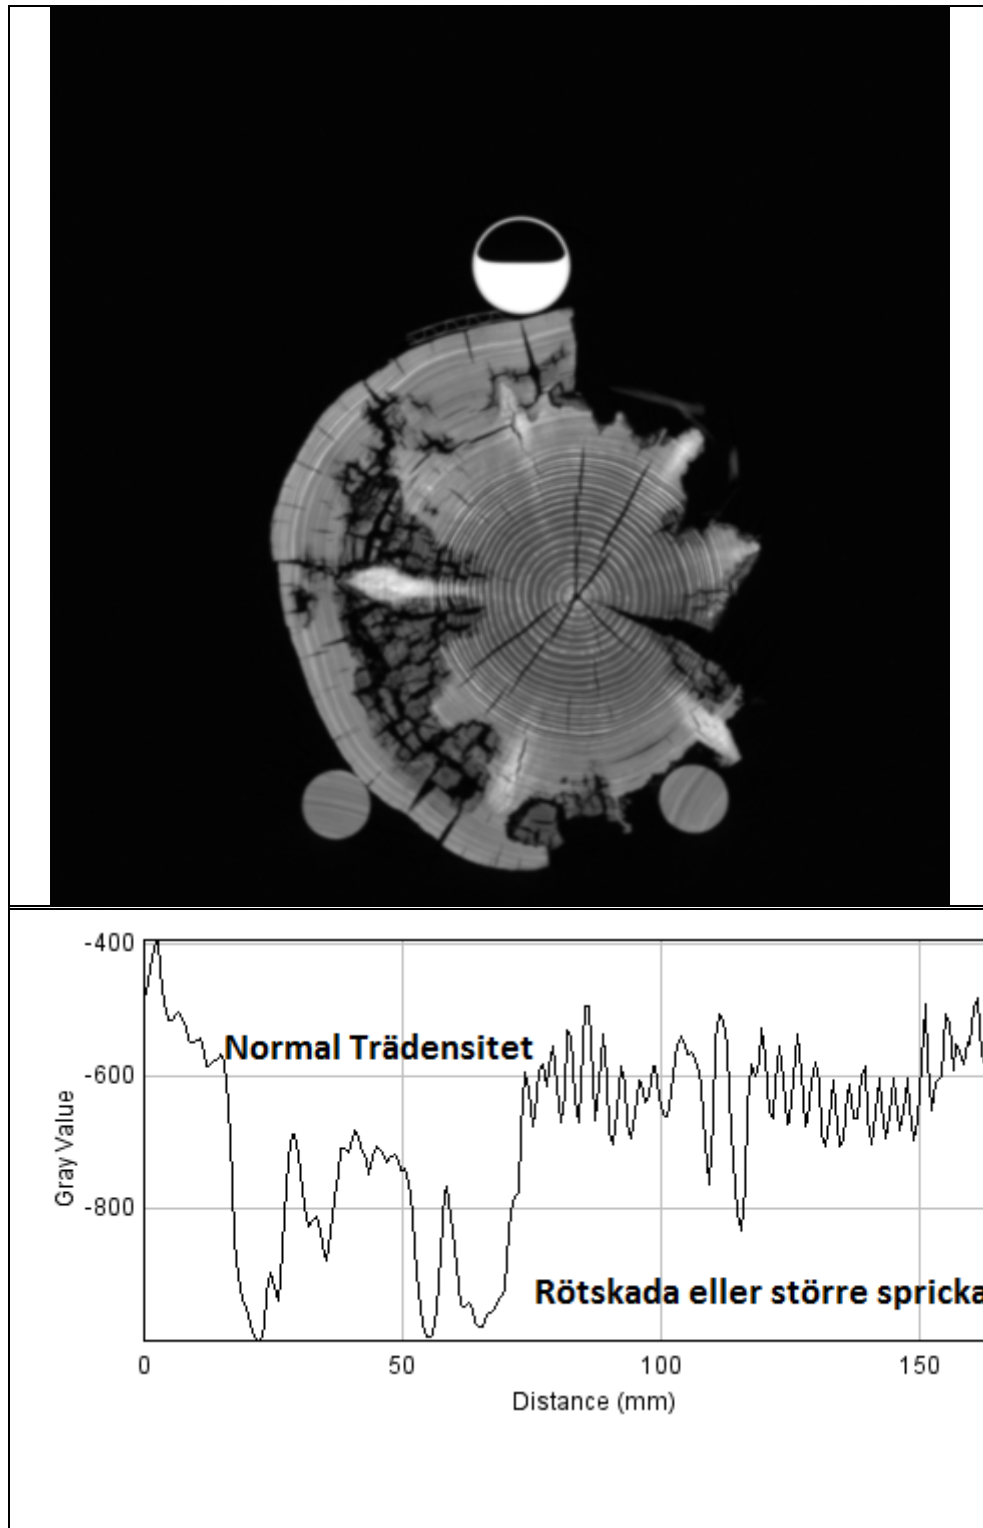
## 3.3.3 Stolpe nr 3

Rötan och den viktförlust den ger upphov till är mycket tydliga.

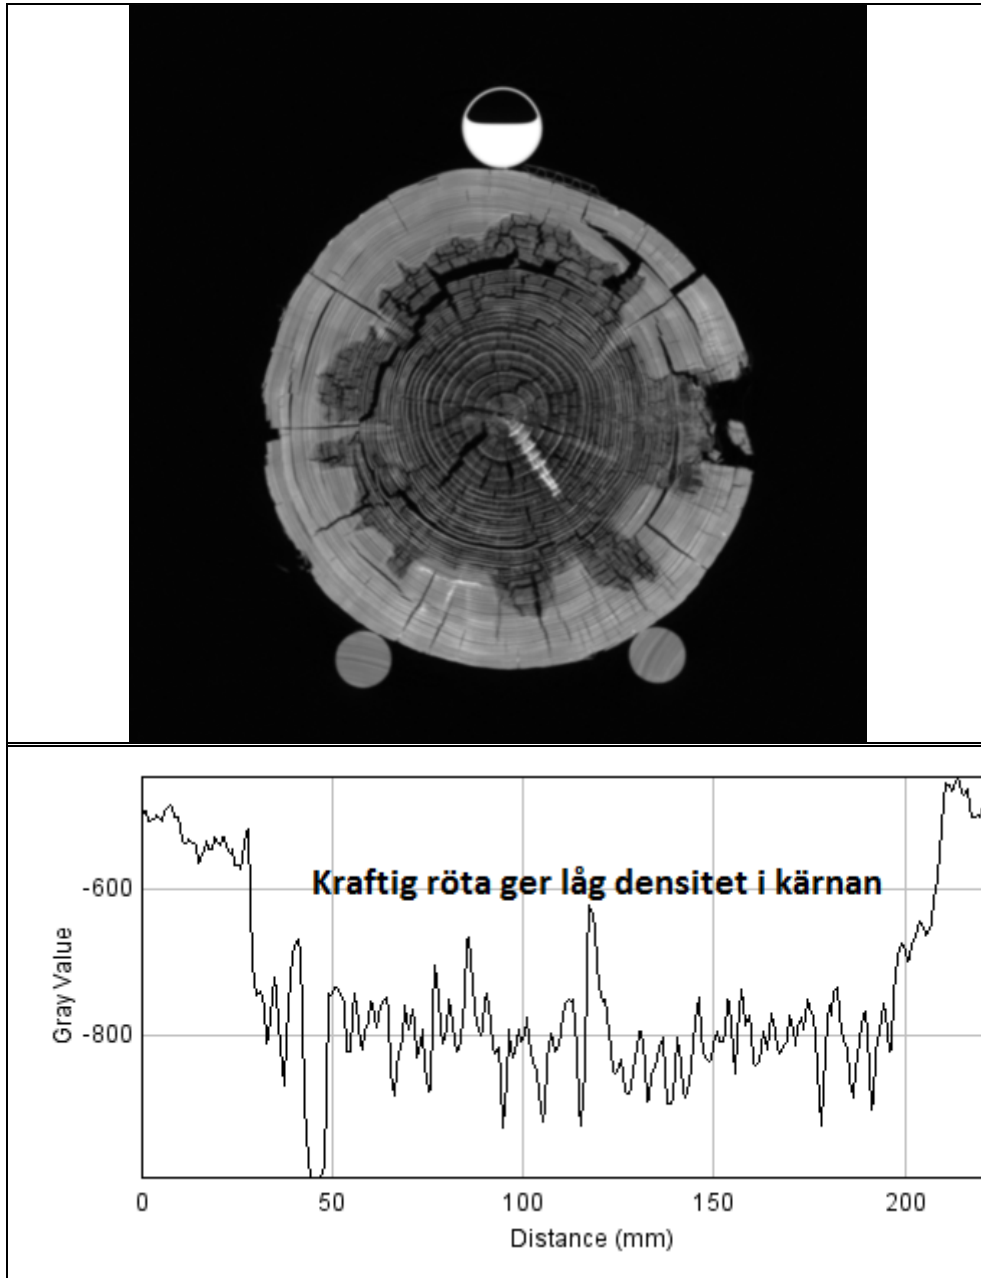
### 3.3.4 Stolpe nr 4

Mycket tydlig förekomst av röta både i tomografibilden och i densitetsdiagrammet. Det är framför allt kärnveden som är angripen. En kraftig viktförlust noteras där.

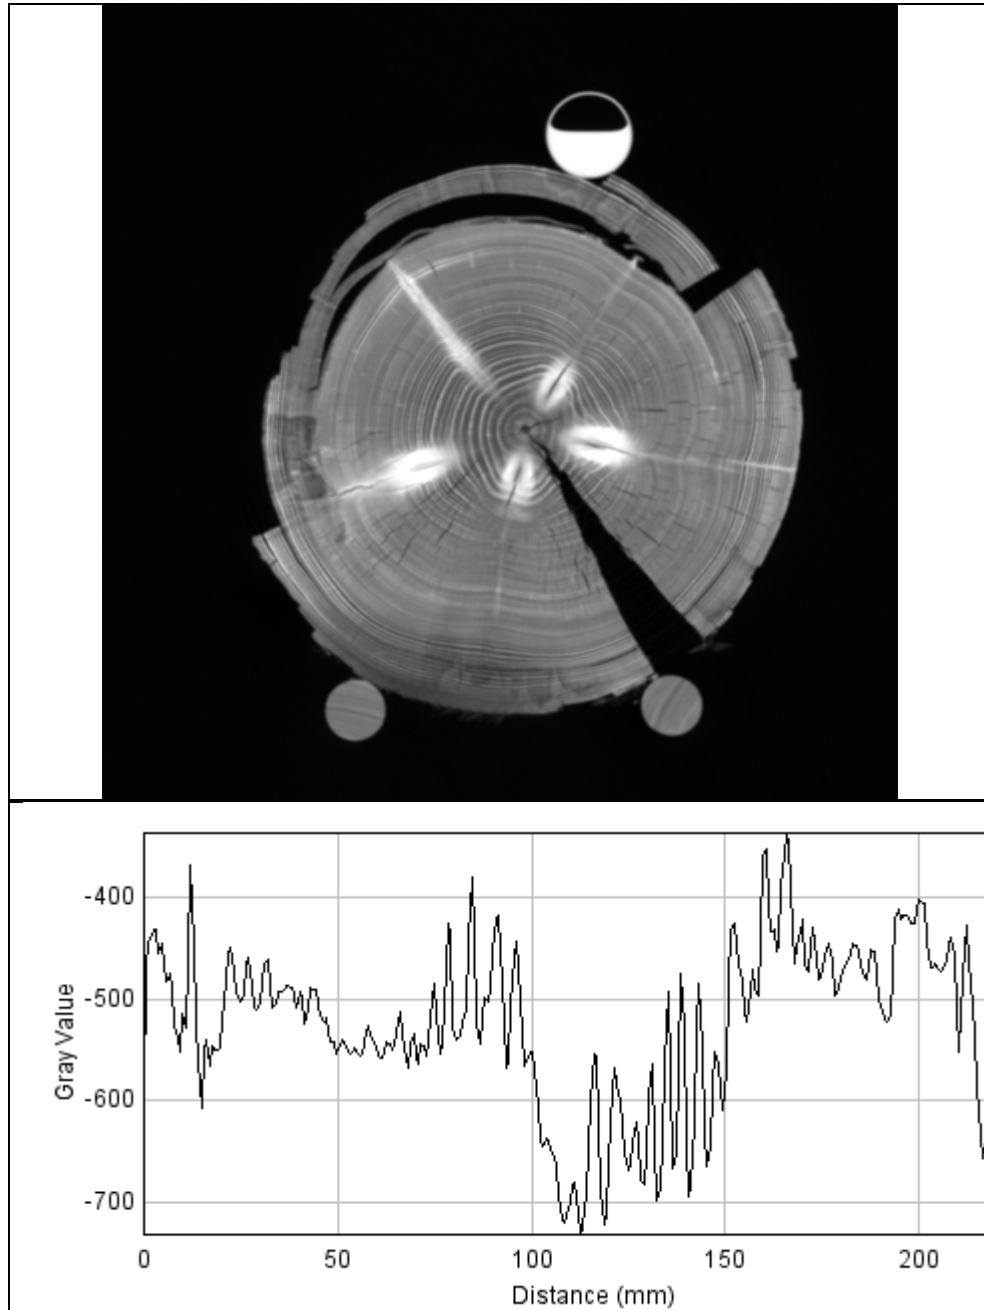
## 3.3.5 Stolpe nr 5

Inga tydliga tecken på röta kan observeras.

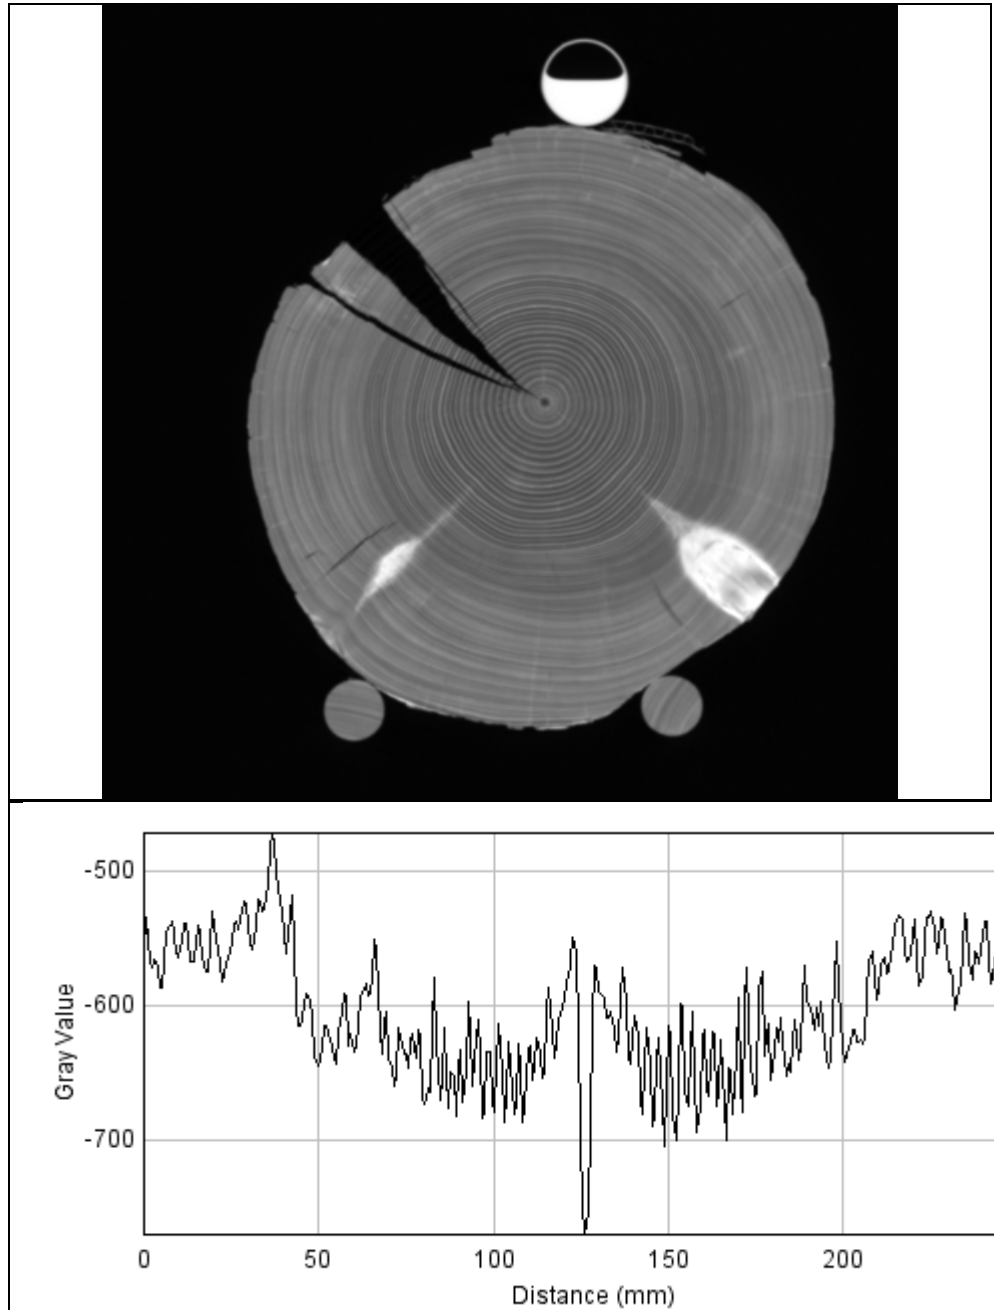
## 3.3.6 Stolpe nr 6

Varken tomografibild eller densitetsdiagram visar tecken på röta.

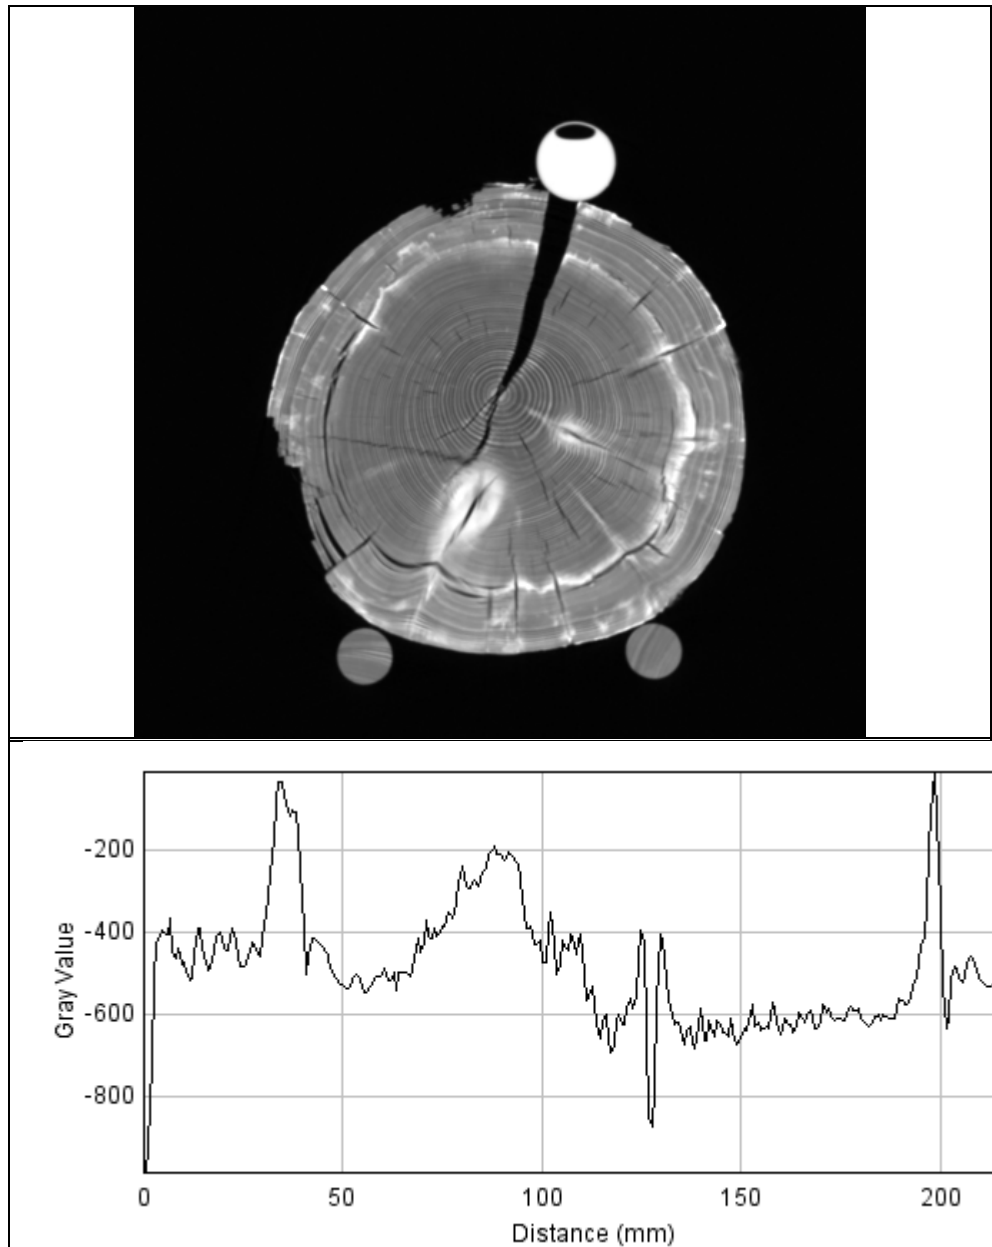
### 3.3.7 Stolpe nr 9

I tomografibilden syns en ljus ring en bit in i splintveden, sannolikt i gränsen mellan splintved och kärnved. Densitetsdiagrammet visar på hög densitet. Troligen rör det sig om vatten som inte har hunnit torka ut. Liknande fenomen med en fuktring har noterats i tidigare tomografiundersökningar.

Varken tomografibilden eller densitetsdiagrammet visar tecken på röta.

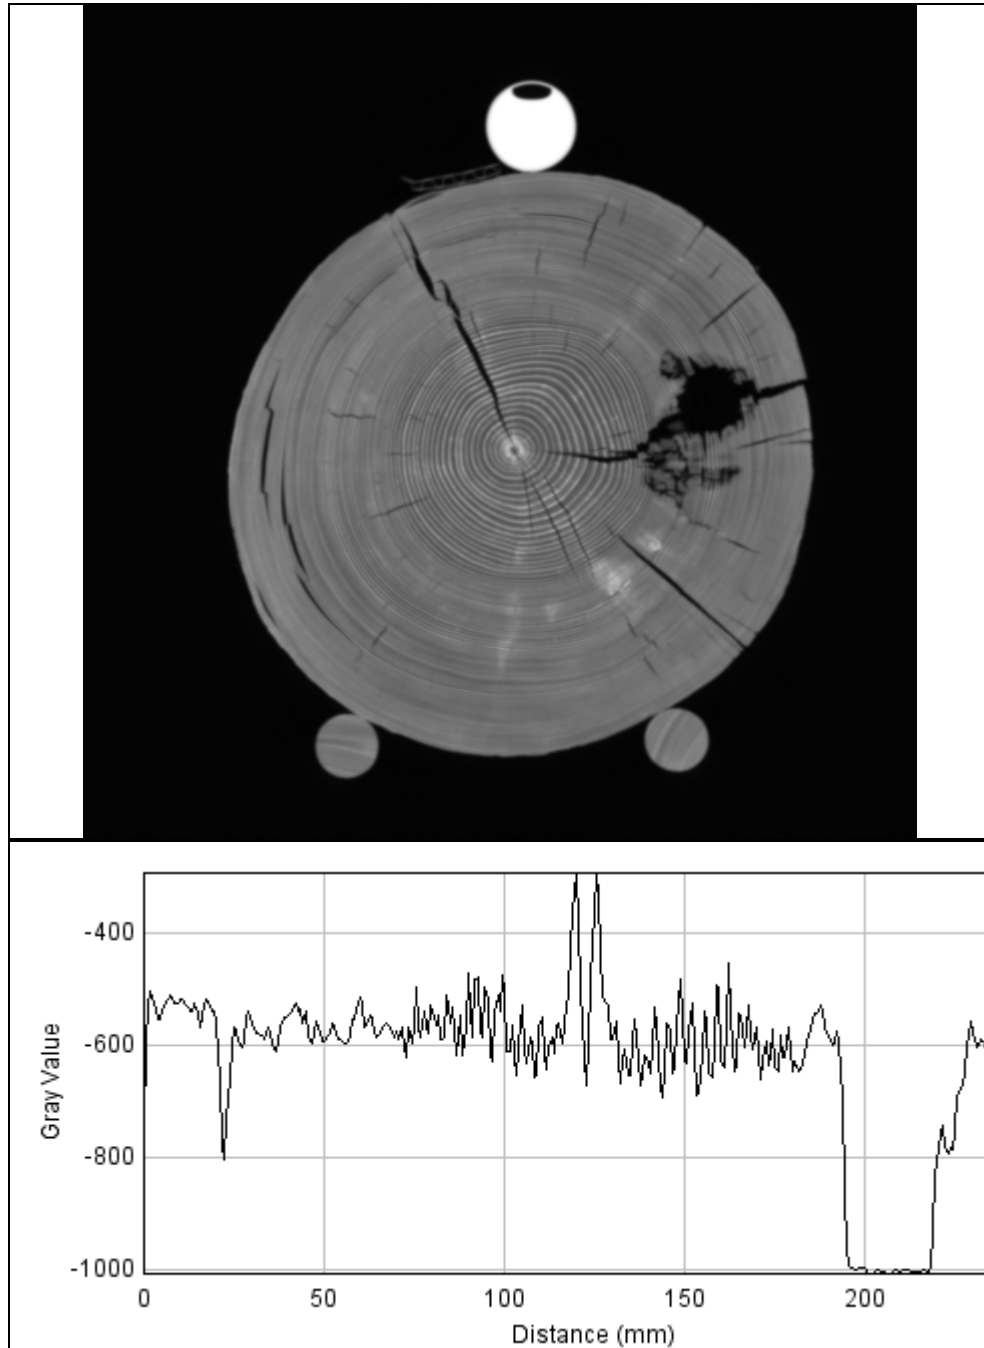
## 3.3.8 Stolpe nr 11

Tydlig rötskada framträder till höger.

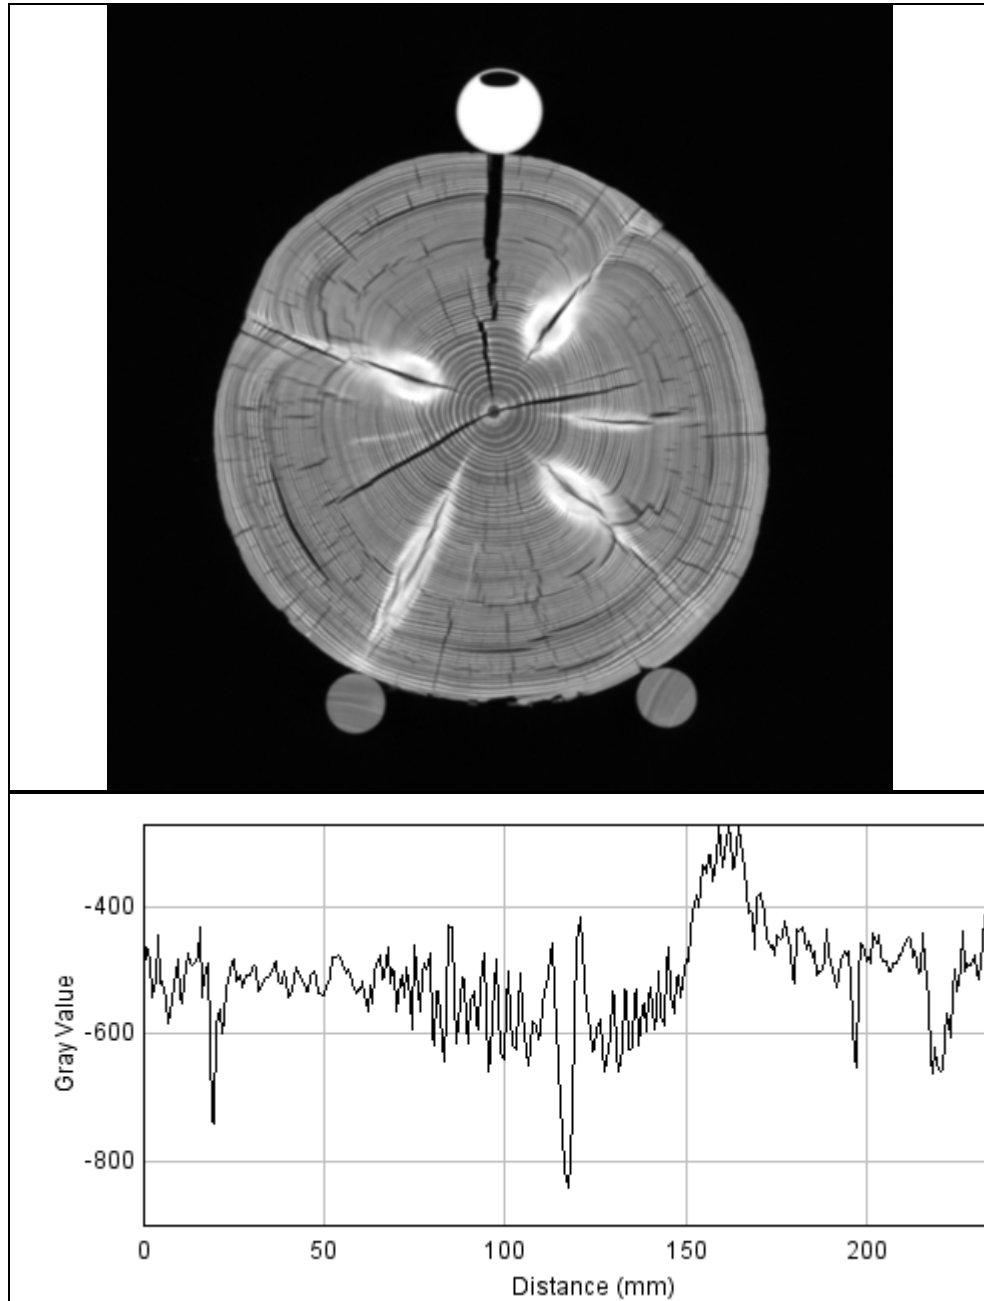
## 3.3.9 Stolpe nr 12

Inga tecken på rötskador framträder.

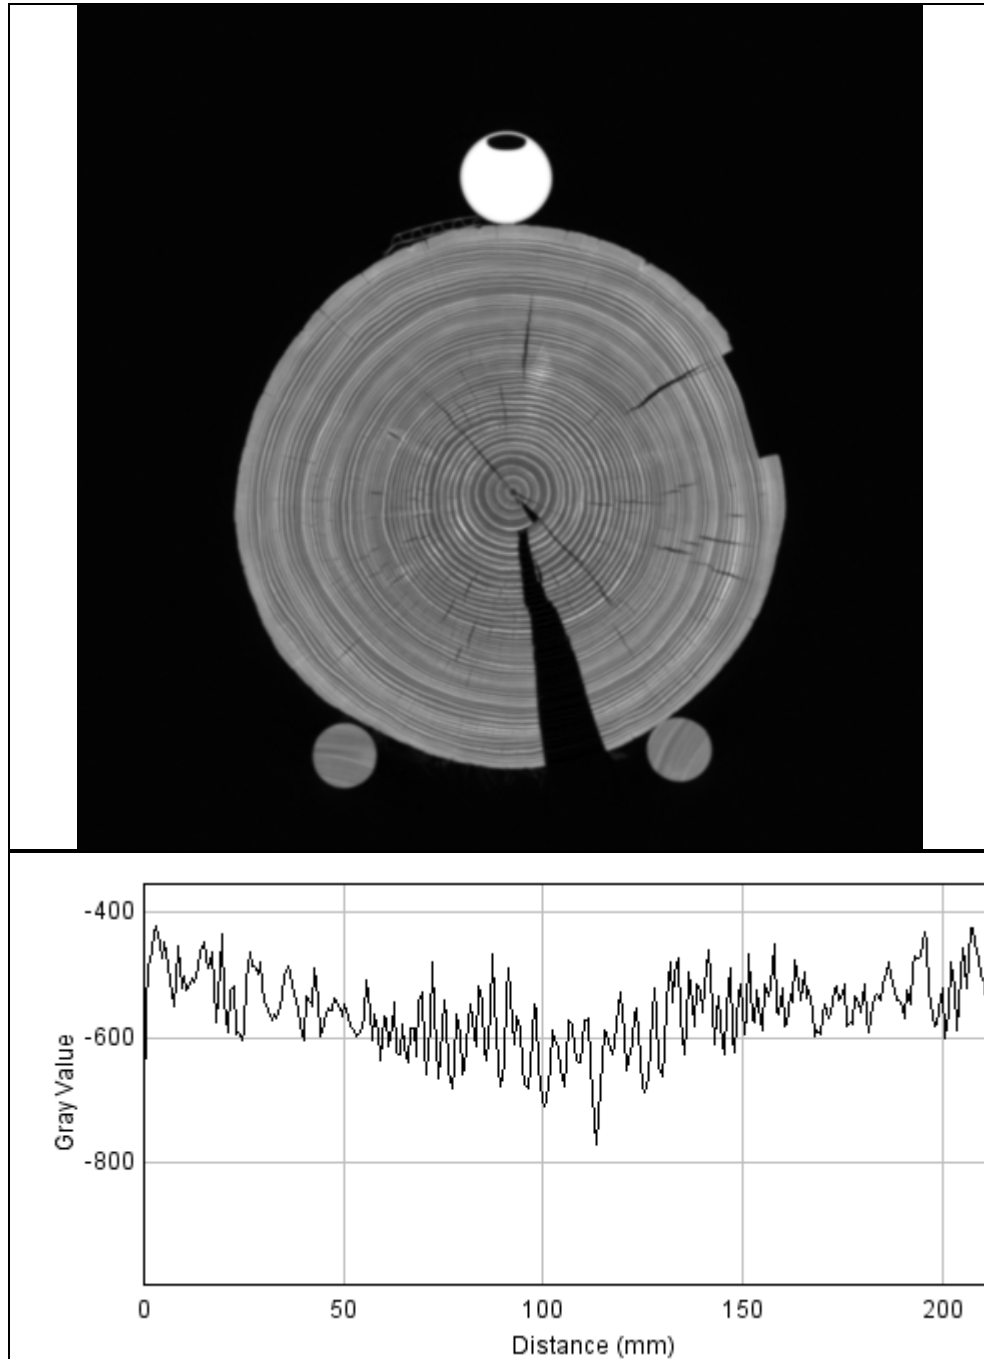
## 3.3.10 Stolpe nr 13

Inga tecken på rötskador framträder.
