# **Effektivt askutnyttjande i vägar**

## **Effective use of ash in road construction**

Q9-705

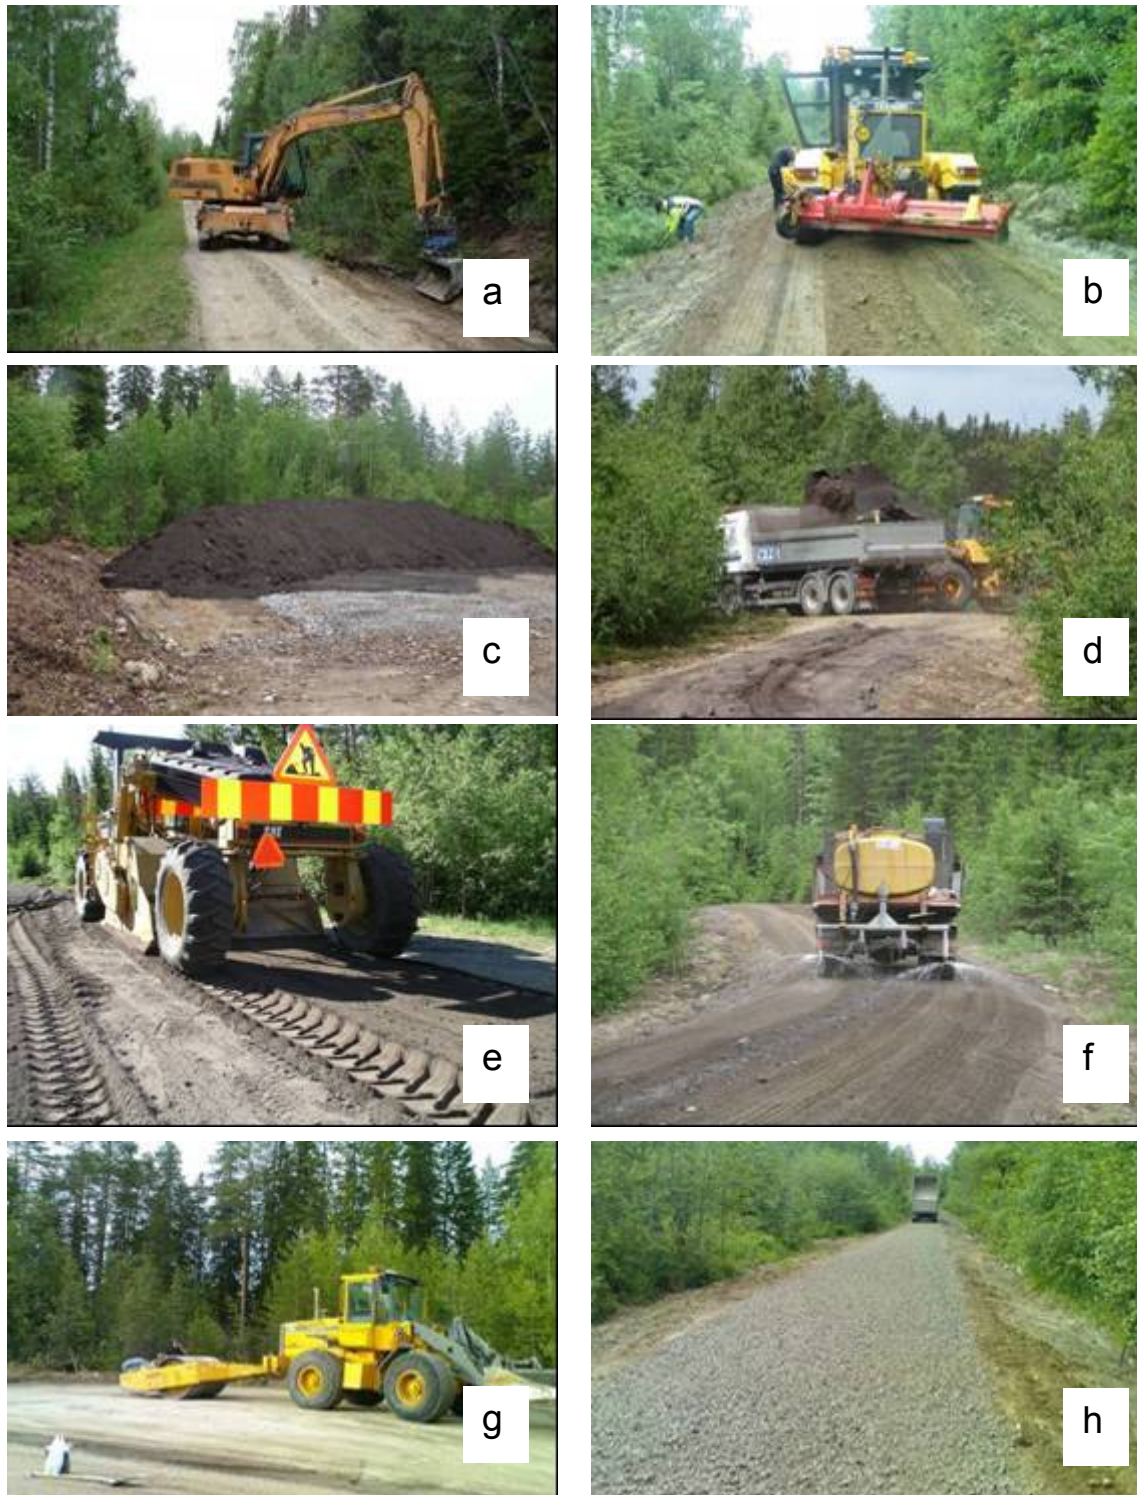
**Figur 2.** Anläggning av ask-grusvägen a) dikesjustering, b) hyvling av vägen, c) askuplag, d) lastning av aska på grusbil innan askutläggning, e) fräsning, f) vattning, g) packning, h) utläggning av slitlager.

**Figure 2.** Upgrading of the road a) adjustment of ditches, b) grading of the road, c) store of ash, d) loading of ash before laying, e) milling, f) watering, g) compaction, h) the surface course.

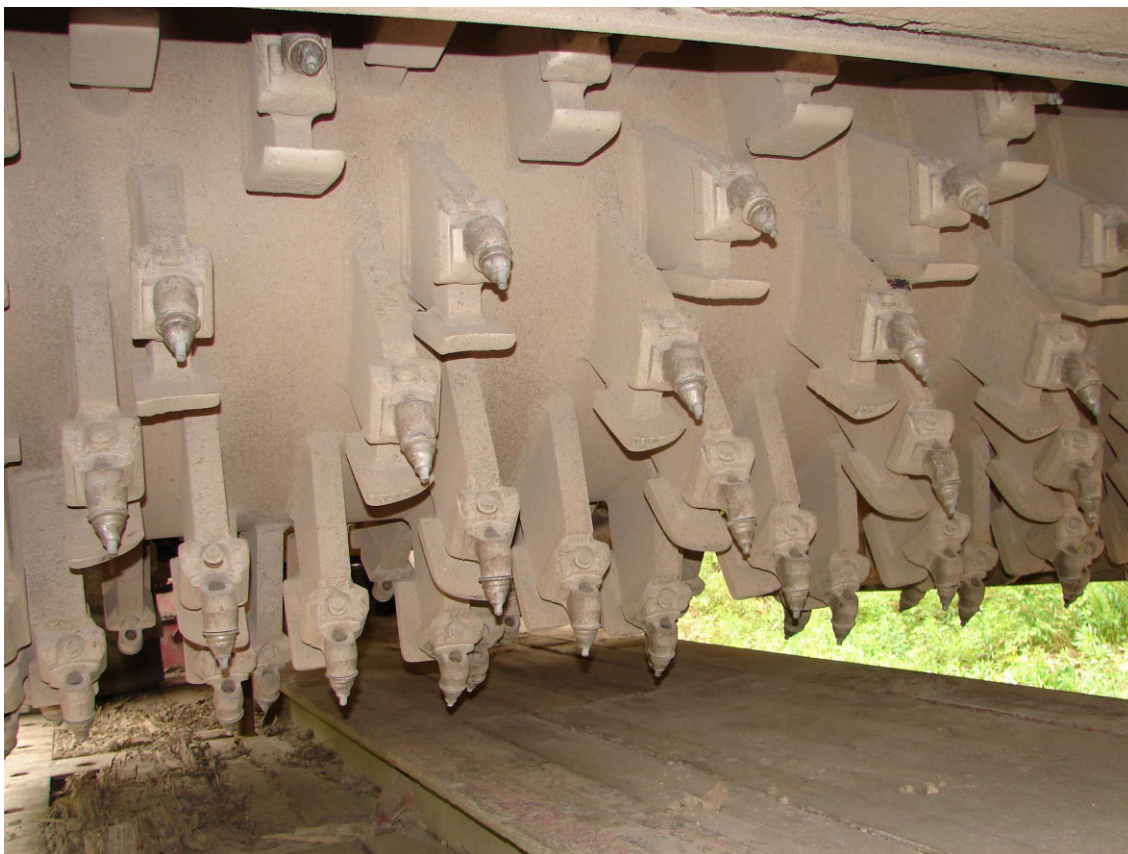
Figur 3. Fräshuvudet

Figure 3. Milling drum

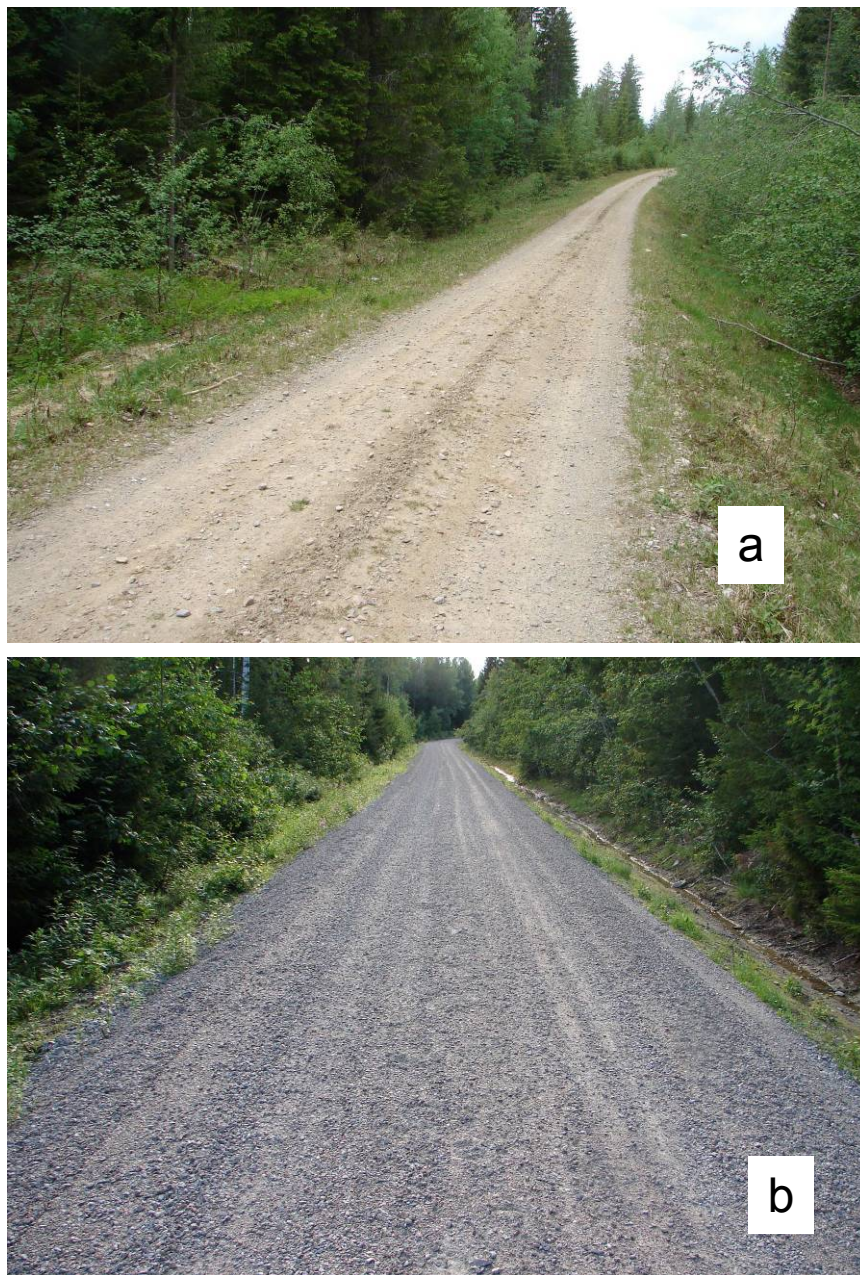
*Figur 5. a) Vägen innan uppgradering b) Vägen efter uppgradering med aska*

*Figure 5. a) The road before upgrading with fly ash b) The road after upgrading with fly ash*

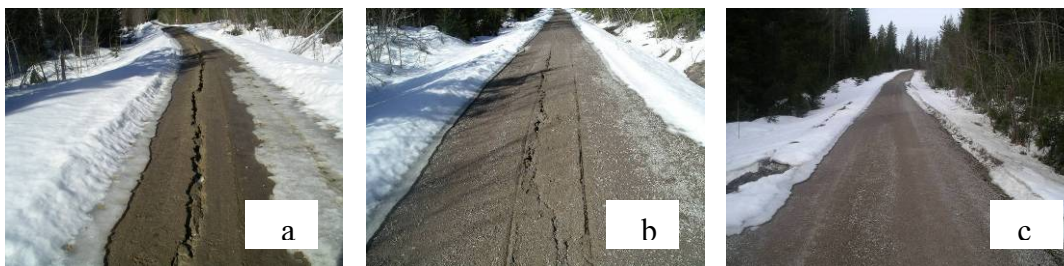
Figur 11. Vägen i Sörkrånge under tjällossningsperioden. a: referenssträcka 0, b: referenssträcka 1, c: provsträcka 1.

Figure 11. The upgraded road in Sörkrånge during soil frost thawing period. a: reference section 0, b: reference section 1, c: test section 1

Vägen besöktes under april och maj 2010 för att se eventuell påverkan från tjällossningen. Bilderna nedan visar referenssträcka 0, referenssträcka 1 och provsträcka 1 (Figur 11). Referenssträckorna hade ett flertal stora längsgående sprickor. Provsträcka 1 hade ett fåtal mindre sprickor längs ena kanten och provsträcka 2 hade en liten spricka längs kanten.
