## **Uppföljning av provytor med tätskikt av FSA Gärstad deponi och Sofielunds deponi**

**Follow up of test areas with FSS liners**

**Gärstad and Sofielund landfills**

Q6-607

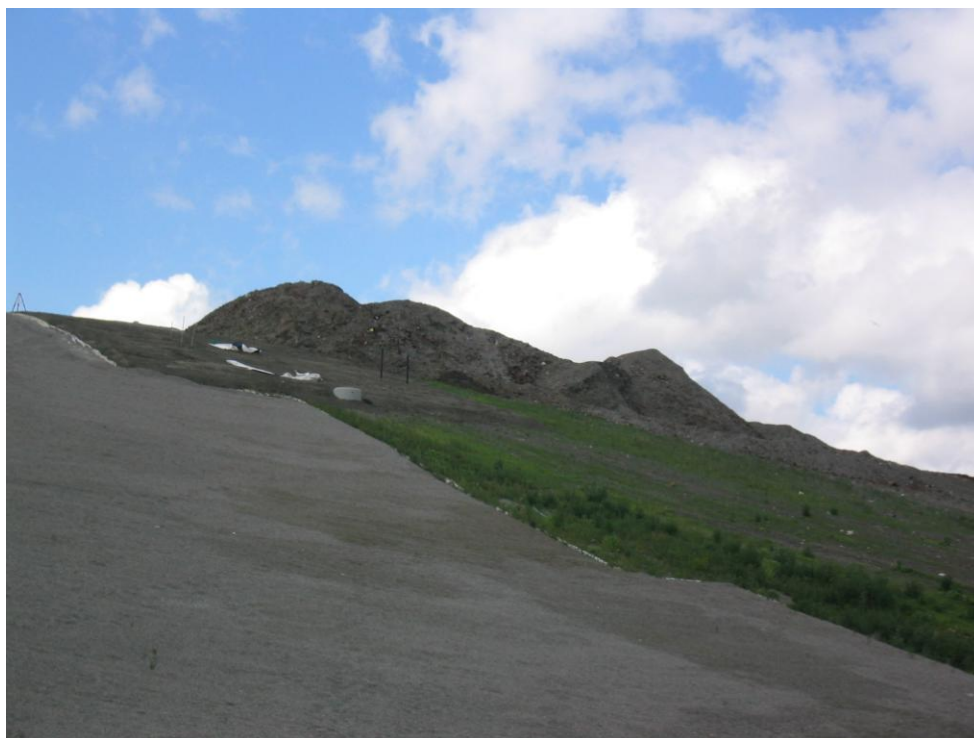
Figur 1-1 Den branta delen av provytan på Sofielund, samt angränsande delar av deponin.

Figure 1-1 The steep part of the test area at Sofielund, with adjacent parts of the landfill.

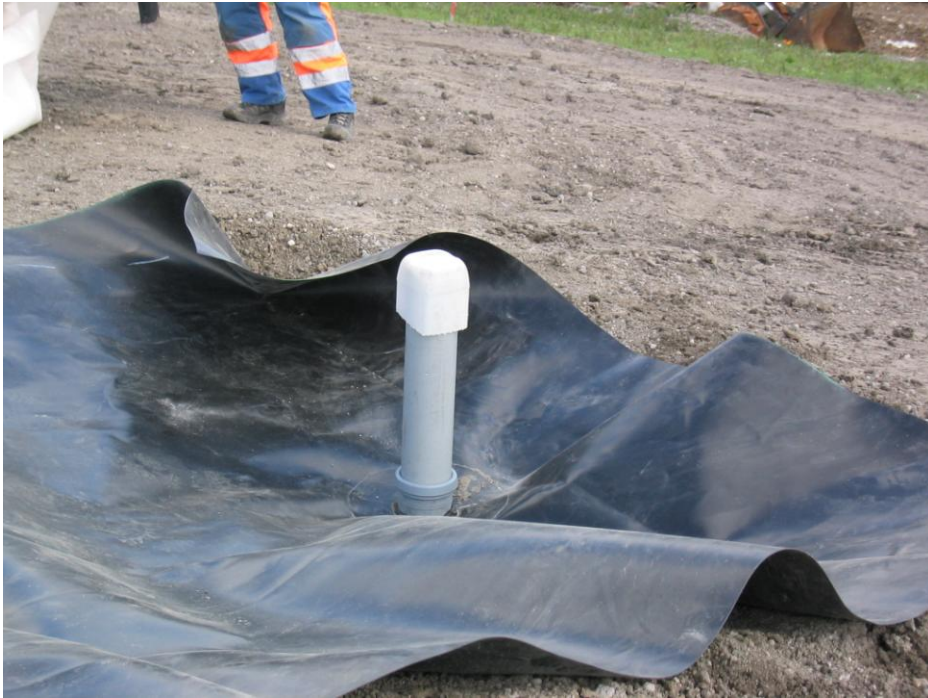
*Figur 1-4 Installation av lysimeter på SRV:s provyta, Sofielund.*

*Figure 1-4 Installation of lysimeter at SRV's test area, Sofielund.*

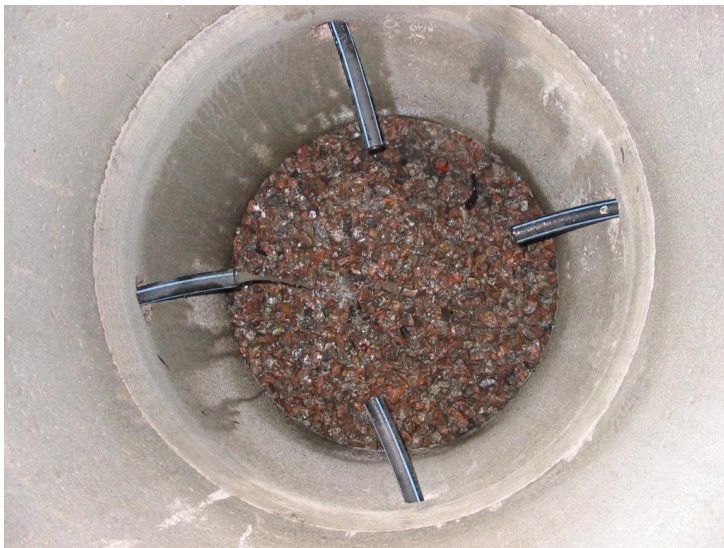
Figur 2-3 Brunn för uppsamling av vatten från lysimetrar och avrinningsytor, Gärstad.

Figure 2-3 Well for collection of water from lysimeters and runoff areas, Gärstad.

Vid provtagning från lysimetrar och avrinningsytor på Gärstad placerades en plastburk under utloppet från respektive provtagningspunkt, se Figur 2-3. Vid de lysimetrar där flödet var lågt, fick burken stå en eller flera dagar innan den tömdes. Proverna transporterades sedan direkt till laboratorium där de placerades i kyl eller frys i väntan på analys. Filtrering utfördes på laboratorium. Analyserna utfördes av ackrediterade laboratorier, dels Tekniska Verkens eget och dels externa laboratorier. Första provtagningen utfördes i januari 2005. Ytan anlades i september-november 2004.

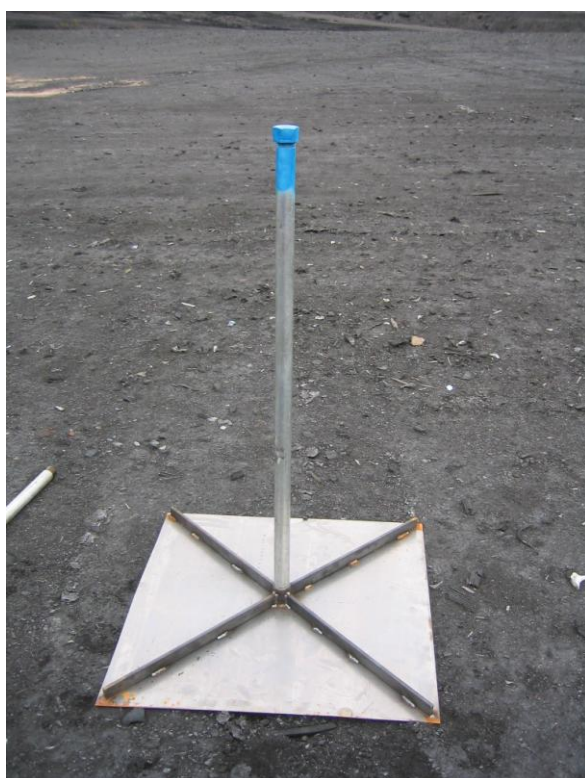
Figur 2-8 Exempel på sättningspegel.

Figure 2-8 Example of gauge for measuring subsidence.

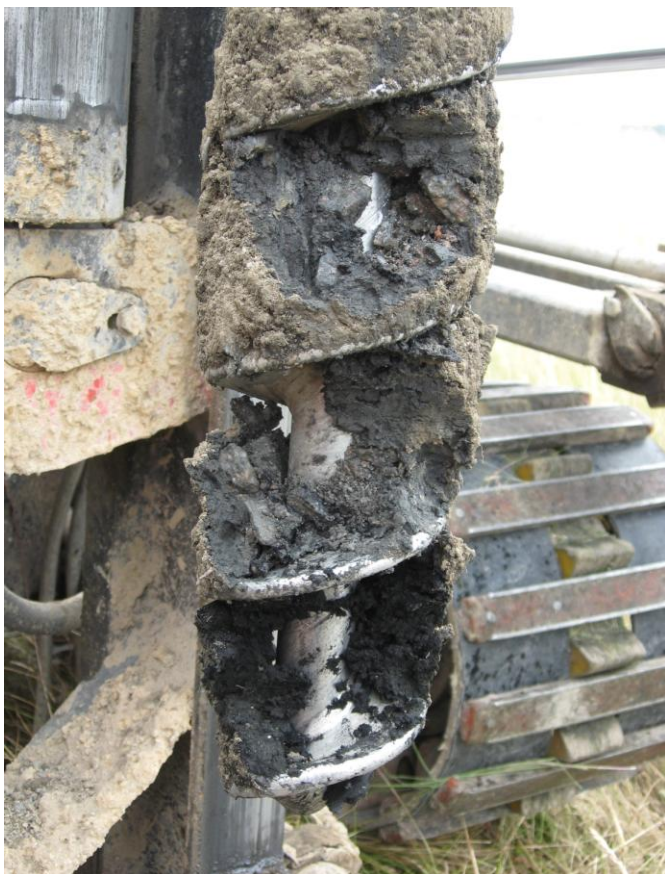
Figur 2-12 Prov från tätskiktet taget med skruvborr, Gärstad juni 2008.

Figure 2-12 Sample from the liner taken with a helical auger, Gärstad, June 2008.

Vid provtagningen kunde noteras att FSA-blandningen var mörk, nästan svart, och luktade slam, se Figur 2-12. Inga synliga förändringar av materialet jämfört med vid utläggningen kunde konstateras, förutom att materialet var relativt torrt.

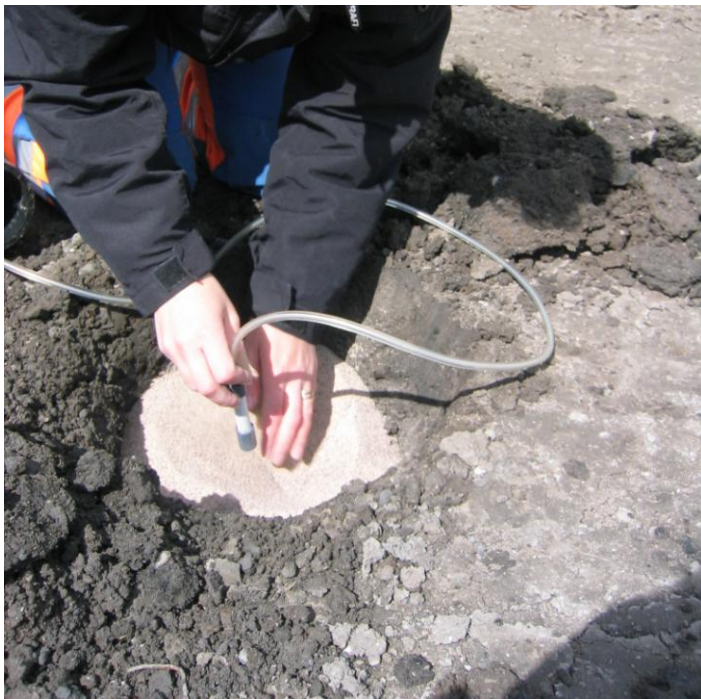
*Figur 2-14 Installation av gasprob med sandfilter i tätskiktet.*

*Figure 2-14 Installation of gas sampling probe with a sand filter in the liner.*

De gasprober som används för provtagning utgörs av ett filter där markgas diffunderar in. Från filtret går en slang som mynnar i en provtagningsdel där prover tas ut via ett septa. Längden på slangen varierar med djupet proben är installerad på. På provytan på Gärsstad har två gasprober installerats i avfallet, en på delytan med dränsikt och en på

delytan utan dränskikt. I tätskiktet installerades fyra gasprober, två på delytan med dränskikt och två på delytan utan dränskikt. Två gasprober har installerats i dränskiktet. I skyddskiktet installerades fyra gasprober, två på delytan med dränskikt och två på delytan utan dränskikt. På provytan på Sofielund har två prober installerats i varje skikt (avfall, tätskikt, dränskikt och skyddskikt), en på den plana delen av ytan och en på den branta delen. I avfallet på denna yta kan viss mängd organiskt material finnas. Vid installationen lades ett sandfilter runt proben, för att skydda det mot vassa stenar och mot att täppas igen, se Figur 2-14.
