Kartläggning av rökgaskondenserings- anläggningar med avseende på korrosionsrisker, biobränslekvaliteter, teknik och materialval

**Study of flue gas condensers with reference to
corrosion risks, biofuel quality, techniques and
choice of material**

M08-831

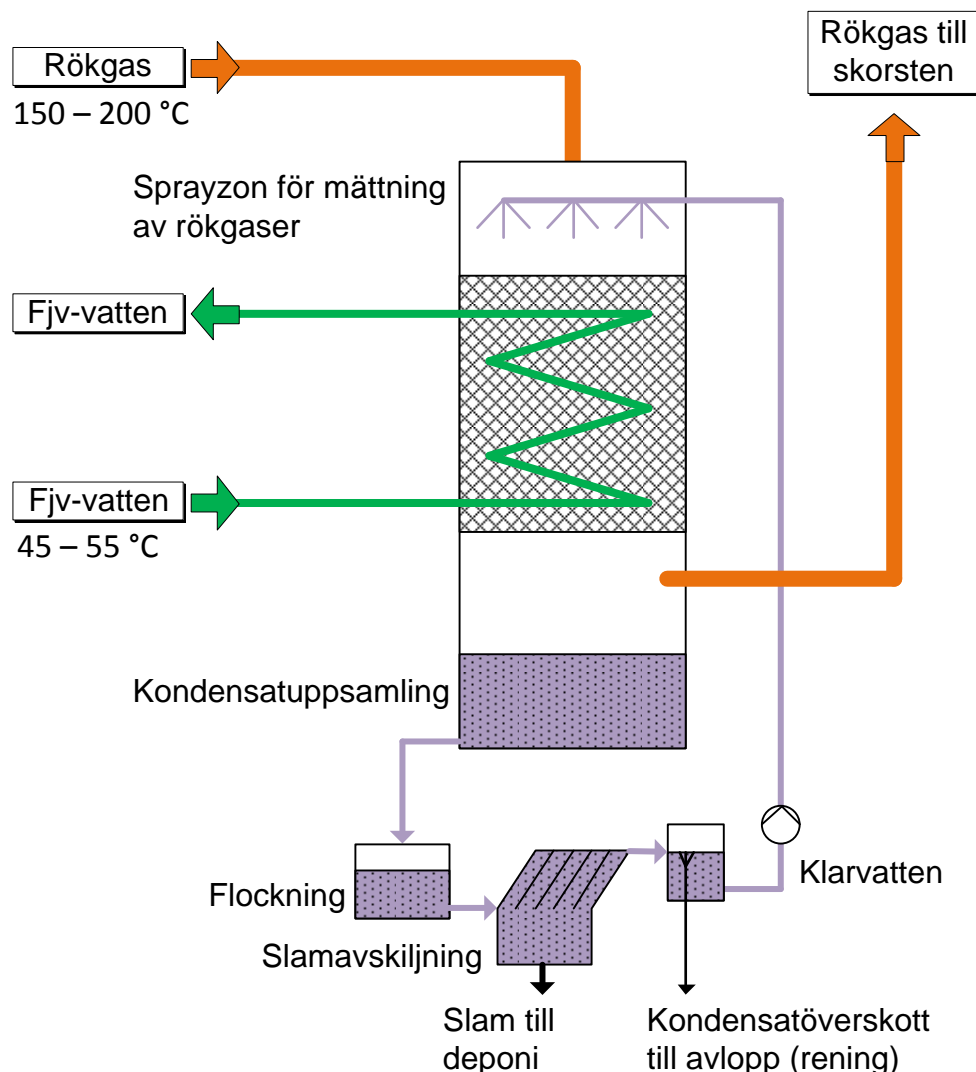
Fig. 1 Trycksatt rökgaskondensator med direkt värmeöverföring
 Fig. 1 Pressurized flue gas condenser with direct heat transfer

Rökgaser från panna med temperatur ca 150 – 200 °C renas normalt i multicyklon och i förekommande fall i textilfilter eller torrt elfilter. Beroende av stoftavskiljningsgrad i filter eller vid anläggningar utan filter görs slamavskiljning från kondensat mer eller mindre omfattande i princip enligt figuren.

Det från slam renade kondensatet pumpas till spraydysor placerade i kondensorns inloppsdel för att rökgaserna ska uppnå mättningsstillstånd för maximal värmeöverföringseffekt och samtidigt renspolning av de rökgasberörda ytorna.

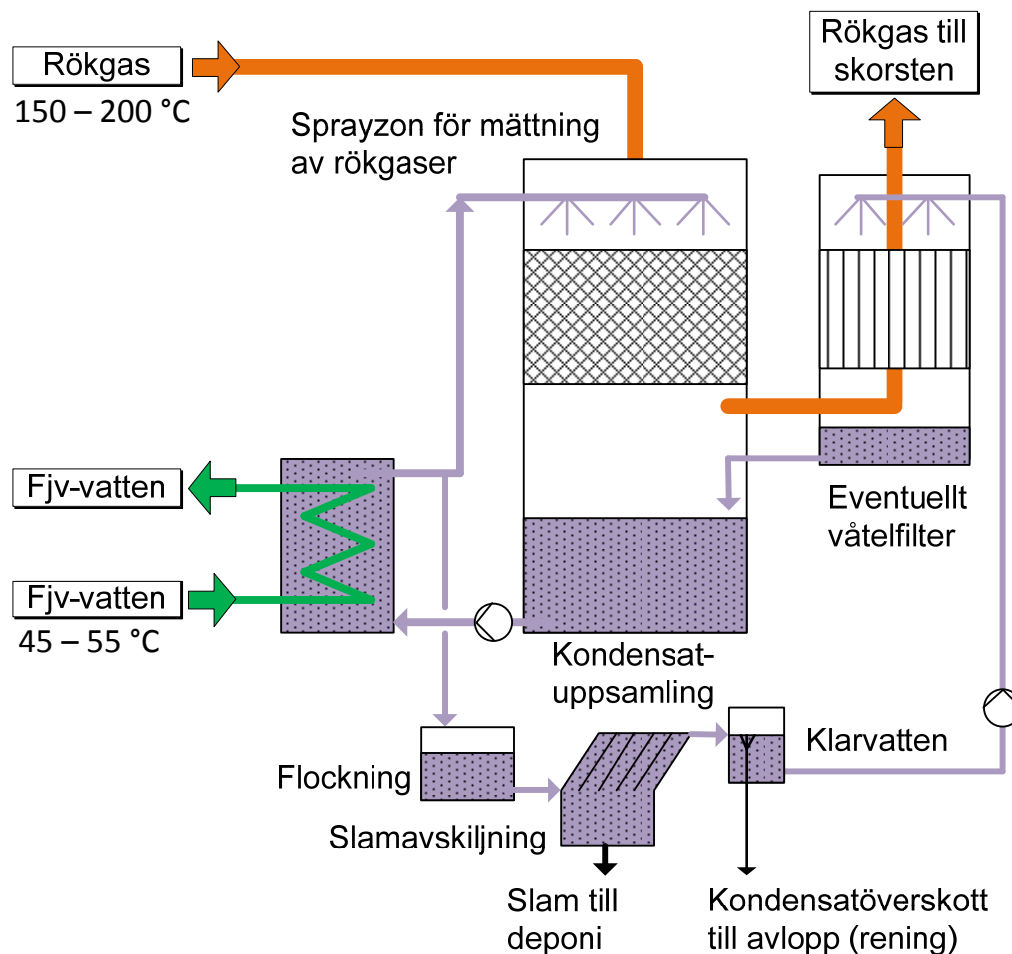
Fig. 2 Trycklös rökgaskondensator med indirekt värmeöverföring
 Fig. 2 Pressureless flue gas condenser with indirect heat transfer

Rökgaser från panna med temperatur 150 – 200 °C renas normalt i multicyclon. Genom kraftig sprayning av rökgaserna i en ”skrubberdel” tvättas rökgaserna från stoft samtidigt som ”sprayvätskan” värms upp och rökgaserna kyls ned.

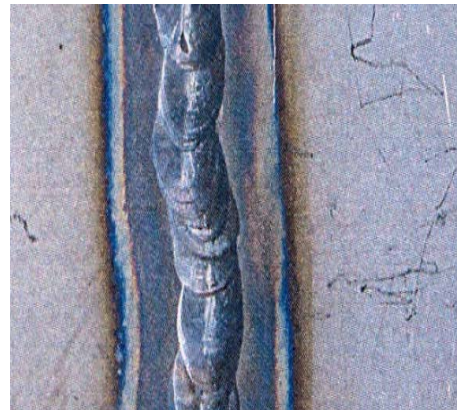
Figur 3 visar karaktäristiska gulbruna eller blånade "anlöpningarna" längs en svets i rostfritt material.

Fig. 3 Anlöpning vid svets [8]
Fig. 3 Annealing at a weld [8]

För att stålets rostfria egenskaper ska bibehållas krävs att svetsskarvarna noggrant rengörs genom betning eller mekanisk bearbetning i form av slipning eller polering.

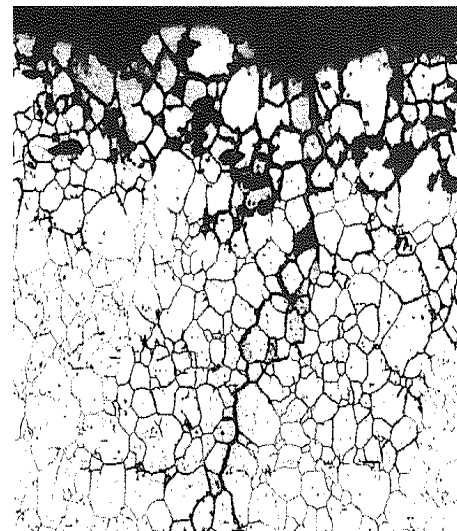
Figur 4 visar exempel på korngränsfrätning p.g.a. sensibilisering.

Fig. 4 Angrepp p.g.a sensibilisering [9]
Fig. 4 Intergranular corrosion attack [9]

För att minimera risken för sensibilisering kan s.k. överlegerade svets elektroder användas enligt materialproducenternas rekommendationer.

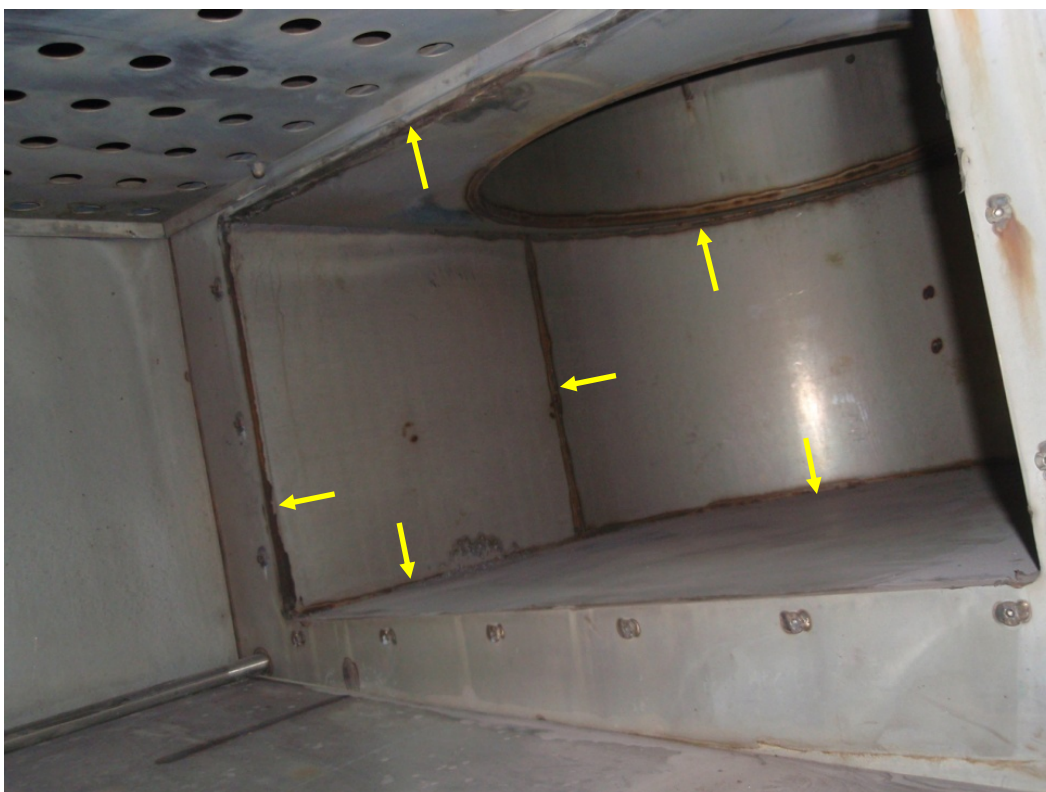
Nedanstående figur 5 visar exempel på korrosionsangrepp, som har uppstått vid och intill svets-skarvar i rök-gasberörd del av en kondensor (anläggning nr 9).

Fig. 5 Korrosionsangrepp i anslutning till svets-skarvar. Rök-gasberörd del efter trycklös kondensor med indirekt värmeöverföring. Material EN 1.4436 (SS 2343).

Fig. 5 Corrosion attack nearby weldings. Flue gas chamber after pressureless flue gas condensor with indirect heat transfer. Material EN 1.4436 (SS 2343).

I rök-gaskondenseringsanläggningar förekommer en stor mängd svetsning av plåtar och rördelar. Efter svetsning måste svetsen rengöras för att det rostfria stålet ska kunna återbilda det skyddande kromoxidskiktet. Oxiden kan tas bort på kemisk väg genom betning eller på mekanisk väg genom exempelvis slipning och polering.

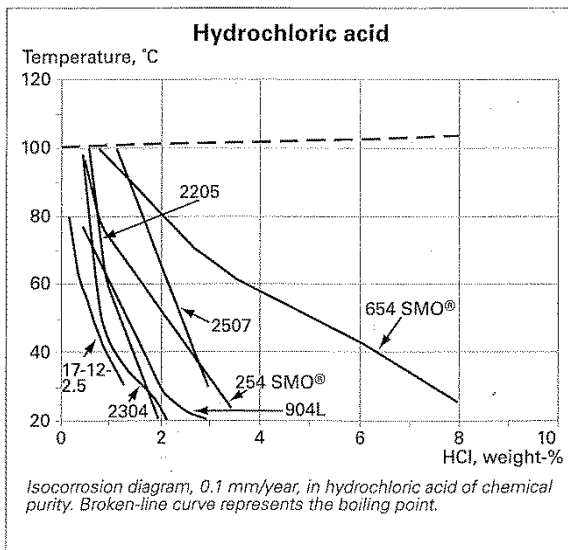
Figur 6 nedan visar i diagramform samband mellan HCl-koncentration, temperatur och några typiska rostfria ståls hårdighet mot korrosion.

Fig. 6 Diagram över olika rostfria ståls hårdighet mot saltsyra [7]

Fig. 6 Diagram showing the resistance of stainless steel against hydrochloric acid

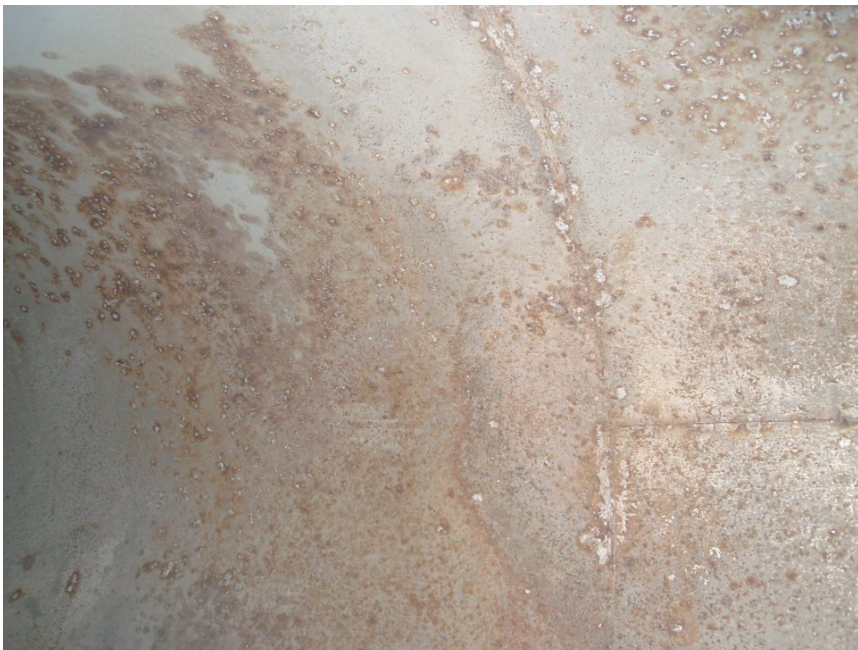
Figur 7 nedan visar exempel på allmänkorrosion i rökgaskanal till skorsten efter en kondenseringsanläggning (anläggning nr 9).

Fig 7 Allmänkorrosion i rökgaskanal till skorsten efter kondenseringsanläggning.
Material EN 1.4436 (SS 2343)

Fig.7 Uniform corrosion in fluegas channel to a chimney after a condensing plant.
Material EN 1.4436 (SS 2343)

I anläggningarna 9, 18 och 30 har redovisats allmänkorrosion i rökgaskanaler tillverkade i material EN 1.4436 (SS 2343). Se figur 7 i avsnitt 2.3.2 ovan.

Anläggning nr 35 har tidigare haft rökgaskanaler efter 2 st direkta trycksatta rökgaskondenseringsanläggningar av material EN 1.4436 (SS 2343) med svåra skador i form av pitting och allmänkorrosion. Efter byte till material EN1.4462 (SS 2377) har skadorna upphört.

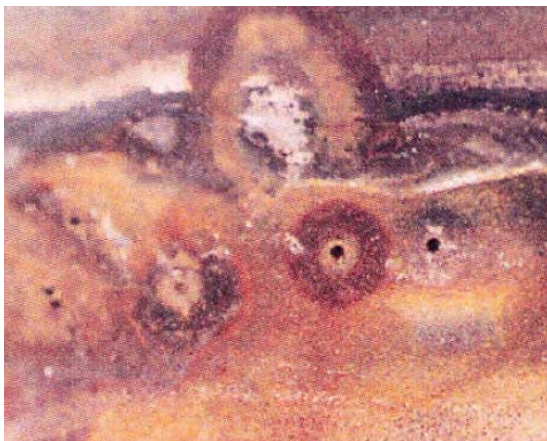
Pitting (även benämnt gropfrätning eller punktfrätning) karakteriseras av angrepp inom små avgränsade områden och syns på ytan som små hål (figur 8). Djupare in i materialet vidgas normalt det angripna området (figur 9 utdrag ur bilaga B).

Fig. 8 Pitting sett från angripen yta [8]
Fig 8 Pitting seen from attacked surface [8]

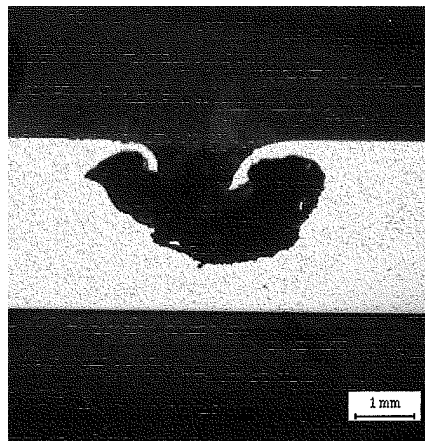
Fig. 9 Pittingskada i genomskärning
Fig 9 Pitting attack in cross section

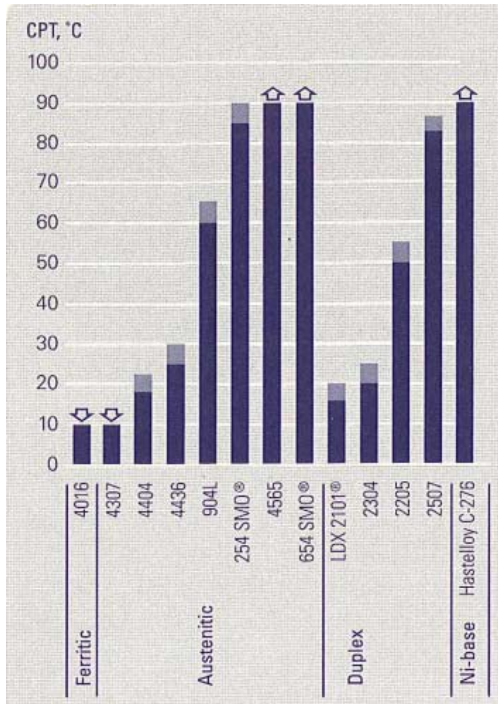
Figur 10 nedan visar olika rostfria ståls motståndskraft mot pitting som funktion av maximal temperatur (CPT) i en kloridlösning. Testmetoden ASTM G150 som är standardiserad finns beskriven i bl.a. Outokumpu Corrosion Handbook [7].

Fig. 10 Typiska CPT-värden enligt metod ASTM G150 för olika rostfria stål [7].

Fig. 10 Typical CPT-values according to ASTM G150 for different stainless steels [7].

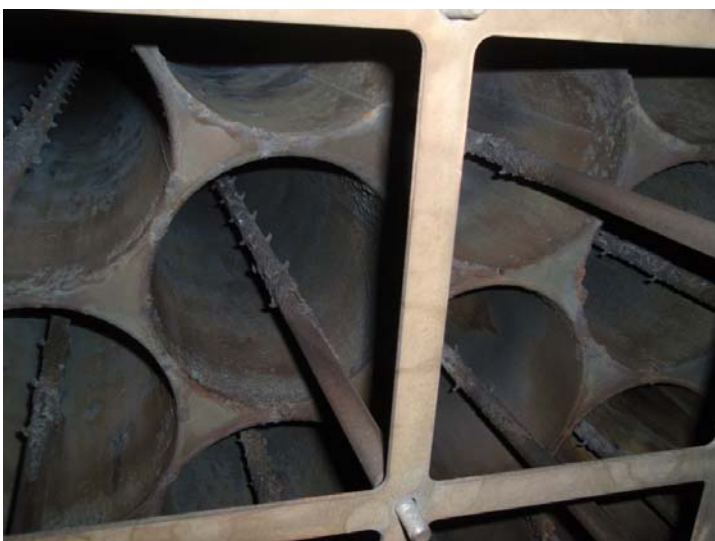
Ytterligare en orsak som kan bidra till uppkomsten av pitting är den jonisering av rökgaserna som sker i ett vått elfilter (även kallat saltspärr i rökgaskondenserings-sammanhang). I filtret vandrar negativt laddade joner från en emissionselektrod till ett rökgasrörs väggar som utgör jordplan. På sin väg fäster jonerna vid rökgasens stoftpartiklar och tillsammans med vattendroppar avsätts dessa på rörväggen. Om den elektriska spänningsnivån eller ledningsförmågan hos rökgasen blir tillräckligt hög sker elektriskt överslag mellan emissionselektrod (figur 11) och rörvägg och den uppkomna ljusbågen bidrar till att slå hål på rörets skyddande kromoxidskikt (figur 12 visar insidan av en utskuren bit ur rörvägg med ”överslagsmärken”).

Fig. 11 Emissionselektroder i rökrör i vått elfilter (saltspärr)

Fig. 11 Emission electrode inside flue gas pipes in a wet electrostatic precipitator (salt barrier).

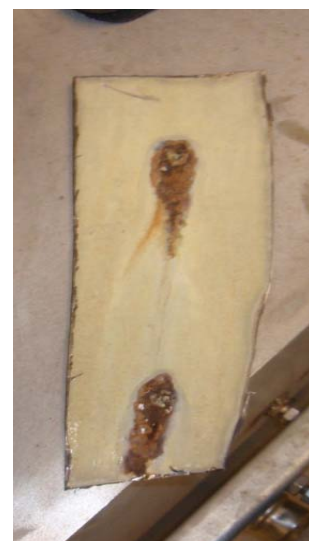
Fig. 12 Pitting på insida av rökrör

Fig. 12 Pitting inside a flue gas pipe

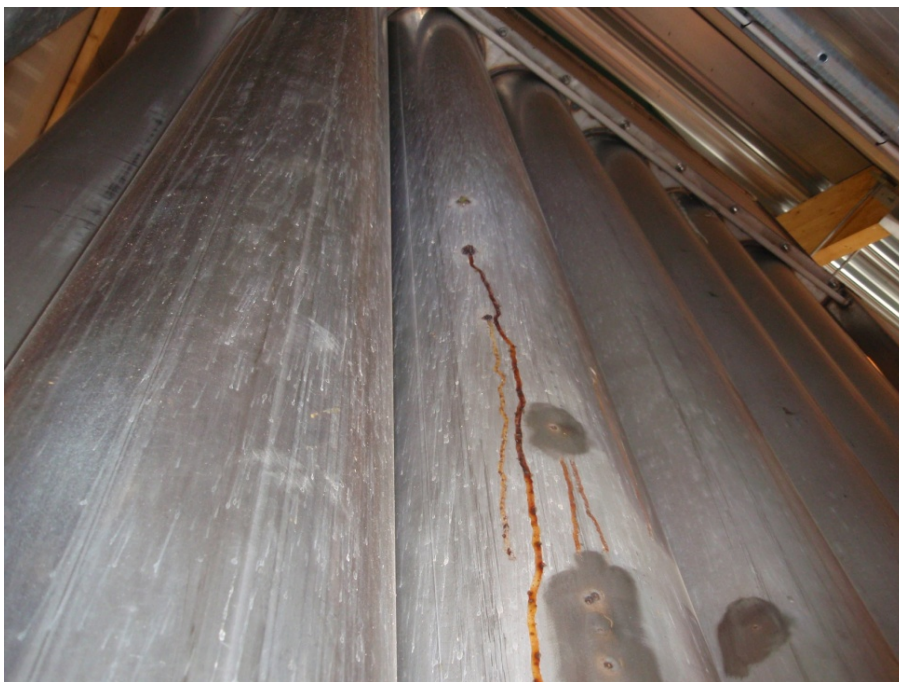
Nedanstående figurer 13 (från anläggning 9) och 14 (från anläggning 32) visar typiska skador av pitting som har penetrerat rökrören i våta elfilter.

Fig. 13 Utsida av rökrör penetrerade av pitting. Material EN 1.4436 (SS 2343)

Fig. 13 The outside of flue gas pipes penetrated by pitting. Material EN 1.4436 (SS 2343)

- When using the wet electrostatic precipitator technique stainless steel should as minimum be of quality EN 1.4547 (254 SMO) in the electrostatic parts if projected / estimated fuel concentrations of chlorine exceed 100 mg/kgTS or sulphur greater than 200 mg/kgTS.

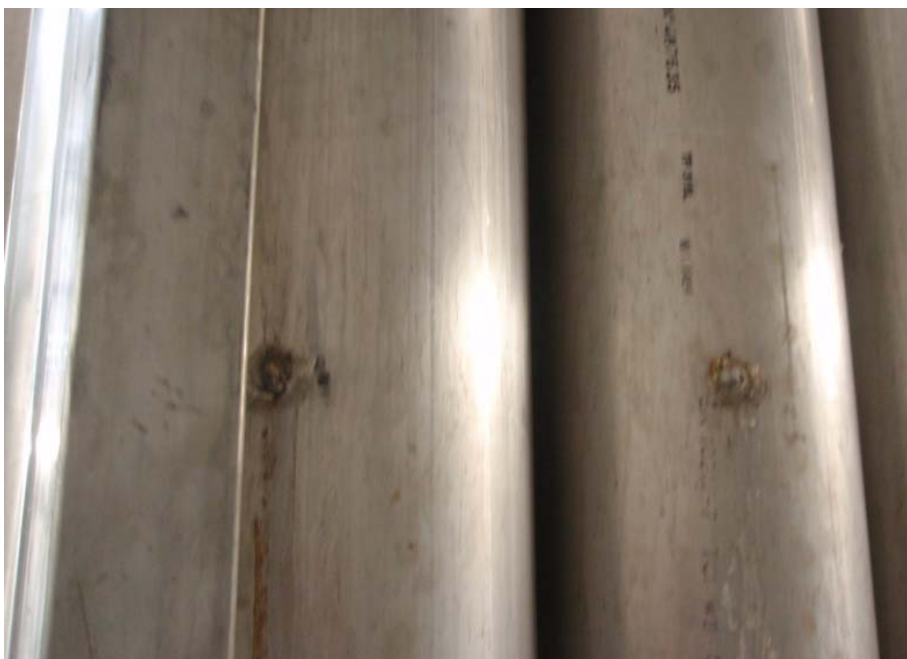
Fig. 14 Utsida av rökrör penetrerade av pitting. Material EN 1.4404 (SS 2348)

Fig. 14 The outside of flue gas pipes penetrated by pitting. Material EN 1.4404 (SS 2348)

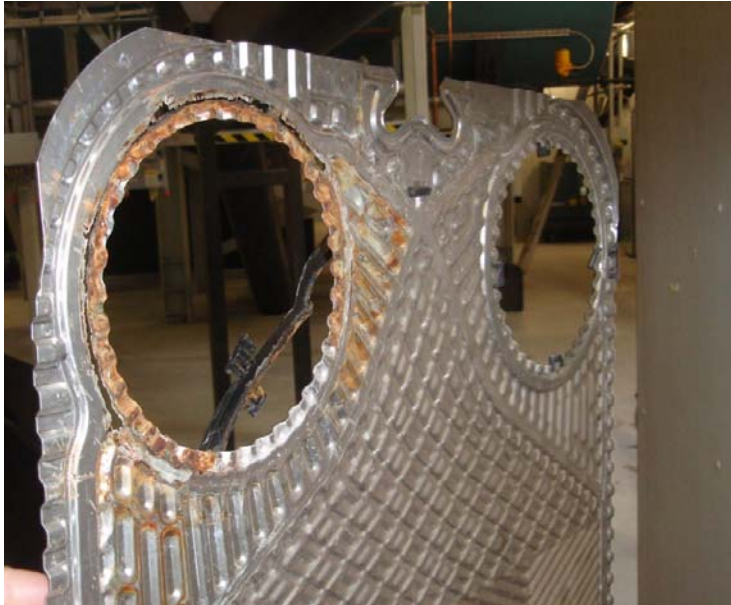
Nedanstående figur 15 (från anläggning 32) visar en typisk skada i form av spaltkorrosion på värmeväxlare i rökgaskondenseringsanläggningar med indirekt värmeöverföring.

Fig. 15 Spaltkorrosion i värmeväxlarpåt. Material EN 1.4436 (SS 2343)

Fig. 15 Crevice corrosion attack on a plate from heat exchanger. Material EN 1.4436 (SS 2343)

I anläggningar med indirekt värmeöverföring har allvarliga skador i form av spaltkorrosion i värmeväxlare redovisats i två anläggningar 9 och 32. Se figur 15 i avsnitt 2.3.4 ovan. Trolig orsak är att citronsyra har använts för rengöring av värmeväxlarna från beläggningar.

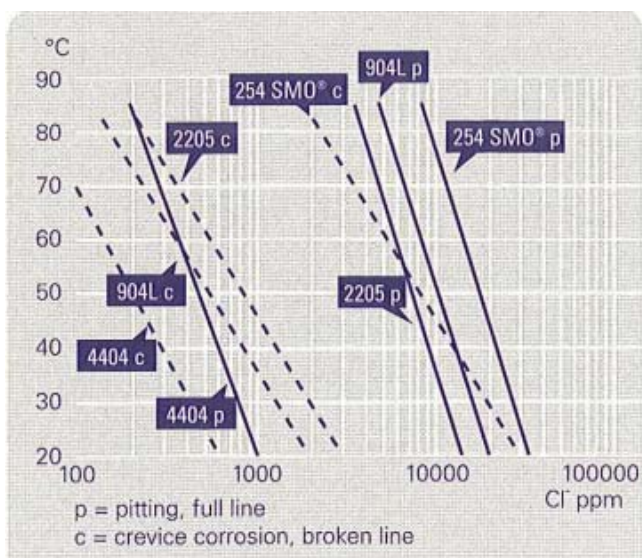
Diagrammet nedan i figur 16 indikerar översiktligt sambanden mellan högsta temperatur och kloridhalt i vatten (1 ppm = 1 mg/L) och gränserna för skador i form av pitting och spaltkorrosion.

Fig. 16 Maximala temperaturer som funktion av kloridhalt för olika rostfria stålqualiteter [7]

Fig. 16 Maximum temperatures as a function of chloride concentrations for different stainless steels [7]

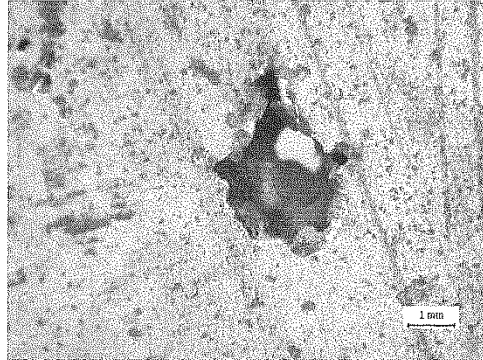
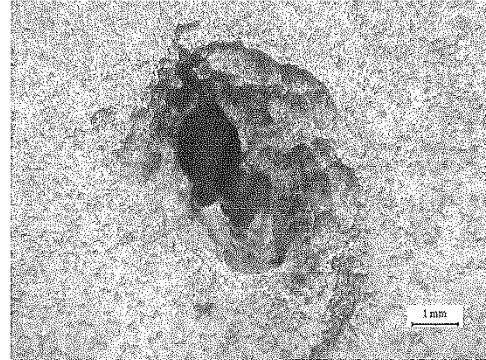
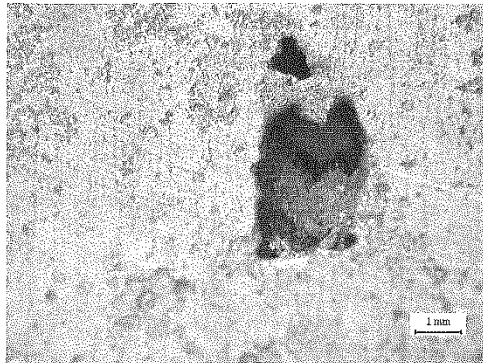
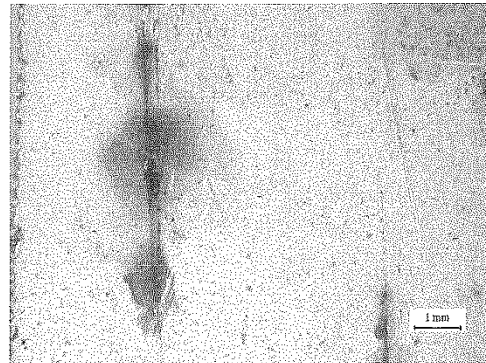
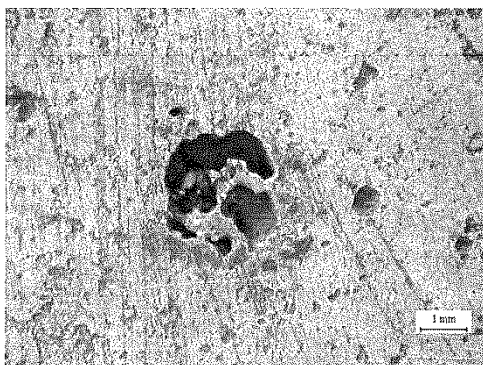
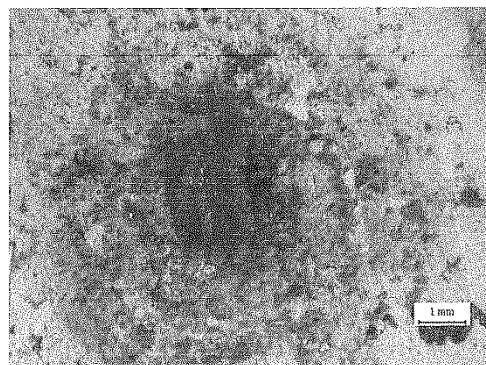
Angrepp på rörets insida

**Motsvarande angrepps utseende på
rörets utsida**

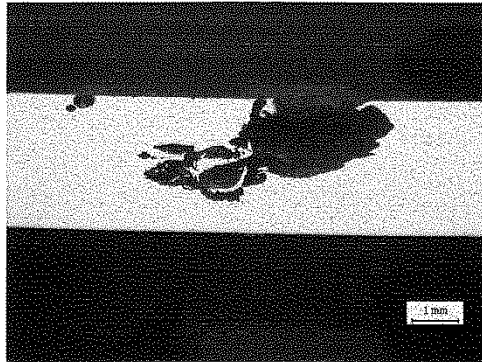
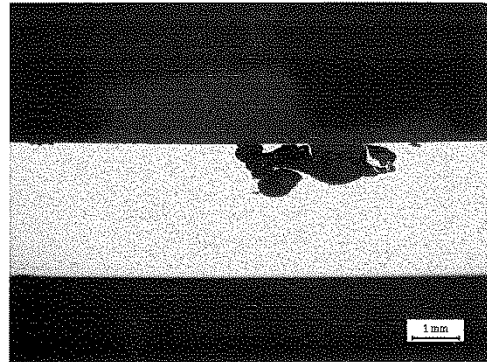
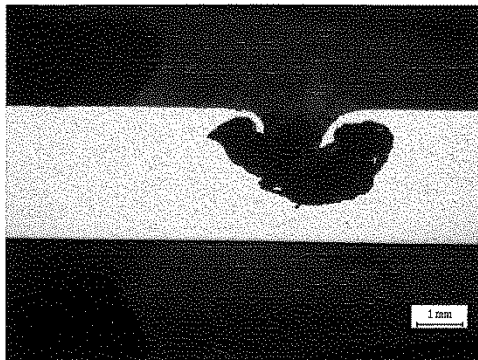
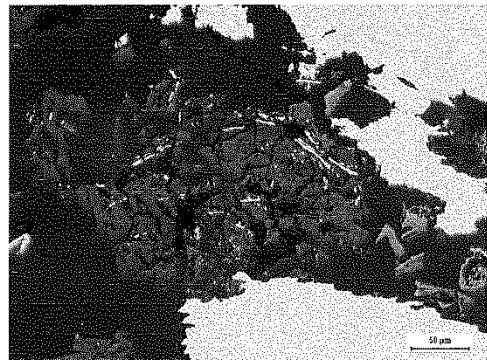
Snitt genom angripet rör

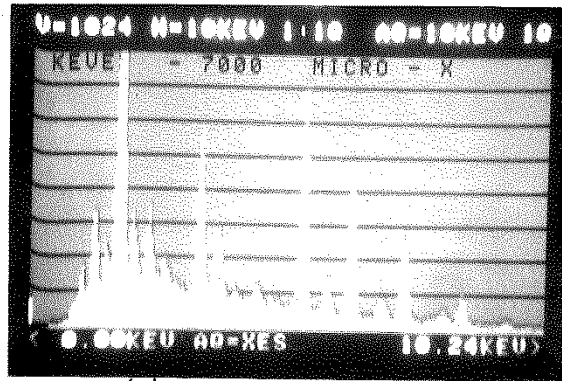
I bilaga 3 visas upptagna spektra från korrosionsprodukter funna i groparna. Utöver krom, järn och nickel, som härrör från grundmaterialet, förekommer svavel, klor, kalium, kalcium och zink. Det vanligaste spektrum som erhålles från frätgropar ser dock ut som spektrum nr 1 med höga halter av svavel och kalium samt lägre halt av zink.

S | K Cr Fe Zn
Mg Si Cl Ti Ni
Al

Skadorna, som initierats på rørets innervägg, har uppstått på grund av att det på rostfria stål normalt förekommande passivskiktet brutits ned lokalt. Halogengjoner såsom klorider är den vanligaste orsaken till denna nedbrytning. Förekommer dessutom sulfid ökar korrosiviteten avsevärt.
