Josef Mácsik och Bo Svedberg

# **Skogsbilvägsrenovering av Ehnsjövägen, Hallstavik**

## **Gravel road stabilisation of Ehnsjövägen, Hallstavik**

Q4-285

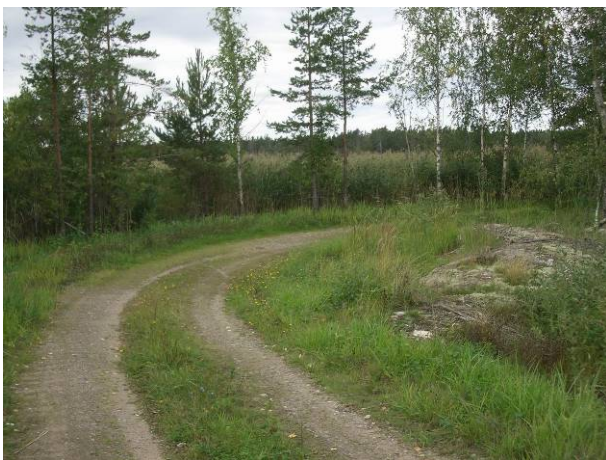
Figur 2 Typisk sträcka på Ehnsjövägen före renovering.

Ehnsjövägen är en mindre skogsbilväg som ligger norr om Hallstavik och på östra sidan av Edeboviken. Vägen går till en slamdamm. Ehnsjövägen är 1600 m lång, varav den första delen på ca 400 renoverades enbart genom utläggning av slitlager. De förtä 400 m bedömdes inte vara i behov av renovering med flygaska blandat med grus. Den för flygaskastabilisering aktuella provsträckan är ca 1200 m lång och ägs av Holmens Bruk AB. Enligt SGU:s jordartskarta 12 J Grisslehamn SV består jordlagren längs vägsträckan till större del av morän som är stenig. Det förekommer även lera. Berg i dagen är tämligen vanligt i området.

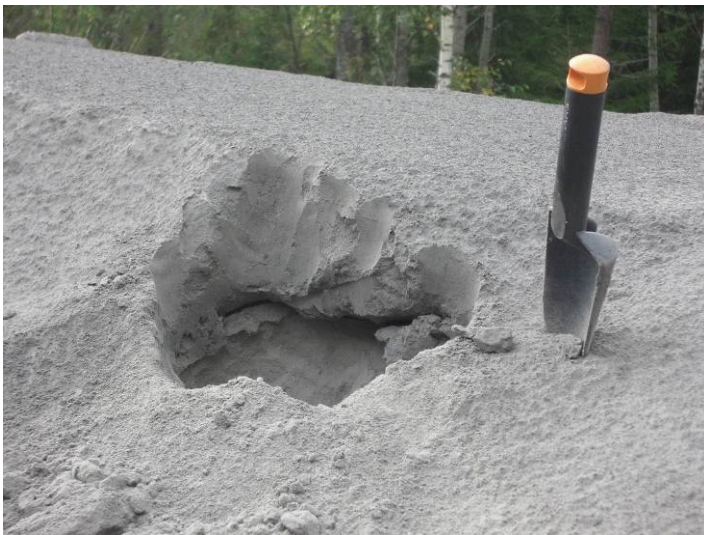
*Figur 3 Flygaskan från Holmen Paper, Hallstavik.*

Flygaskan som användes vid stabiliseringsarbetet var från Hallsta pappersbruk (Holmen Paper), se figur 3. Flygaskan kommer från A-pannan (BFB) och bränslet var avloppsslam och returpappersslam. Totalt har ca 350 ton TS flygaska använts på en sträcka motsvarande ca 1200 m. Flygaskan kördes ut i slutna behållare. Askmängden som lades ut på vägen var ca 10 ton per lass. Mängden flygaska som producerades per dag varierade mellan 10 ton och 54 ton. Utläggningen pågick mellan den 13 och 23 september. Flygaskan lastades ut med en låg vattenkvot, mellan 10 – 20 % och förvarades på vägen i stack om ca 10 ton. Flygaskans vattenkvot påverkades marginellt genom regn. Som det framgår i figur 3 påverkades enbart en ca 10 cm skorpa av förhöjd vattenkvot i stacken. Under detta ytskikt var flygaskan opåverkad och torr.

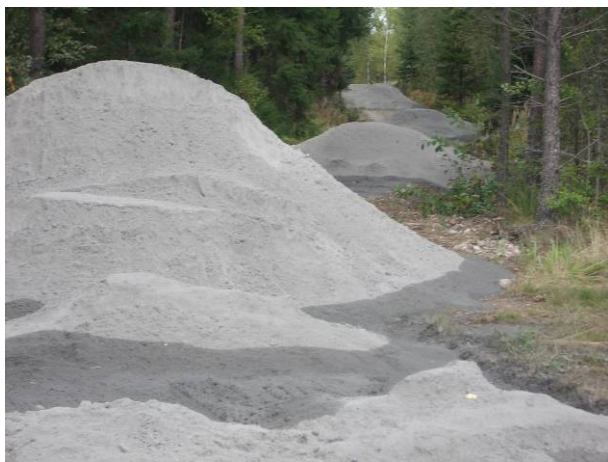
Figur 4 Flygaskan utlagd med ca 20 – 30 m mellanrum.

20 – 30 m, figur 4. Grusvägen jämnades av och rensades från gräs och från synlig organisk jord.

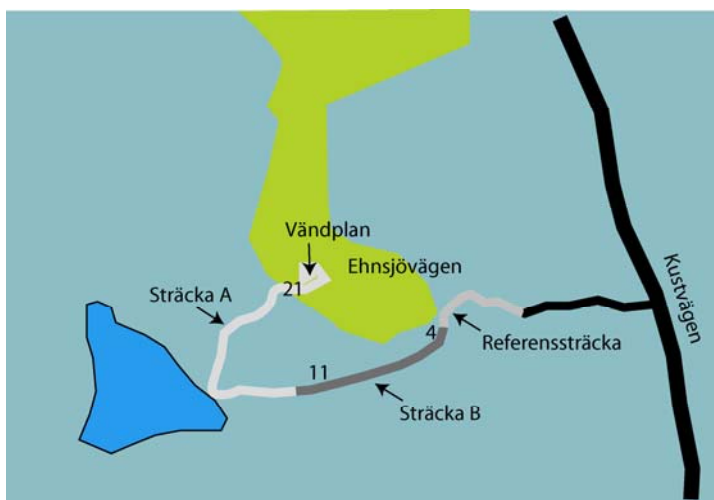
Figur 5 Schematisk karta över Ehnsjövägen.

Området delades in i 19 delsträckor samt en referenssträcka. De 19 delsträckorna har beteckningen delsträcka 4 till 19 och vändplan (VP), figur 5. Fem stycken grundvattenrör installerades inklusive ett referensrör utanför vägområdet. Vägsträckans styvhet mättes in med fallviktsmätning under våren 2004, finansierat av Värmeforsk. Ytterligare en mätning kommer att utföras under nästa år. Vattenprov från lysimetrarna och grundvattenrören tas vid lämpligt tillfälle under våren. Baserat på laboratorieundersökningar på askan och inspektion av den aktuella platsen sammanställdes en *anmälan* till kommunen, se bilaga A.

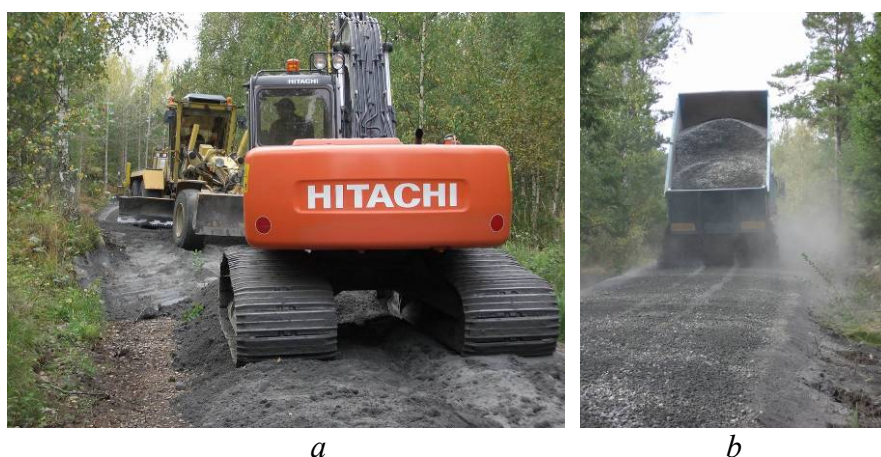
**Figur 10** Avjämnning av flygaska (a) och utläggning av grusmaterial (b).

**Figure 10** Levelling of fly ash (a) and tipping of gravel on the road (b).

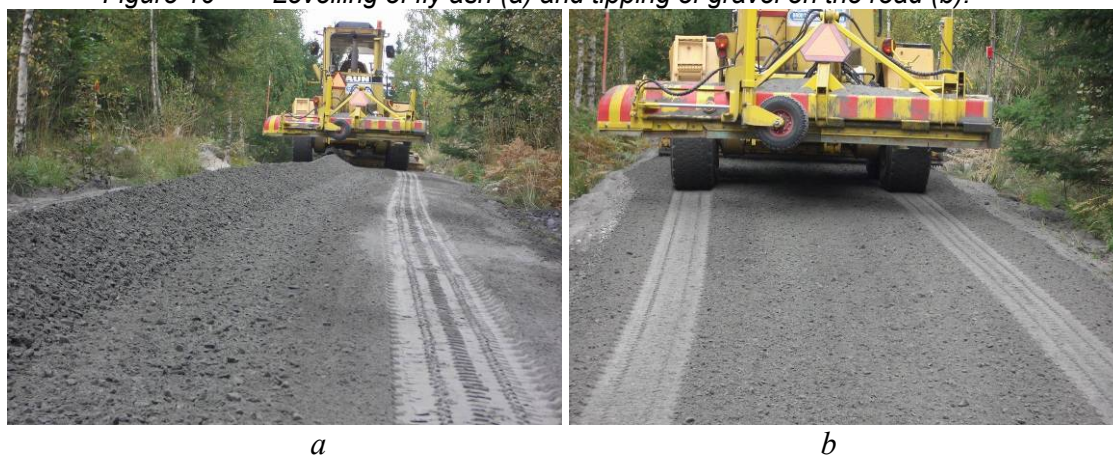
**Figur 11** Homogenisering av grus och flygaska(a) och den färdighyvlade vägytan(b).

cm av vägmaterialet. Det bestämdes därför att köra dit grusmaterial från en bergtäckt från Holmen Skog. Det utlagda grusmaterialets tjocklek på vägen var ca 0,2 m. På sträcka A och på vändplan, har grusmaterialet lagts ut efter det att askan har lagts ut. Stackarna med flygaska jämnades av över vägytan med grävmaskin, figur 10a. Med väghyvel jämnades flygaskan ut sedan i ca 0,2 m skikt. Efter att grusmaterialet har lagts ut, figur 10 b, har flygaska och grus hyvlats ihop till en till synes homogen blandning, figur 11 a och b.

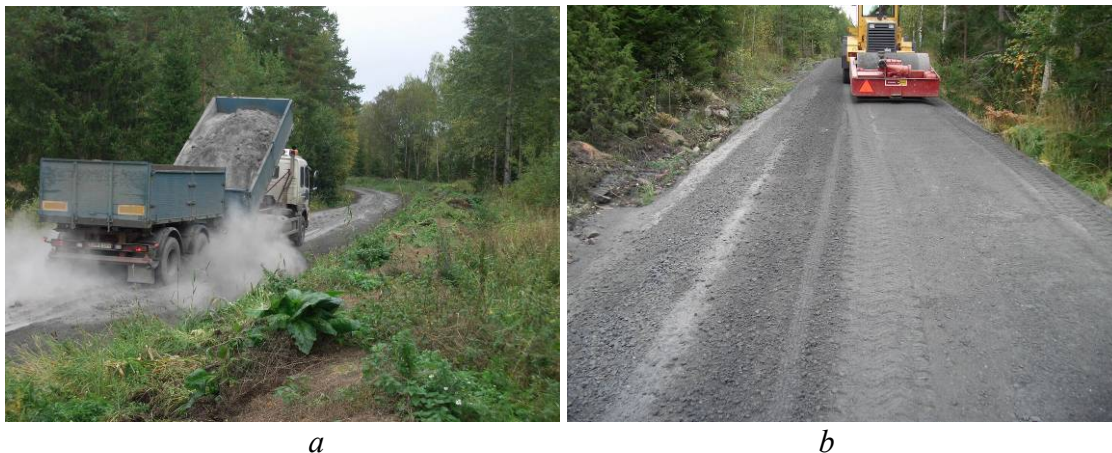
*Figur 12 Utläggning av flygaska med "grusbil" (a) och packning med vibrovält (b).*  
*Figure 12 Tipping of fly ash from a gravel truck (a) and compaction of the road (b).*

På sträcka B (delsträckorna 4 -14) lades grusmaterialet ut först, följt av flygaska. Flygaskan lades ut med grusbil och lades ut i ca 0,2 m skiktjocklek, figur 12a. Därefter homogeniserades flygaska och grus med väghyvel. Utlägningsarbetet på sträcka B gick avsevärt snabbare i och med att flygaskan lades ut direkt i "rätt" skiktjocklek.
