# **Flygaska som förstärkningslager i grusväg**

## **Fly ash stabilisation of gravel roads**

Q4-229

VÄRMEFORSK Service AB  
101 53 STOCKHOLM · Tel 08-677 25 80  
Januari 2006  
ISSN 1653-1248

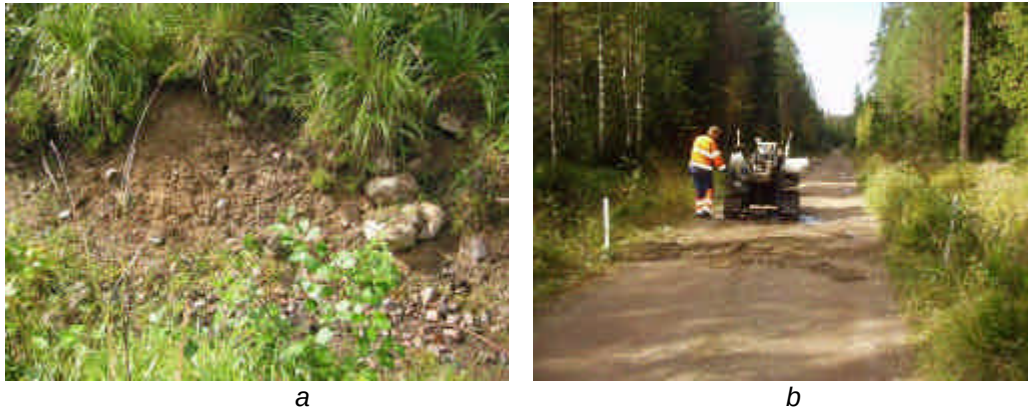
Figur 3.2 (a) Markytan består av en siltig sandig morän, (b) Skruvprovtagning av markprofilen och installation av grundvattenrör, Gv 10 (vänster) Gv3 (höger).

Markprofilen på den aktuella sträckan är sandig siltig morän, se figur 3.2 a. Jordprofilen undersöktes i 7 punkter ner till ca 2 m djup med skruvprovtagning figur 3.2 b. Jordartsbedömningen redovisas i Bilaga A. Den befintliga vägen bedömdes ha dålig bärighet under tjällossningsperioden.

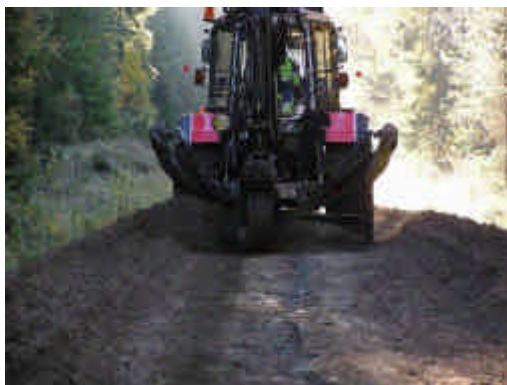
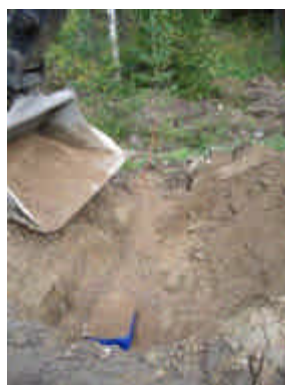
På tisdag den 30 september påbörjades renoveringsarbetet genom att en traktorgrävare plöjde upp vägen med väghyvel, se figur 3.4 a. Vid hyvlingsarbetet bildades vallar i vägkanterna. Lysimetrarna installerades i vägkroppen, figur 3.4 b. Installerade lysimetrar täcktes med befintligt vägmateriel. Därefter stabiliserades sträckan genom att ett ca 30 – 45 cm tjockt skikt av flygaska lades ut och packades.

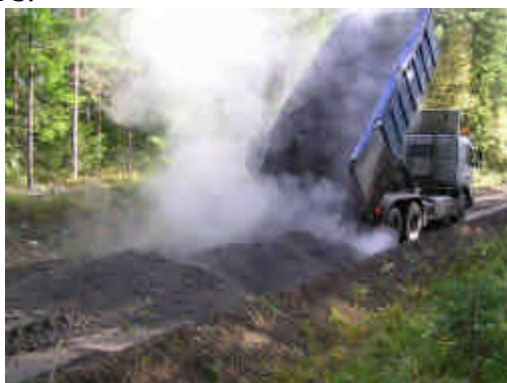
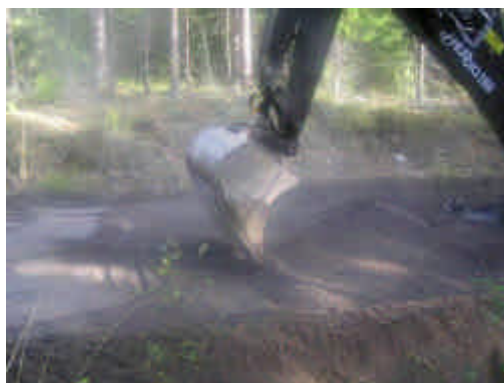
Ungefär 80 ton (torrsbstans, TS) flygaska nyttjades vid renoveringsarbetet. Lassen med flygaska lades ut och jämnades av med traktorgrävare direkt efter leverans, figur 3.5 a och b.

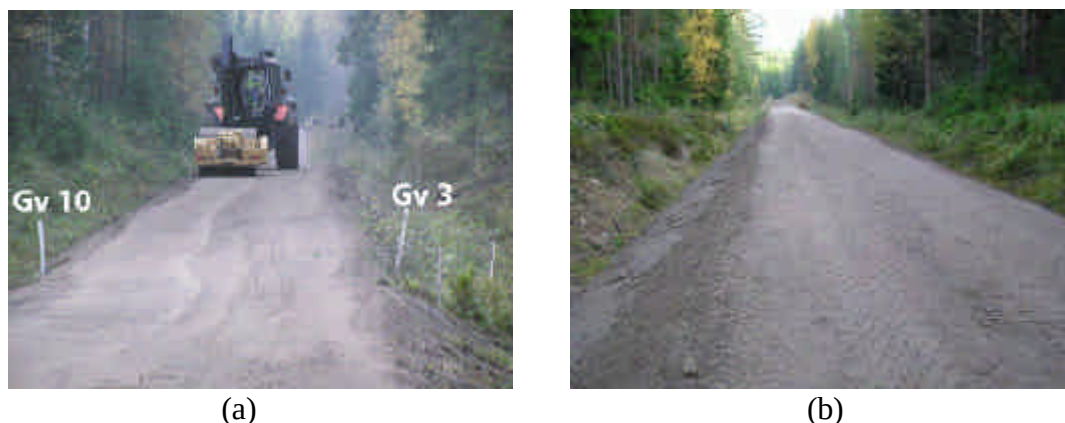
Figur 3.6 (a) Packning av den flygkastabiliserade vägen, med grundvattenrören, Gv 10 (vänster) Gv3 (höger) och (b) den färdiga vägen med utlagt slitlager.

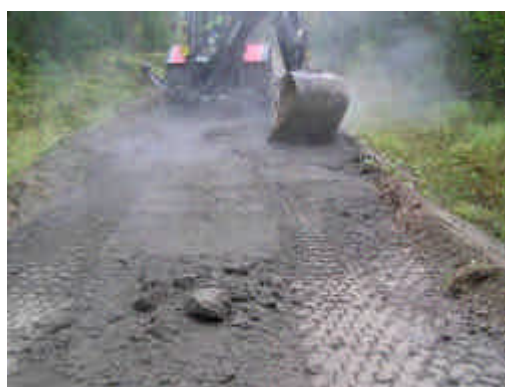
Figur 3.7 Flygaskan hann börja härda under transporten.

Från varje lass togs det prov på flygaskan. Under tisdagen lades det ut flygaska med 34 volym % vatten. Totalt levererades det 96 m<sup>3</sup> flygaska ut på sträckan. Under onsdagen den 1 oktober utfördes inget arbete på provsträckan. Tre lass med flygaska levererades under dagen, totalt ca 48 m<sup>3</sup>. Flygaskans kvalitet var något sämre, den har hunnit härda medan den kördas fram till provsträckan, figur 3.7. Även större klumpar förekom. Den tillsatta vattenvolymen var densamma som tisdagens aska, dvs. 34 volym %. Det gick trots detta bra att lägga ut och packa flygaskan.

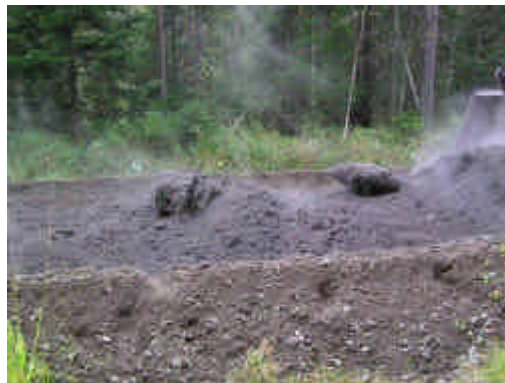
Figur 3.8 Flygaskans skiktjocklek runt Gv3 och 10 var ca 45 cm.

En svacka på sträckan, där lysimetrarna 3 och 4 installerades (runt Gv 3 och Gv10), fylldes ut med en skiktjocklek på flygaskan på ca 5 cm figur 3.8.

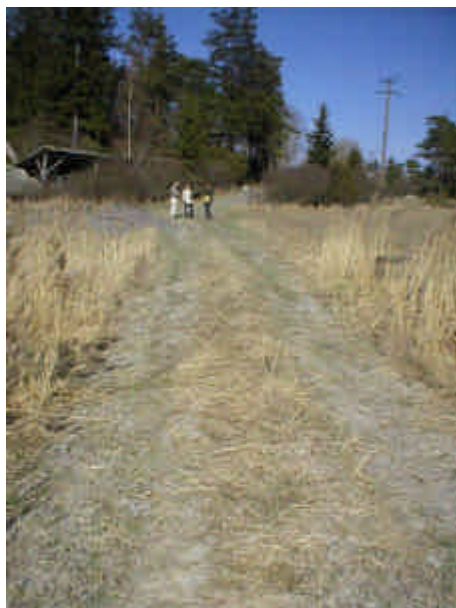
*Figur 3.22 Typen av väg som renoverades med flygaskastabiliserat grus, Uppsala.*

Två delsträckor valdes ut för kontroll av vägen samt en referenssträcka. Delsträckorna som har valts ut ligger alla i ett område som utgörs av postglacial lera, bilaga borrprotokoll. Provsräckornas kvalitet innan renoveringen motsvarar den på figur 3.22. Grus stabiliserades på en separat station och kördes ut på sträckan. Blandningen lades ut direkt på marken (traktorvägen). Tjockleken på det askstabiliserade gruset var ca 0,2 m.

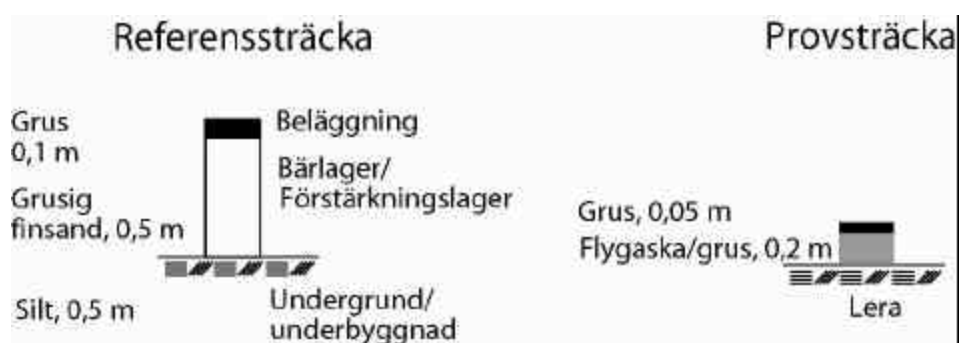
Figur 3.24 Referens- och provsträckans uppbyggnad, Börje.

Figure 3.24 The structure of the reference and test sites, Börje.

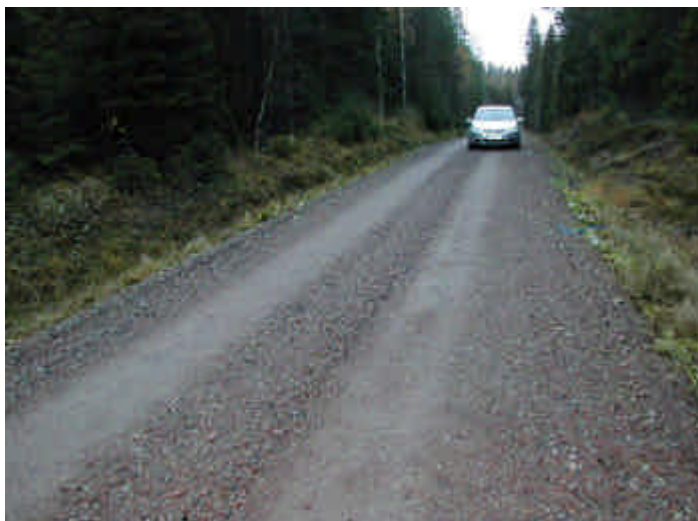
*Figur 6.1 Vägen i Norberg, november 2004 efter timmertransporten.*
