”Uppföljning av befintliga slaggrusprovvägar” är ett projekt som finansierats av Värmeforsks delprogram ”Miljöriktig användning av askor”. Tidigare mätningar och utvärderingar som använts för jämförelse har finansierats av KFB, VINNOVA, Umeå Energi och Statens geotekniska institut (SGI).

Abstract

Nyckelord: slaggrus, långtidshållfasthet, provväg, fallviktsmätning, förstärkningslager

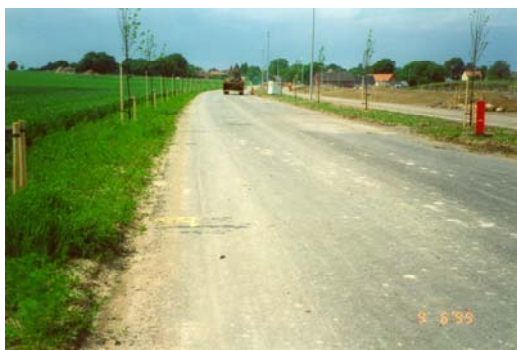
Figur 2. Törringevägen, juni 1999 (Foto VTI) Figur 3. Dåvamyran, sep 2003 (Foto SGI)

Figure 2. Törringevägen June 1999 (Photo VTI) Figure 3. Dåvamyran, Sep 2003 (Photo SGI)

Törringevägen byggdes 1998 och är genomfartsgata vid byn Käglinge ca 10 km sydost om Malmö (Figur 17). Ett avsnitt, ca 300 m, av gatan byggdes som en provväg med fem olika sträckor (Figur 18). Tre av sträckorna är tvådelade provsträckor med olika alternativa material – krossad betong, tegel eller slaggrus – i förstärkningslagret och antingen krossad betong eller bergkross i bärlagret. Övriga två sträckor utgör referenssträckor och innehåller enbart bergkrossmaterial [6] [7]. I detta projekt studeras en av referenssträckorna, som är 60 m lång, och den provsträckan som har slaggrus i förstärkningslagret och bergkross i bärlagret, 30 m lång (Figur 2).

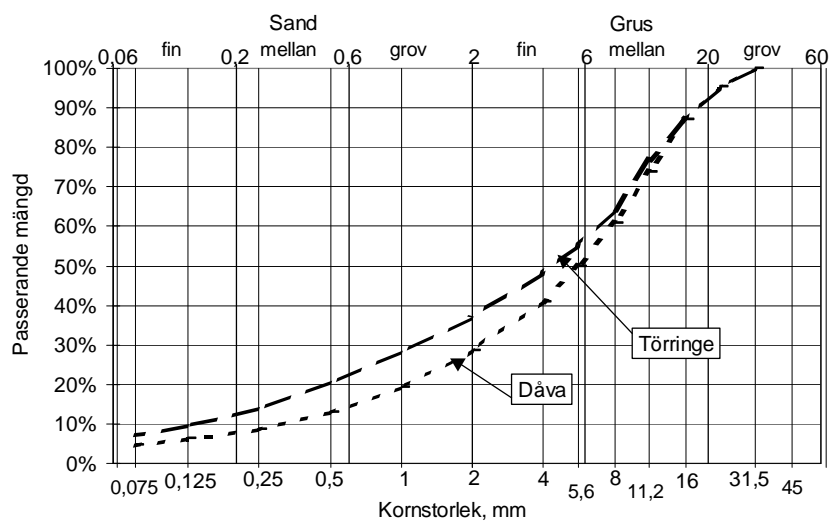
Figur 6. Kornstorleksfördelning för de två slaggrus-materialen (efter [5])

Figure 6. Particle size distribution of the two MSWI gravel materials (after [5])

Båda slaggrusmaterialen är restprodukter från förbränning av hushålls- och industriavfall i en rosterpanna. Dåva-materialet hade lagrats ungefär ett halvår innan utläggningen, medan Törringe-materialet hade lagrats i mer än två år. Någon provtagning och laboratorieundersökning av materialen har inte gjorts i den här studien. I andra studier [5] har bland annat kornstorleksfördelningen för slaggrus från de båda anläggningarna bestämts (Figur 6).

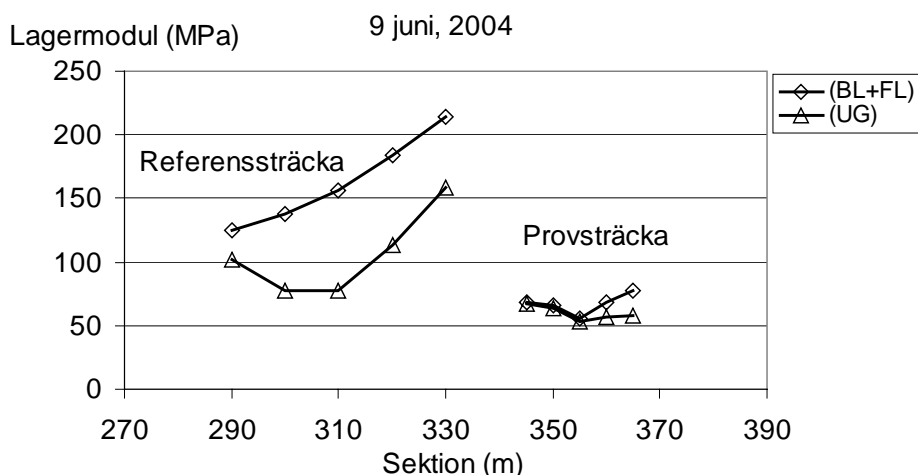
Figur 8. Detalj av Figur 7. Styvhet (lagermodul) för olika lager i referens- och provsträcka på Törringevägen, utvärderade från fallviktsmätning 2004. BL+FL = bärlager + förstärkningslager och UG = undergrund.

Figure 8. Detail of Figure 7. Stiffness (layer modulus) of different layers in the reference structure and the test structure on the test road in Malmö, evaluated from FWD measurement in 2004. BL+FL = base + sub-base and UG = subgrade.

Både undergrunden och bär- och förstärkningslagret är styvare i den östra delen (Figur 8). Lagermodulen för bär- och förstärkningslagret ökar från 125 MPa i sektion 290 till 220 MPa i sektion 330. I provsträckan har bär- och förstärkningslagret ungefär samma styvhet som undergrunden.

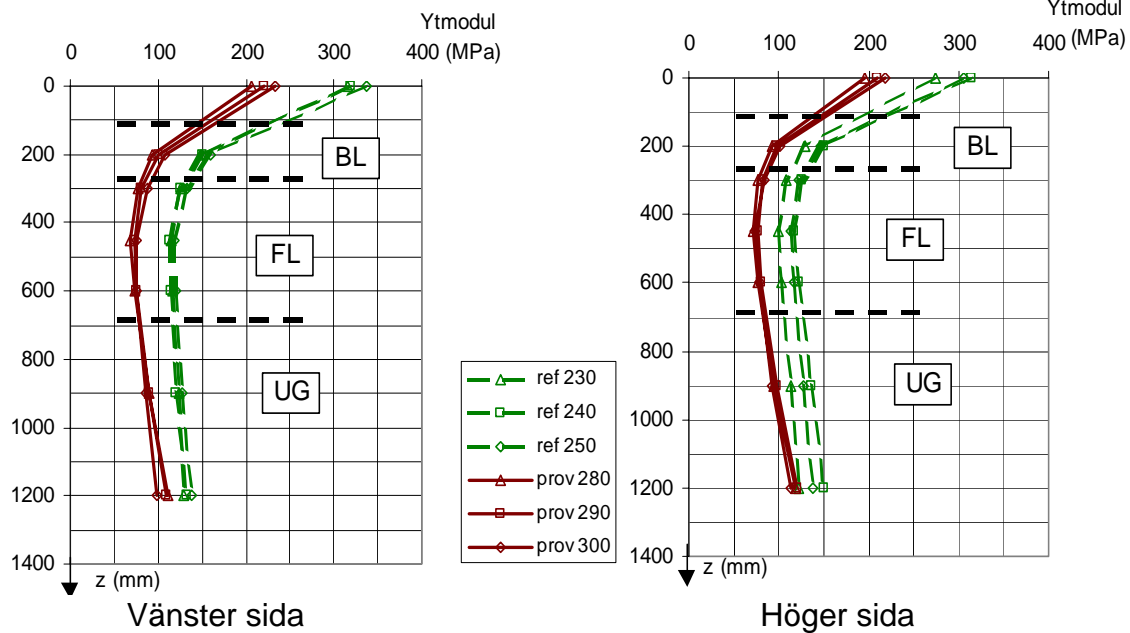
Figur 10. Medelstyvheter (ytmoduler) utvärderade från fallviktsmätning på Dåvavägen 2004, vänster respektive höger sida. Helt dragna linjer representerar provsträckan och streckade linjer referenssträckan.

Figure 10. Average stiffness (surface moduli) evaluated from FWD measurement on the test road in Umeå in 2004, left- and right-hand sides of the road respectively. The dotted lines represent the reference structure.

De beräknade ytmodulerna för varje punkt anger medelstyvheten för hela skiktet från ett angivet djup och nedåt (Figur 10). Det betyder att ytmodulen på djupet $z = 0$ mm representerar medelstyvheten för hela konstruktionen. På samma sätt representerar ytmodulen på djupet 110 mm medelstyvheten för hela konstruktionen från bärlagret och nedåt.

Resultatet visar att medelstyvheten för referenssträckans konstruktion (ytmodulen vid $z=0$) varierar mellan 315 och 338 MPa på vänster sida och mellan 274 och 314 MPa på höger sida. Motsvarande siffror för provsträckans konstruktion är 207–234 MPa på vänster sida och 195–219 MPa på höger sida.

Förstärkningslagret är det svagaste skiktet, speciellt i provsträckans högra del (Figur 10). Det framgår också att höger sida i sektion 230 på referenssträckan är mindre styv än resten av referenssträckan.

Mest har den relativa skillnaden ökat för den högra halvan av vägen. Det framgår när Figur 10 jämförs med Figur 16.

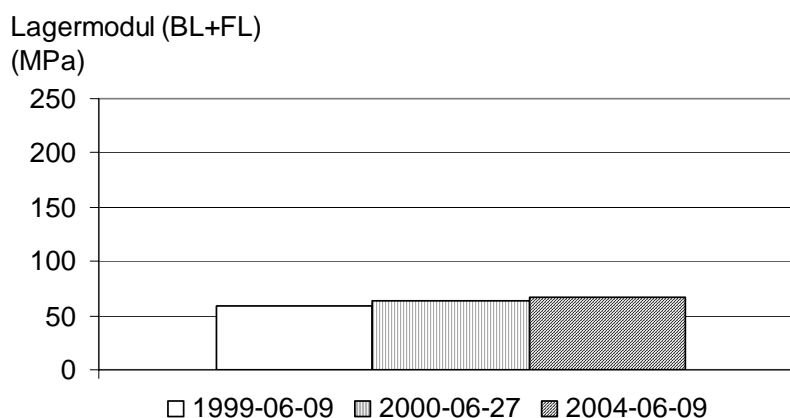
Figur 11. Styvhet (lagermoduler) för det kombinerade bär- och förstärkningslagret på provsträckan i Törringevägen, utvärderade från fallviktsmätningar 1999, 2000 och 2004. Medelvärde av tio punkter. Provsträckan är uppbyggd enligt Figur 4. (Data från tidigare mätningar från [5])

Figure 11. Stiffness (layer moduli) for the combined layer of base and sub-base in the test structure in Malmö, evaluated from FWD measurements in 1999, 2000 and 2004. Mean value of ten points. The test structure is designed according to Figure 4. (Data from earlier measurements from [5])

Här jämförs tre års värden på lagermodulen för det sammansatta lagret med 15 cm bärager av bergkross och ca 46 cm förstärkningslager av slaggrus. Skälet till att de båda lagren slås ihop vid beräkning och redovisning är att alltför tunna lager ger osäkra resultat när lagermodulen itereras fram. Varje års värde är medelvärdet för tio mätpunkter. Resultatet visar att slaggrusets styvhet är i stort sett oförändrad jämfört med mätningen 1999 (Figur 11). Modulvärdena är 59, 63 och 67 MPa, vilket innebär ca 6–7% ökning varje år.

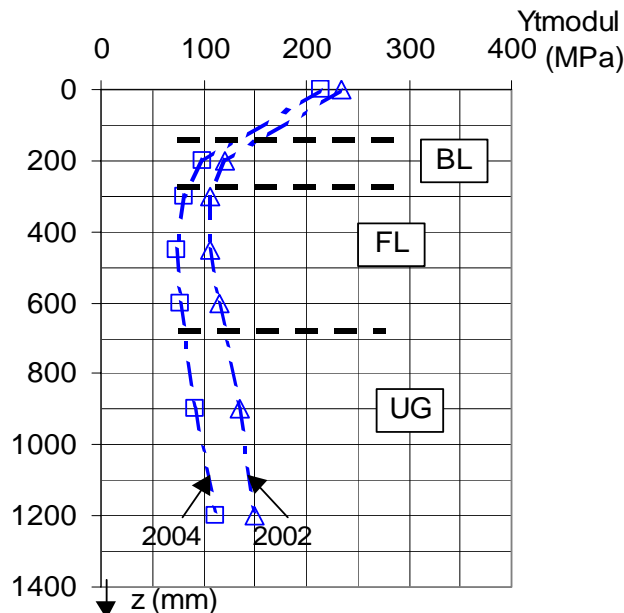
Figur 12. Styvhet (ytmoduler) för den asfaltbelagda provsträckan med förstärkningslager av slaggrus i Dåvavägen, utvärderade från fallviktsmätningar utförda den 16 september 2002 och den 7 september 2004. Medelvärde av sex mätpunkter. Provsträckan är uppbyggd enligt Figur 5. (Data från tidigare mätningar från [5])

Figure 12. Stiffness (surface moduli) for the asphalt paved test structure with sub-base of MSWI gravel in Dåvavägen, evaluated from FWD measurements on 16th September 2002 and 7th September 2004. Mean value of six points. The test structure is designed according to Figure 5. (Data from earlier measurements from [5])

Vid mätningen 2004 var styvheten i Dåvavägens provsträcka mindre än vid mätningen 2002. Det gäller samtliga skikt, men framför allt undergrund och förstärkningslager (Figur 12).

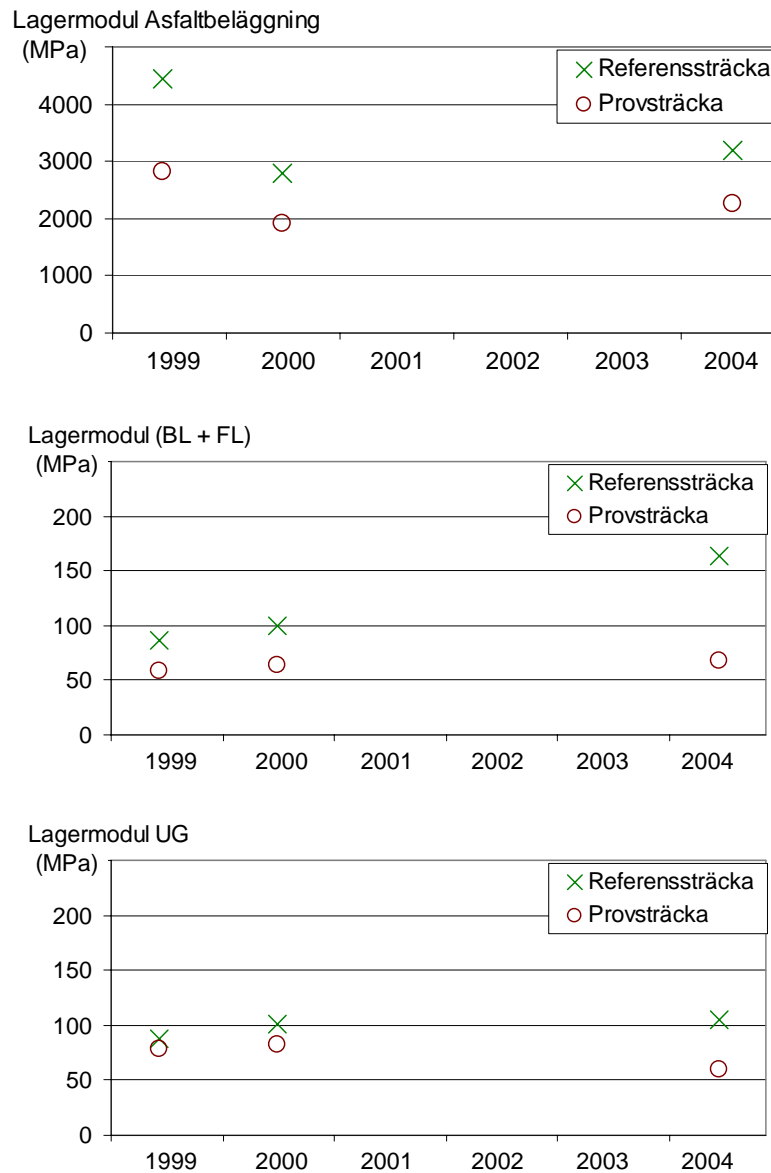
Figur 13. Styvhet (lagermoduler) för tre olika lager i Törringevägen som funktion av tiden, utvärderade från fallviktsmätningar 1999, 2000 och 2004. Sträckorna är uppbyggda enligt Figur 4 och 5. (Data från tidigare mätningar från [5])

Figure 13. Stiffness (layer moduli) for three different layers in the test road in Malmö as a function of time, evaluated from FWD measurements in 1999, 2000 and 2004. The structures are designed according to Figures 4 and 5. (Data from earlier measurements from [5])

Styvhetsutvecklingen kan också studeras genom att styvheten plottas som funktion av tiden (Figur 13). Observera dock att mätdata representerar en ögonblicksbild vid belastningstillfället och att stora variationer har ägt rum mellan de olika tillfällena.

Det är tydligt att referenssträckan i Törringe har fått ökad styvhet med tiden (Figur 13). Det gäller både bär- och förstärkningslagret (87% ökning från 1999 till 2004) och undergrunden (20% ökning från 1999 till 2004). Provsträckan har också fått ökad styvhet, men det gäller bara bär- och förstärkningslagret (14% ökning från 1999 till 2004).

Undergrunden i provsträckan har istället fått minskad styvhet (24% minskning från 1999 till 2004) (Figur 13). Vad detta beror på är inte klarlagt. Möjligen kan topografin inverka. Provsträckan ligger i nedförslut nedanför referenssträckan och undergrunden i provsträckan kan därför vara mindre utsatt för uttorkning än undergrunden i övriga sträckor (Figur 19). Någon uppgift om vattenkvot i olika lager finns inte.

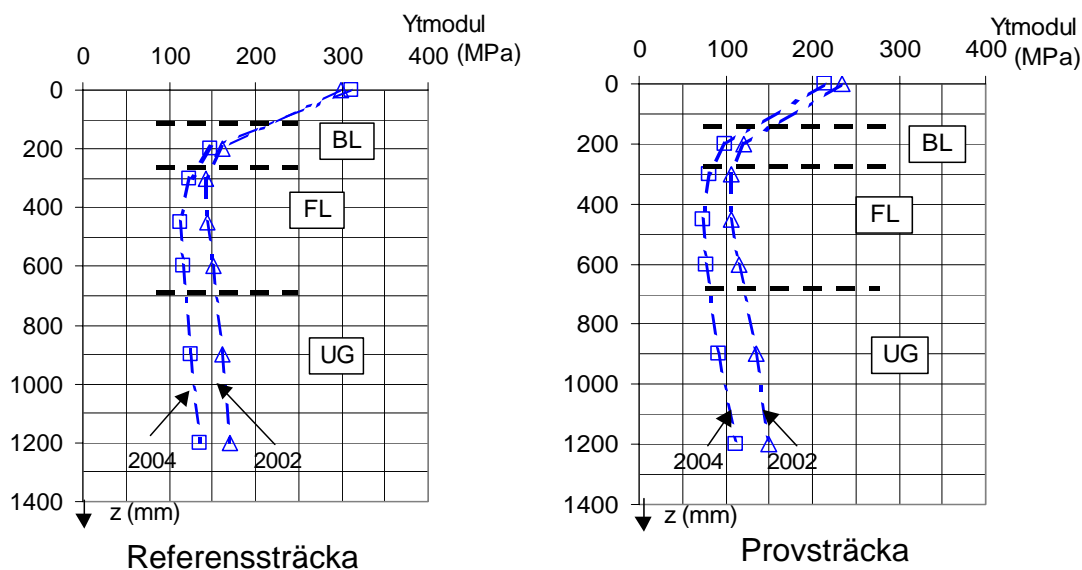
Figur 14. Styvhet (ytmoduler) för de asfaltbelagda sträckorna med förstärkningslager av bergkross respektive slaggrus i Dåvavägen, utvärderade från fallviktsmätningar 16 september 2002 och 7 september 2004. Medel av sex mätpunkter. Sträckorna är uppbyggda enligt Figur 5. (Data från tidigare mätning från [5])

Figure 14. Stiffness (surface moduli) for the asphalt paved structures with sub-base of crushed rock or MSWI gravel in the test road in Dåva, evaluated from FWD measurements on 16th September 2002 and 7th September 2004. Mean value of six points. The structures are designed according to Figure 5. (Data from earlier measurement from [5])

I Dåva var den utvärderade styvheten mindre vid 2004 års mätning än vid 2002 års mätning. Minskningen i styvhet gäller alla obundna lager i referenssträckan och alla lager i provsträckan (Figur 14).

En tänkbar förklaring till detta kan vara tillgången på vatten i väggroppen. Hösten 2001, dvs. under vägens byggnadstid och strax efter, noterades extremt höga ytvattenflöden vid Dåvavägen. Hösten 2002 var mer normal medan hösten 2003 var mycket nederbördsfattig. (I september 2003 vattnades de obelagda sträckorna på vägen för att på konstgjord väg skapa infiltrerande vatten till lysimetrarna). Inom ramen för en annan studie [8] har grundvattennivån registrerats i ett antal grundvattenrör i och omkring provvägen. Det rör som är närmast de här aktuella sträckorna är placerat i en angränsande sträcka, nr 4. I detta rör uppmättes avståndet mellan grundvattenytan och underkanten på slaggruslagret till ca 80 cm i november 2001, ca 145 cm i september 2002, ca 110 cm i september 2003 och ca 105 cm i juni 2004. Tyvärr avslutades mätningarna därefter, men mätresultaten antyder att väggroppen var torrare vid mätningen 2002 än vid mätningen 2004.

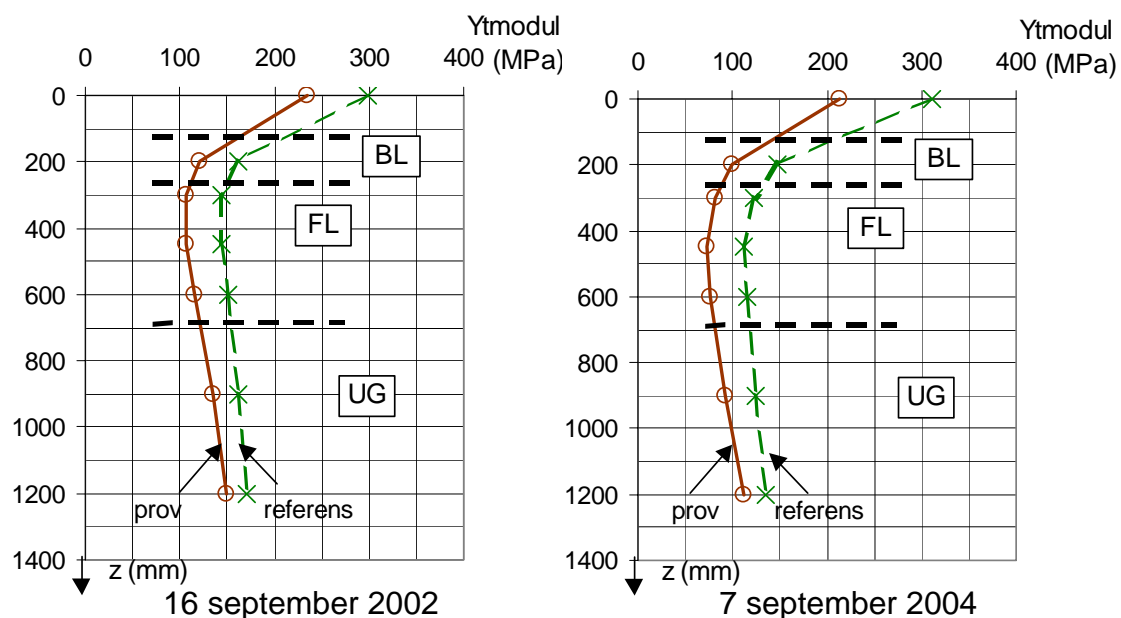
Figur 15. Styvhet (ytmoduler) för de asfaltbelagda sträckorna med förstärkningslager av bergkross respektive slaggrus i Dåvavägen, utvärderade från fallviktsmätningar 2002 och 2004. Medel av sex mätpunkter. Sträckorna är uppbyggda enligt Figur 5. (Data från tidigare mätning från [5])

Figure 15. Stiffness (surface moduli) for the asphalt paved structures with sub-base of crushed rock or MSWI gravel in the test road in Dåva, evaluated from FWD measurements in 2002 and 2004. Mean value of six points. The structures are designed according to Figure 5. (Data from earlier measurement from [5])

Provsträckans styvhet har minskat mer än referenssträckans (Tabell 1). Den relativa skillnaden mellan de båda sträckorna är därför större vid 2004 års mätning än vid mätningen 2002 (Figur 15).
