## Forskningsutbyte med UNSW: slutrapportering

Datum: 2015-12-28, rev 2016-04-11,  
rev 2016-05-18 Slutrapport  
Upprättad av: Hans Rönnqvist

**Kund:**  
Energiforsk AB

**Konsult:**  
RQV Teknik AB  
Org.nr.: 559032-3530

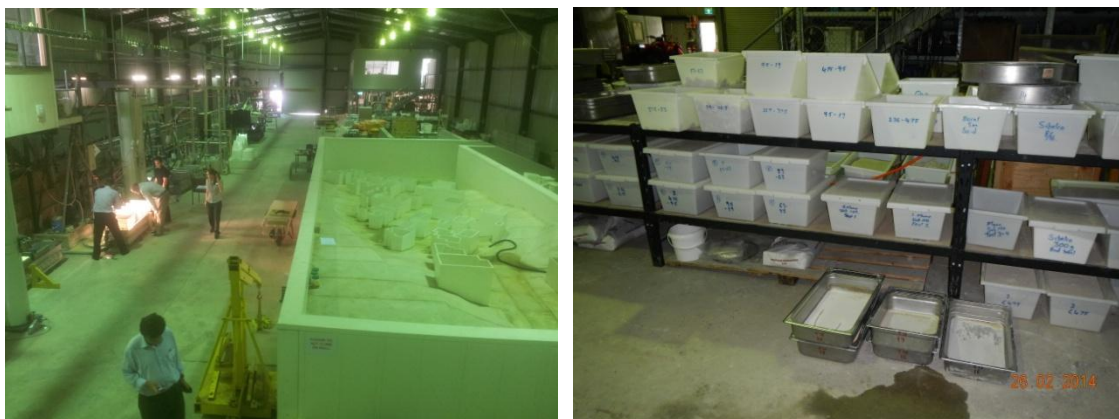
**Figur 7 Water Research Laboratory (WRL), Manly Vale, Sydney. Laboratoriehall (vänster) och uppställningsplats för jordmaterial (höger).**

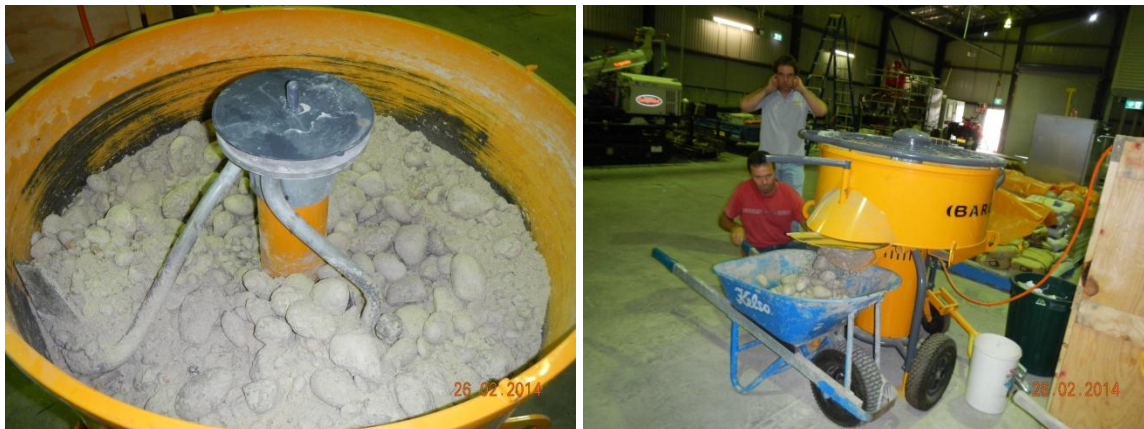
**Figur 8 Pågående blandning av testmaterial i storskalig mixer.**

månggraderade jordmaterialet förbereddes då genom att mixa ingående fraktioner i en betongblandare till rätt sammansättning och vattenkvot (**figur 8**), koning och kvadrering för att minimera separation, och sedan iläggning lagervist i permeametern och inpackning (**figur 9**). Testet genomfördes med ett genomflöde på en knapp liter per sekund och materialet genomgick inre erosion (**figur 10**).

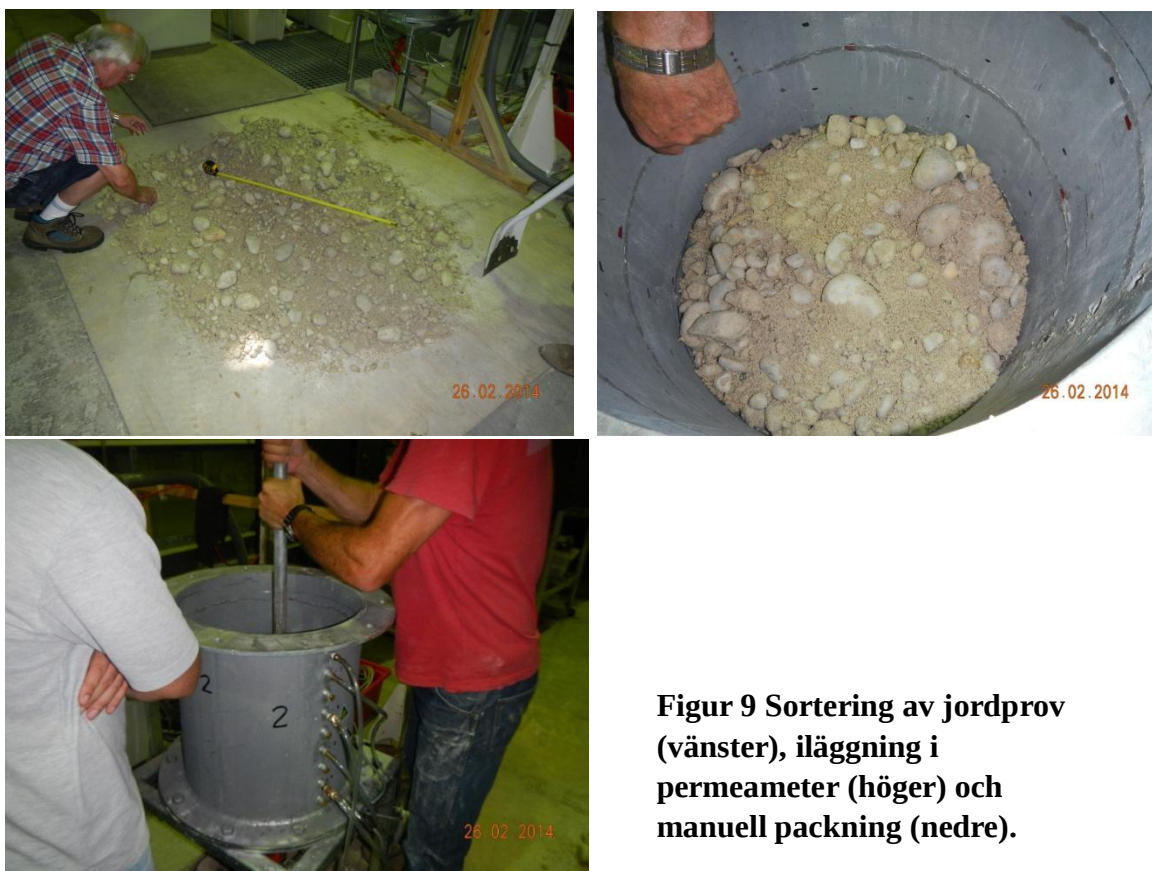
**Figur 9 Sortering av jordprov (vänster), iläggning i permeameter (höger) och manuell packning (nedre).**

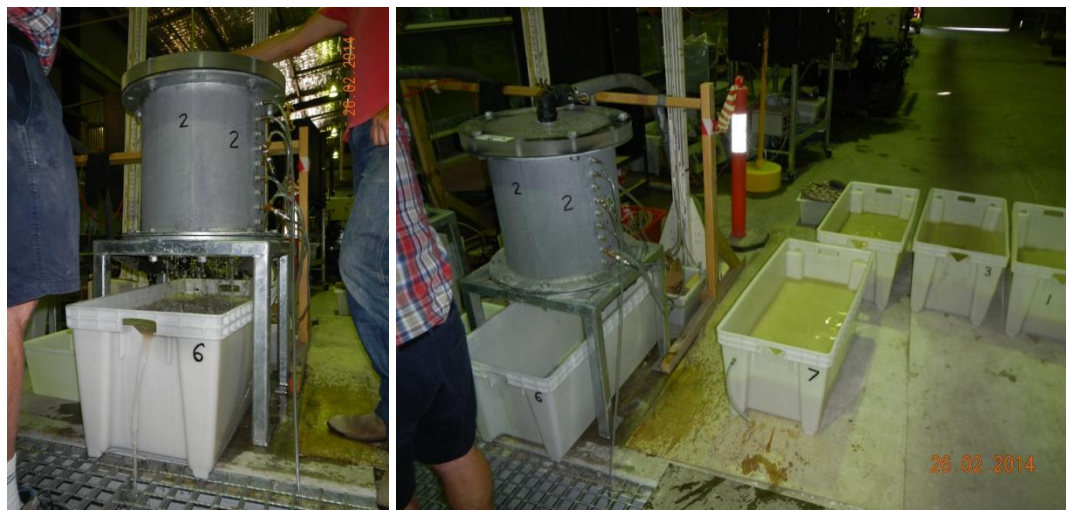
**Figur 10 Igångsättning av test och uppsamling av genomläckt vatten och eroderade partiklar.**

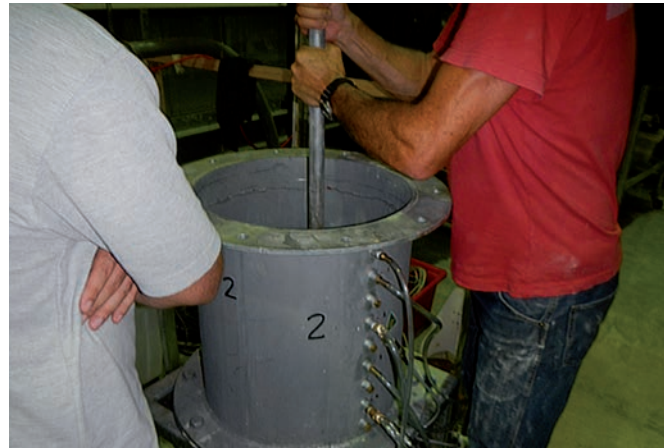
Bild 3 Iläggning och pågående packning och iordningställande av testmaterial vid WRL inom University of New South Wales.

Vid försöket förbereddes det månggraderade jordmaterialet genom att mixa ingående fraktioner i en betongblandare till rätt sammansättning, vattenkvot, koning och kvadrering för att minimera separation, och sedan iläggning lager för lager i permeameteren (ett rör som fylls med det material vars vattengenomsläpplighet med mera man vill undersöka) och inpackning (se bild 3). Testet genomfördes med ett genomflöde på en knapp liter per sekund och materialet genomgick inre erosion (se bild 4).

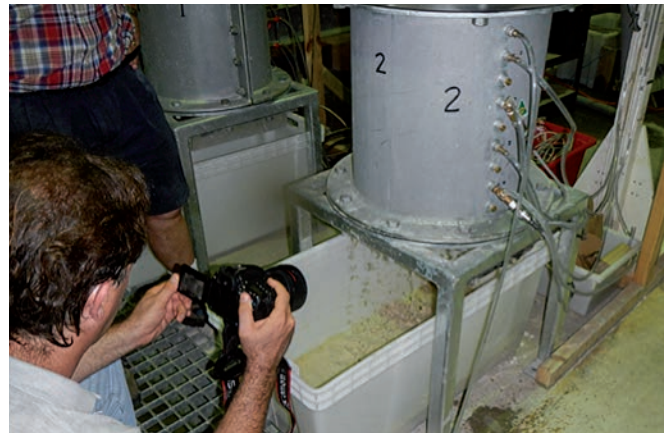
Bild 4 Pågående testning av bakåtskridande erosion vid WRL inom University of New South Wales.
