Energiforsk **BETONGTEKNISKT**
PROGRAM Vattenkraft

NYHETER 2016

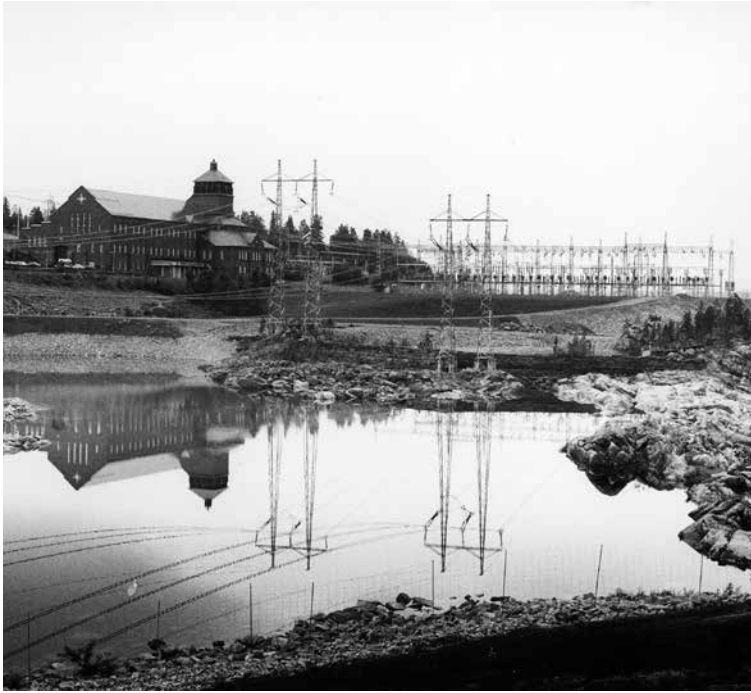
Porjus är Vattenfalls första stora kraftstation i Stora Lule älv i Jokkmokks kommun. Första kraftstationen byggdes 1910–1915.
