## Uppföljning av slaggrusprovvägar

provsträckor på Törringevägen utanför Malmö  
och Dåvamyran utanför Umeå

**Fallviktsmätning på provsträckor  
på Törringevägen i Malmö och Dåvamyran i Umeå.  
Grundvatten- och lakvattenanalyser på provsträckor vid Dåvamyran i Umeå.**

Värmeforsk projekt nr Q6-604  
Avfall Sverige projekt nr U-293

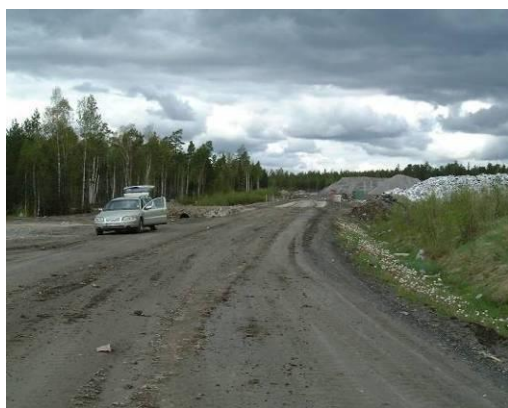
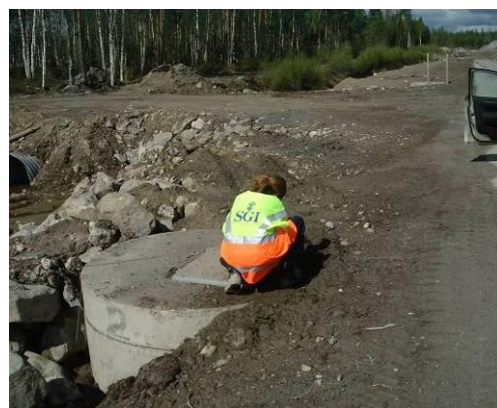
Vid fältbesöket noterades också att utbyggnadsarbeten hade utförts på området i direkt anslutning till provvägen. Enligt Henrik Bristav, Umeå Energi, berodde detta på att en ny panna för eldning av biobränsle var under byggnad och därför behövde en ny yta med upplagsplatser för bränsle och restprodukter anläggas. Upplagsytan var planerad att ligga längs med provvägens sydvästra sida (Figur 48). I samband med detta hade ett nytt grundvattenrör satts vid den nordvästra änden av provvägen. Vid byggnadsarbetena hade diket längs provvägens sydvästra sida fyllts ut. Dessutom hade några av grundvattenrören vid asksträckan försvunnit.

*Figur 15. Dåvavägen i maj 2006. Vänster: Samma vy som i Figur 2 med brunn 2 strax bakom bilen. Höger: Utfyllt dike vid brunn 2.*

I juni–juli lät Umeå Energi sätta två nya grundvattenrör söder om asksträckan i stället för de försvunna rören nr 1 och 3.

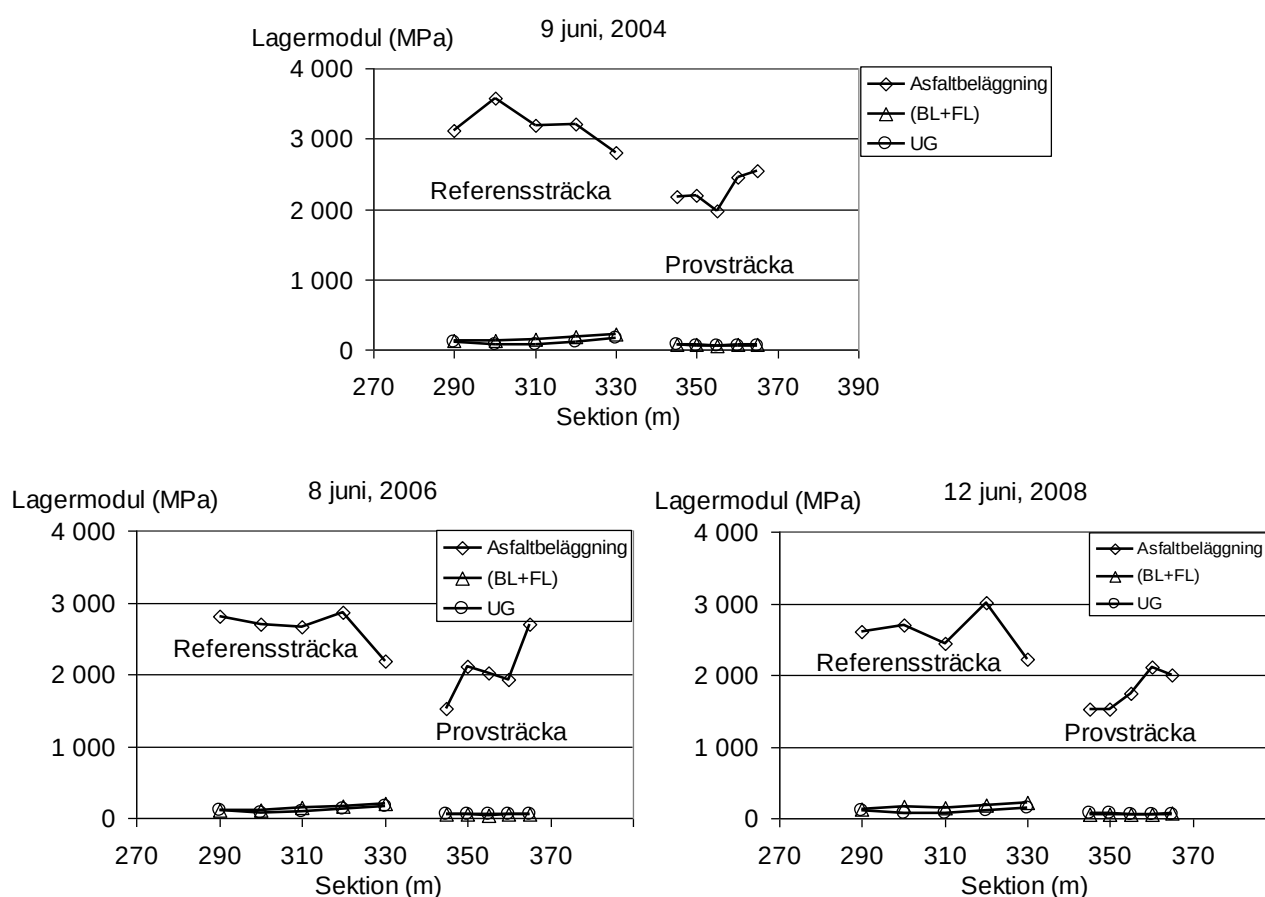
Figur 20. Törringevägen, styvhet 2004, 2006 och 2008. Lagermoduler för olika lager i referens- och provsträcka utvärderade från fallviktsmätning. BL+FL = bärlager + förstärkningslager och UG = undergrund. Medel av två punkter.

Resultatet visar att det asfaltbundna lagret i referenssträckan är styvare än det i provsträckan. Eftersom styvheten hos det asfaltbundna lagret är så mycket större än hos de andra lagren särredovisas de senare i ett eget diagram (Figur 21). Då framgår det att referenssträckan är inhomogen i längdriktningen. Både undergrunden och bär- och förstärkningslagret är styvare i den östra delen. Lagermodulen för bär- och förstärkningslagret ökar från drygt 100 MPa i sektion 290 till drygt 200 MPa i sektion 330. I provsträckan har bär- och förstärkningslagret ungefär samma styvhet som undergrunden.

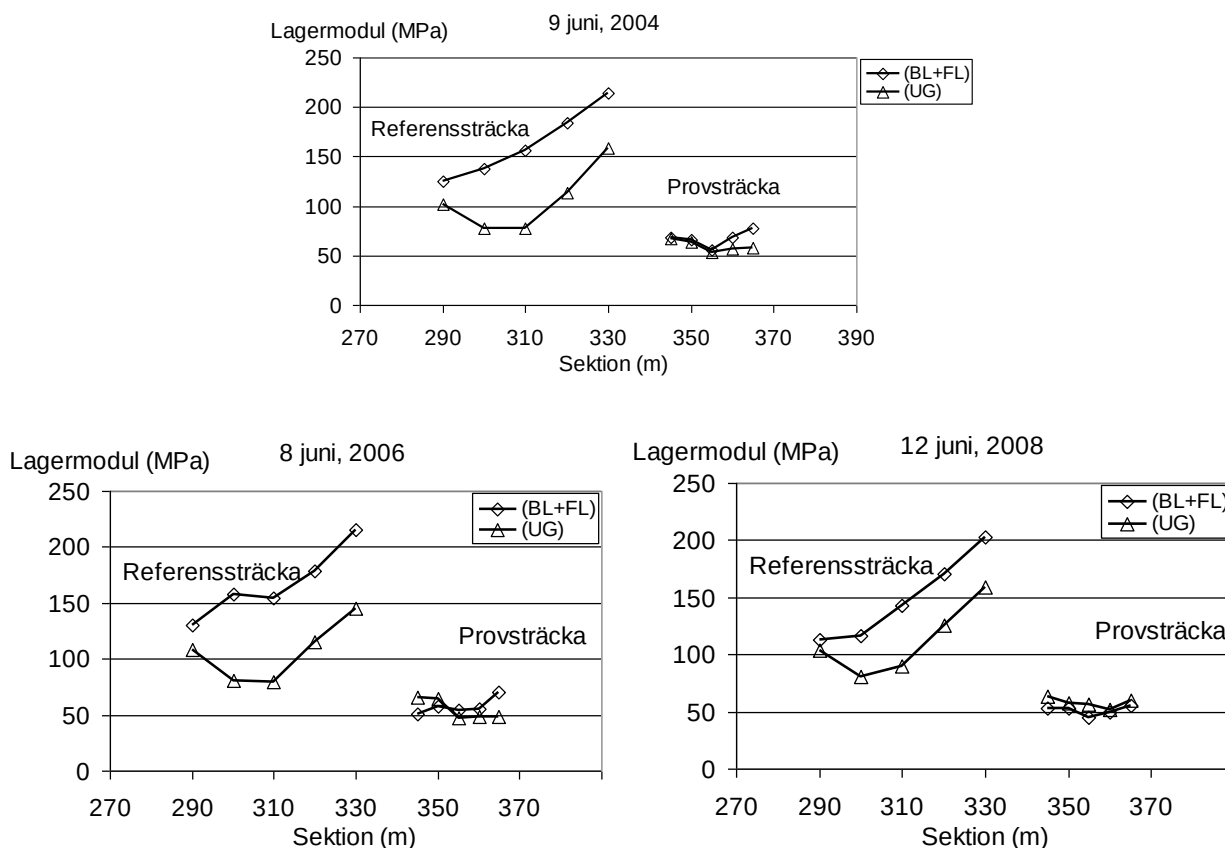
Figur 21. Detalj av Figur 20. Törringevägen, styvhet 2004, 2006 och 2008. Lagermodul för olika lager i referens- och provsträcka utvärderade från fallviktsmätning. BL+FL = bärlager + förstärkningslager och UG = undergrund.

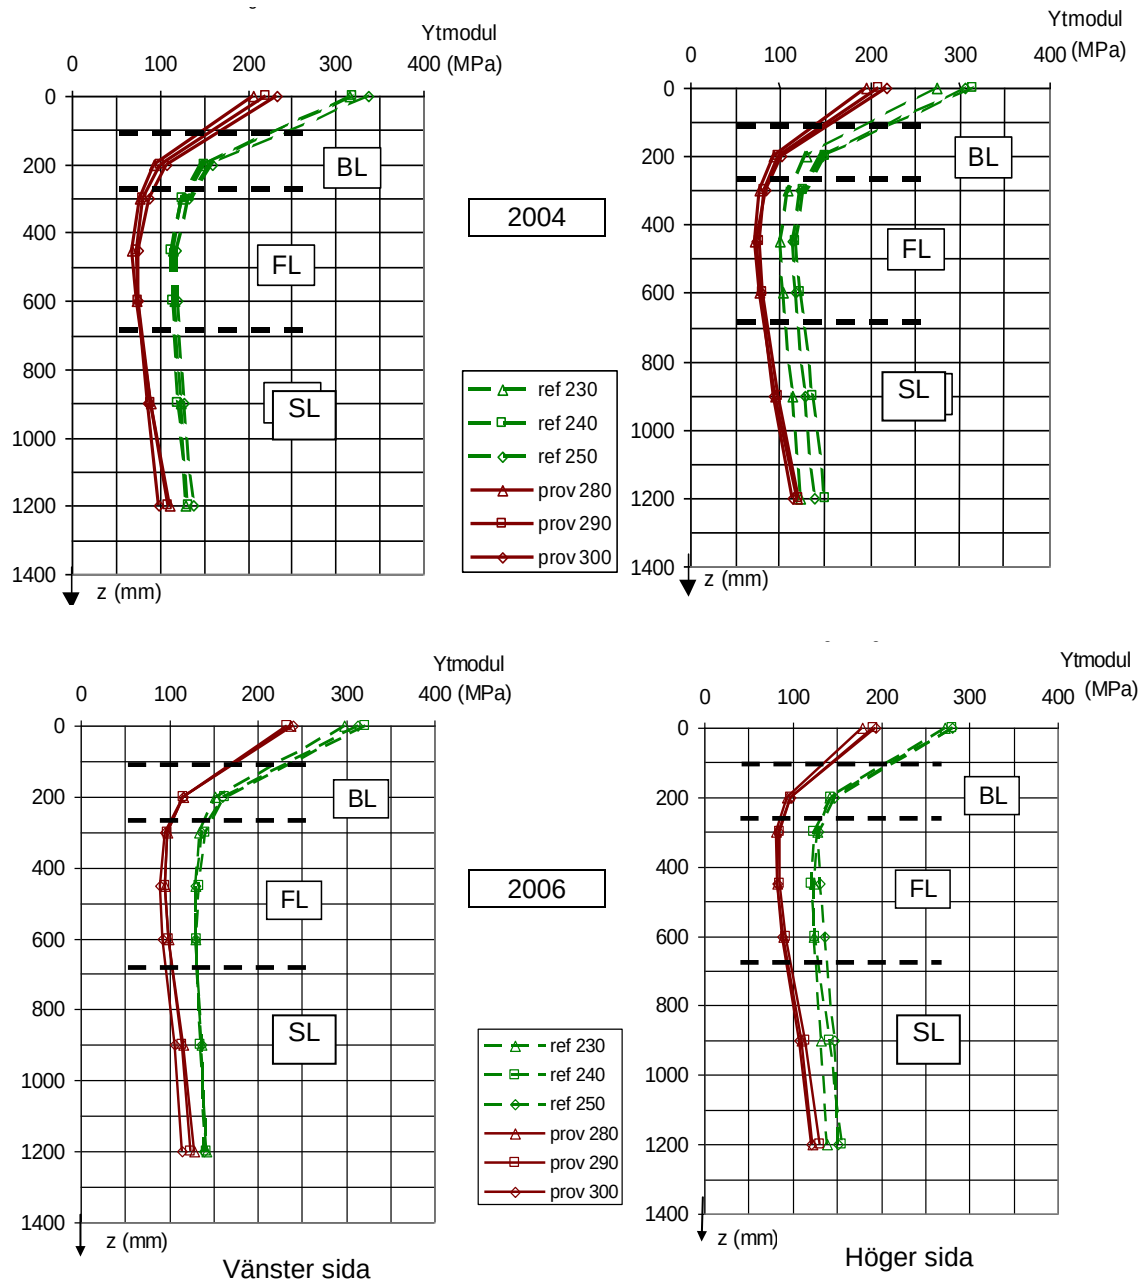
Vid mätningen 2006 var medelstyvheten 298–321 MPa för referenssträckans vänstersida och 272–281 MPa för dess högersida. För provsträckan var motsvarande siffror 233–240 MPa på vänster sida och 178–193 MPa på höger sida (Figur 23).

Vid båda mätningarna var förstärkningslagret det svagaste skiktet, speciellt i provsträckans högra del (Figur 23). Vid mätningen 2004 var höger sida i sektion 230 på referenssträckan mindre styv än resten av referenssträckan. Vid mätningen 2006 var denna inhomogenitet mindre tydlig.

Figur 23. Dåvavägen, medelstyhvet 2004 och 2006. Ytmoduler utvärderade från fallviktsmätning i tre sektioner på vänster respektive höger sida. Heldragna linjer representerar provsträckan och streckade linjer referenssträckan. BL = bärlager, FL = förstärkningslager, SL = skyddslager och undergrund.

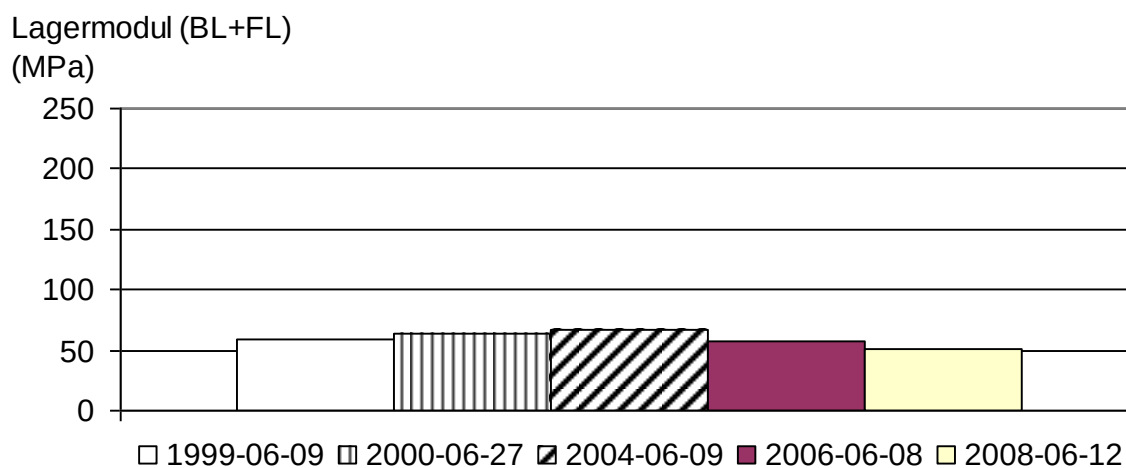
Resultatet visar att slaggrusets styvhet är i stort sett oförändrad jämfört med mätningen 1999 (Figur 24). Modulvärdena är 59, 63, 67, 57 och 51 MPa, vilket innebär en svag ökning fram till det tredje mättillfället och därefter en svag minskning.

Figur 24. Törringevägen, provsträckans styvhetsutveckling. Lagermoduler för det kombinerade bär- och förstärkningslagret på provsträckan, utvärderade från fallviktsmätningar. Medelvärde av tio punkter. Provsträckan är uppbyggd enligt Figur 4. (Data från tidigare mätningar från [1] och [2]).

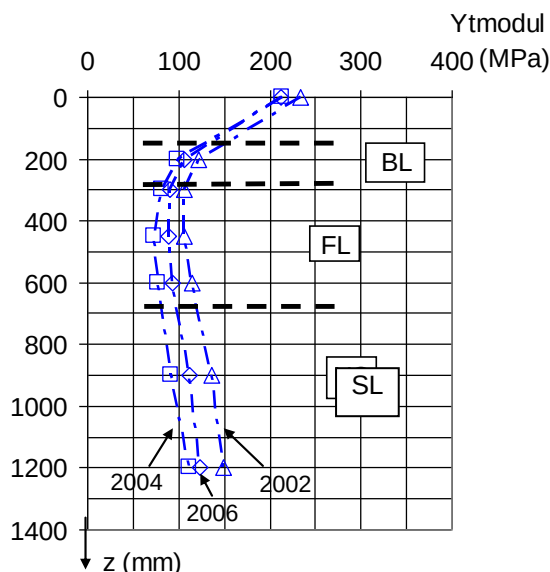
Resultatet visar att styvheten var mindre vid mätningarna 2004 och 2006 än vid mätningen 2002. Det gällde samtliga skikt, men framför allt skyddslager och undergrund samt förstärkningslager (Figur 25).

Figur 25. Dåvavägen, provsträckans styvhetsutveckling. Ytmoduler utvärderade från fallviktsmätningar. Medelvärde av sex mätpunkter. Provsträckan är uppbyggd enligt Figur 7. BL = bärlager, FL = förstärkningslager, SL = skyddslager och undergrund. (Data från tidigare mätning från [2]).

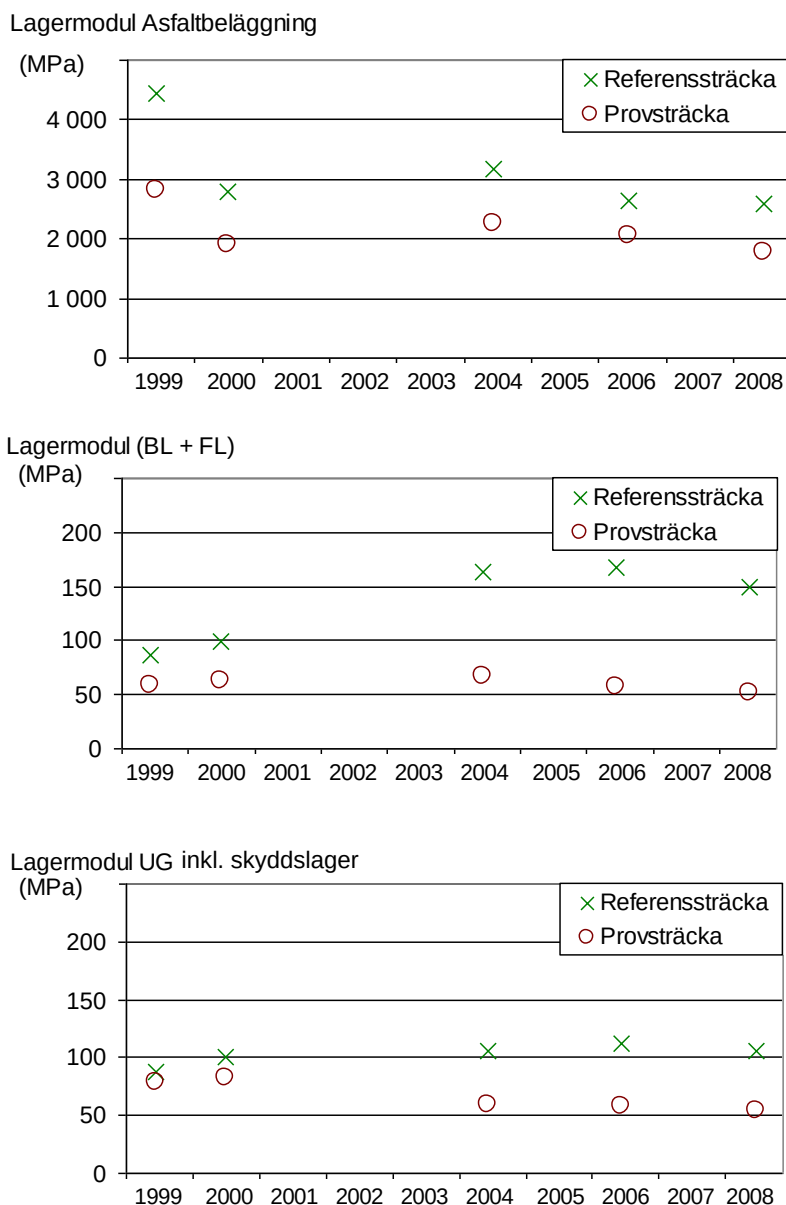
Figur 26. Törringevägen, styvhetsutveckling för referenssträcka och provsträcka. Lagermoduler för tre olika lager som funktion av tiden, utvärderade från fallviktsmätningar. Sträckorna är uppbyggda enligt Figur 4. (Tidigare data från [1] och [2].)

Det är tydligt att referenssträckan på Törringevägen hade högre styvhet 2008 än när vägen var nybyggd (Figur 26). Det gäller både bär- och förstärkningslagret (+71 %) och undergrunden (+20 %). Provsträckan fick också ökad styvhet fram till år 2004, men ökningen var inte lika stor och den gällde bara bär- och förstärkningslagret (+14 %). Undergrunden i provsträckan fick istället minskad styvhet (-24 %). Vad detta beror på är inte klarlagt. Möjligen kan topografin inverka. Provsträckan ligger i nedförslut nedanför referenssträckan och undergrunden i provsträckan kan därför vara mindre utsatt för uttorkning än undergrunden i övriga sträckor (Figur 27). Vattenkvoten i olika lager har inte kunnat kontrolleras vid mätstillfällena.

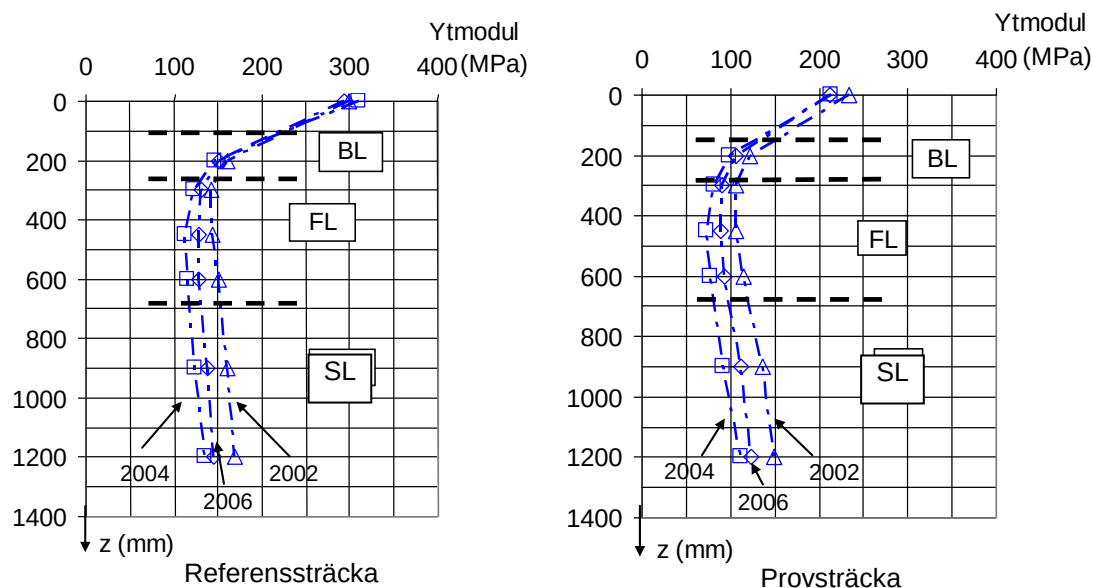
Styvheten för referenssträckan och provsträckan har förändrats på liknande sätt under projektiden. Båda hade mindre styvhet vid 2004 och 2006 års mätning än vid mätningen 2002. Minskningen i styvhet gällde alla obundna lager i referenssträckan och både obundna och bundna lager i provsträckan (Figur 28).

En tänkbar förklaring till detta kan vara vattentillgången i vägkroppen. Grundvattennivån har registrerats i flera rör i och omkring provvägen både tidigare [12] och i denna studie. Det rör som är närmast de här aktuella sträckorna är placerat i en angränsande sträcka, nr 4. Mätresultaten för detta rör antyder att vägkroppen var torrare vid mätningen 2002 än vid mätningarna 2004 och 2006 (Figur 29). Hösten 2001, när vägen byggdes och strax efter, noterades extremt höga ytvattenflöden vid vägen medan hösten 2003 var

Figur 28. Dåvavägen, styvhetsförändring med tiden för asfaltbelagda sträckor med förstärkningslager av bergkross respektive slaggrus. Ytmoduler utvärderade från fallviktsmätningar. Medel av sex mätpunkter. Sträckorna är uppbyggda enligt Figur 7. BL = bärlager, FL = förstärkningslager, SL = skyddslager och undergrund. (Data från tidigare mätning från [2]).

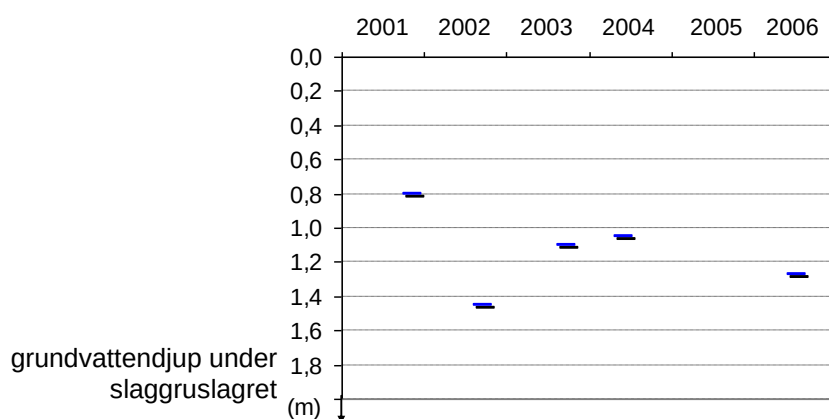
Figur 29. Dåvavägen, beräknat avstånd mellan grundvattenyta och underkant slaggruslager. Data för grundvattenrör nr 4 från denna studie och [12].

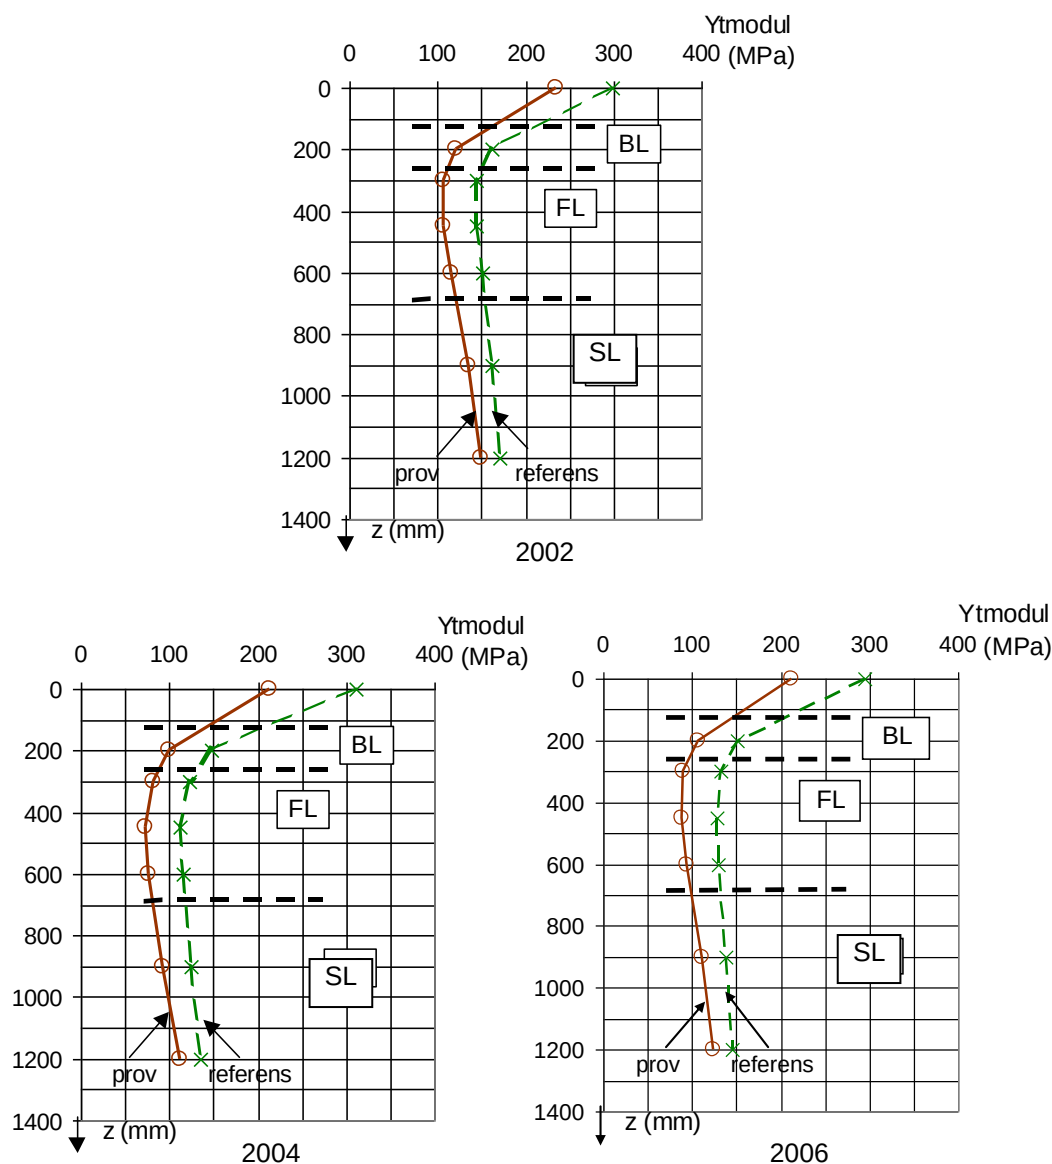
Enligt ovan hade båda sträckorna mindre styvhet vid de två senare mätningarna än vid mätningen 2002. Vid en detaljerad jämförelse av uppmätta styvhetsvärden framgår att provsträckans styvhet har minskat något mer än referenssträckans (Tabell 1). Den relativa skillnaden mellan de båda sträckorna är därför något större vid 2004 och 2006 års mätningar än vid mätningen 2002 (Figur 30).

Figur 30. Dåvavägen, styvhetsskillnad mellan asfaltbelagda sträckor med förstärkningslager av bergkross respektive slaggrus. Ytmoduler utvärderade från fallviktsmätningar. Medel av sex mätpunkter. Sträckorna är uppbyggda enligt Figur 7. BL = bärlager, FL = förstärkningslager, SL = skyddslager och undergrund. (Data för 2002 från [2]).

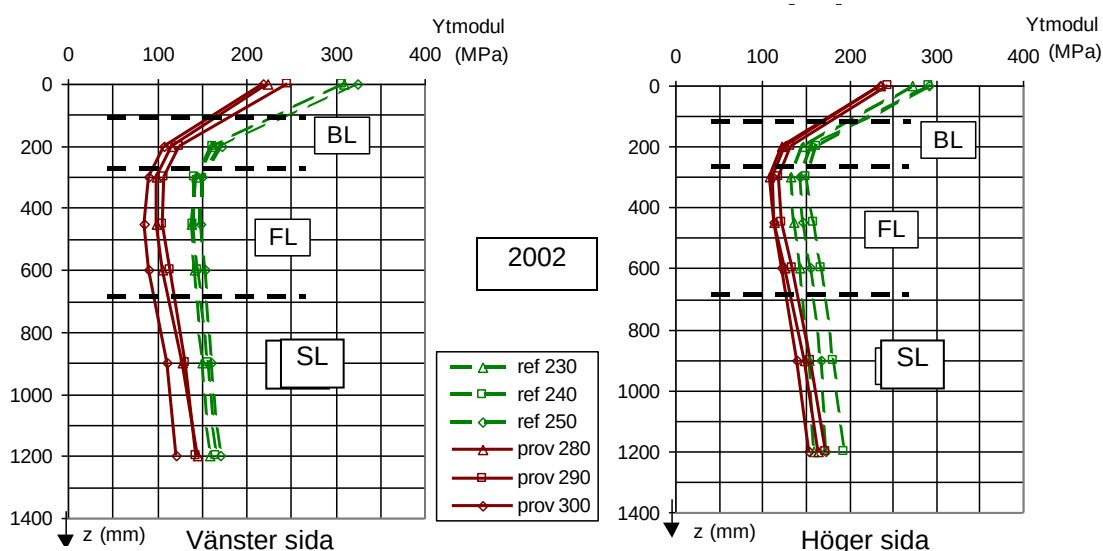
Den relativa skillnaden mellan prov- och referenssträcka har ökat mest för den högra (södra) halvan av vägen. Det framgår när Figur 23 jämförs med Figur 31. Båda sträckorna har också fått mindre spridning för de olika mätpunkternas värden. De har alltså blivit mer homogena när det gäller styvheten i både längsled och tvärlängd vilket är en naturlig följd av den efterpackning som trafikeringen åstadkommer.

Figur 31. Dåvavägen, medelstyvhet 16 september 2002. Ytmoduler utvärderade från fallviktsmätning i tre sektioner på vänster respektive höger sida. Heldragna linjer representerar provsträckan och streckade linjer referenssträckan. BL = bärlager, FL = förstärkningslager, SL = skyddslager och undergrund. Data från [2].

Vid mätningen 2002 varierade medelstyvheten för referenssträckans konstruktion (ytmodulen på nivån  $z = 0$ ) mellan 308 och 325 MPa på vänster sida och mellan 272 och 291 MPa på höger sida. Motsvarande siffror för provsträckans konstruktion var 219–224 MPa på vänster sida och 235–245 MPa på höger sida.

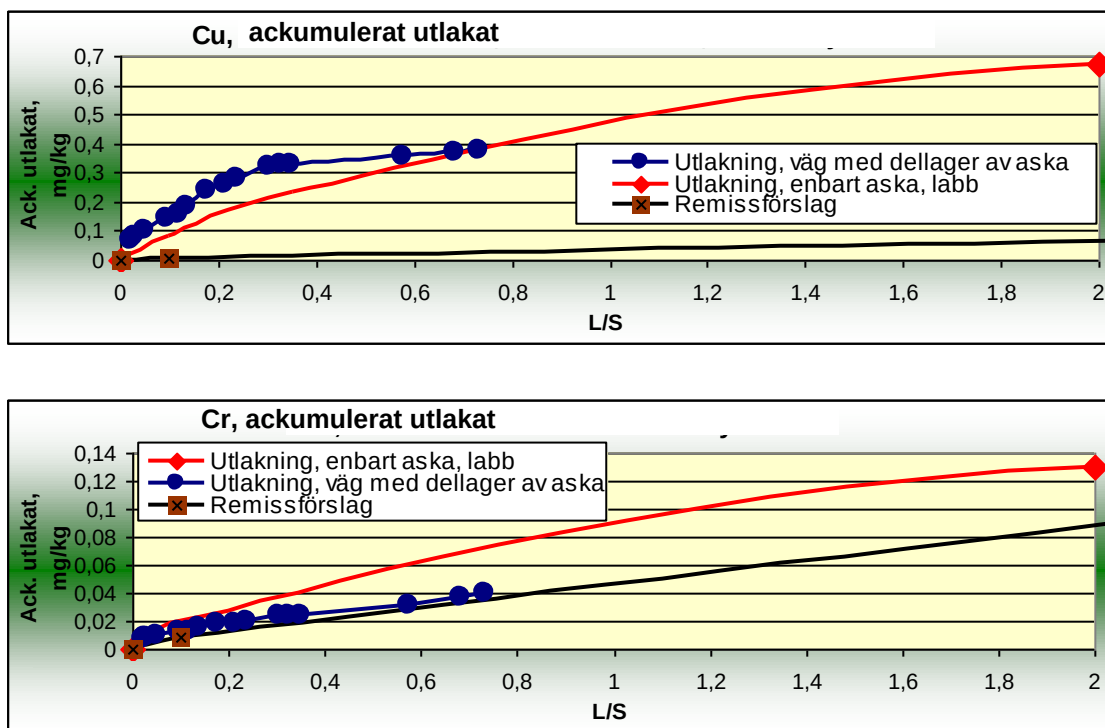
En likadan jämförelse har gjorts för krom och visar att när askan ligger i vägen är utlakningen initialt något lägre och på sikt avsevärt lägre än när askan lakas i laboratoriet (Figur 40). Lakning i laboratorieskala av enbart aska ger alltså inte en rättvisande bild

av lakegenskaper hos konstruktioner med aska. Detta bör beaktas när potentialen för nyttiggörande av askan bedöms.

Figur 40. Dåvavägen, ackumulerad utlakad mängd koppar (överst) och krom (underst) från asksträckan enligt fältuppföljning och från enbart askan enligt tidigare skakförsök i laboratoriet [16]. För jämförelse används i remiss föreslagna maxvärden för avfall till anläggningsbyggande, kategori 1 "allmän tillämpning" [14]. Kurvanpassning har gjorts för analyserade lakvärden gällande Vägkonstruktionen med aska vid punktangivna L/S; Äldre labdata från skaktest vid L/S 2 och L/S 10; Remissförslag med maxvärden vid L/S 0,1 och L/S 10 samt Teoretiska värden vid L/S 0.

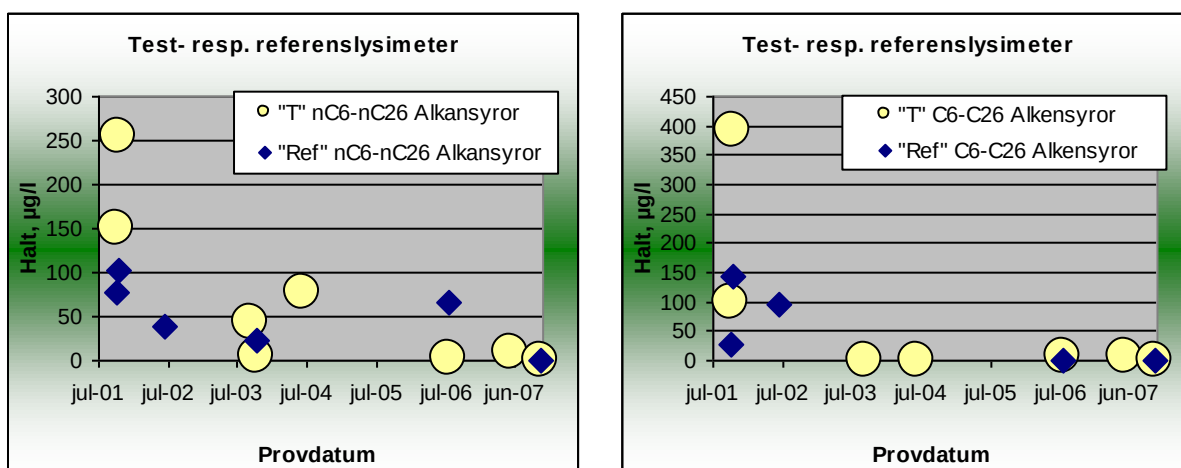
Referenssträckans lakvattenhalter från sommaren 2006 var dock något högre för vissa föreningar än teststräckans lakvattenhalter. Orsaken är okänd. Möjligen kan det spela in att under 2006 och 2007 användes referenssträckans släntlysimeter som referens i stället för referenssträckans mittlysimeter. Emellertid var alla halter låga under 2007.

Innehållet av organiska föreningar i de första lakvattnen diskuterades i den ursprungliga fältstudien, men har inte kunnat förklaras entydigt.

Figur 41. Dåvavägen, halter av alkansyror och alkensyror i lakvattnen till test- och referenslysimeter. Data t.o.m sommar 2004 från [12]. Under 2006 och 2007 användes referenssträckans släntlysimeter som referens i stället för mittlysimetern.

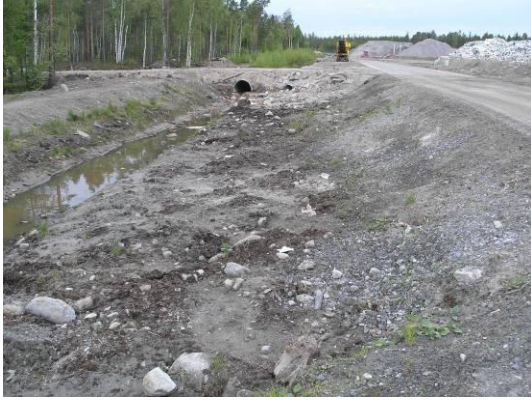
Här ska grundvattenrör 1 och 3 sitta.

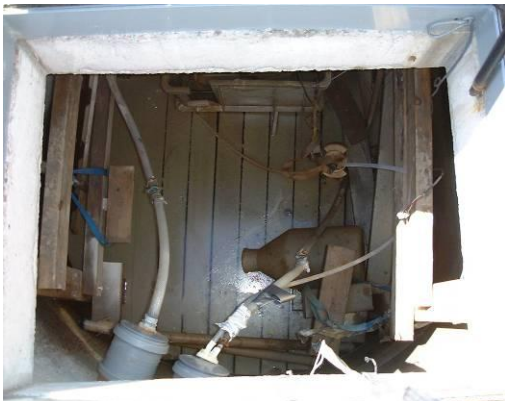
Provtagningsbrunn 2 vid asksträckan.

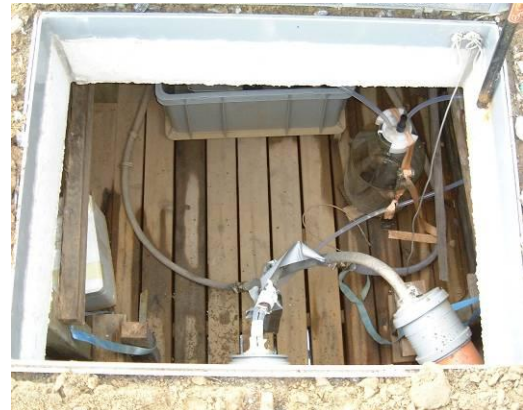
Provtagningsbrunn 5 vid referenssträckan.

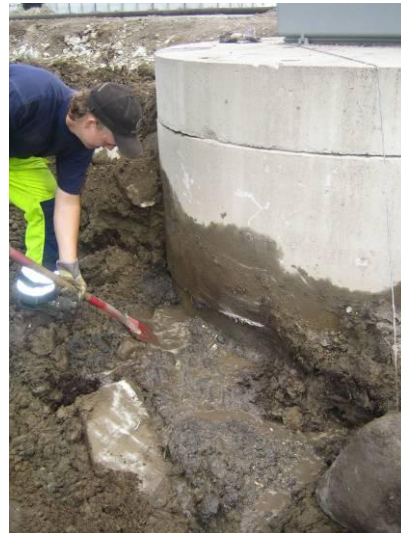
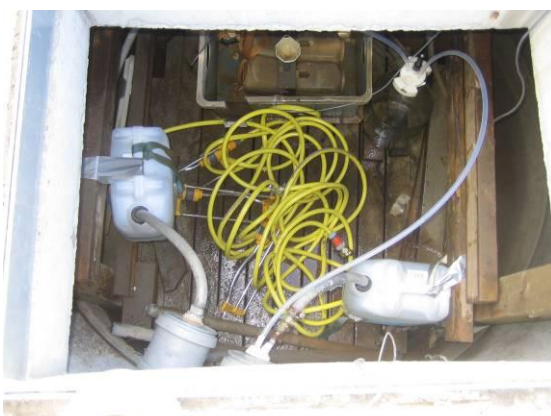
Brunn 2 vid asksträcken, interiör.

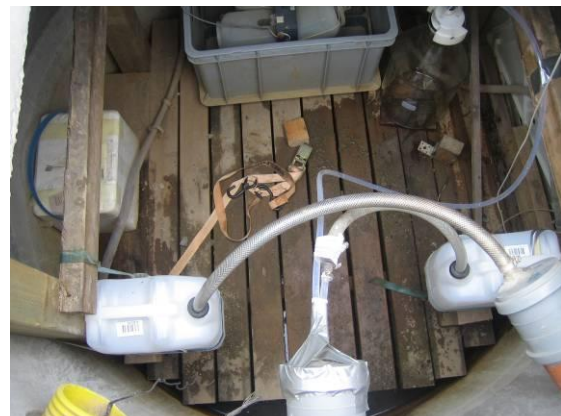
Brunn 5 vid referenssträcken, interiör.

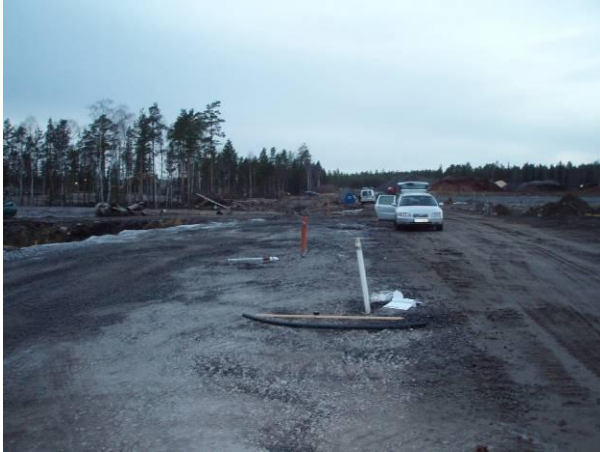
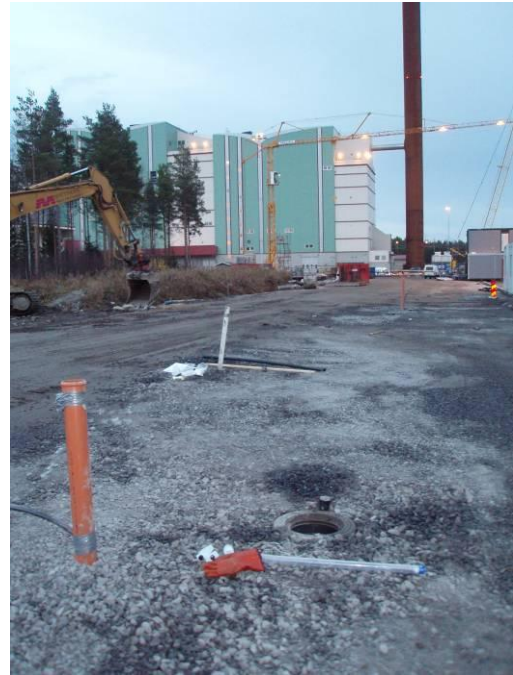
Grundvattenrör 1 och 3 som ursprungligen sattes i den södra vägs slänten.

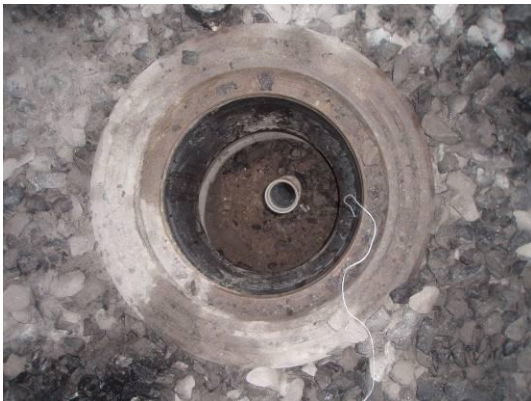
Grundvattenrör 1 kapat och täckt med brunnslock.

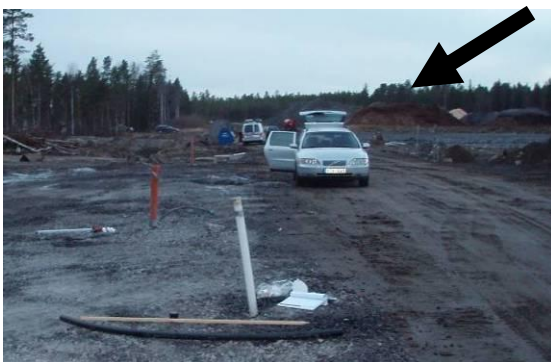
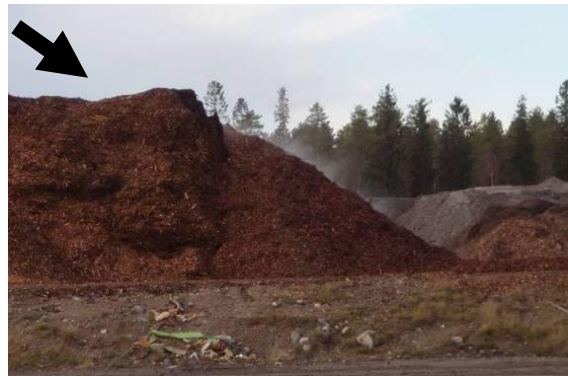
Rykande flishög i bakgrunden.

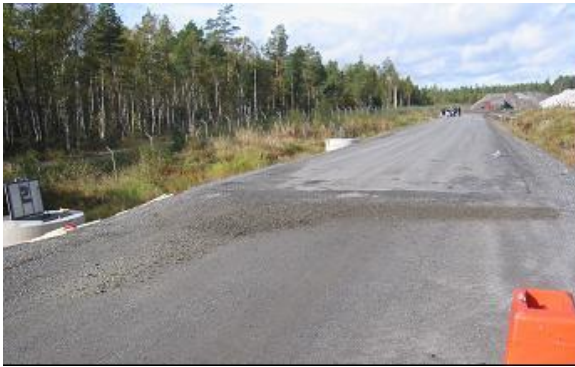
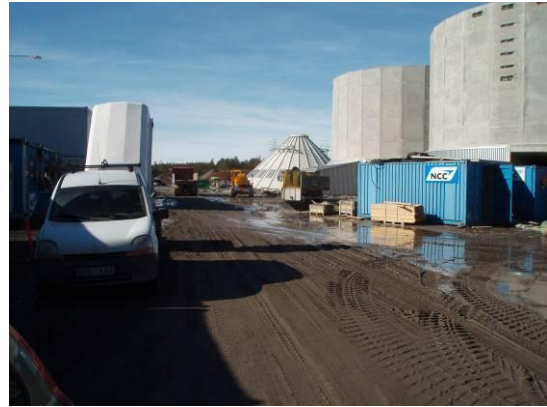
Utsikt mot nordväst..Jämförelse mellan oktober 2001 (vänster) och april 2008 (höger)

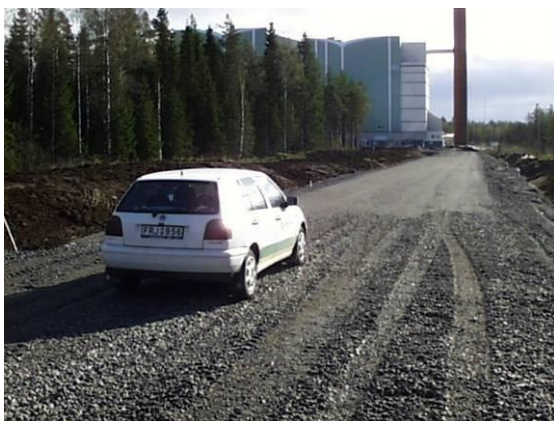
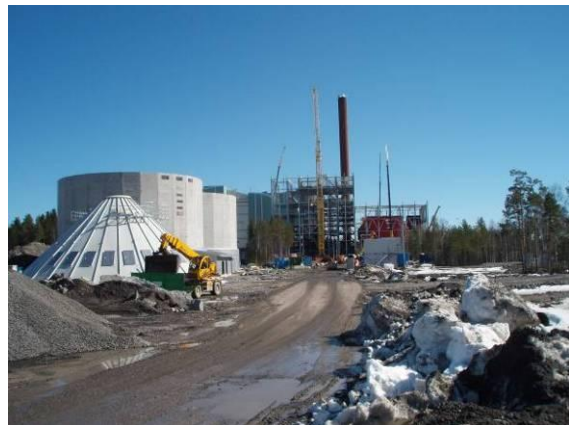
Utsikt mot Värmeverket. Jämförelse mellan oktober 2001 (vänster) och april 2008 (höger)
