## **Inre erosion i svenska dammar**

Beskrivning och utvärdering av rapporterade sjungropar

**Rapport 99:34**

Åke Nilsson och Ingvar Ekström, SwedPower AB  
samt Carl-Olof Söder, VBB Anläggning AB

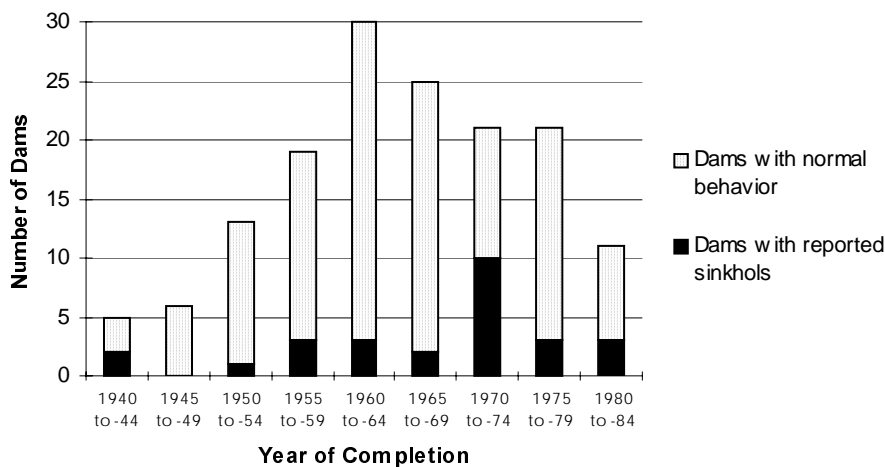
**Year of completion for dams with reported sinkholes in comparison with the total number of dams completed in the same period**

In the period 1940 to 1945 only a few dams were constructed and the two dams reported with sinkholes from that period may have been a coincident. However, a large number of dams with reported sinkholes have been constructed in the period 1970 to 1974. There may be speculated why there are so many dams with reported sinkholes from that period. Poor design or construction can be assumed. The poor design may comprise too coarse filter downstream the core and the poor construction might be explained by two shifts

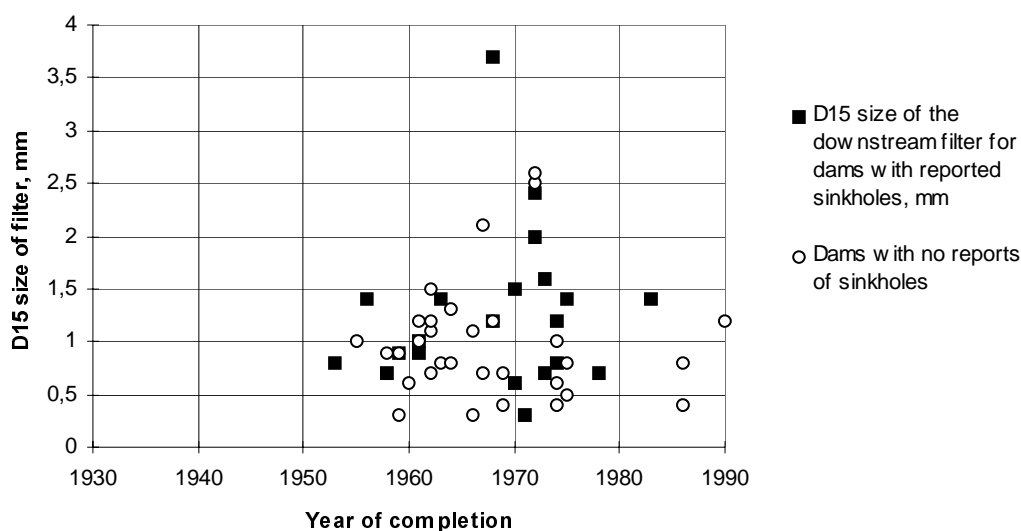
#### Inventory of downstream filters in Swedish dams

An inventory of the grain size of the downstream filter was presented in the paper for the Florence Congress. The D<sub>15</sub> sizes of the filters were of special interest in the inventory, since this parameter has not clearly been specified in guidelines prior to 1988. The results are presented in the following figure:

The inventory shows that most dams have a courser D<sub>15</sub> size than the present filter criteria, which stipulates maximum 0.7 mm for moraines which have a large portion of fines, which is common in most cores. Also, courser filters were used in the period 1970 to 1974. There is also an indication that the dams with reported sinkholes are among the coarsest listed.

It is recommended that the instrumentation should be improved in general and especially for dams susceptible for internal erosion. In addition dams should be designed in order to be able to allow for a certain amount of leakage without failure. In the present Dam Safety Guidelines, it is required that a dam classified as a high hazard dam shall be able to withstand the maximum possible leakage that it can be expected to experience during its lifetime. This "design leakage" includes leakage that can occur as an incident several years after the start of normal operations. The leakage shall be assessed from calculations, or from experiences of similar dams. It is foreseen that the guidelines will result in a strengthening of some of the existing dams, with a stabilising berm along the downstream toe of the dam, possibly in combination with other drainage arrangements.

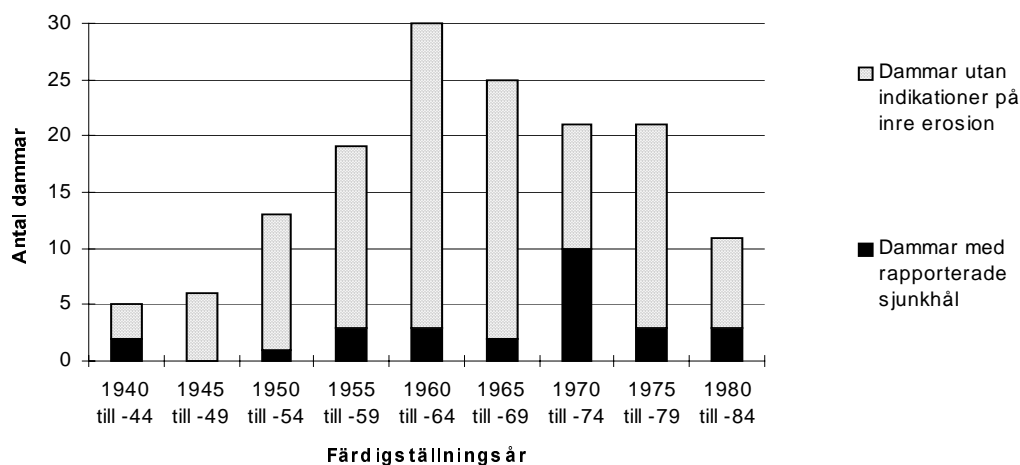
**Figur 1** Antal dammar med rapporterade sjungropar i jämförelse med totala antalet byggda dammar under motsvarande period

Dammens färdigställningsår visar sig ha en relativt stark koppling till om dammen senare har rapporterats varit utsatt för inre erosion. Sambandet finns med vissa tidsperioder, dock inte med det förväntade resultatet att äldre dammar skulle uppvisa en starkare tendens att vara utsatta för inre erosion än yngre dammar.

Om man sorterar alla byggda dammar, som är högre än 15 m, efter idrifttagningsår och markerar de dammar av dessa som rapporterats varit utsatta för inre erosion framkommer mönstret enligt **figur 1**.

Under perioden 1940 till 1945 färdigställdes endast 5 dammar, varav 2 rapporterats haft sjunkgroppar. Den procentuellt stora andelen dammar med sjunkgroppar från denna period kan vara en tillfällighet. En tydlig skillnad kan dock noteras mellan dammar byggda före respektive efter 1970; före 1970 uppgår andelen dammar som är utsatta för inre erosion till ca 10 % medan denna andel ökar kraftigt efter 1970 och är 47% för perioden 1970 till -75, samt dessutom ligger kvar på 15 á 30 % fram till 1985. Under perioden 1970 till 1975 färdigställdes 21 dammar. I 10 av dessa dammar upptäcktes sjunkgroppar, dvs i nära hälften av antalet färdigställda dammar under denna period.

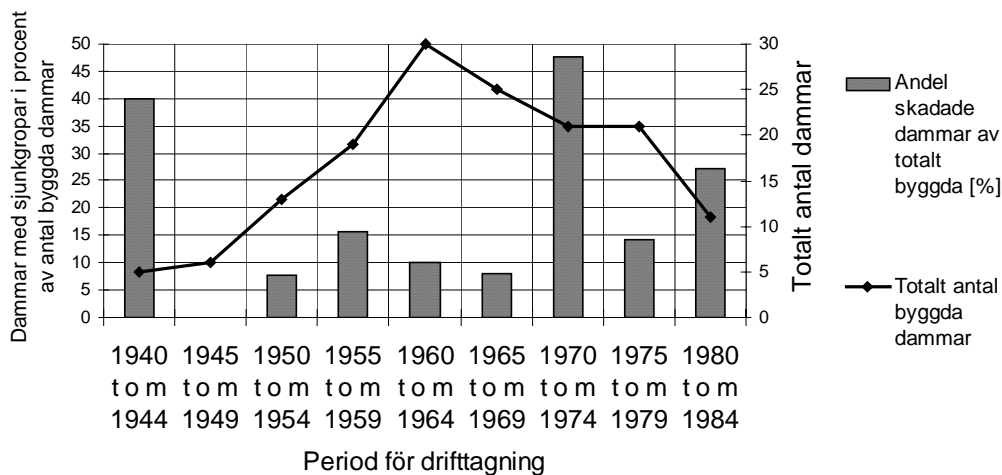
**Figur 2** Andel dammar med sjunkgroppar av totalt byggda per 5-årsperiod. I figuren visas även det totala antalet byggda dammar

Samma data kan också redovisas genom att antalet dammar med rapporterade sjunkgroppar anges som procent av det totala antalet dammar byggda under perioden, se **figur 2**.

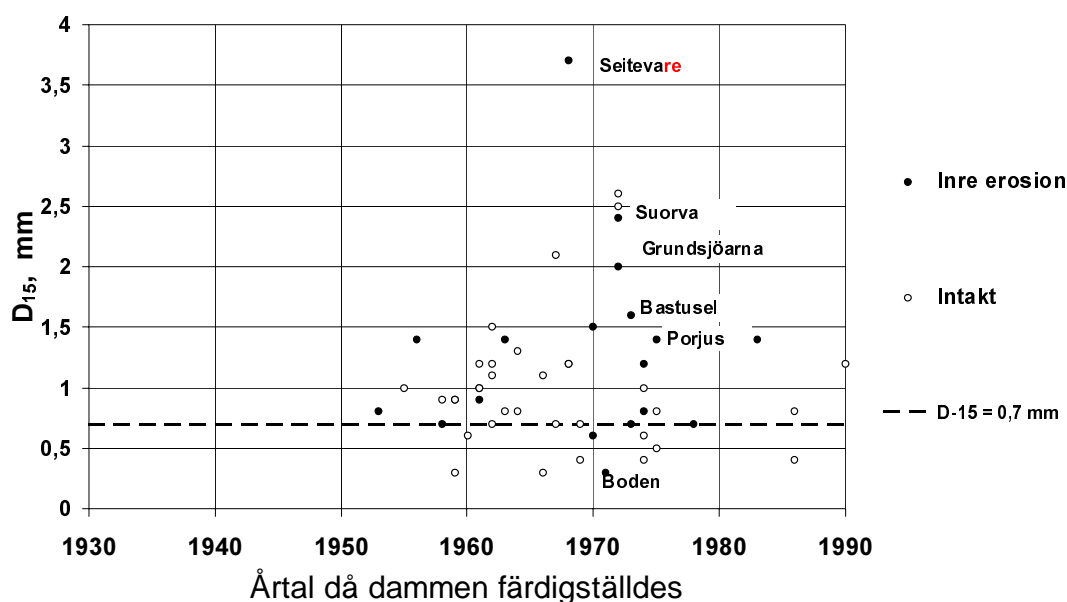
Figur 3 Storleken på  $D_{15}$  för dammens nedströmsfilter i förhållande till året då dammen färdigställdes.

Resultatet visas i **figur 3** där även nuvarande filterpraxis är inlagt med en streckad linje. Kornfördelningen  $D_{15}$  för anläggningen i Juktan, som rapporteras till 32 mm räknat på totalsiktningskurvan, har uteslutits i diagrammet eftersom den är så stor att den faller utanför skalan i diagrammet.

Resultatet i figuren visar att dammar som byggdes 1970 till 1975 i allmänhet har grövre filter i jämförelse med dammar som färdigställts under tidigare år. Från figuren framgår vidare att flera av dessa dammar med grövre filtermaterial har uppvisat skador i form av sjunkgropar.

$D_{max}$  för ett nedströmsfilter skall enligt nuvarande regler begränsas till högst 60 mm. Preliminärt avses ytterligare begränsning av maximala stenstorleken göras i tillämpningsföreskrifterna till Kraftindustrins riktlinjer för dammsäkerheten (RIDAS), som är under utarbetning.

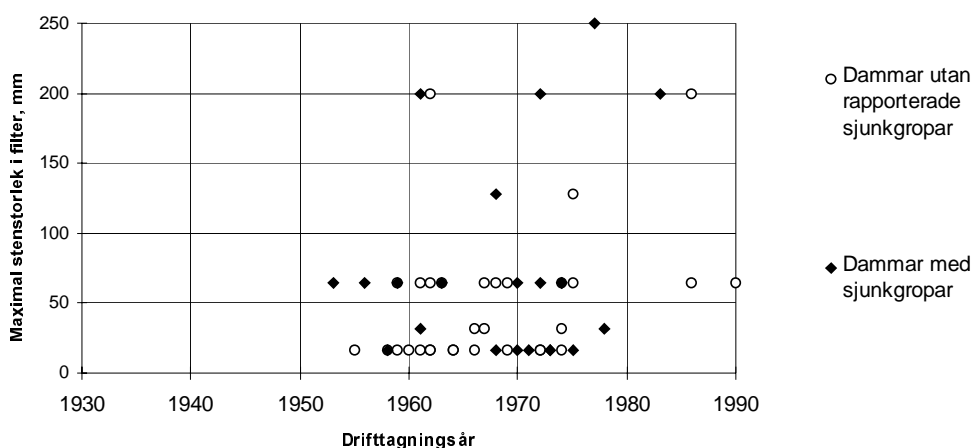
**Figur 4** Storleken på  $D_{max}$  för dammens nedströmsfilter i förhållande till året då dammen färdigställdes

Förutom alltför grova filter, vilket bl a kontrolleras med  $D_{15}$ , kan inre erosion även bero på separering vid utläggning av filtret. Begränsning av stenstorleken är till för att undvika separering, som medför att filtret lokalt blir alltför grovt och urspolning av tätmaterial kan ske. Maximala stenstorleken  $D_{max}$  för de undersökta dammarna redovisas i **figur 4**.

Faktorn  $D_{max}$  uppvisar inte något tydligt samband mellan intakta dammar och sådana som är utsatta för inre erosion. Det bör dock noteras att flera dammar med sjunkgrovar har markant större maximal stenstorlek i filtret än vad som tillåts enligt nuvarande riktlinjer.

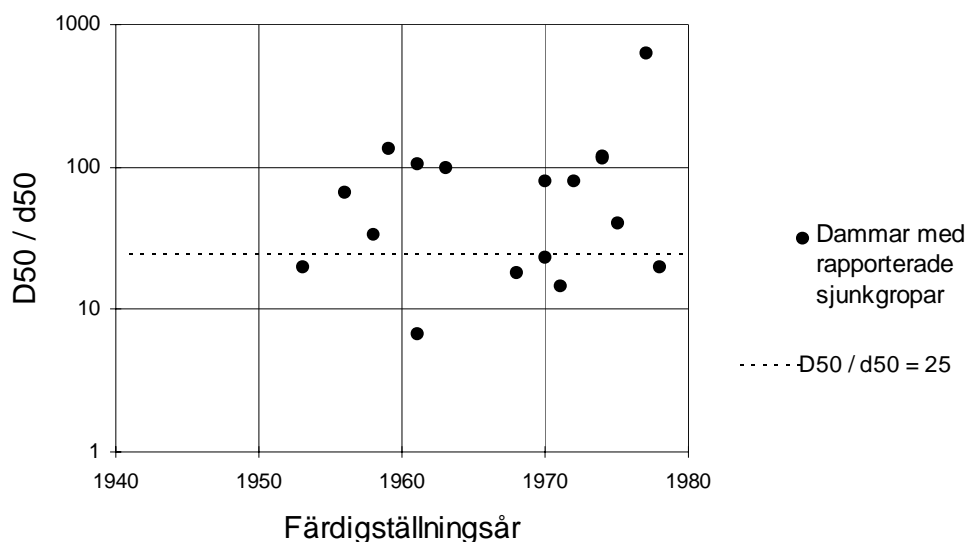
**Figur 5** Förhållandet  $D50 / d50$  för dammar där sjunkgroppar rapporterats i jämförelse med kravet i dammhandboken på  $D50 / d50 < 25$ .

För några av de anläggningar där sjunkgrovar rapporterats har ovan nämnda förhållande beräknats, jämför **figur 5**. Resultatet redovisas också i **tabell 5**.

I ovanstående diagram saknas ett antal dammar där uppgifter inte hittats för kornfördelningen för moränen i tät kärnan. Vidare har inte funnits information för att infoga förhållandet för dammar där inga sjunkgroppar rapporterats. Vid beräkningen av förhållandet har konservativt använts det grövsta rapporterade filtermaterialet, medan för tät kärnan använts det finaste rapporterade kornfördelningen. Från de uppgifter som redovisats för dammar med rapporterade sjunkgroppar kan noteras att ungefär en tredjedel av fallen uppfyller kravet, medan de andra två tredjedelarna har grövre filter än vad kriteriet tillåter. Vidare kan noteras att filtren för flera av dammarna, som färdigställdes efter 1970, markant överstiger filterkravet.

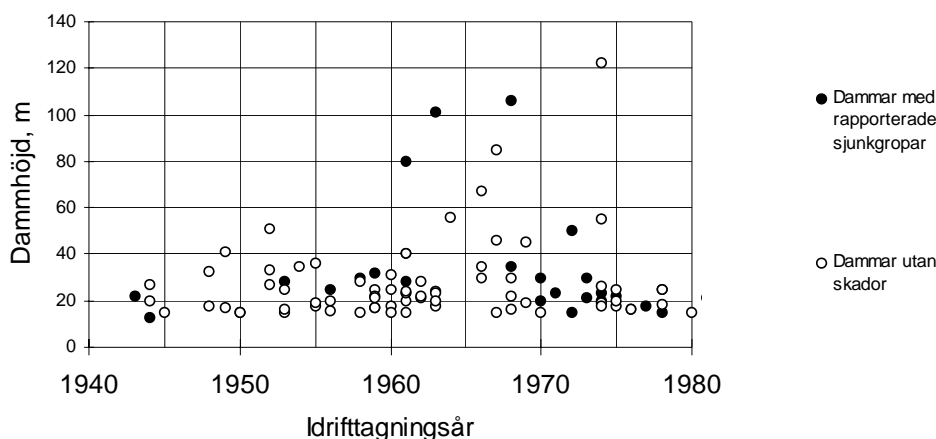
Figur 6 Dammhöjder för skadade dammar tillsammans med höjden för samtliga dammar (i detta fall dammar norr om Dalälven som har en höjd av minst 15 m).

Dammhöjderna för dammar där sjunkgroppar rapporterats visas tillsammans med höjden av samtliga dammar i **figur 6**.

Från diagrammet kan inte konstateras något klart samband mellan dammarnas höjd och dammar som rapporterats haft sjunkgroppar.

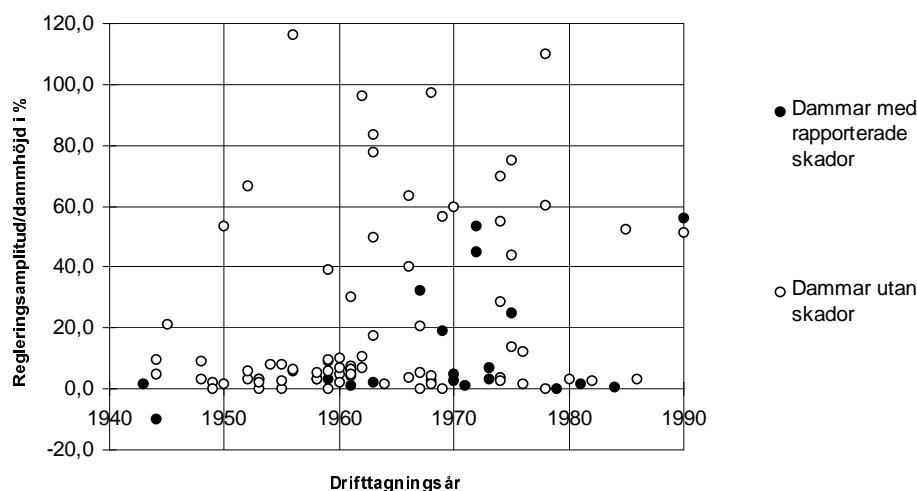
**Figur 8** Förhållandet mellan maximal regleringsamplitud och dammhöjd anges för skadade dammar tillsammans med samma förhållande för samtliga dammar (i detta fall dammar norr om Dalälven som har en höjd av minst 15 m).

Det är från värden på regleringsamplituden och dammhöjden möjligt att beräkna hur stor andel av dammhöjden som regleringsamplituden utgör. Om denna andel t ex är 25 % innebär detta att regleringsamplituden är en fjärdedel av dammhöjden. Resultatet av denna beräkning visas i **figur 8**.

Figur 8 visar att fram till ca 1960 har flertalet dammar en maximal regleringshöjd som inte överstiger 20 % av dammhöjden. Efter denna tidpunkt är spridningen betydligt större. Man kan vidare se en viss antydning under senare årtionden att alltmer av dammhöjden varit möjlig att utnyttja till regleringsamplitud. Huruvida denna reglering sedan utnyttjas i verkligheten är inte känt, men man bör kunna anta att ett ökat utnyttjande skett även om omfattningen är okänd.

Från denna redovisning av regleringsamplituden, i förhållande till dammhöjden, går inte heller att se något samband där dammar med rapporterade sjunkgrovar skulle uppvisa någon avvikande trend i jämförelse med dammar i allmänhet.

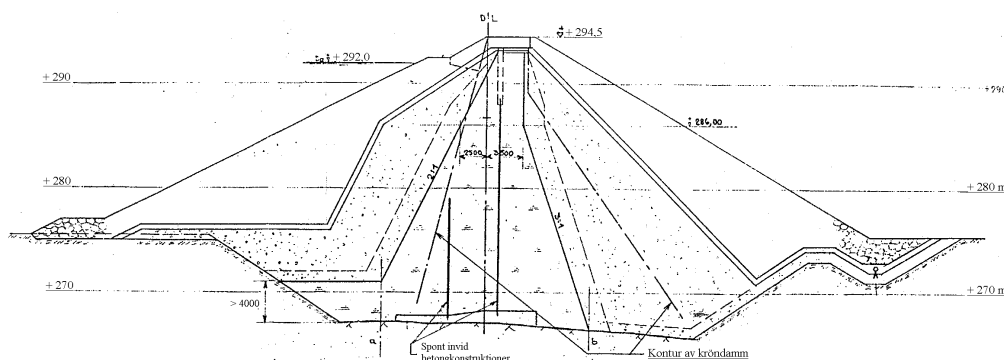
## Bilaga 6 Hällby

Den troligaste skadeorsaken bedömdes vara att bergsprickor, som korsar grundläggningssytan under tåtkärnan, orsakat urspolningar av finmaterial med påföljande inre erosion. I de understa 0,5 m av tåtkärnan har vid uppförandet stenmaterial bortsorterats för att undvika stenseparation. Det är möjligt att den kvarvarande jorden varit erosionsbenägen pga detta. En möjlighet är att injekteringszonen i berget inte hade givit önskvärd täthet vid anläggningens uppförande.

Erosion, antingen i fina sprickor eller i jordslag, bedömdes ha lett till uppkomst av kaviteter som vandrat upp genom dammens tåtkärna tills skadan uppstått i dammens krön. Vidare bedömdes skadan ej ha orsakats av dammens filter, vilka ansågs ha en bra gradering. Stenseparation bedömdes ej heller ha skett i dammen. Nedströmsfiltret var intakt och inga förändringar av korngraderingen kunde konstateras, varför slutsatsen drogs att finmaterialet ej spolats ut den vägen.

Läckaget minskade stötvis två gånger under injekteringsarbetet, och minskade långsamt däremellan. När injekteringen avslutats hade läckaget minskat från 2,7 l/s till 0,7 l/s. Under de följande månaderna minskade läckaget ytterligare till ca 0,17 l/s, vilket är det lägsta uppmätta vid anläggningen.

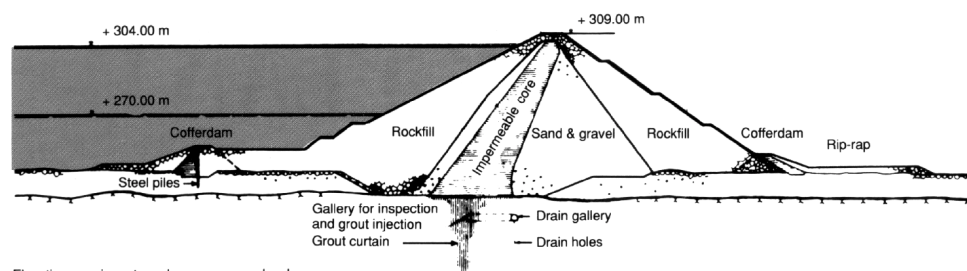
## Bilaga 7 Höljes

1987 noterades sättningar och sprickor i nedströmskanten av dammens krön vid en kabelränna på en sträcka av 100 - 150 m. Undersökningar visade att skadan berodde på en utglidning pga det kraftiga regnandet under perioden innan skadan upptäcktes. Skadan bedömdes ej vara orsakad av inre erosion. Dammen har sedan dess hållits under utökad övervakning, men inga ytterligare sättningar har noterats.

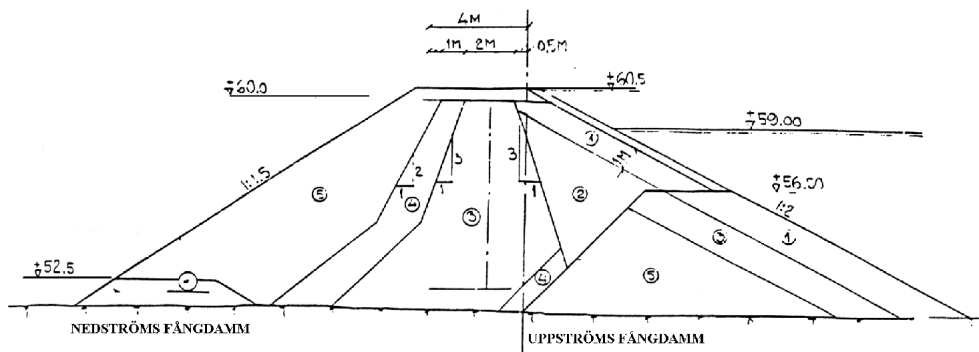
## Bilaga 11 Lenninge

Anläggningen som färdigställdes 1981 ligger i Voxnan. I maj 1984 skedde en sättning på uppströmssidan ca 7 m från stödmuren. Hålet hade utbredningen 1,5 × 3,0 m med djupet 1,6 m. En sjunkgrop uppträdde på nedströmssidan ca 5 m från stödmuren i april 1991. Denna hade utbredningen 1,5 × 2,0 m och djupet 2 m.

I juni, då vattennivån var avsänkt till nivån +57,50 m (krönhöjd +60,5 m) för arbeten på höger strand, schaktades jorddammens filter och den skadade uppströmsdelen av tät kärnan ur till 3 m djup under krönet. Schaktningen gjordes på en sträcka mellan 5 och 20 m från stödmuren. Först avtäcktes nedströmssidan och då ingen skada på tät kärnan påträffades avtäcktes även uppströmssidan.

På nivån +57,5 m, ca 5 m från stödmuren, påträffades fyllning av blålera i tät kärnan. Där blålera påträffades togs den bort och ersattes med siltig morän ner till nivån ca +57,0 m. Ny morän påfördes utefter den avschaktade befintliga tät kärnan och packades med grävmaskinens skopa. Fiberduk lades ut, varefter ett filter av naturgrus och slutligen sten lades ut som ny stödfyllning. Inga uppgifter om eventuellt läckage finns att tillgå. Ingen läckagemätning utförs vid anläggningen.

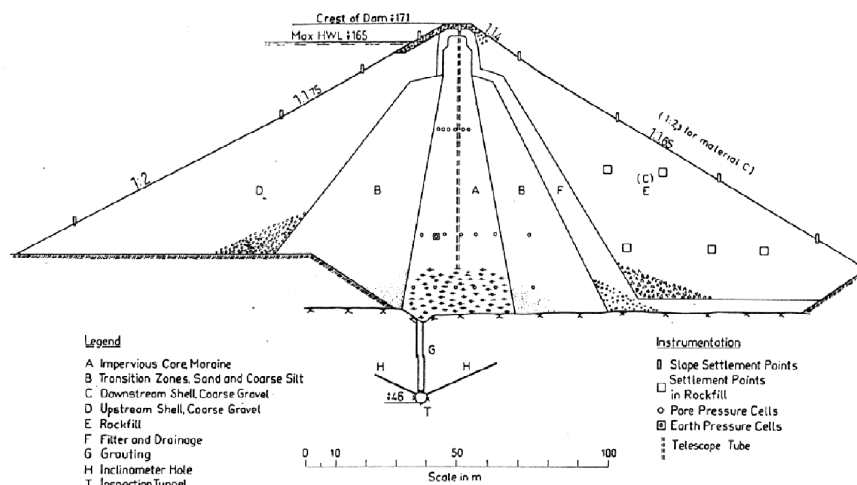
The Messaure Dam, Cross-Section 1719

Sjunkhålen uppkom vid teleskoprör belägna ca 40 m från varandra i dammens högsta parti, sektion 1/737 och 1/780, i det område där den stora krosszonen i berggrunden korsar dammlinjen. Observationer av avvikande förhållanden som skulle kunna ha samband med sjunkhålen beskrivs nedan.

Orsaken till sjunkhålen antogs år 1963 vara inre erosion ”piping” i tätkärnans inre, mellan teleskoprören och håligheter i tätkärnan. Sprickor och håligheter i dammfyllningen antogs ha uppkommit som en följd av stora rörelser i berggrunden i ett tidigt skede av byggnadsfasen. Med hänvisning till att dammen var välbyggd och av lämpliga material, samt att inget synligt läckage förekommit förkastades möjligheten att insjunkningarna skulle ha koppling till läckage och materialtransport genom dammkroppen och berget. De observationer av avvikelser som gjordes under samma tidsperiod kommenterades inte vidare.

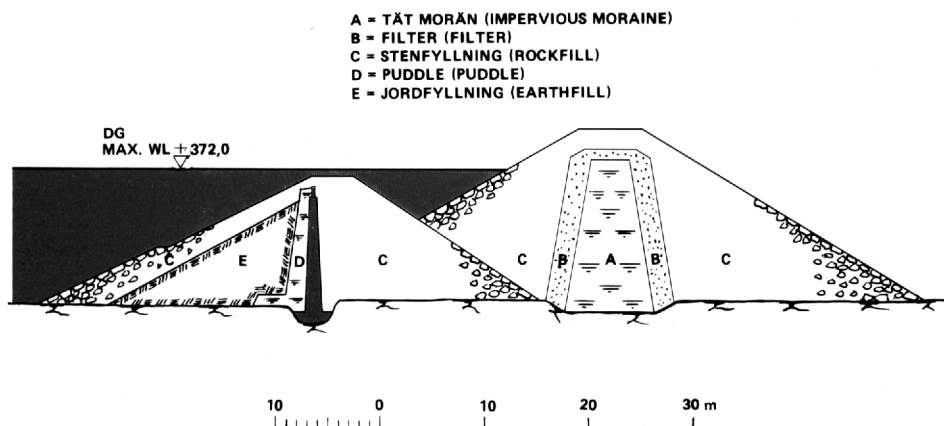
Porjus högra fyllningsdamm, principsektion. En äldre dammdelen till vänster.

Även sprickor noterades i dammkrönet. Vidare noterades en större sättning i krönet vid anslutningsmonoliten till höger damm.

Ett flertal läckagetoppar har uppträtt sedan dammen togs i drift. Dessa sammanfaller dock ej med tidpunkterna då sjunkgropen uppträder. Läckaget minskade kraftigt efter det att injekteringarna hade utförts.

Temperaturmätningar visade att läckaget genom tätkärnan i det skadade området efter injekteringen minskade med 90%, samt med 75% i de anslutande delarna.

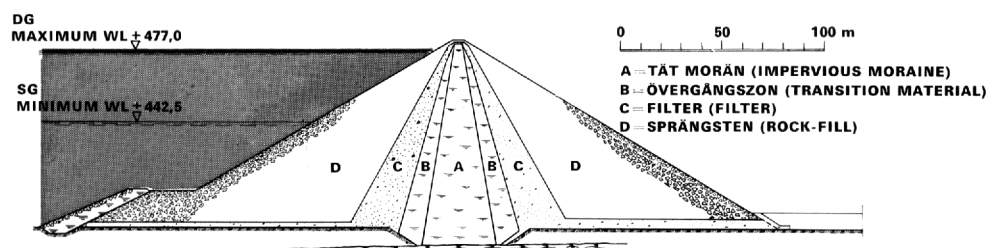
## Bilaga 23 Seitevare

Sjunkgropen bedömdes bero på att finmaterial trillat ner i håligheter mellan de stora sprängstensblock i den del av dammens stenfyllning som utgörs av bombskydd. Blocken har ej separerats från det finare materialet ovanför. Skadetillfället föregicks av en period av kraftigt regnande.

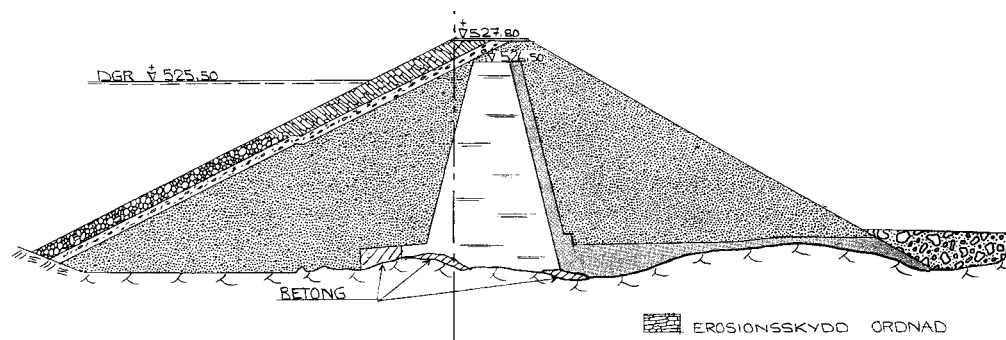
## Bilaga 24 Smedjemorasjön

Färdig år	1990	<u>Nedströmsfilter</u>	<u>Tätkärna</u>
Höjd	17,0 m	$D_{\max} = 20 \text{ mm}$	$d_{\max} = 64 \text{ mm}$
Krönlängd	1068 m	$D_{15} = 1,2 \text{ mm}$	$d_{15} = \text{saknas}$
		$D_{50} = 3,1 \text{ mm}$	$d_{50} = 1,9 \text{ mm}$
$D_{50}/d_{50} = 1,6$	$D_{15}/d_{15} = \text{saknas}$	$D_{85} = 10 \text{ mm}$	$d_{85} = 42 \text{ mm}$
			Finjordshalt = 43 %

Anläggningen är belägen i Blädjan, ett biflöde till Ljusnan. Den består av fem jorddammar med en total längd av 1 060 m. Till detta kommer ett 8 m brett betongutskov. Högsta höjd är 17 m och krönbredden är 3,5 - 4,0 m. Jorddammarna är grundlagda på berg och naturlig morän. Tätkärnan byggdes upp med torrpackningsmetoden.

Gropen återfylldes och har ej återkommit.

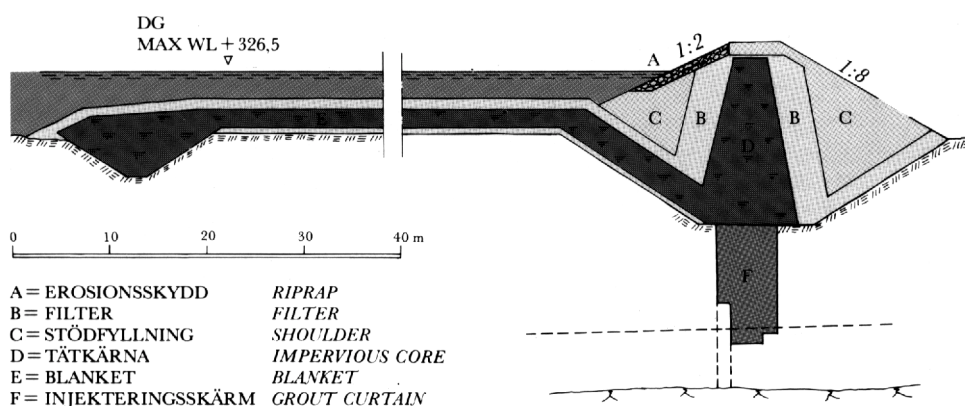
## Bilaga 25 Stenkullafors

Färdig år	1983	Nedströmsfilter	Tätkärna
Höjd		$D_{\max} = 200 \text{ mm}$	$d_{\max} = \text{saknas}$
Höger damm	18,2 m	$D_{15} = 1,4 \text{ mm}$	$d_{15} = 0,05 \text{ mm}$
Vänster damm	28,0 m	$D_{50} = 20 \text{ mm}$	$d_{50} = 1 \text{ mm}$
Krönlängd		$D_{85} = 100 \text{ mm}$	$d_{85} = 2 \text{ mm}$
Höger damm	109 m		
Vänster damm	435 m	$D_{50}/d_{50} = 20$	$D_{15}/d_{15} = 28$
			Finjordshalt = 41 %

Anläggningen är belägen i Åseleälven, ett biflöde till Ångermanälven och utgörs av två fyllningsdammar, som delas av intagen och utskovens betongkonstruktion. Dammarna, som färdigställdes 1983, är grundlagda på berg och naturlig jord. Jordlagren är permeabla och har en mäktighet varierande mellan 10 och 45 m.

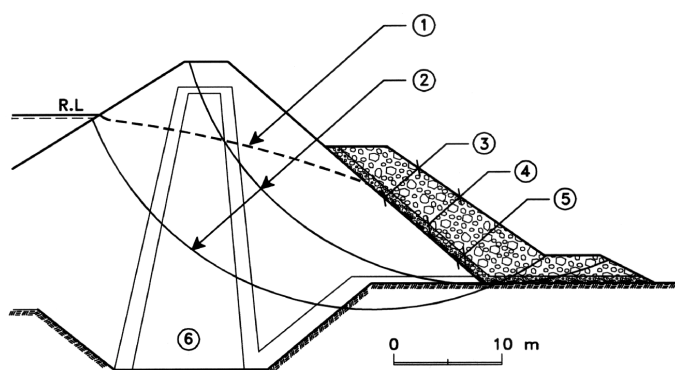
övergångslager mot moränen i tät kärnan. Dammens kärna konstaterades dock vara mycket lös invid betongkonstruktionerna och att det hydrostatiska trycket i dammen bitvis var högre än vad som normalt kan förväntas. Tät kärnan noterades dock vara fastare längre från betongkonstruktionerna. Spår fanns av tidigare inre erosion och förlust av finmaterial. Lösa partier av 0,2 - 1,0 m tjocklek, med förhöjd fukthalt, fanns på olika nivåer i dammens tät kärna.

I de lösa partierna noterades även spår av inre erosion genom att upptagna prover hade brist på finmaterial. Förlusten av finmaterial bedömdes bero på otillräckligt filter mellan materialet i stödfyllningen och dammens tät kärna. En stödfyllning lades ut på dammens nedströmssida för att säkerställa stabiliteten, även om förnyad erosion och stort läckage skulle inträffa i framtiden. Förstärkningen ansågs härigenom ge tid att i ett sådant fall vidta åtgärder, t.ex. i form av en injektering. För att ge förvarning om förnyade läckage byggdes ett mätöverfall för läckagemätning, som försågs med kontinuerlig registrering.

Följande figur visar en sektion av banken som lades ut mot nedströmsslätten.

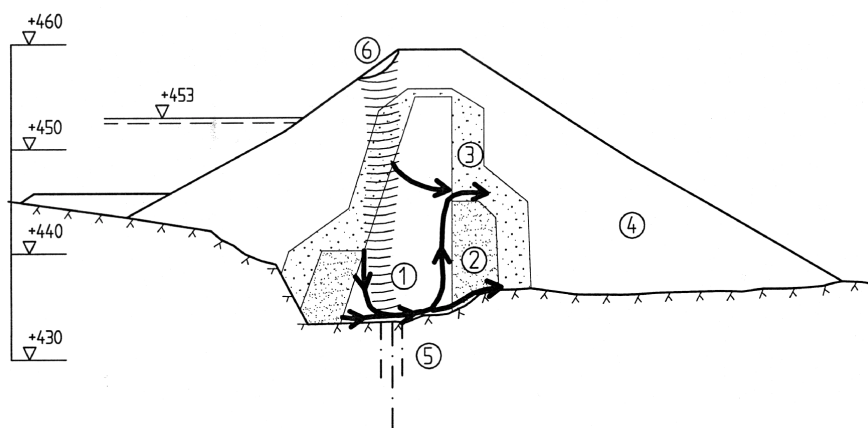
Provborrning utfördes i berggrunden. Resultaten visade att tätheten hos berget inte uppfyllde dagen krav, trots de provborrningar som utförts under byggnadstiden. Ytterligare provborrningar i tåtkärnan visade att finmaterial spolats ut utanför det injekterade området. Tåtkärnan konstaterades vara skadad på en bredd av 2 - 4 m i sektion 0/740. Uppströmsfiltret konstaterades ha fyllt sin funktion genom att spolats in i tåtkärnan och minskat läckaget. Nedströmsfiltret hade dock ej hindrat material att lämna tåtkärnan.

Det bedömdes troligt att läckaget uppstått på grund av de bristande filtren. Följande figur visar den sektion av dammen där sjungropen uppträdde med antagna läckagevägar.

1	Tåtkärna av morän	4	Stenfyllning
2	Finfilter	5	Injekteringsridå i berggrunden
3	Grovfilter	6	Sjungrop

Dammen tätades med injektering av cement-bentonitbruk. Åtgången av bruk var ca 40 ton. När kärnans undre del injekterades minskade läckaget med ca 40%. Vid avslutad injektering hade läckaget minskat med 90 %. Under injekteringen sjönk även trycknivån i nedströmsfiltret.
