# Studie av vattenlinjekorrosion på tätplåt ingjuten i betong vid kondensationsbassäng

Elforsk rapport 09:20

Bror Sederholm & Mariusz Kalinowski & Kaija Eistrat    December 2008

II. Undersökning av risken för vattenlinje-  
korrosion på ingjuten i cylinderväggen –  
Barsebäck I.

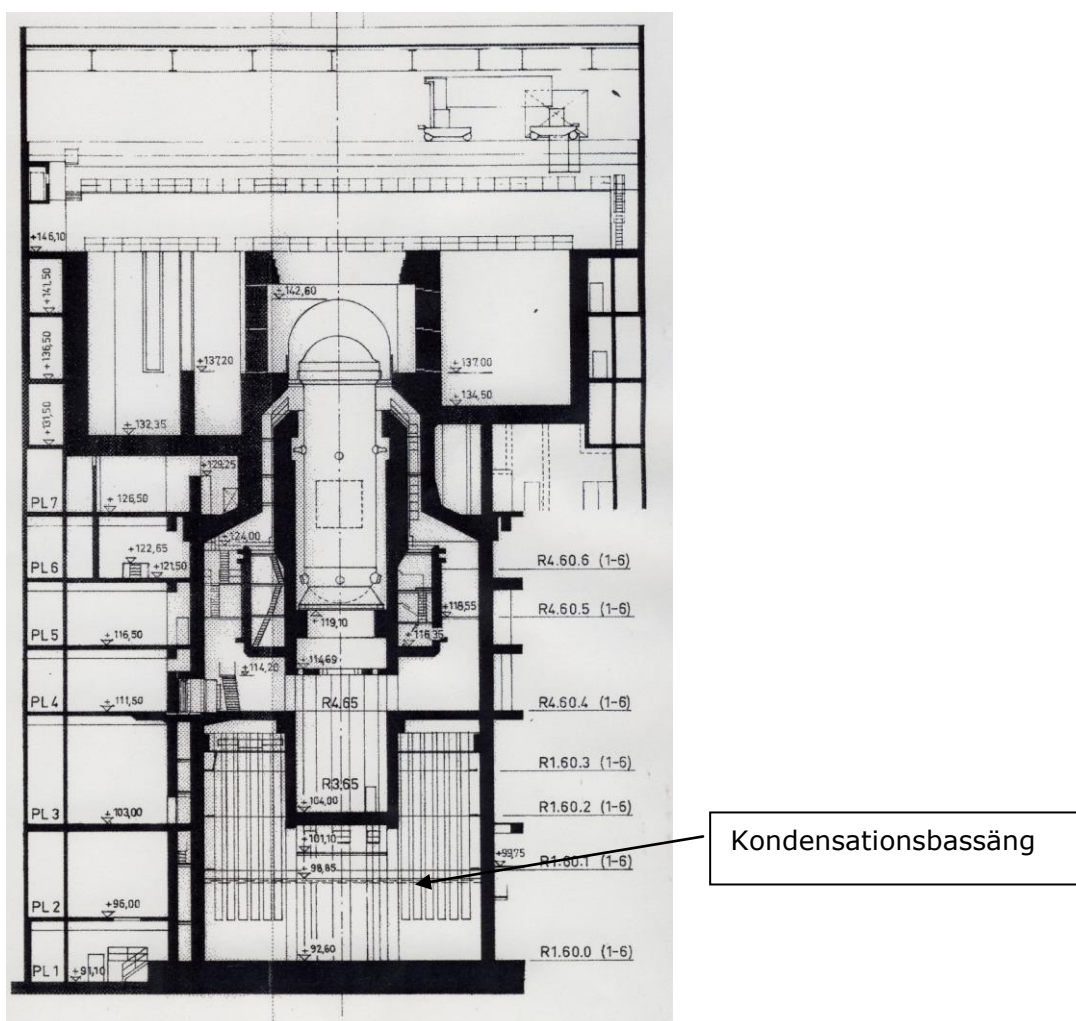
**Figur 11** Reaktorinneslutning hos Barsebäckverket I.

Reaktorinneslutningen utgörs av 6 mm tjock tätplåt av kolstål mot vilken betong har gjutits på båda sidor. Tjockleken hos den invändiga betongväggen är ca 0,25-0,28 m och hos den utvändiga betongväggen ca 1 meter.

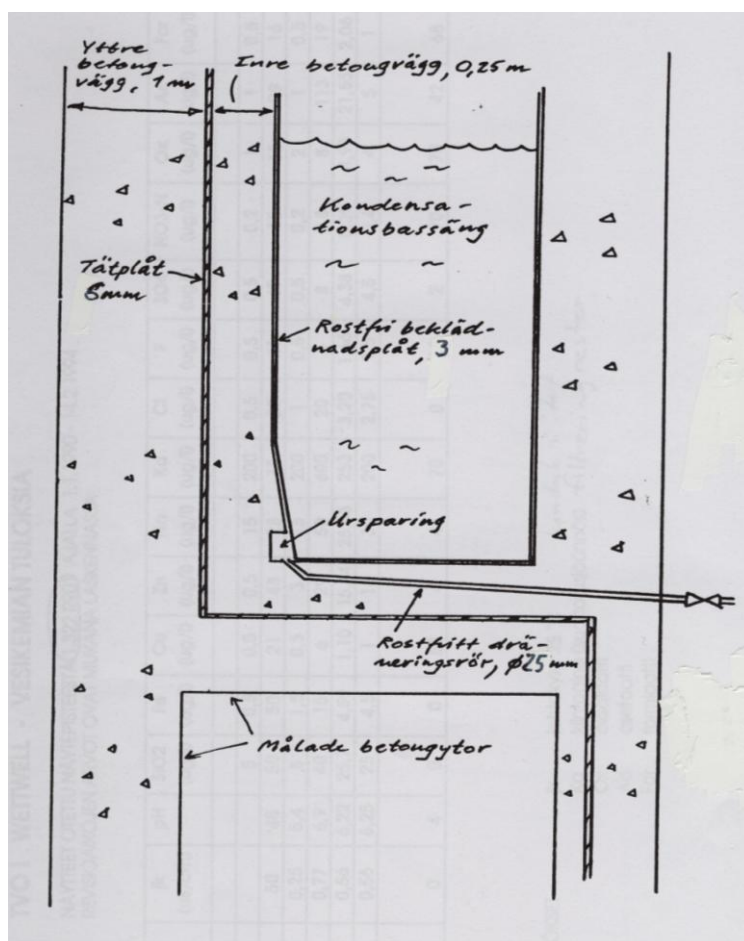
förväg gjutna reaktorinneslutningens inre betongvägg. Mellan beklädnadsplåten och betongväggen finns en spalt som kan uppskattas vara på sin höjd en eller ett par millimeter bred. I spalten vid bassängens yttre underkant finns en ursparing i betongen som löper runt om hela bassängen, se Figur 12. Kondensationsbassängen är i drift fylld med avjoniserat vatten med en temperatur av 25-30 °C.

Vid varje avställning har man sedan Barsebäckverket I togs i drift tappat ur vatten ur dräneringsrören från spalten mellan beklädnadsplåten och betongväggen. Vattnet anses komma från en eller flera otätheter i beklädnadsplåten. Otätheternas storlek och belägenhet har inte kunnat identifieras. Det antas dock att reaktorinneslutningens inre betongvägg med tiden kan ha blivit vattenmättad ända ut till tätplåten av det utläckande bassängvattnet. Kondensationsbassängen har varit tömd sedan början av 2000.

**Figur 12** Schematisk skiss av en mindre del av kondensationsbassäng (1)

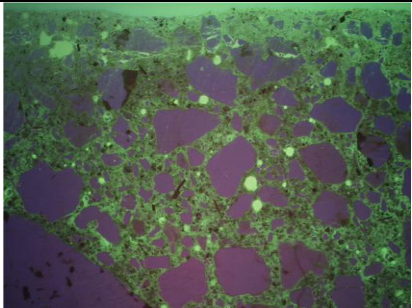
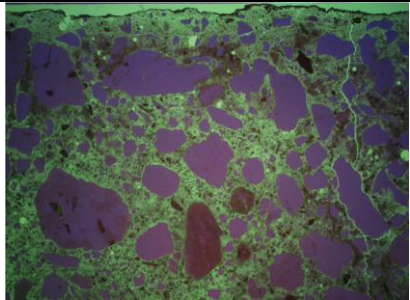
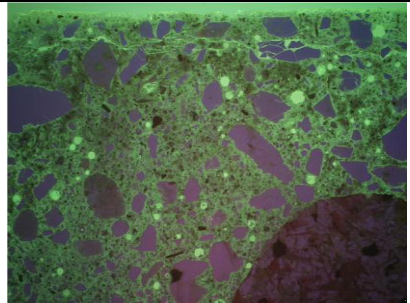
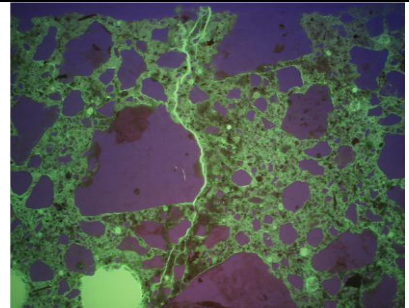
Betongens yttre skikt. Bilder är tagna i tunnslip, UV ljus. Bildernas bredd motsvarar 4,8 mm.

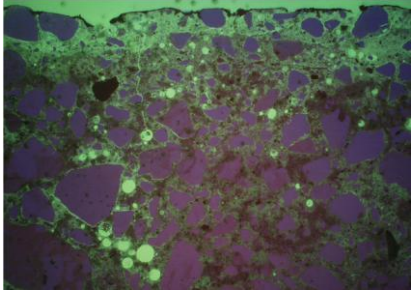
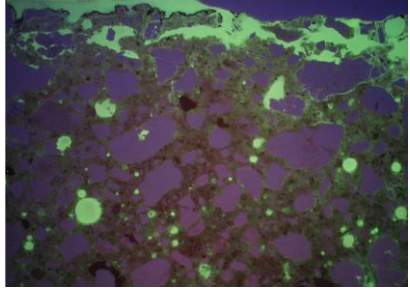
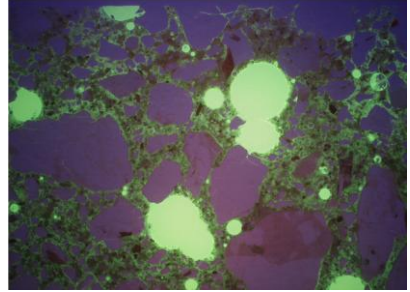
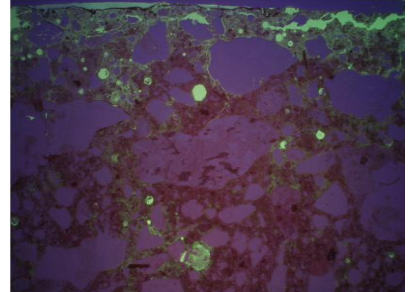
Betongens yttre skikt. Bilder är tagna i tunnslip, UV ljus. Bildernas bredd motsvarar 4,8 mm.
