# UNDERSÖKNING AV SKARVAR MED ISOLERHALVOR EFTER NIO ÅR I DRIFT

*Stefan Nilsson, SP*  
*Sven-Erik Sällberg, SP*  
*Gunnar Bergström, SP*

# Sammanfattning: 2003:99 Undersökning av skarvar med isolerhalvor efter nio år i drift

# Summary: 2003:99 Study of district heating pipe joints insulated with PUR half-shells after nine years of service

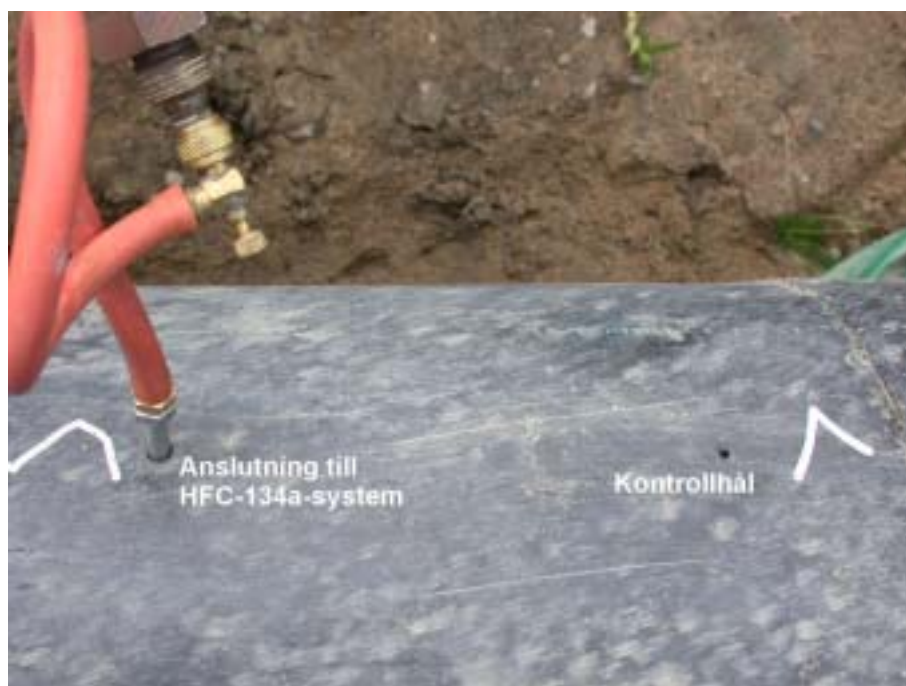
*Figur 3.1 Täthetskontroll av skarvhylsa.  
Tightness test of joint casing.*

Tätheten hos skarvförbanden kontrollerades genom att en liten mängd spårgas (HFC-134a) trycktes in i skarvutrymmet genom ett hål uppborrat genom skarvhylsa och isolering. Genom att därefter söka med en elektronisk sniffer\* utmed skarvtätningarnas kanter

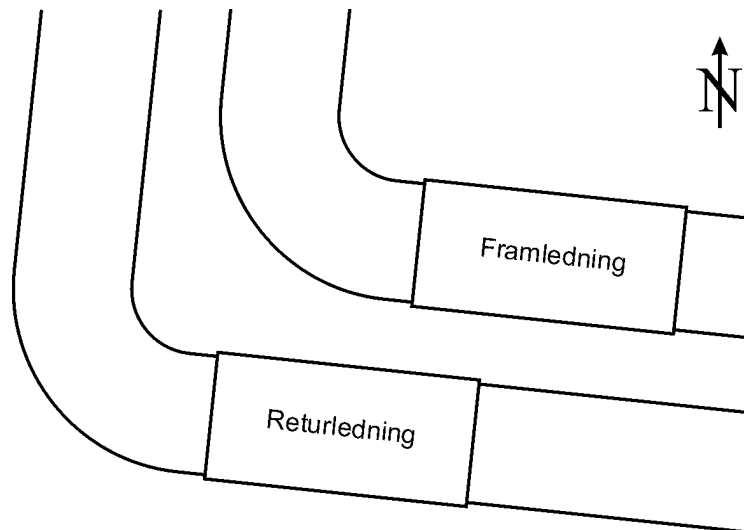
*Figur 4.2 Böj och skarvar vid Gustaf Melins gata.  
Bend and joints at Gustaf Melins gata.*

Inga utvändiga skador eller tecken på axiella deformationer hittades på något av krympförbanden. Täthetskontroll med spårgas visade också att krympförbanden var täta. Kontroll med fuktindikator tydde heller inte på några förhöjda fukthalter någonstans i skarvarna.

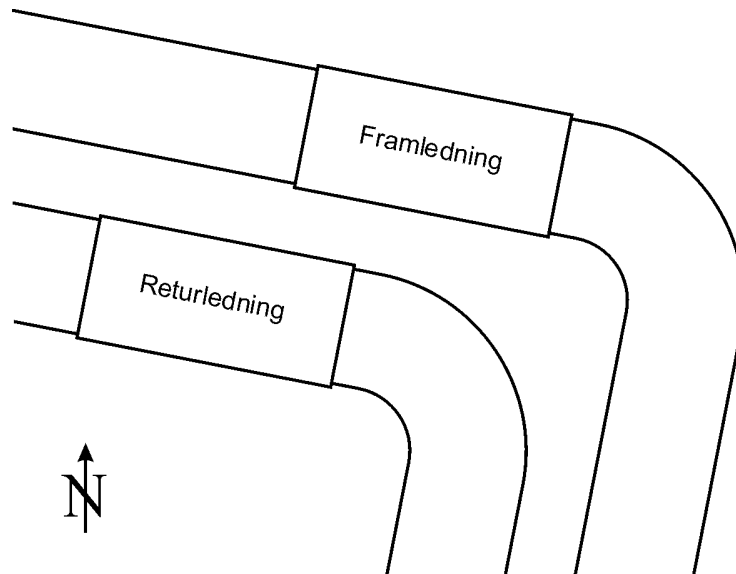
*Figur 4.11 Böj och skarvar vid Marklandsgatan.  
Bend and joints at Marklandsgatan.*

Inga utvändiga skador eller tecken på axiella deformationer hittades på något av krympförbanden. Täthetskontroll med spårgas visade också att krympförbanden var täta. Kontroll med fuktindikator tydde heller inte på några förhöjda fukthalter någonstans i skarvarna.
