# ERSÄTTNING AV TÄTKÄRNA MED SEKANTPÅLAR

RAPPORT 2016:322

# **Ersättning av tåtkärna med sekantpålar**

Erfarenheter från Spjutmo

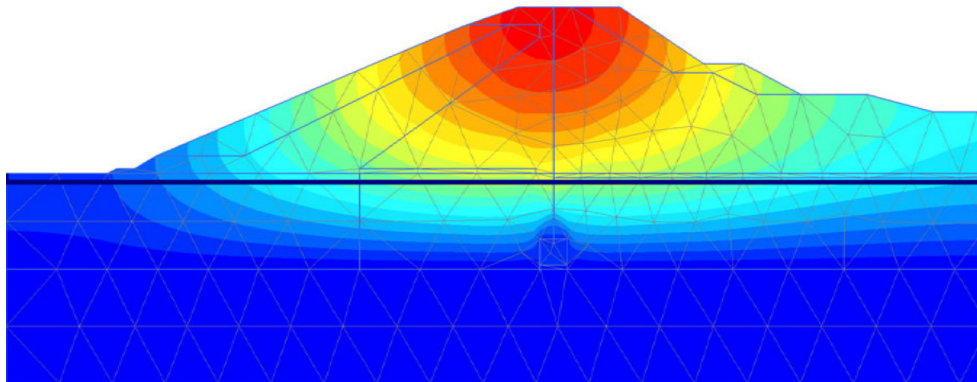
Fas 0 representerar den huvudsakligen vertikala deformation som uppstår i stödfyllning och undergrund, se Figur 3.5 - 2. Den initiala vattenytan har antagits på nivån +183, dvs. i dammens grundläggningsnivå. Av beräkningstekniska skäl har den år 2011 utlagda stödbanken på dammens nedströmsslänt inkluderats redan i Fas 0. Detta gäller även blocket som representerar injekteringen mot bergytan. Dessa förenklingar har ingen avgörande inverkan på beräkningsresultatet.

Figur 3.5 - 2 Fas 0 - Sättningsbild i byggfas; största sättning vid dammkrön 175 mm.

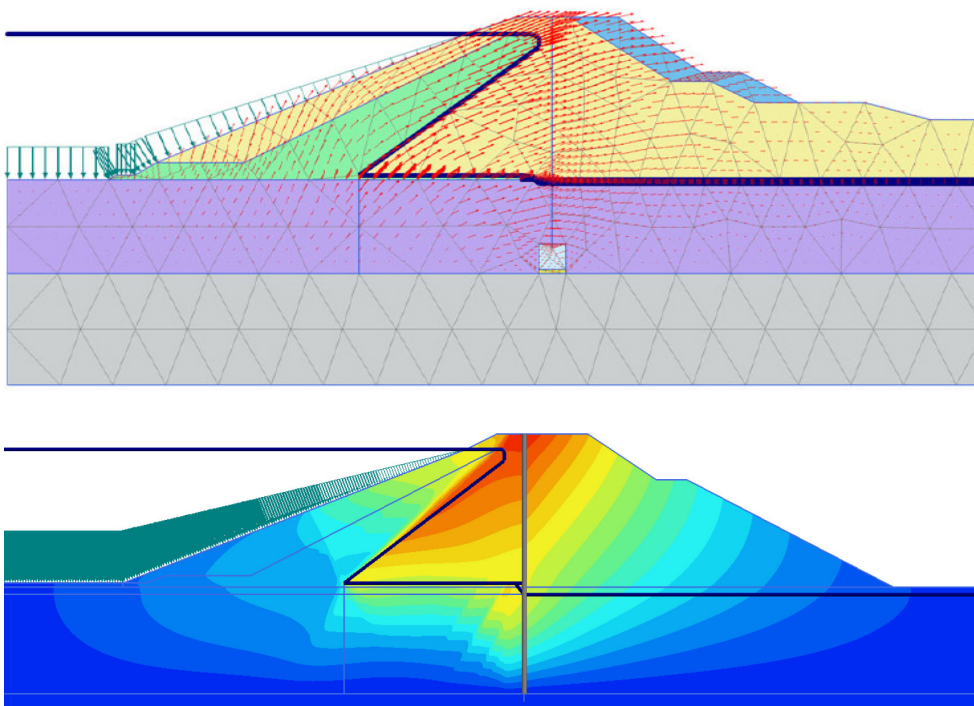
Figur 3.5 - 3 Fas 1 - Vattenlast vid uppförande med befintlig tätkärna i funktion. Deformationer i ursprunglig damm innan installation av sekantpålevägg visas. Överst utförande med injekteringskärm under sekantpåleväggen och underst med tätvägg ner i berg. Den största beräknade deformation är ca 53 mm.

Figur 3.5 - 3 ovan visar att det i dammen uppstår en horisontell deformation när tätkärnan utsätts för vattentryck, men också att en uppåtriktad komponent uppstår, vilken beror på de minskade effektivspänningarna. Dessa beror på förhöjda portryck som uppstår när den del av uppströmsfyllningen bakom den lutande tätkärnan som tidigare varit dränerad nu vattenmättas, tillsammans med en del av undergrunden.

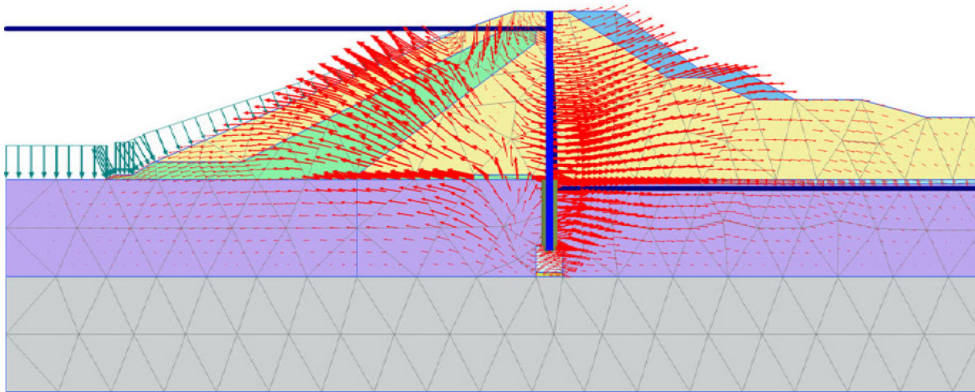
Deformationerna och deras riktning framgår av Figur 3.5 - 4. Vattentrycket deformerar tätväggen nedströmsåt och medför deformationer i riktning både uppåt och uppströms i tatkärnan och omgivande fyllning. Deformationsbilden är dock påverkad av problemet att i programmet ange rimliga portryckslinjer i den lutande tatkärnan.

**Figur 3.5 - 4 Fas 2 - Deformationsbild av dammen med tätvägg; största deformation 24 mm.**

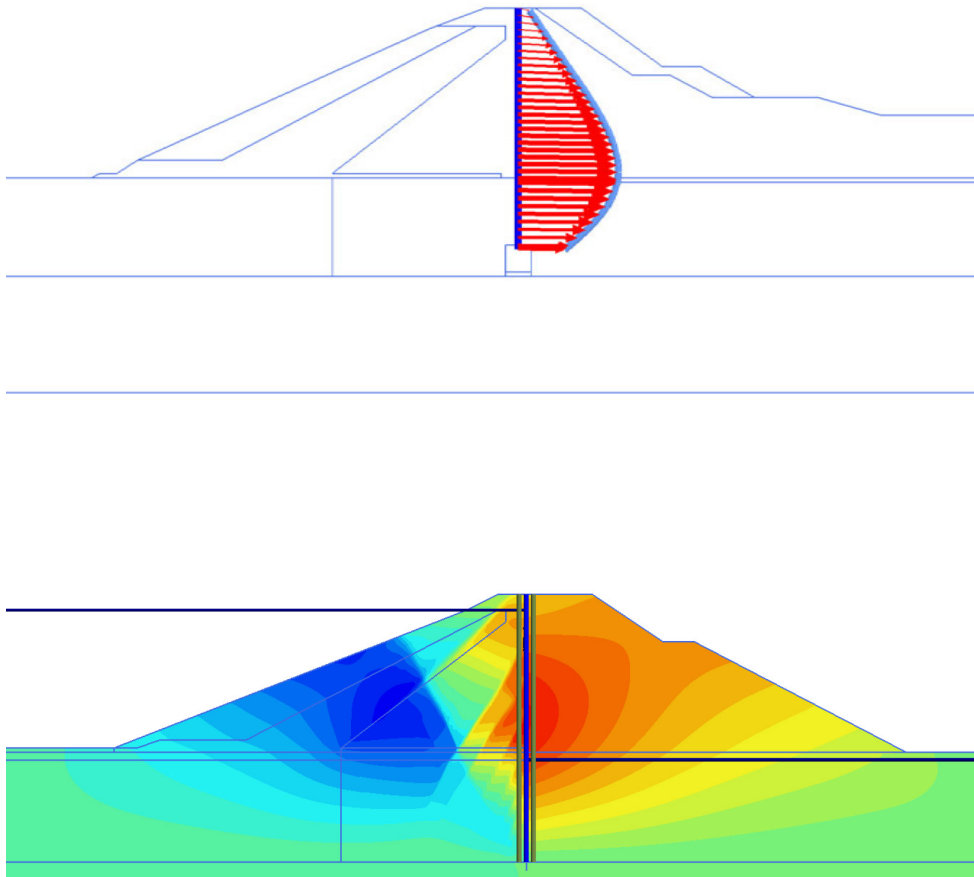
Deformationen av den nya tätväggen framgår av Figur 3.5 - 5. Den största relativa förskjutningen, 24 mm, erhålls i grundläggningsnivån och är dubbelt så stor som i gränssnittet mellan vägg och injekterat block.

Figur 3.5 - 5 Fas 2 - Vattenlasten förflyttad från befintlig tätkärna till den nya sekantpåleväggen. Tillkommande horisontell deformation beräknas till ca 24 mm. Undre bilden visar förskjutningarna fördelning över hela dammens tvärsnitt. Maximal utböjning sker på ungefär halva pålens höjd.

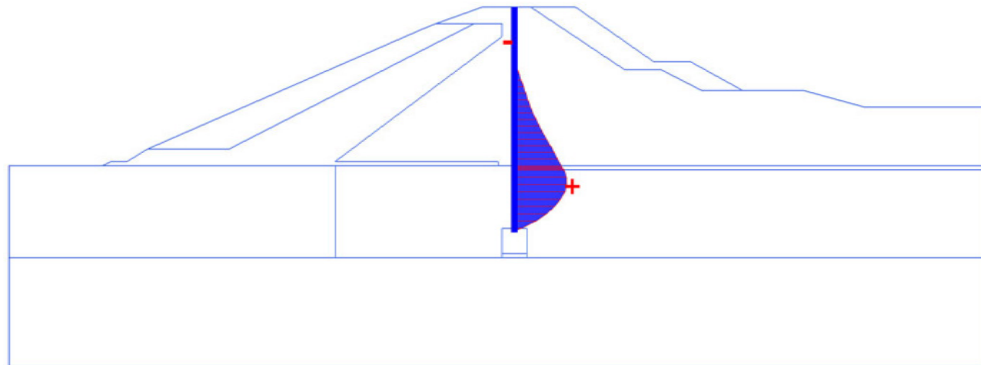
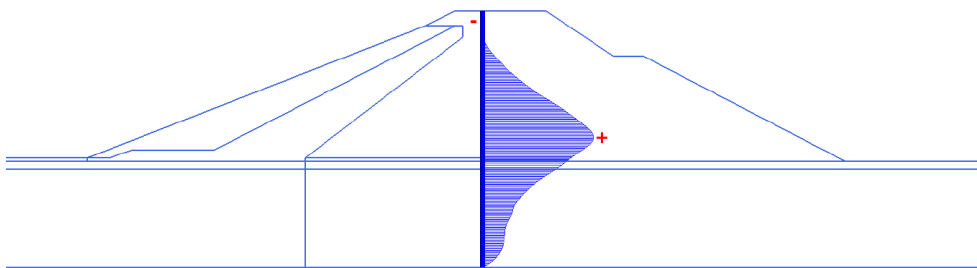
Figur 3.5 - 6 Momentfördelning i sektantpålevägg. Överst med injekteringsvägg, max 640,9 kNm/m, min -22.2 kNm/m. Nederst vid infästning i berg med max 735 kNm/m vid den största utböjningen.

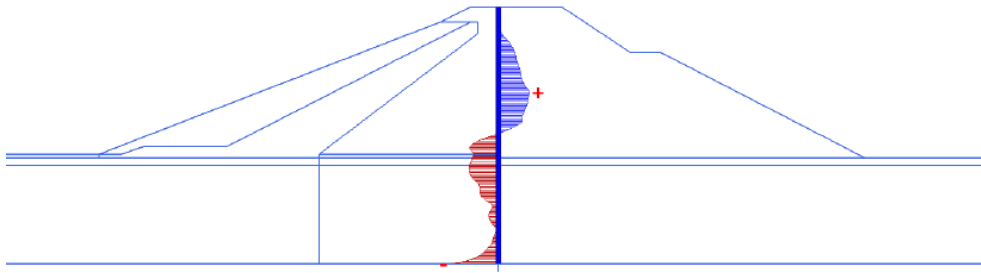
Figur 3.5 - 8 Skjuvspänningar verkande på sekantpåleväggen vid full vattenlast för fallet inspänd vägg;  $Q = +85$  kN/m till  $-130$  kN/m.

Det överst i Figur 3.5 - 8 visade momentet ger upphov till en dragspänning på ca 5 MPa, beräknat för en effektiv bredd av 0,9 m då pålarna överlappar varandra (den verkliga överlappningen kom att vara mindre.) Denna spänning överstiger betongens draghållfasthet, men kompenseras av tryckspänningen i väggen på grund av normalkraften som uppgår till ca 4,5 MPa.

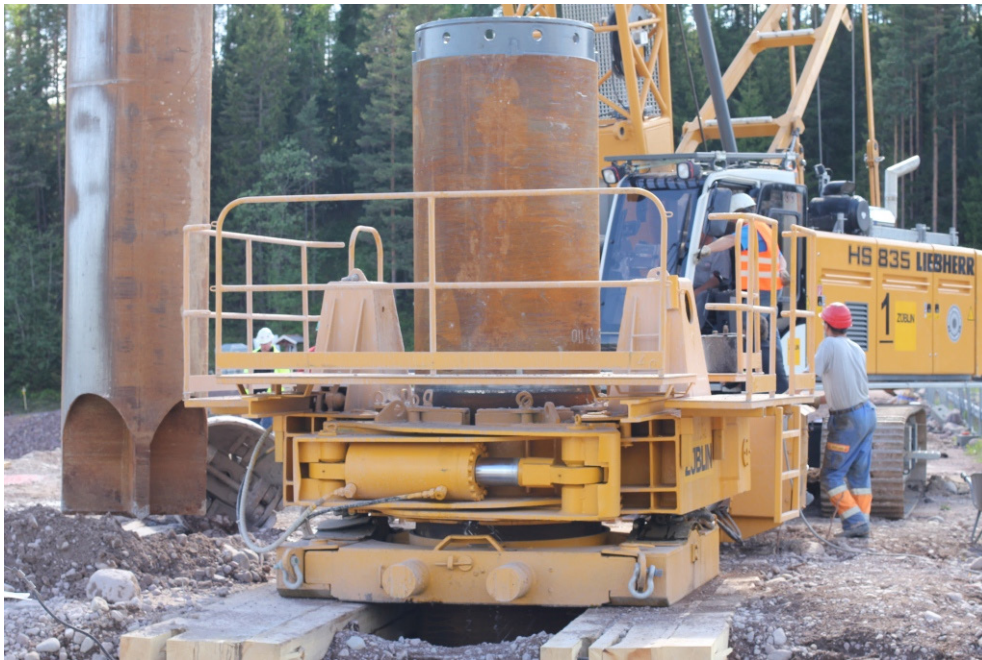
**Figur 3.9 - 3** Foderrör under neddrivning. Oscillatorn vilar på träbjälkar för att inte skada de gjutna styrbalkarna. Till vänster syns mejseln som lyfts.

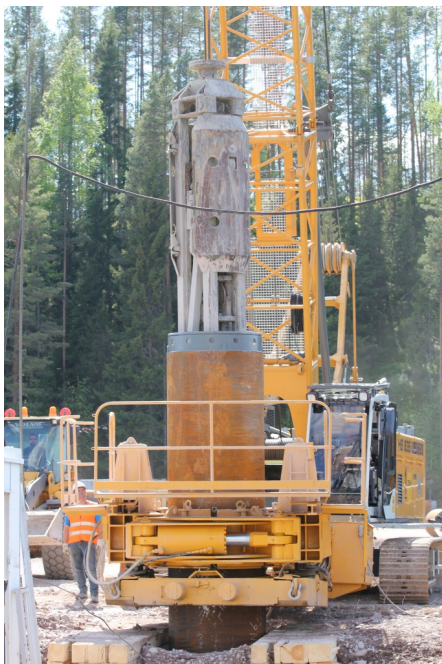
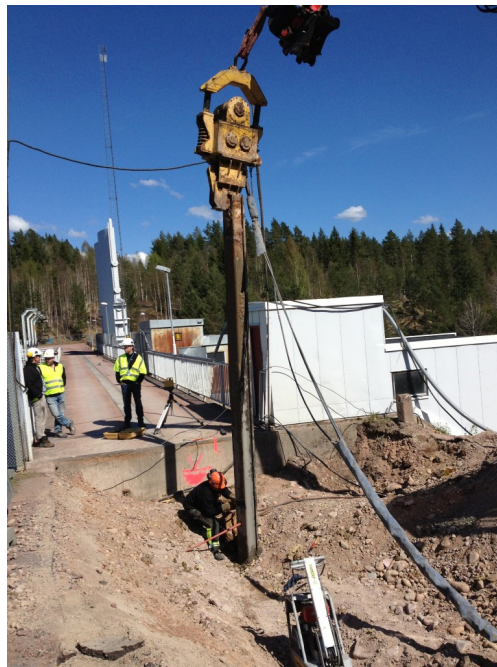
**Figur 3.9 - 4** Foderröret monterat och hålls fast av oscillatorn. Kranen förbereder nedsänkning av mejsel i foderrör. Till höger dragning av flytande spont i tättkärnan närmast betongkonstruktionerna.

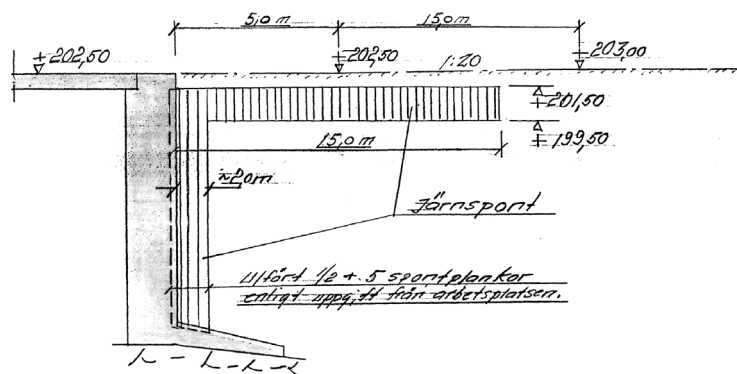
Figur 3.9 - 5 Ursprungligt utförande av anslutningen mellan sidospelare och fyllningsdamm med flytande spont i tätkärnan.

I ursprungligt utförande för dammens tätning satt en stående spont monterad i anslutningen till betongkonstruktionerna, se Figur 3.9 - 5. De sex spontplanken närmast utskovspelaren var enligt uppgift ingjutna i en bottenklack och kunde inte dras.

De flytande spontplanken med underkanten ovan +199,50 vibrerades upp och togs bort från dammen i sin helhet innan arbetena med sekantpålningen började. Spontplankens längder visade sig avvika varierande med upp till flera meter från den angivna längden.

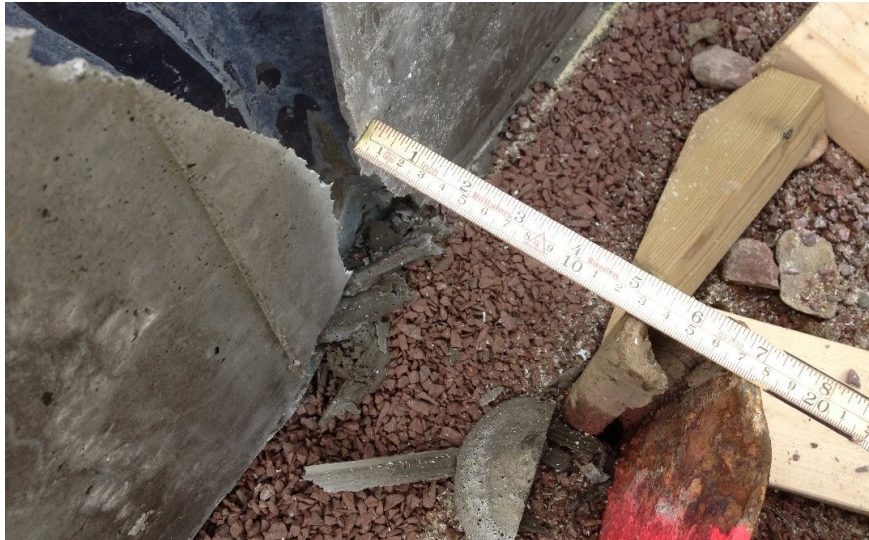
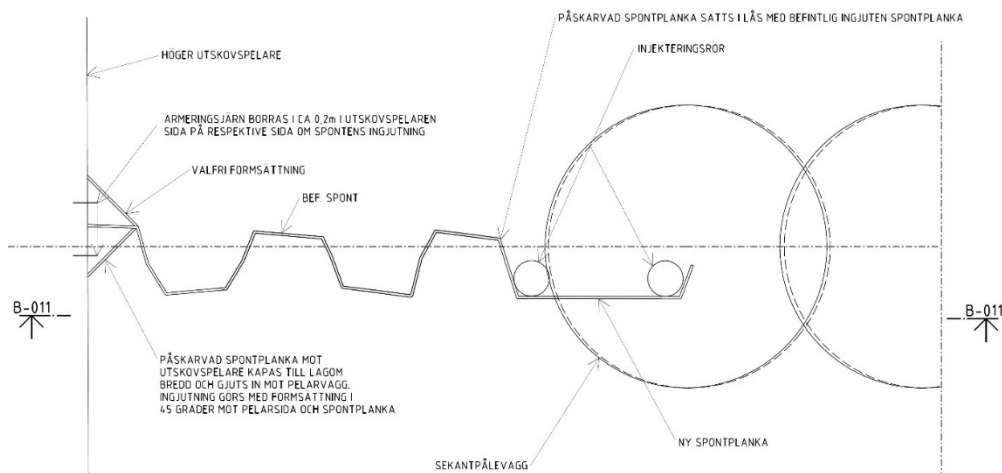
**Figur 3.9 - 7 Anslutning mellan sekantpålsvägg och befintlig inmätt spont. Helden cirkel avser sekantpålens läge i dammkrön. Streckad linje avser pälens läge i anslutning till bergnivån under betongklacken med spontfalsen. Överst avstånd mellan styrbalk och lås på yttersta spontplankan.**

Hade inte spontslagningen lyckats var planen att driva två linjer av små sekantpålar med 400 mm diameter på respektive sidor om den befintliga sponten. Dessa skulle borraras in i den huvudsakliga sekantpåleväggen och i sin andra ände läggas dikt an mot betongkonstruktionen och området däremellan, inklusive den befintliga sponten, injekteras igen. Detta var dock ingen önskvärd lösning då de mindre sekantpålarna bara kunde installeras med luftdriven utrustning, vilken riskerar att blåsa bort finkorniga partiklar från tåtkärnan.

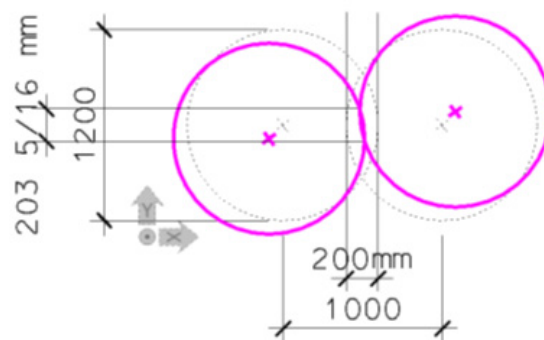
En divergens i sidled på 300 mm överskrider den teoretisk tillåtna minsta överlappningen i tvärlängd på 200 mm. Normalt driver dock pålar åt samma håll vid installation och divergerar inte åt direkt motsatt håll. Detta både beroende på det kringliggande materialet och på att sekundärpålarna tar tag i primärpålarna vid neddrivning.

Den längsta pålen var ca 37 m, vilket ger en maximalt tillåten vertikal avvikelse på ca 2,4 mm/m för att säkerställa att de föreskrivna 0,2 m kontaktyta bibehålls i botten av pålarna för att väggen skall vara helt tät. För 20 m påle blir den maximala toleransen ca 4,2 mm/m. Krav på överlappning framgår av Figur 3.9 - 8. Dessa gränsvärden förutsätter att ingen avvikelse tillåts från startpunkten (avvikelse i topp). Denna är normalt kring 20 - 50 mm och startpunkten behövde därigenom sättas ut med större precision än normalt.

Figur 3.9 - 8 Krav på överlappning mellan två intill varandra belägna förskjutna pålar.

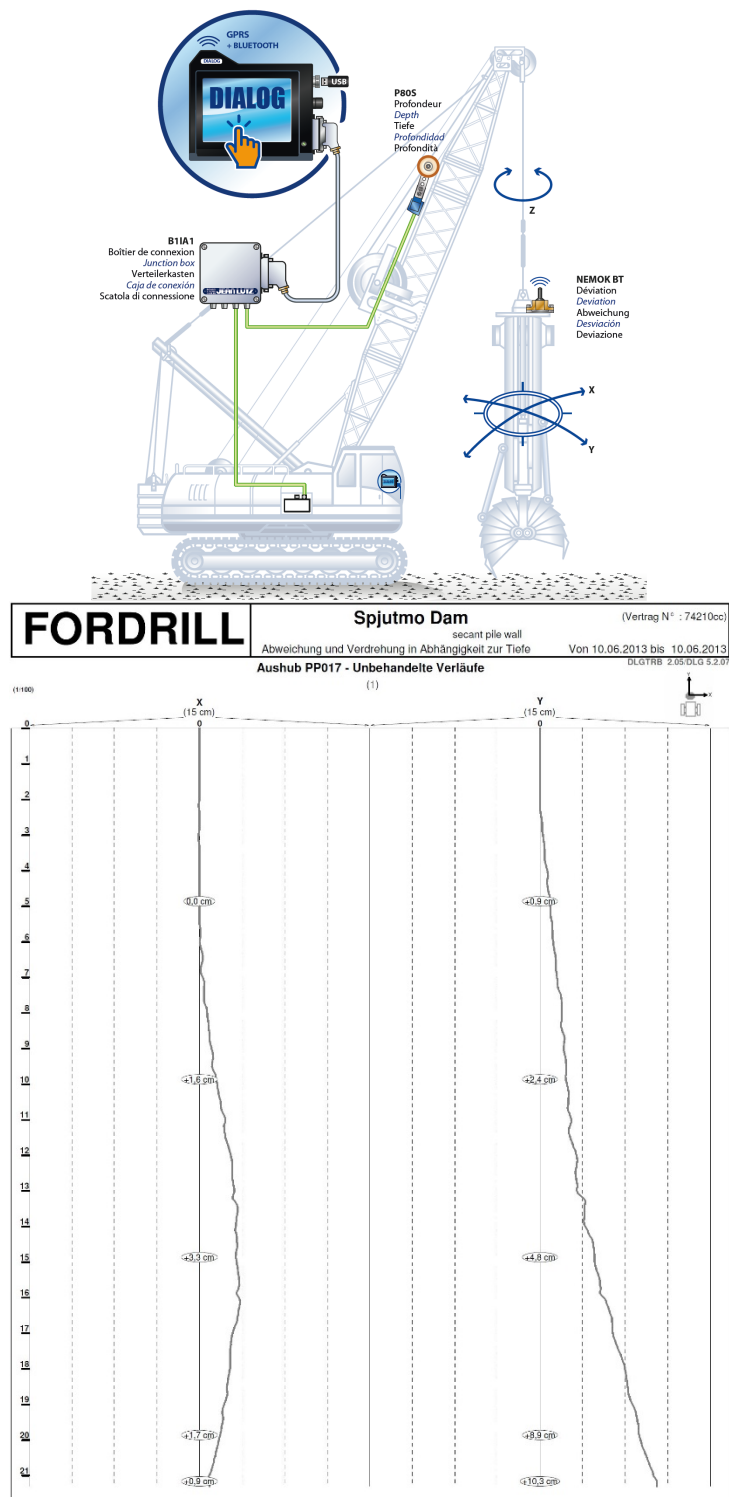
Figur 3.9 - 9 System för mätning av vertikalavvikelse och exempel på mätprotokoll i två riktningar för en påle.

Genom att öka överlasten på oscillatoren till som mest 33 ton kunde precisionen vid installationen i Spjutmo ökas så att maximal avvikelse enligt beräkningarna skulle hålla sig inom 0,3 %.

Resultatet från borrhningen visade en högre noggrannhet än de antagna marginalerna för normal avdrift. Vertikalavvikelsen vid neddrivning av sekantpålarna höll sig normalt inom ca 0,1 m och en god kontroll på verklig avvikelse kunde hållas med vinkelmätaren som monterats på oscilatorn.

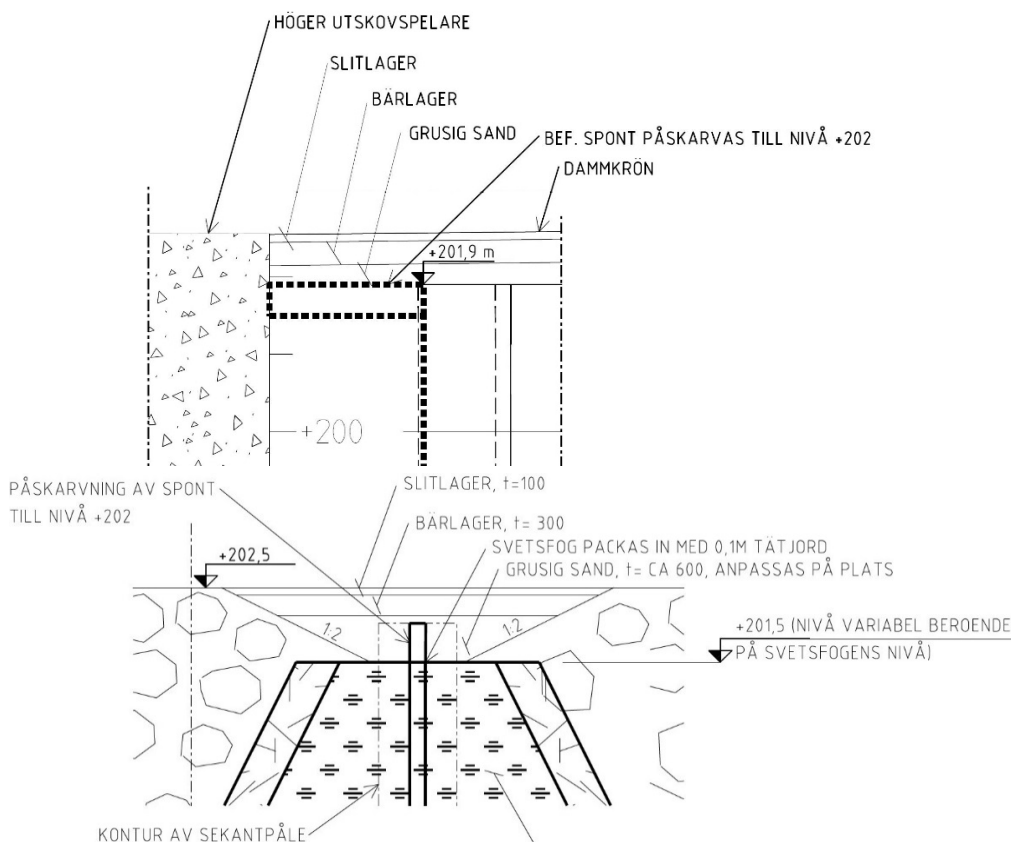
Figur 3.9 - 10 Längd-, och tvärsnitt av anslutningen mot betongkonstruktionen. Befintlig järnspont anslöts till sekantpåleväggen med en ny spontplanka. Järnsponten svetsades på och höjdes till +201,9, vilket var den ursprungliga överytan för sekantpålarna.

I anslutningen till betongkonstruktionerna schaktades tätkärnan ner i anslutningen till sponten. Sponten svetsades på och förlängdes för att nå upp till +201,9 och en kompletterande ingjutning mot betongkonstruktionen utfördes, se Figur 3.9 - 10.

Tätplåtar bultades in i den befintliga betongkonstruktionens sida för att kunna kringgjuta den höjda spontens anslutning och skapa en helt tät anslutning mot utskovspelaren. Den höjda sponten kringfylldes till +201,5 med finkornig morän som packades med padda. Överbyggnaden isolerades och farbanan med förstärkningslager, 150 mm bärlager och 110 mm asfalt återställdes.

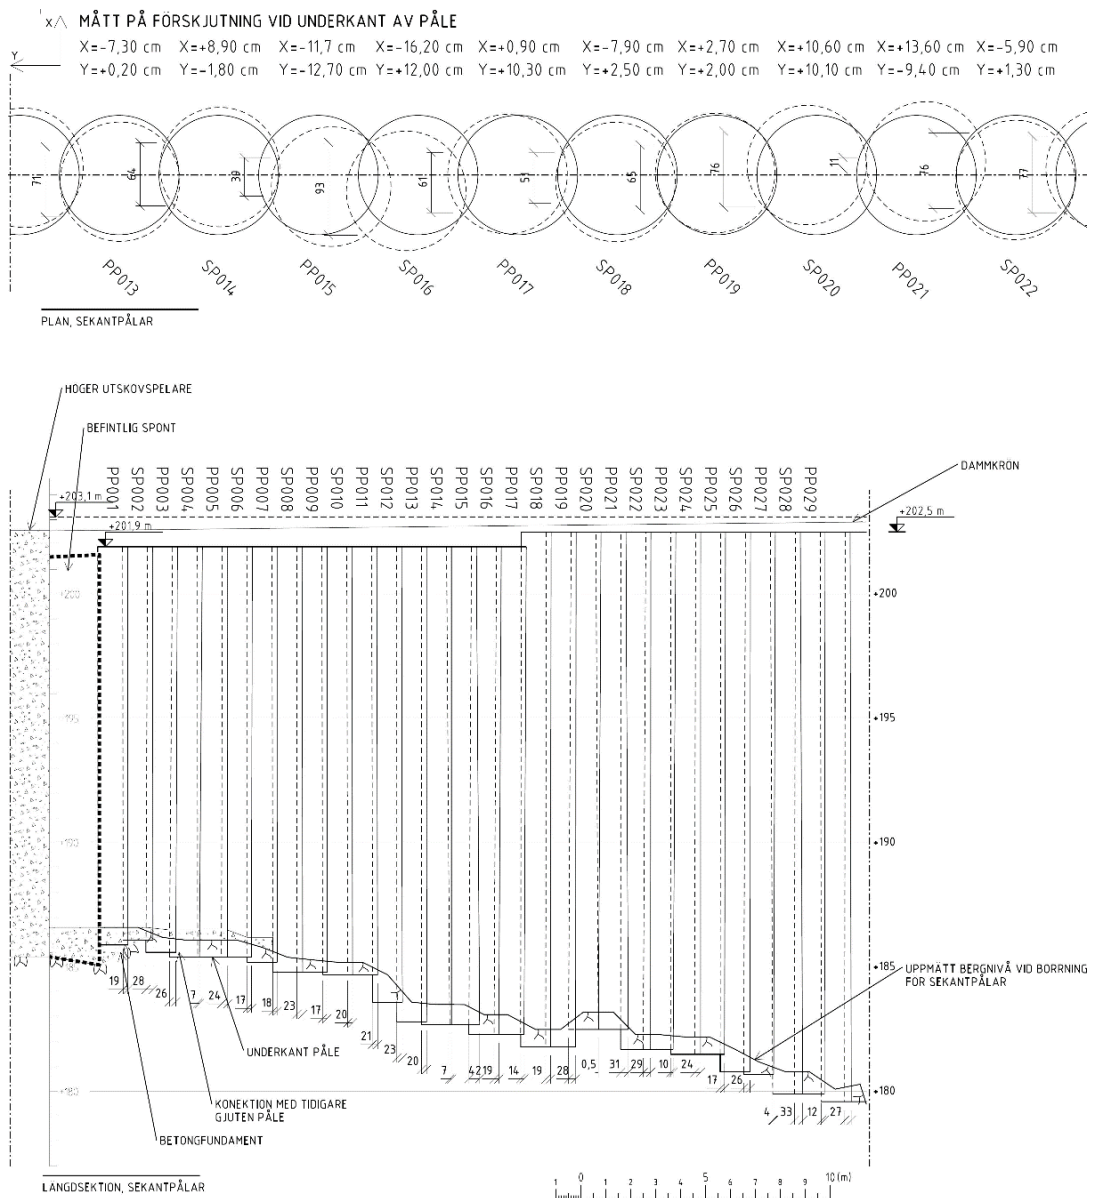
En trolig punkt för ett läckage skulle kunna vara kring påle 22 där bergläget vid borrningen för pålen bedömdes ligga nästan 3 m högre än i den bestämning som tidigare gjorts med jord-bergsondering och en krosszon i berget påträffades vid kontrollbörning. Temperaturmätningarna nedströms tätväggen tyder på att ett eventuellt läckage i så fall är mycket litet, då det inte registreras i mätpunkterna.

Figur 3.10 - 2 Exempel på pålredovisning av pålarna närmast betongkonstruktionerna visande uppmätt överlappning och bergkontakt.
