BERGSPALTSUTRYMMEN, RINGHALS 3&4

Erfarenheter och koncept för att säkerställa
livslängden

2017-03-22, Johan Klasson

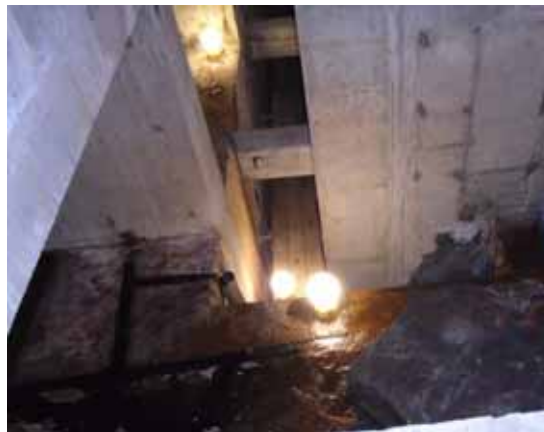
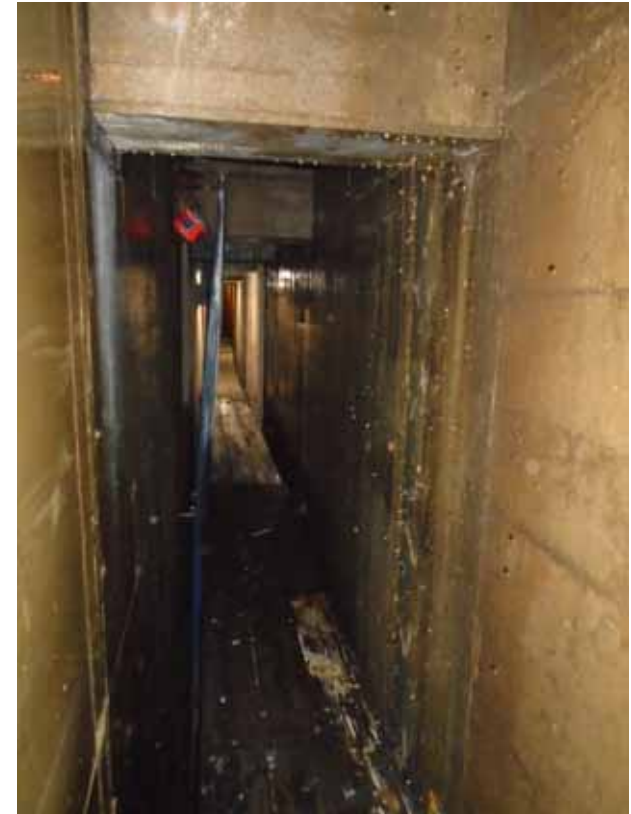
- Aggressiv miljö, skvalpzonsmiljö
- Fuktigt
- Växelvis rinnande och stående vatten mot betongytor
- Kloridhaltigt grundvatten
- Utrymmet ej ventilerat
