# MIKROBIELL TILLVÄXT I RÖKGASKONDENSATRENINGAR

RAPPORT 2018:489

# **Mikrobiell tillväxt i rökgaskondensatreningar**

Denna rapport är slutrapportering av projekt A43440 Mikrobiell tillväxt i membranbaserade rökgaskondensatreningar för kraftvärmeanläggningar (Energimyndighetens projektnummer 43440-1) inom SEBRA, samverkansprogrammet för bränslebaserad el- och värmeproduktion.

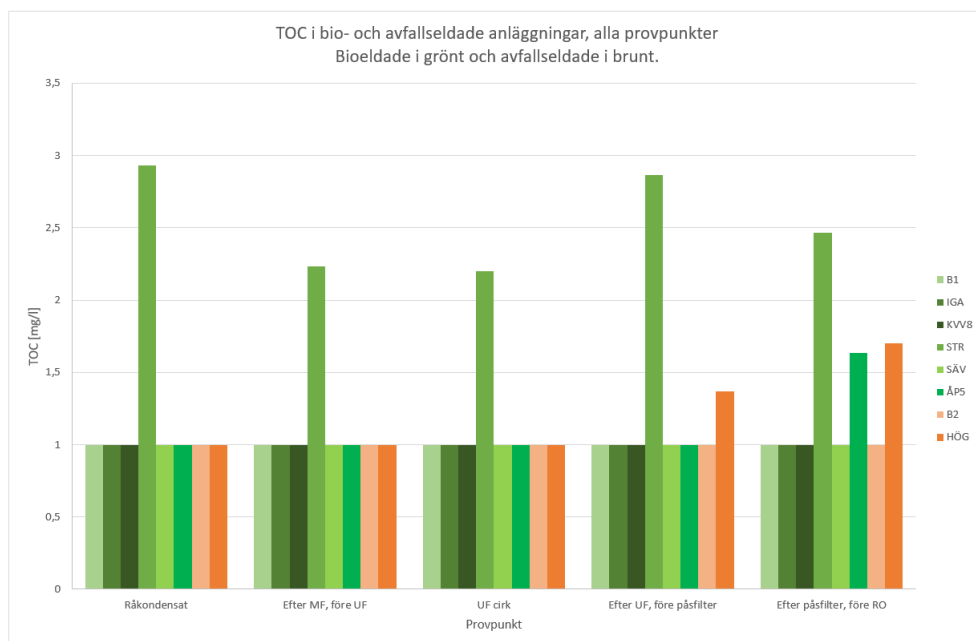
Figur 18 visar hur de bioeldade anläggningarna förhåller sig till de avfallseldade. Förutom att Strängnäs sticker ut, som nämnts ovan så finns inga betydande skillnader mellan anläggningarna som kan vara bränslerelaterat.

Figur 18. TOC i bio- och avfallseldade anläggningar, i samtliga provpunkter. Bioeldade (gröna staplar) och avfallseldade (bruna staplar).

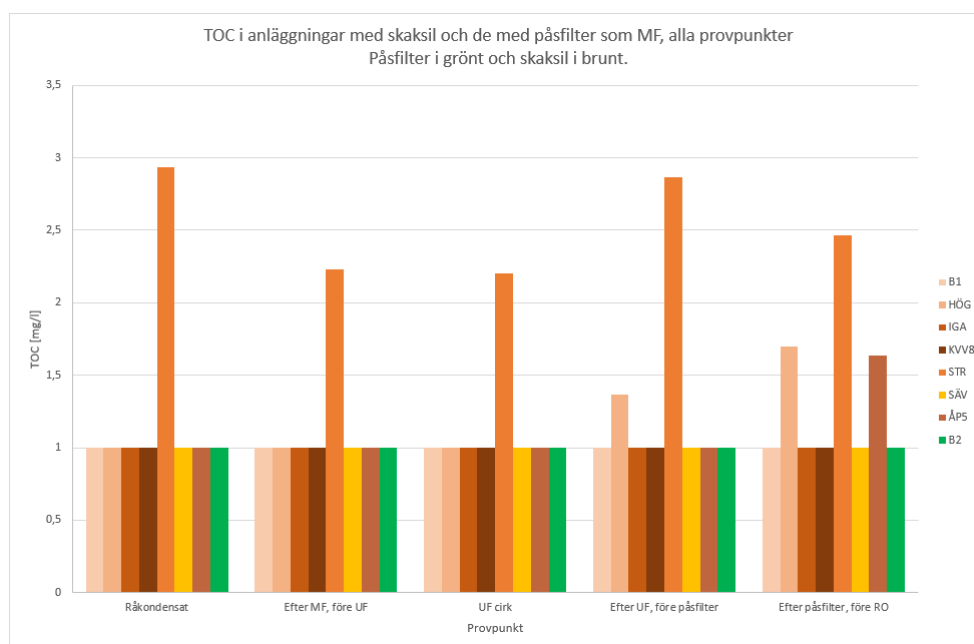
Figur 20 visar jämförelser mellan anläggningar med skaksil kontra påsfilter avseende TOC.

Figur 20. TOC i anläggningar med skaksil (gula och bruna staplar) och med påsfilter som MF (gröna staplar).

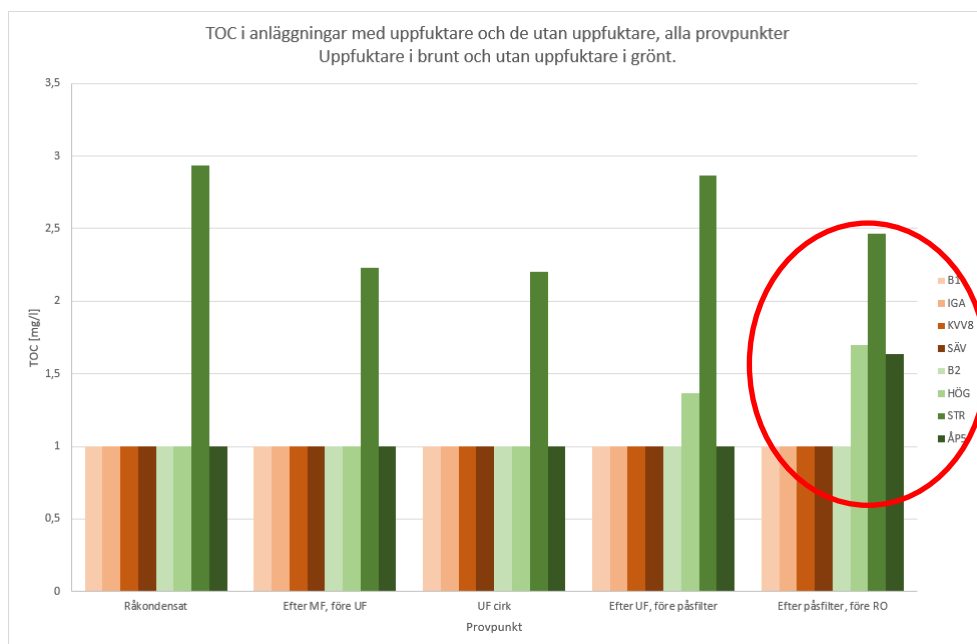
**Figur 21.** TOC i anläggningar med uppfuktare och utan uppfuktare. Uppfuktare i brunt och utan uppfuktare i grönt.

Förutom Strängnäs så ökar TOC på Högdalen och Åbyverket. För att kontrollera eventuell koppling till mängden mikroorganismer så plottas dessa jämte TOC i diagram 22 och 23. Någon koppling kan inte hittas och orsak till varför TOC ökar efter påsfiltret har inte identifierats.

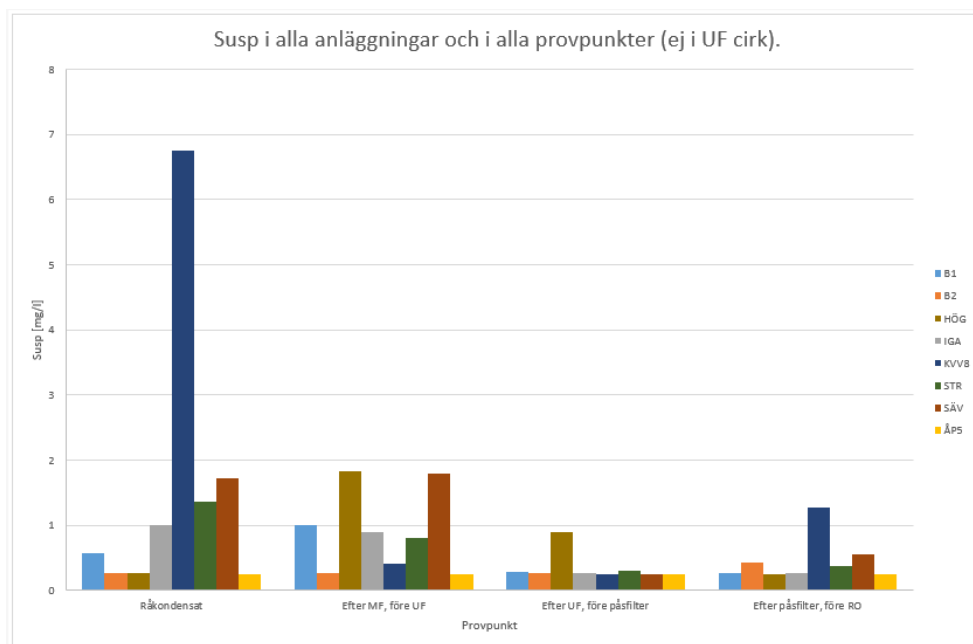
I Figur 26 är provpunkten UF cirk borttagen. Diagrammet visar att susp på flera anläggningar är högre efter mikrofiltret än i råkondensatet. Brista 1, Högdalen och Sävenäsverket har en högre halt susp efter sina respektive skaksilar än före. Avseende susp över påsfiltret före RO så ökar halterna på Brista 2, KVV8, Strängnäs och Sävenäsverket. Samma mönster ses på Brista 1 där milliporfiltrering genomförs före- och efter skaksil. Resultaten därifrån visar ingen skillnad mellan råkondensatet och efter skaksilen. Figur 26 visar också att KVV8 har problem med hög susp i sitt råkondensat. Det framkommer också i genomförd intervju med KVV8.

Figur 26. Susp på samtliga provpunkter (exklusive UF cirk) på samtliga anläggningar i vattenflödesriktningen.

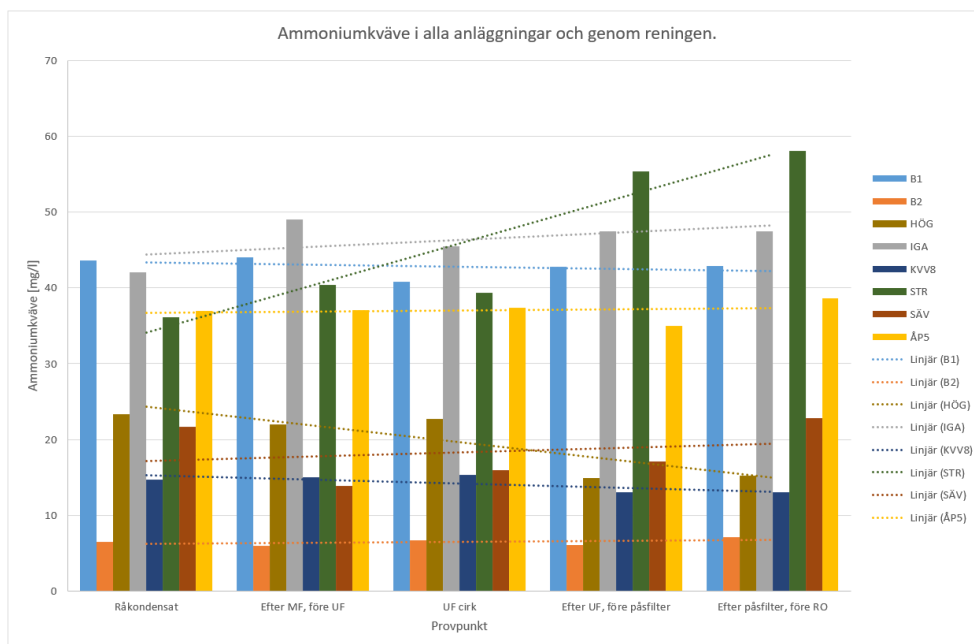
Figur 34 visar hur ammoniumkvävet varierar i alla provpunkter och ger samma bild som totalkvävet, dvs. ammoniumkvävet ökar genom anläggningen i Strängnäs, minskar genom anläggningen i Högdalen och är konstant genom anläggningen på övriga verk.

Figur 34. Ammoniumkväve i samtliga anläggningar och i samtliga provpunkter.

Analyserna visar alltså ingen minskning av kväve genom anläggningen, förutom Högdalenverket. Det går inte påvisa någon minskning av ammoniumkväve på grund av ökade bakteriemängder och deras kvävekonsumtion. En hypotes var att förekomst av bakterier och deras metabolism skulle oxidera ammoniumkväve till nitrit. Nitriten oxideras sedan till nitrat och ammoniumhalten reduceras därmed. Inget sådant samband har kunnat påvisas.

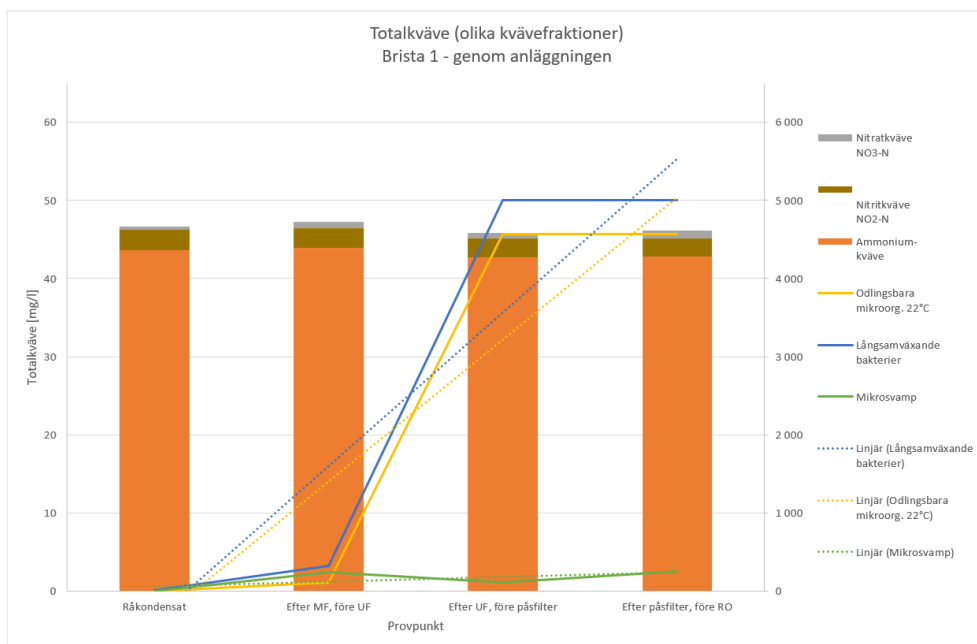
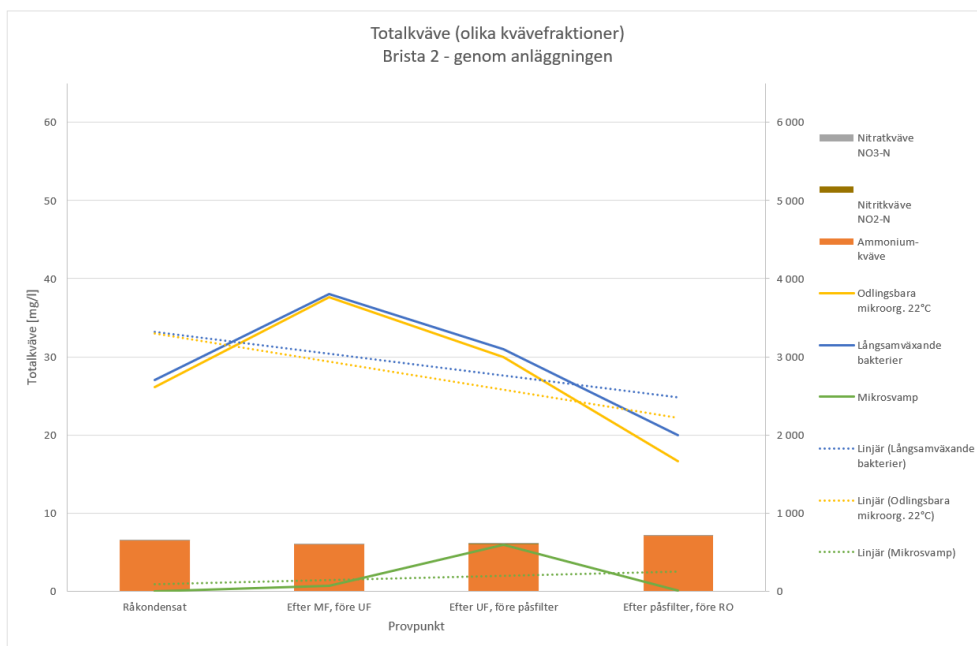
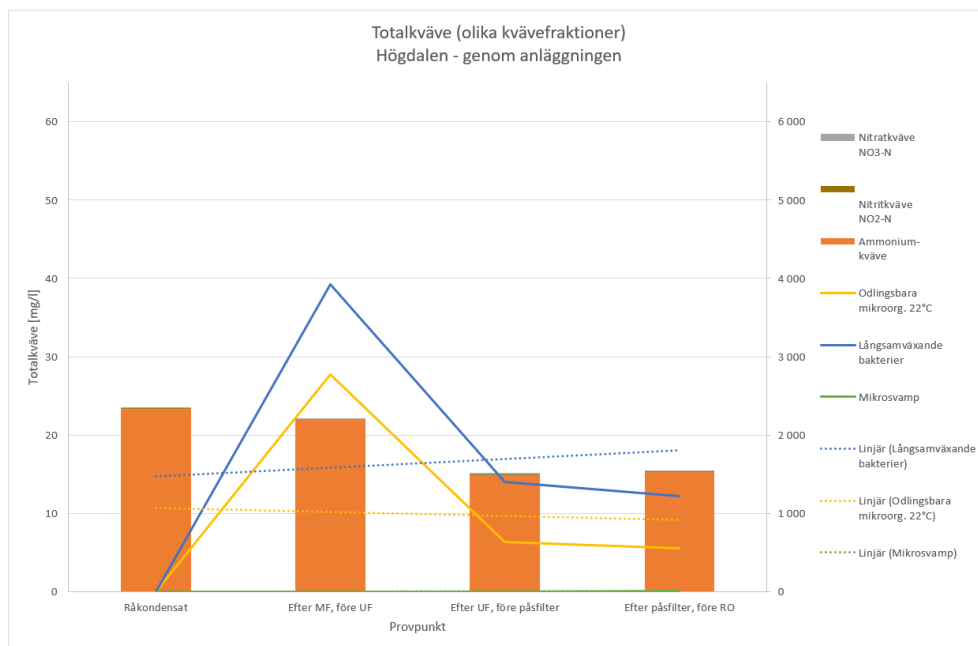
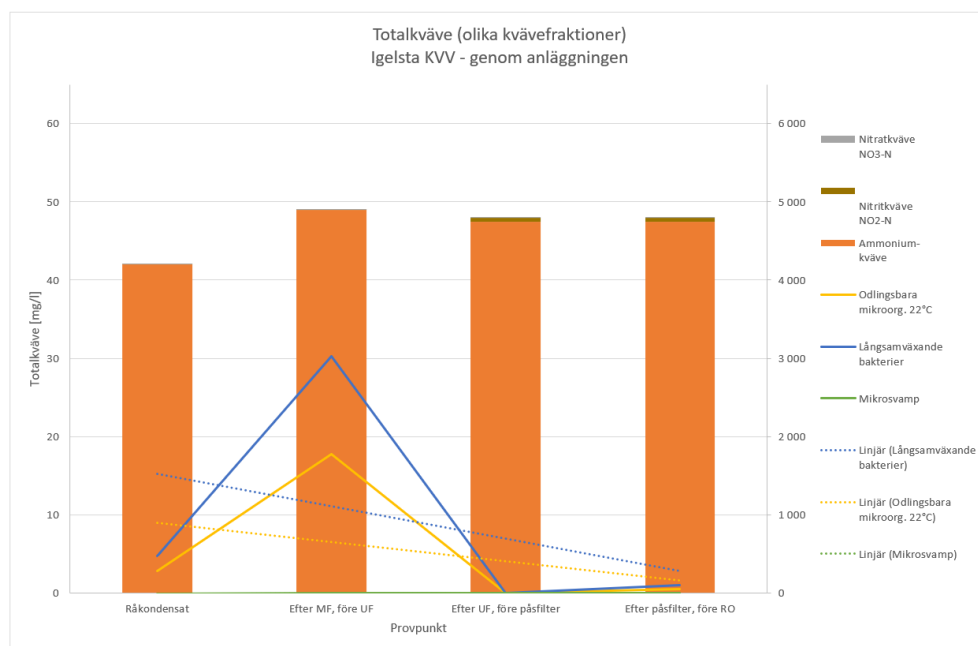
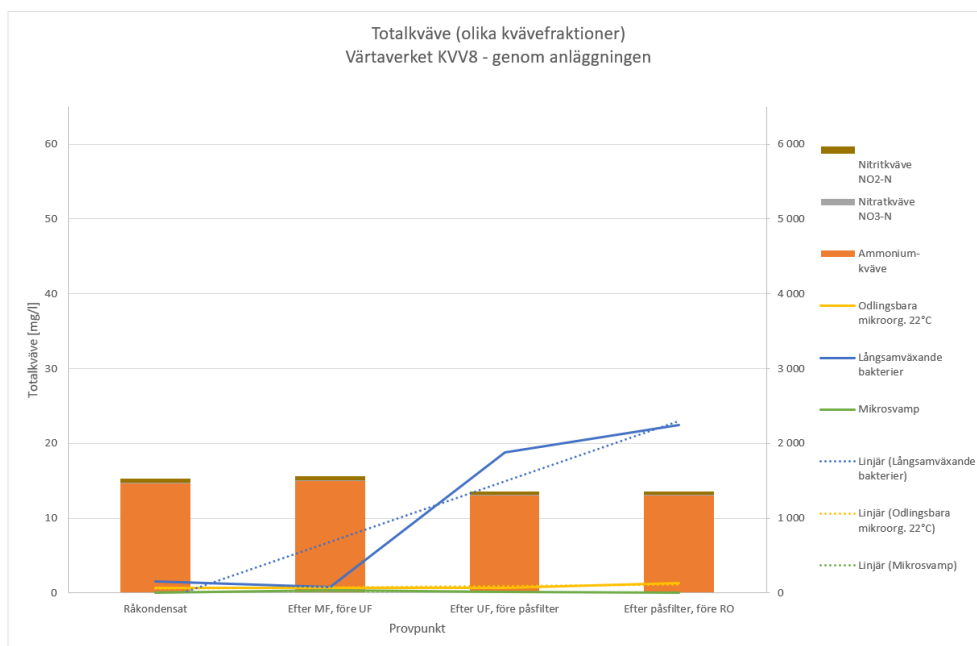
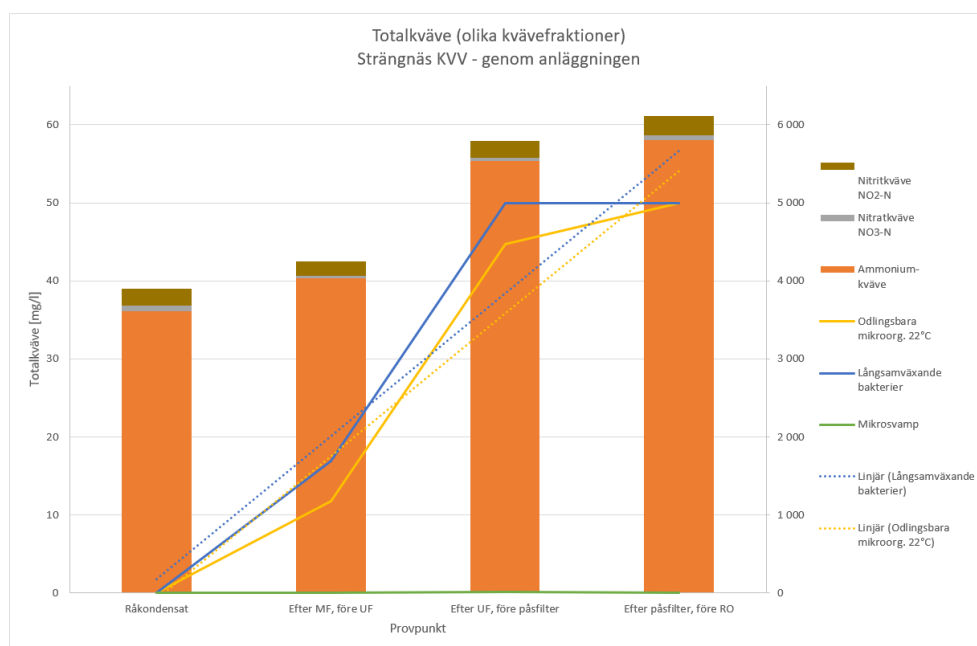
Figur 35 - Figur 42, visar på hur mängden mikroorganismer varierar med totalkvävet. Utseendet på graferna i figurerna blir olika och ingen entydig bild uppträder. Detta kan delvis bero på att några verk klorerar sina anläggningar.

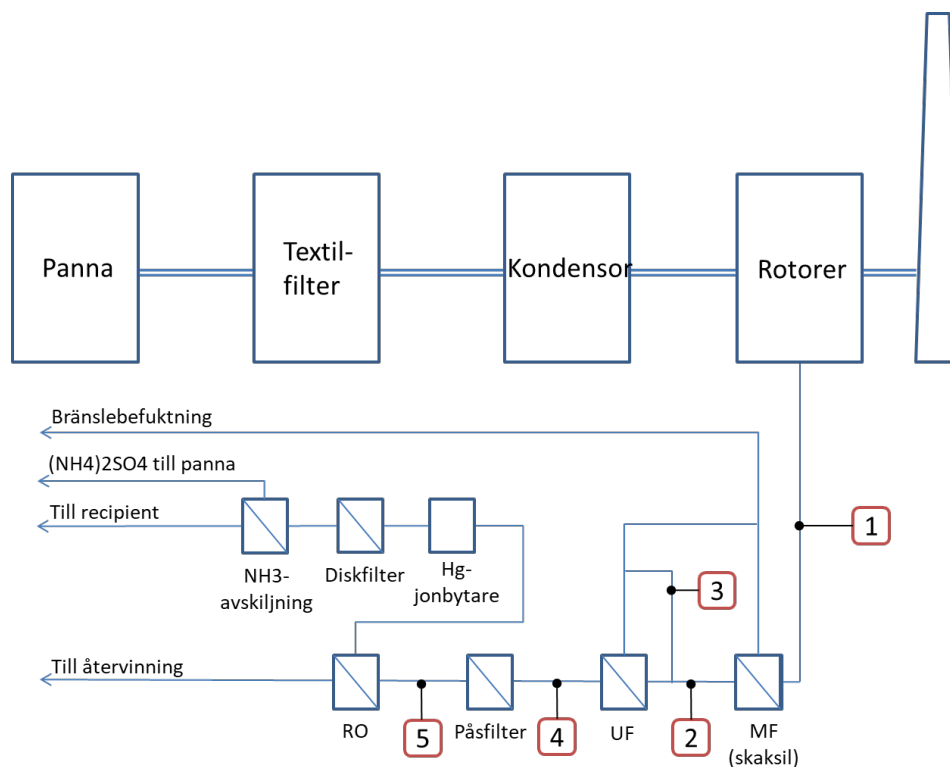
Figur 83. Igelsta Kraftvärmeverk (provtagningspunkter markerade med siffror)

| Problem med påväxt | Ja |

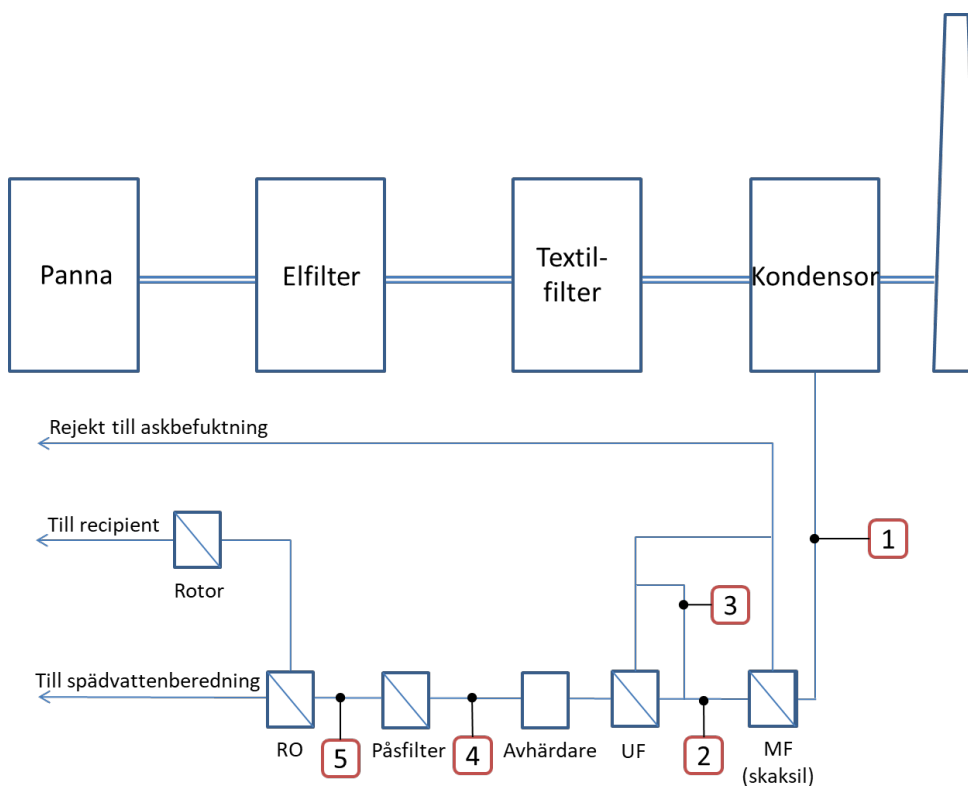
Figur 85. Sävsnäsverket (provtagningspunkter markerade med siffror)

| Kondensering, uppfuktare | RGK 25 MW, tubvärmesväxlare, Fagersta Energetics, driftstart 2004<br>Även uppfuktare (rotor). Idag sprayas rotorn med RO-rejekt. Första året gick råkondensatet över rotorn, och därefter till skaksil. Då hade man stora bekymmer med igensättningar. Det upptäcktes att man hade stora mängder bakterier. |
| Var finns de ev. problemen | Mest UF, men har även fått ökade diffstryck på RO. |

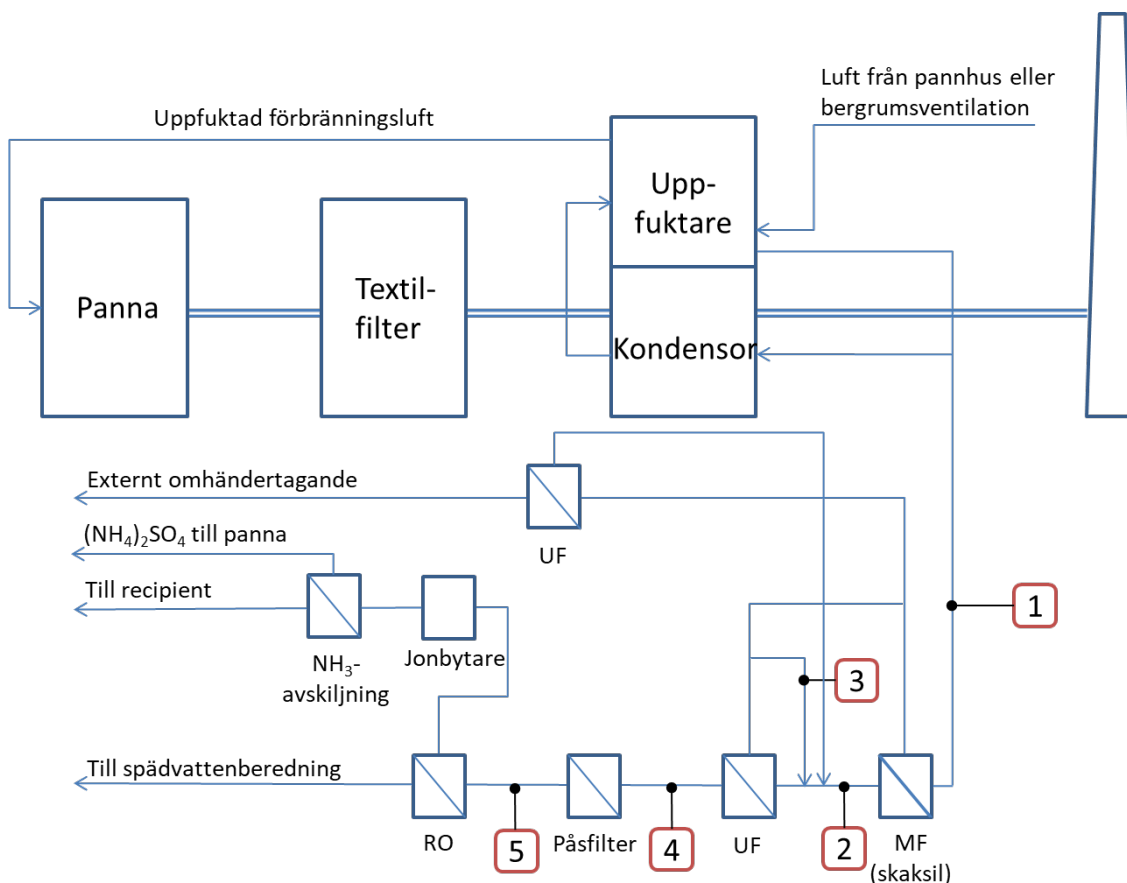
Figur 86. Värtaverket KVV8 (provtagningspunkter markerade med siffror)

| Var finns de ev. problemen | Förut var det problem i polisfiltren före RO. Förmodar att det är en konsekvens av mikrobiell tillväxt i UF. Svårt att få igenom flödet genom UF. |

Följande anläggningsdelar har haft problem med mikrobiell tillväxt; uppfuktare, skaksil, UF, påsfiler före RO, RO och jonbytare för tungmetallavskiljning.

När det gäller problematiken på Värtaverket KVV8 är det viktigt att förstå att luften till uppfuktaren kan tas antingen från pannhuset eller från bergrumsventilationen. I bergrummet lagras bränslet (bark, spån och skogsflis). Eftersom KVV8 redan i ett tidigt skede fick problem med igensättningar i rögkaskondensatreningen så har ett idogt felsökande pågått, med bl a provprogram där man har testat att köra med luft antingen från pannhuset eller från bergrumsventilationen. Man vill undersöka om, och i så fall hur stor, inverkan luften från biolagret kan ha på bakterietillväxten. Det finns en teori att den förvärrar problemen med bakterietillväxt.

bakterieproblem. Denna säsong körs luft från pannhuset till uppfuktaren. Man upptäcker läckage i UF och några av UF-membranen byts ut.

Ammoniakmembranen behöver tvättas någon gång i veckan på grund av att de larmar för högt difftryck. Denna säsong körs luft från pannhus till uppfuktaren förutom under ett tre veckor långt provprogram då man kör med luft från bränslelagret (bergrumsventilationen) i syftet att ta reda på hur denna påverkar den mikrobiella tillväxten i kondensatreningen.

- Tvättsystem för uppfuktare.
- Bättre och större dosersystem för hypoklorit.
- UV-aggregat före skaksil.
- Klormätare före UV-aggregat.
