# **DAMMSÄKERHET**

**Reparationsmetoder för dammkropp i relation till inre erosion**

**Kriterier för val av injekteringsmetod och  
injekteringsmaterial**

**Elforsk rapport 07:53**

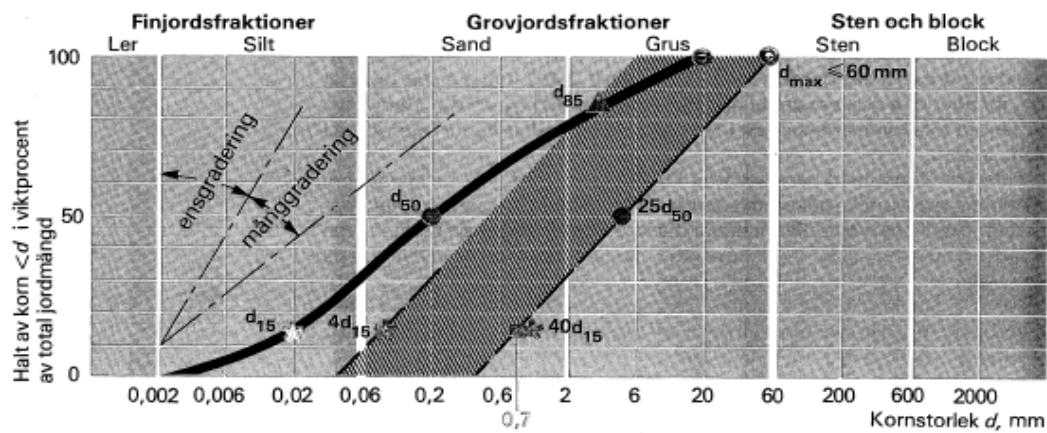
Figur 2-8

Korngradering som uppfyller krav för finfilter mot månggraderat basmaterial. Bild från Vattenfall (1988)

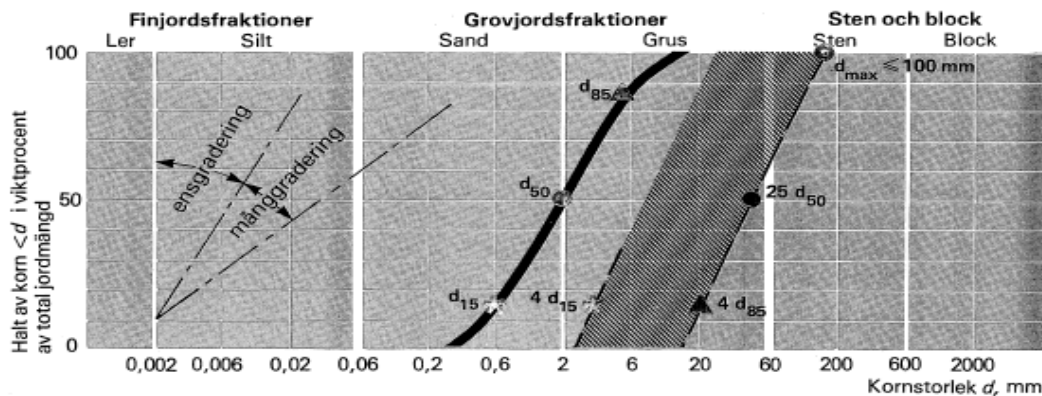
Figur 2-9

Korngradering som uppfyller krav på grovfilter mot ensgraderat basmaterial. Bild från Vattenfall (1988)

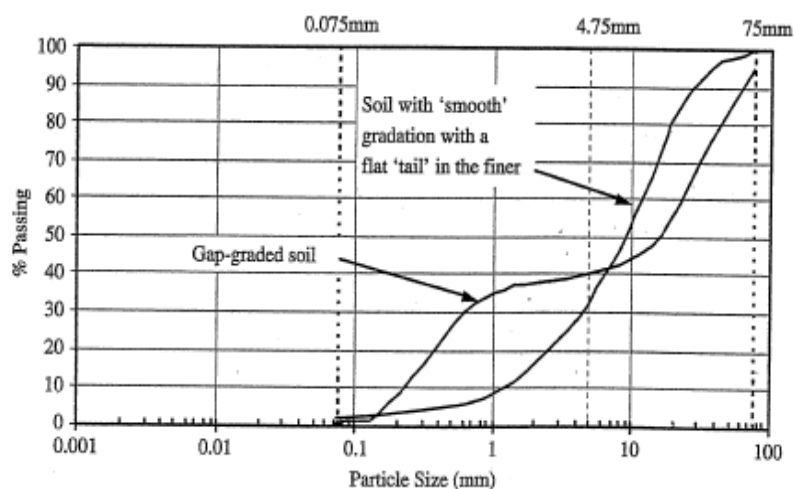
Figur 2-10. Språnggraderad kornfördelningskurva där fraktionsstorlekar mellan 1 – 10mm saknas och jämförs med en "normal" fördelningskurva. Bild från Robin Fell et al (2005).

Ibland förekommer det att kornfördelningskurvorna är språnggraderade. Med detta menas att vissa fraktionsstorlekar i jordmaterialet saknas. Faran blir då att materialet blir inre instabilt (suffusion) med ökad erosionskänslighet som följd då de mindre kornen tillåts att erodera ur samt att separationsrisken ökar.

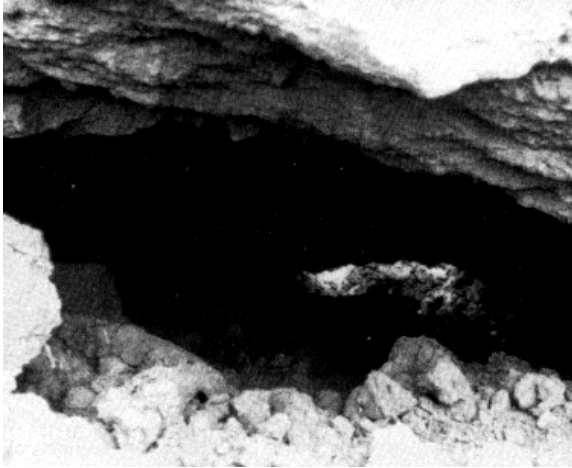
Figur 3-4. Klassisk bild på hur en pipingskada kan se ut. Skadan kan bäst liknas vid grottbildning där taket hålls upp av de starka kohesiva krafterna som råder i tätjärnans jord. Vattenfall (1988).

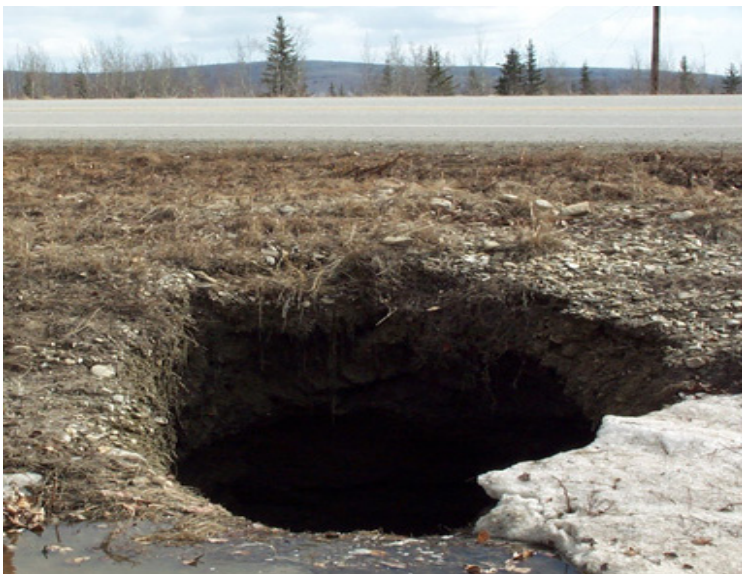
**Figur 3-5.** En typisk sjunkgrop. När material förs bort underifrån på grund av erosionen ersätts det förlorade materialet uppifrån varför områden sjunker ner i dammkroppen. Bild från The National Center for Atmospheric Research & the UCAR Office of Programs.

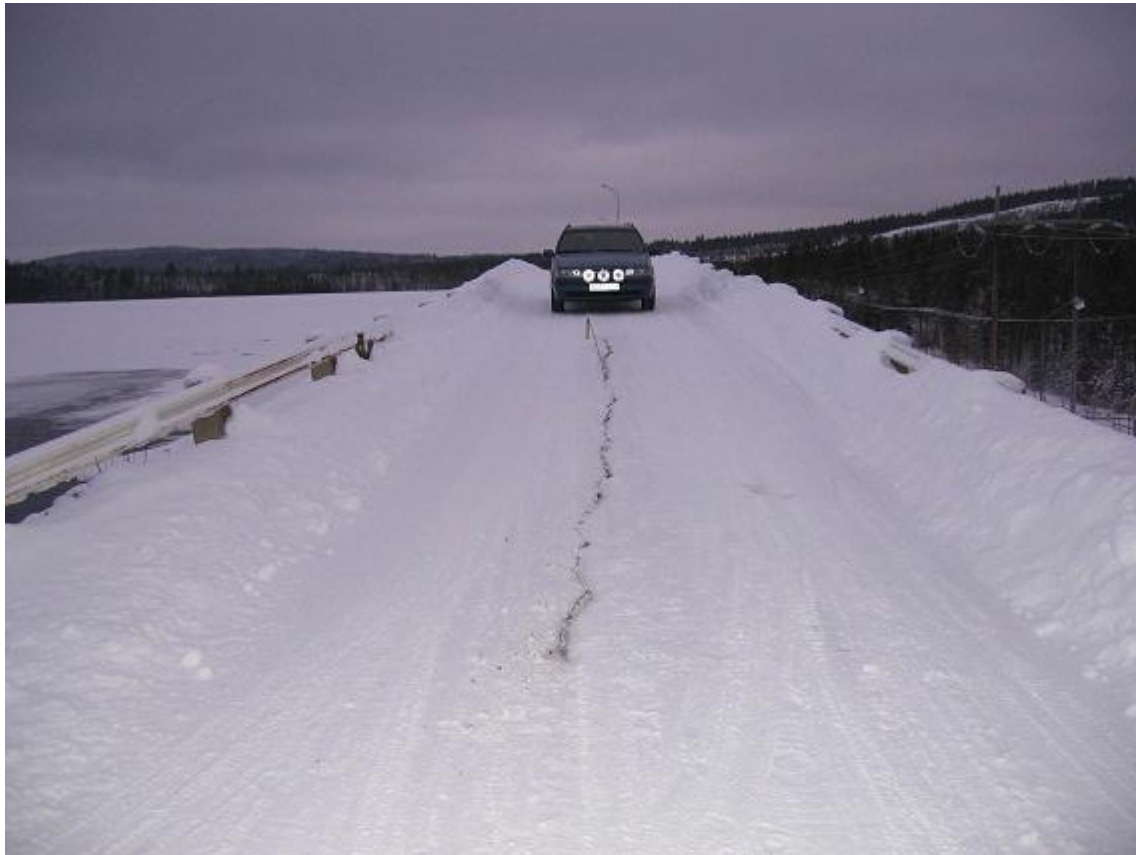
Figur 3-10. längsgående spricka på dammkrön liknande **SPRICKFALL TVÅ** eller **SPRICKFALL FYRA**. Bild Åke Nilsson.

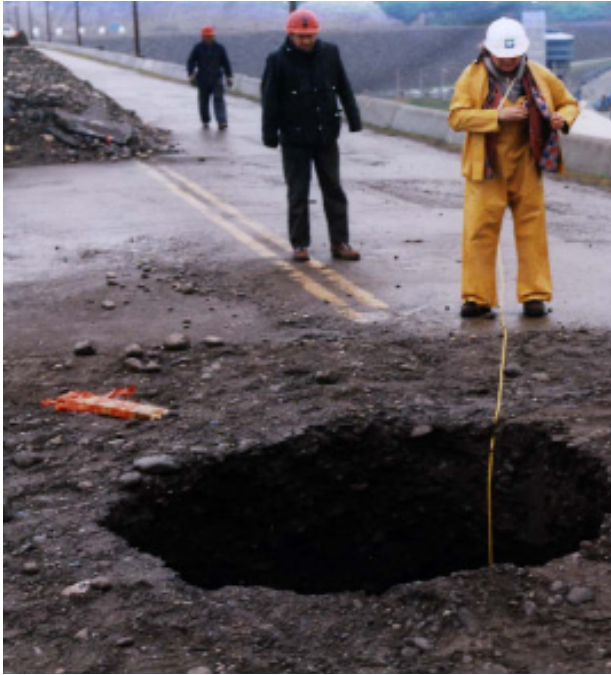
Figur 3-12. Sjungrop på dammkrönet av Bennet Dam, Kanada. Bild från Steve Garner (2006).

Skadornas utseende skiljer sig åt men bland de vanligaste är tunnelbildning, så kallad piping. Tåtkärnejordens höga kohesion gör detta möjligt. Om man tittar på *figur 3-11* och *figur 3-12* är det lätt att bilda sig en uppfattning av skadornas inverkan på dammstrukturen. Finns där ingen tåtkärnejord kommer läckvattenflödet att ökas mångfalt (*figur 3-11*).

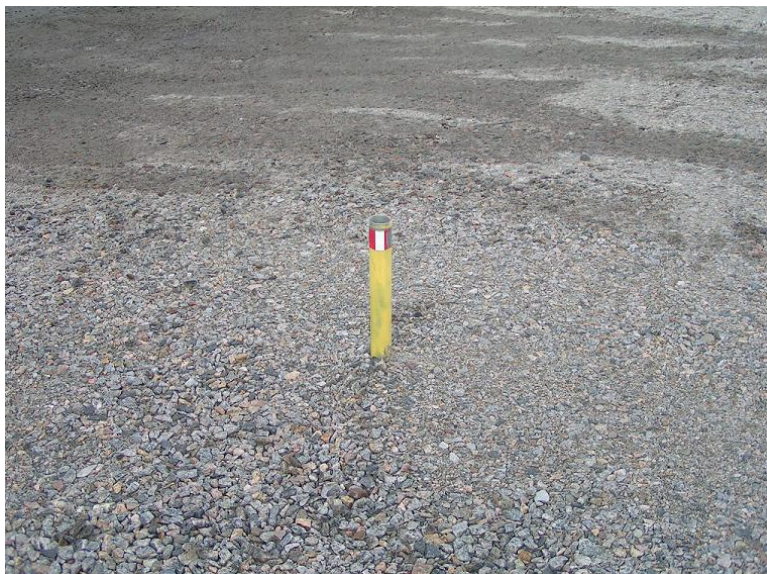
Figur 4-2. Vattenståndsmätning vid Lilla Edet. Bild: Johan Lagerlund.

Vid vattenståndsmätningar borrar hål ner i tät kärnan och i dessa placeras inspektionsrör. Den vattenpelare som ställer in sig i inspektionsröret ger sedan en bild av tryckgradienten av läckvattnet i dammkonstruktionen. Nivån i rören genomgår årliga variationer som är beroende av vattennivån i reservoaren, dock med en viss fördröjning beroende av tät kärnejordens permeabilitet. Om nivån i ett rör förändras i snabbare takt än omgivande tyder detta på att en förändring av jordens sammansättning kring inspektionsröret har skett. Vanligtvis stiger vattennivåerna vilket tyder på en permeabilitetssänkning av jorden. Vattenståndsrör kan även placeras i filterjorden.

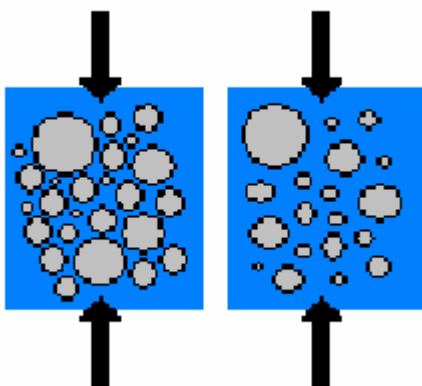
Figur 4-3. Figuren till vänster visar när  $\sigma_v > u$ . Jorden är väl ihopsamlad. Figuren till höger visar när  $\sigma_v < u$  då jorden spricker upp. Ökat läckvattenflöde är att vänta. Egen bild.

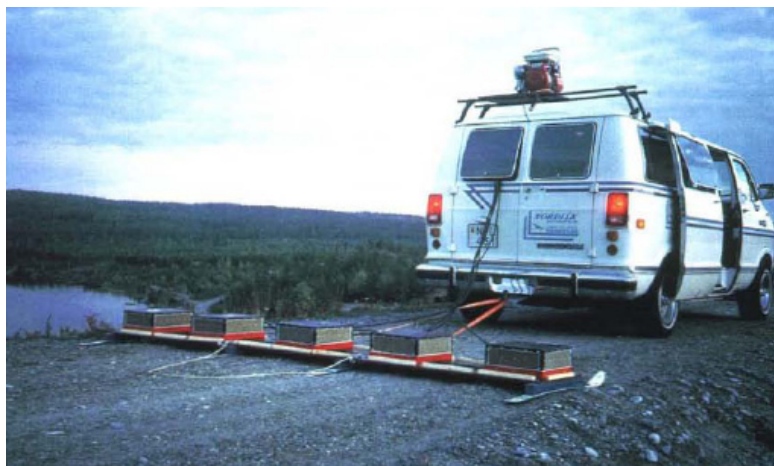
Figur 4-4. Mätning med georadar uppe på dammkrön. Bild från Sam Johansson et al (1995).

Vid mätning med georadar på fyllningsdammar dras vanligtvis utrustningen på en släde efter ett fordon utmed dammkrönet, se *figur 4-4*. Frekvensen som radarimpulserna sänds ut med spelar roll i den mån att korta våglängder tränger inte ner djupt som längre men ger istället en mer detaljerad bild av dammens tillstånd. I dammar med tät kärna som har en hög andel finmaterial får man ibland ingen utläsning av dammens djupare delar (Sam Johansson et al 1995).

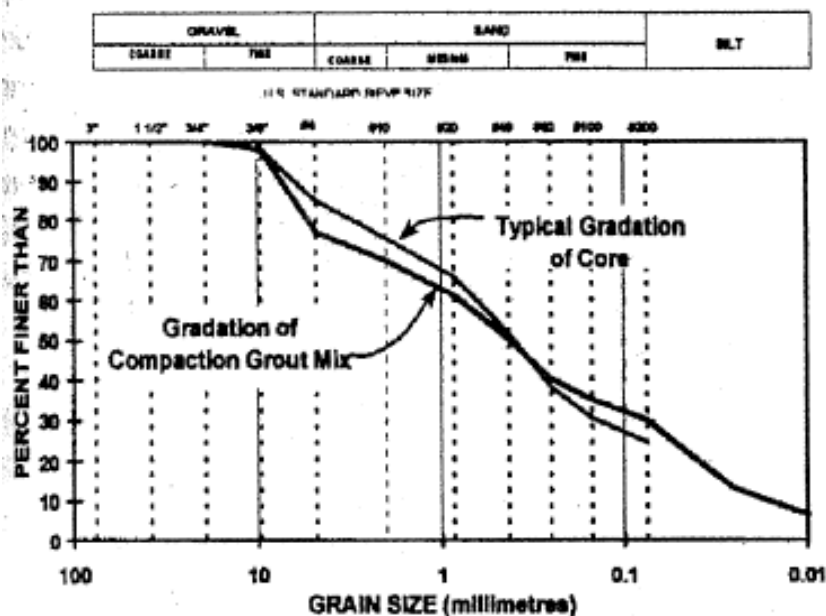
Figur 6-1. Jämförelse av kornfördelningskurvor mellan faktisk tätkärnejord och injekteringsbruk i Bennet Dam, Kanada. Bild från James Warner et al, *Compaction grouting for sinkhole repair at WAC Bennet Dam*.

Mycket energi lades på att finna en lämplig blandning på bruket och det märkliga i just detta fall var att man inte tillsatte någon form av cement alls i bruket. Bruket utformades så att det i största möjliga mån skulle få en kornfördelningskurva likvärdig med tätkärnejordens. Det enda som ingick i bruket var vatten, ärtsingel (20 %), sand (50 %) och silt (30 %) (Pär Hansson, reserapport Bennet Dam).

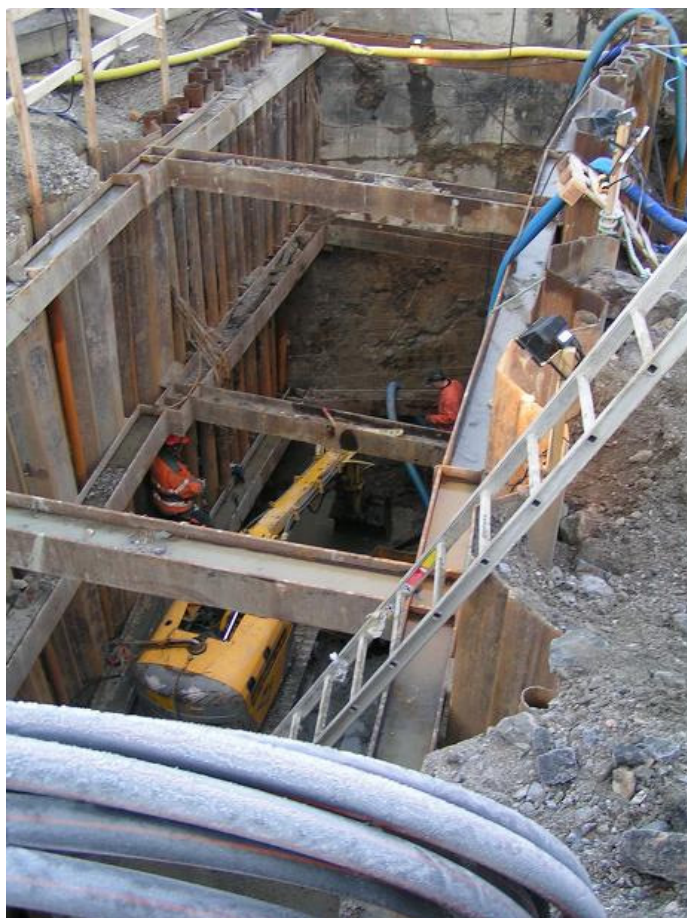
Figur 6-2. Utgrävning av tät kärnan vid Lilla Edet. Vid bakre delen av bilden syns betongkonstruktion som utgör en del av sluss i Göta Älv som går genom dammen. Bild Johan Lagerlund

Arbetsförfarandet har varit att sponta ner till berggrunden, gräva ur tät kärnan och ersätta materialet med ny morän. Innan ifyllning av tät kärnan har berggrunden injekteras med snabbcement. Problem uppstod vintertid med injekteringen eftersom snabbcementen krävde minst +7° för att härda. Det genomströmmande kalla vattnet gjorde det olyckligtvis omöjligt att utföra detta arbete vintertid.
