# Fuktupptagning och Frostbeständighet hos Vattenbyggnadsbetong – Islinstillväxt

## Kraftindustrins Betongdag

Martin Rosenqvist

2016.05.25

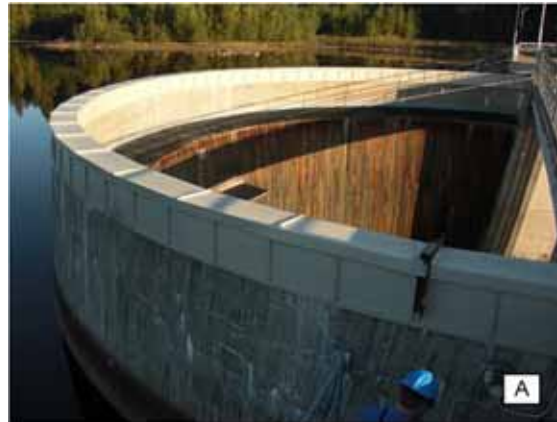
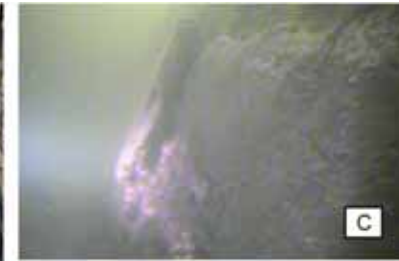
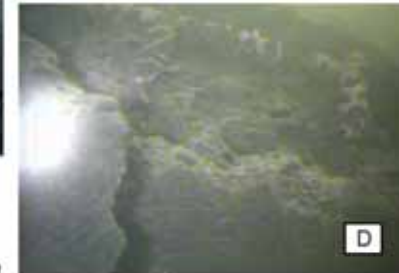
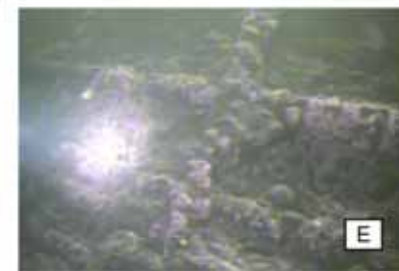
# Islinstillväxt i betong – misstänkt fall

- Valvdamm

- 1941-1944
- $L = 33$  m
- $H = 8$  m
- $T = 350$  mm

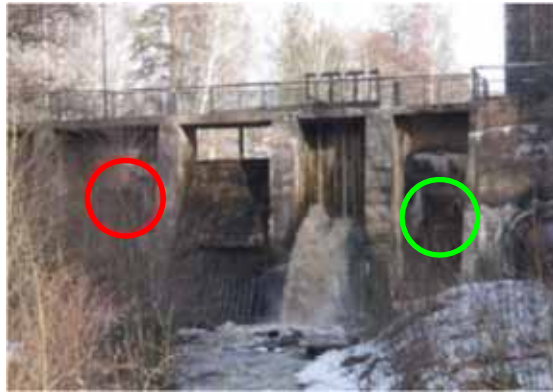
# Islinstillväxt i betong – misstänkt fall

- Lamelldamm

- Tidigt 1940-tal
- $L = 51$  m
- $H = 9$  m
- $T = 400$  mm

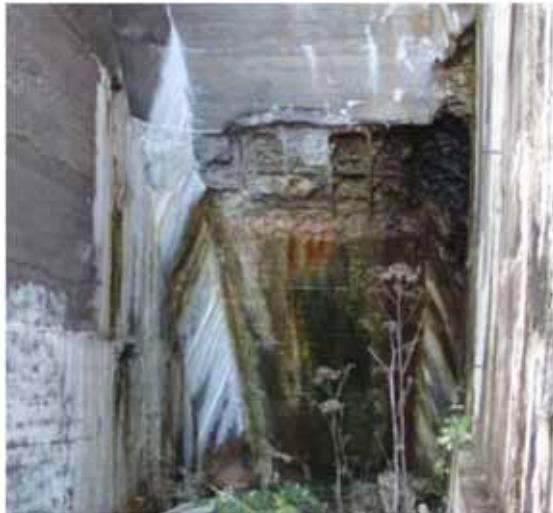
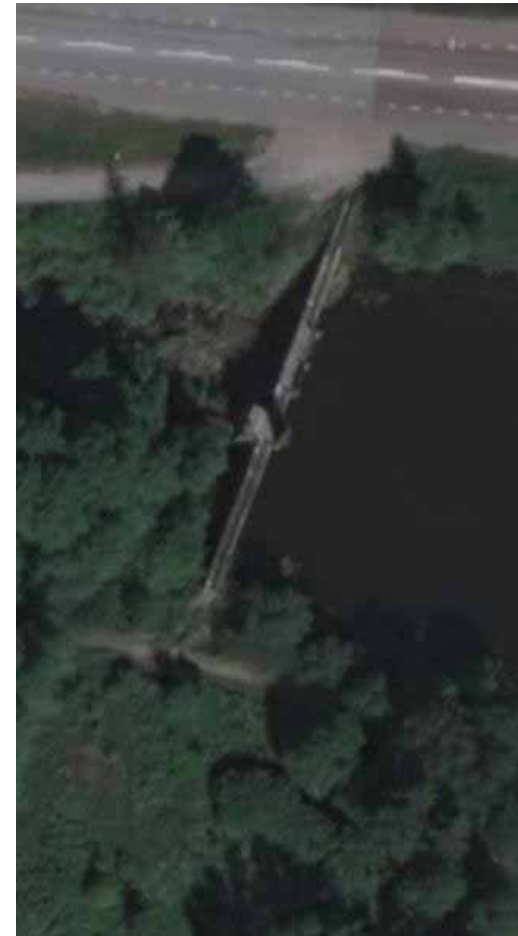
- Skador

- Nedströmssidan
- Täcksikt borta
- Armering

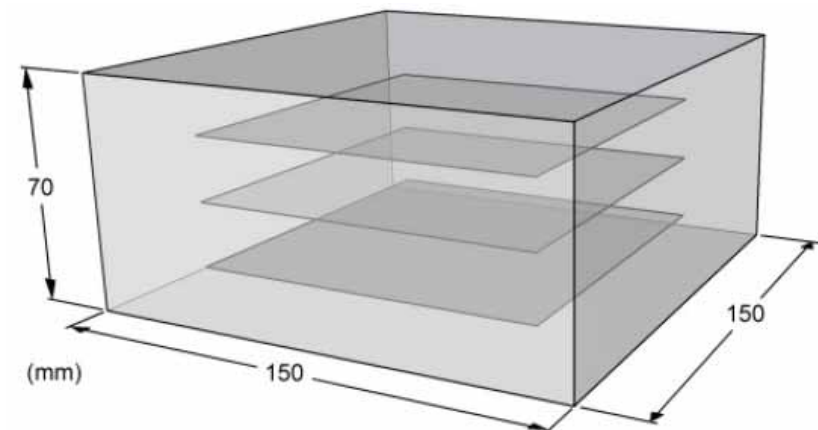
# Islinstillväxt i betong

- Provkroppar av åtta betongkvaliteter mellan vct 0,5 och 1,4
- Provkroppar: Oskadad betong
- Provkroppar: Frostskadad betong
  - Torkats vid 105 C, därefter vattenmättats och frysts en gång (-20 C)
  - Inre sprickbildning
- Provkroppar: Betong med pappersskikt
  - Tre pappersskikt 110x110 mm<sup>2</sup> har gjutits in för att utgöra en försvagning i betongen.
  - Dålig kringgjutning av armering.
  - Dåligt utförd pågjutning.
  - Främmande föremål.

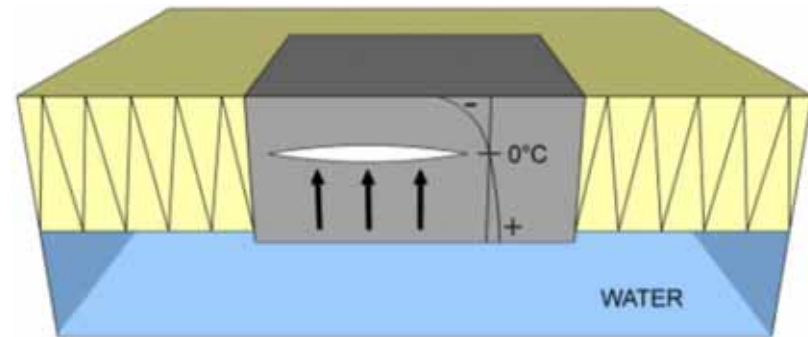
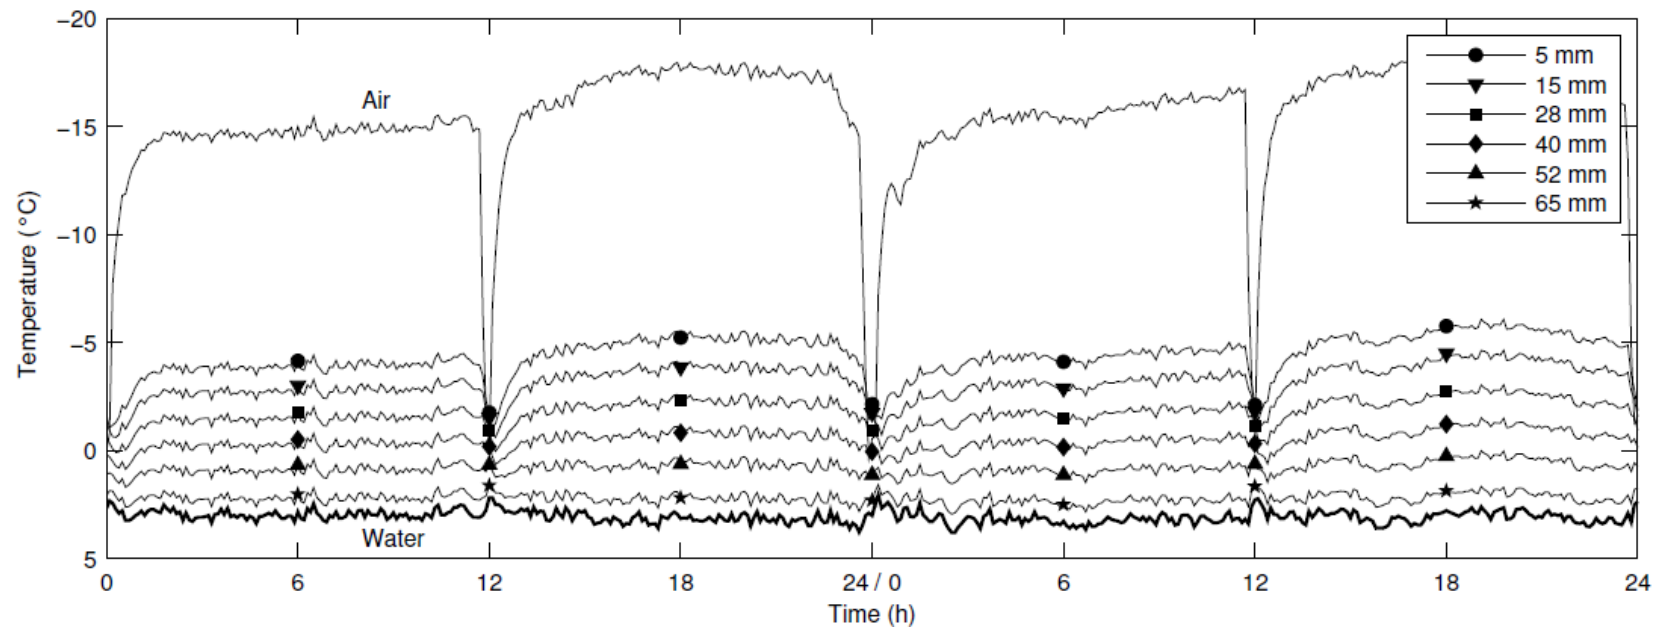
# Islinstillväxt i betong

- Försökuppställning
- Ovansidan utsatt för frysning
- Undersidan nedsänkt i vatten

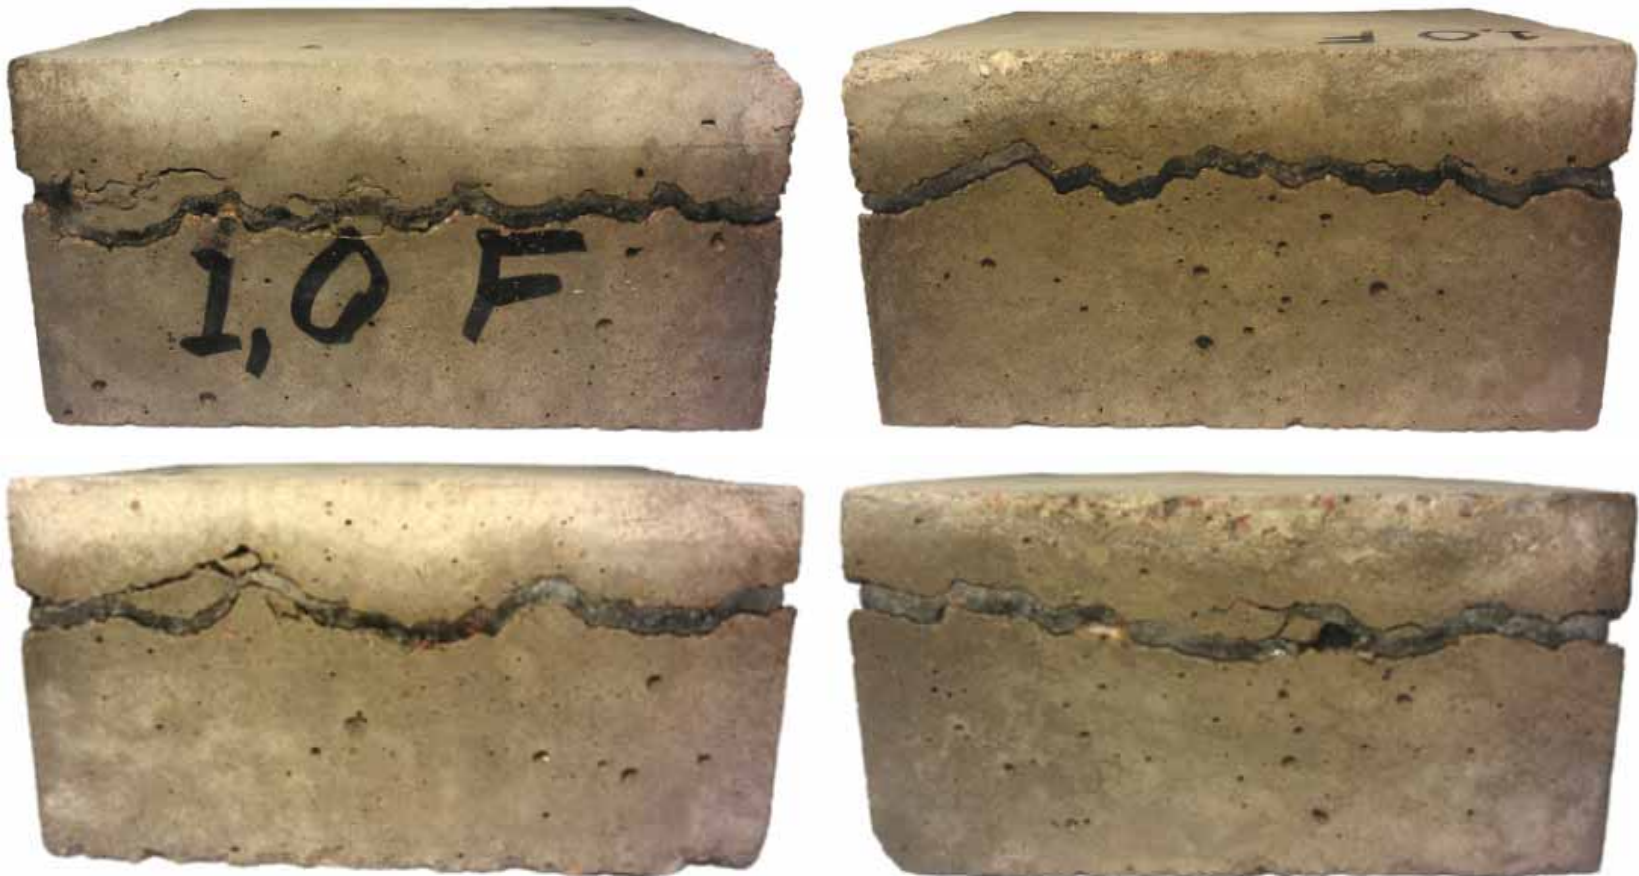
# Islinstillväxt – frostskadad betong

- Islinsbildning i samtliga provkroppar inom en veckas tid:

- Islinstillväxt sker omgående i betong med inre frostskador
- Risk för isinstillväxt i oskadad betong med  $v_{ct} \geq 0,9$
- Risk för isinstillväxt i betong med inre försvagningar,  $v_{ct} \geq 0,5$
- Verkliga konstruktioner:
  - Betongkvalitet
  - Defekter i betongen
  - Fuktförhållanden
  - Temperaturförhållanden
- Kan förhindras om frysning av dammen förhindras

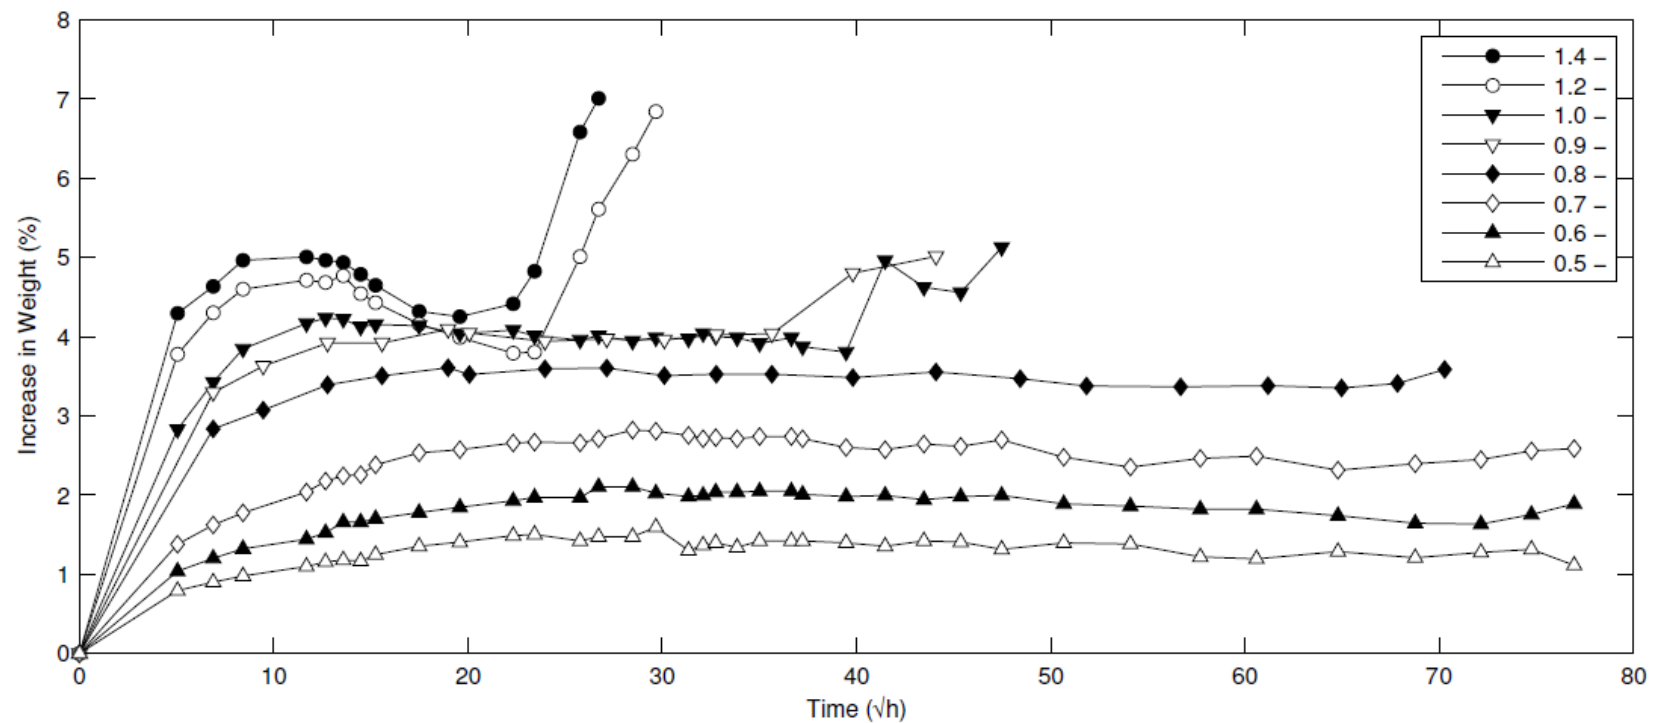
# Islinstillväxt – oskadad betong

- Islinstillväxt inträffade i provkroppar med vct 0,9 eller högre.
- Tiden till isinstillväxt ökade med minskande vct.

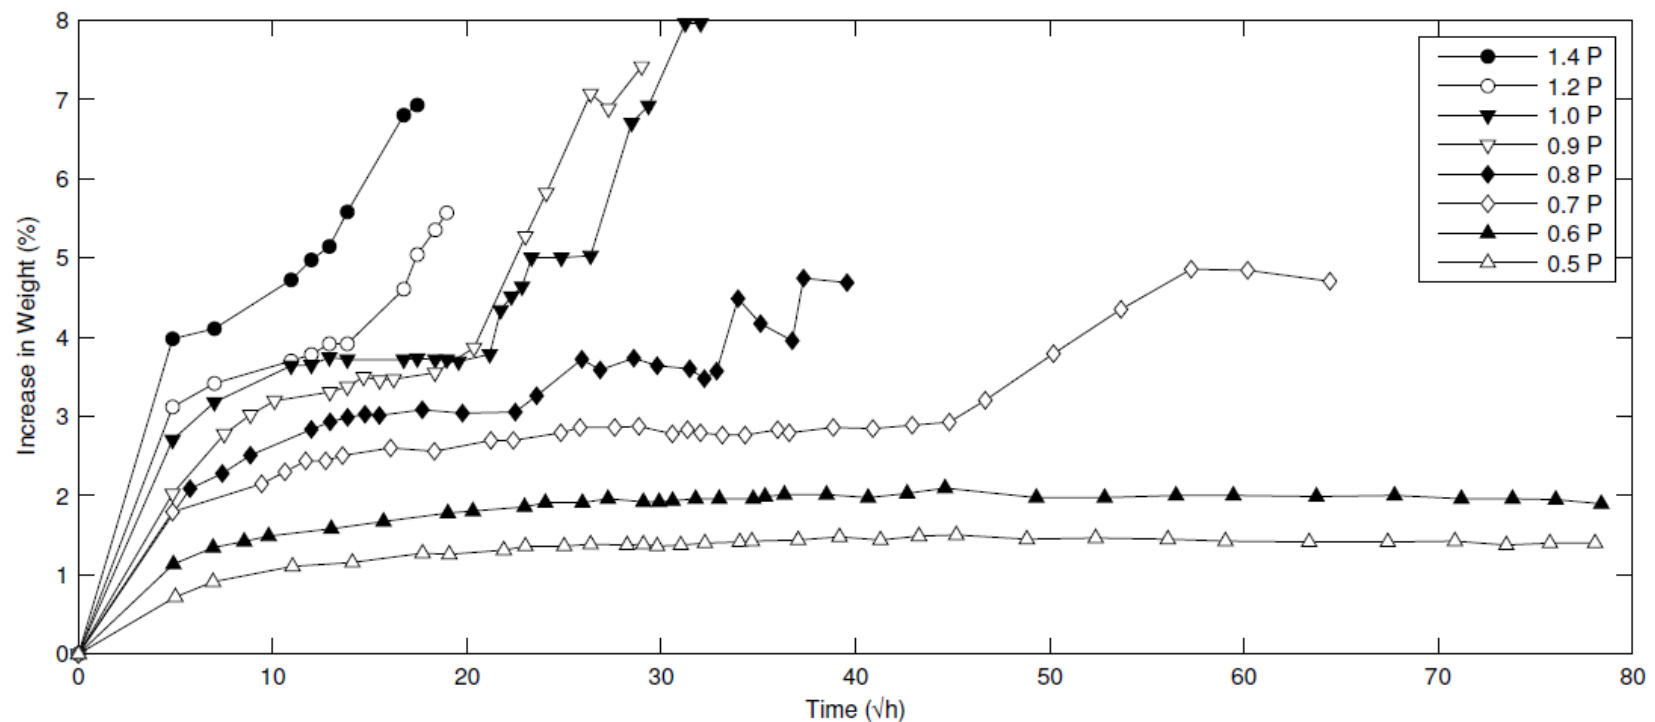
# Islinstillväxt – betong med pappersskikt

- Islinstillväxt inträffade i provkroppar av samtliga vct.
- Islinstillväxt i samtliga fall vid det mellersta pappersskiktet.

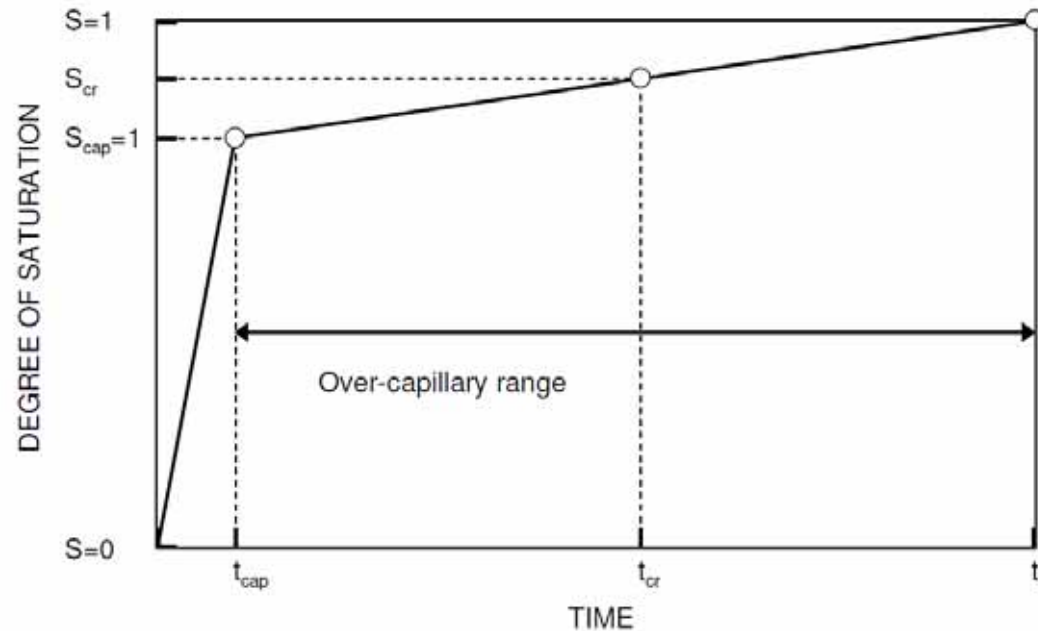
# Fuktupptagning över tid

- Fuktupptagning till följd av långvarig kontakt med vatten:

$$W = k \cdot t^{1/2}$$

- Absorptionskoefficient (efter kapillärmättnad)

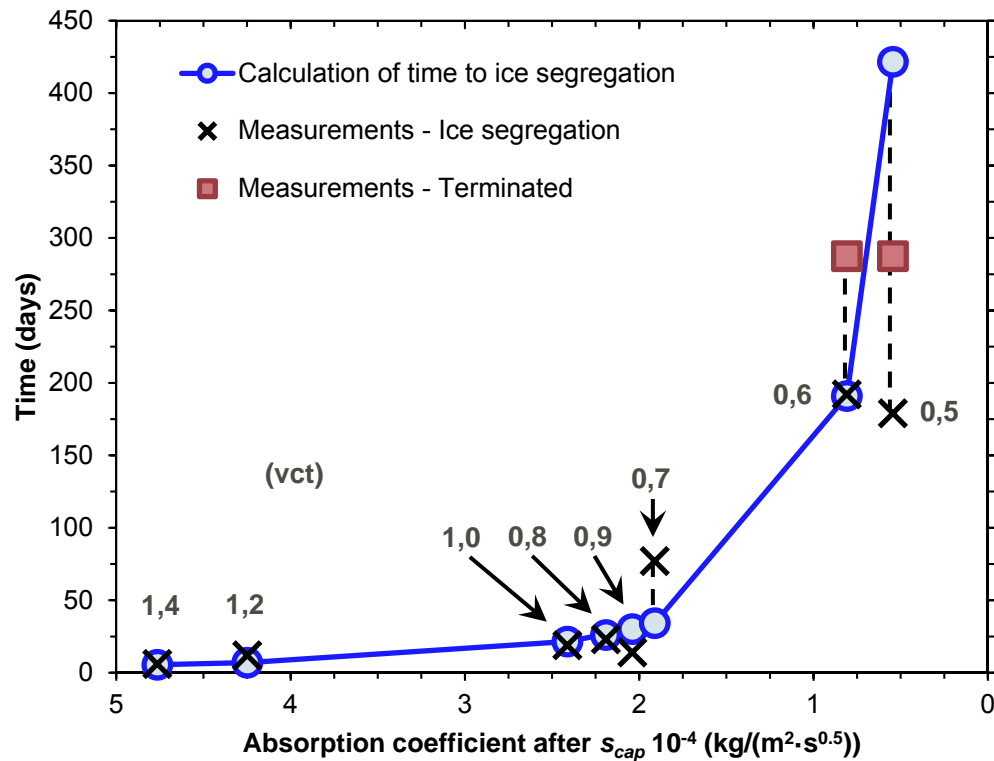
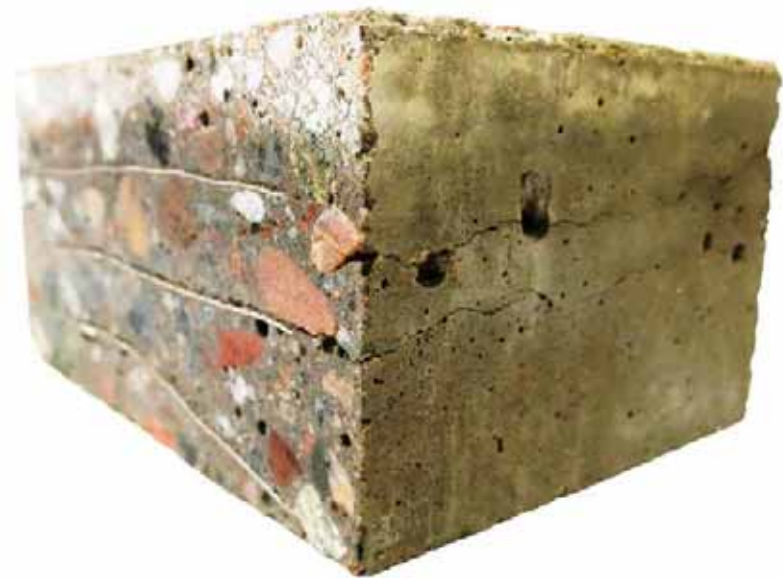
# Beräkning av tidpunkt för islinstillväxt

- Jämförelse mellan försök och beräkningar:

- Antaganden för att beräkna tidpunkten för islinstillväxt:
  - De två understa pappersskikten behöver vara vattenmättade.
  - All fuktupptagning sker i pappersskikten.
  - Typisk pappersporositet är ca 70%.
    - » Kan delas upp i intra- och interfiber-porositet.
    - » Intrafiber-porositeten utgör 60% av total porositet.
  - Ett pappersskikts tjocklek i blött tillstånd är 0,32 mm.
  - Vatten som fyllt ut interfiber-porositeten absorberas av betongen.
  - Två pappersskikt skapar ett hålrum motsvarande ca 2 200 mm<sup>3</sup>.
  - Vatten expanderar ca 9% vid fasomvandlingen till is.
  - Ca 2 000 mm<sup>3</sup> (2 gram) vatten behövs för att fylla hålrummet.
