# IGENSÄTTNING AV DRÄNAGE UNDER BETONGDAMMAR

RAPPORT 2017:369

# **Igensättning av dränage under betongdammar**

Orsaker, övervakning och åtgärder

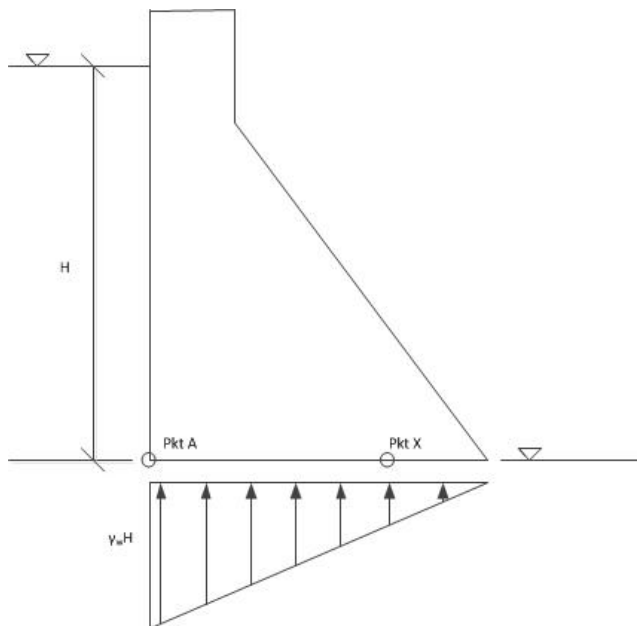
Figur 2.1 Principiell upptrycksfördelning vid grundläggning på homogent permeabelt material.

Studeras uttrycket i ekvation 2.6 kan det ses att en linjär minskning av porttrycket från punkten A kan förväntas med ökad sträcka nedströms, vilket har illustrerats i Figur 2.1. Minskningen av trycket beskriver de friktionsförluster som inträffar vid flöde från punkt A till punkt X. Antagandet gäller under förutsättning att den hydrauliska konduktiviteten inte förändras under dammen p.g.a. injekteringsridåer eller inverkan från dränage.

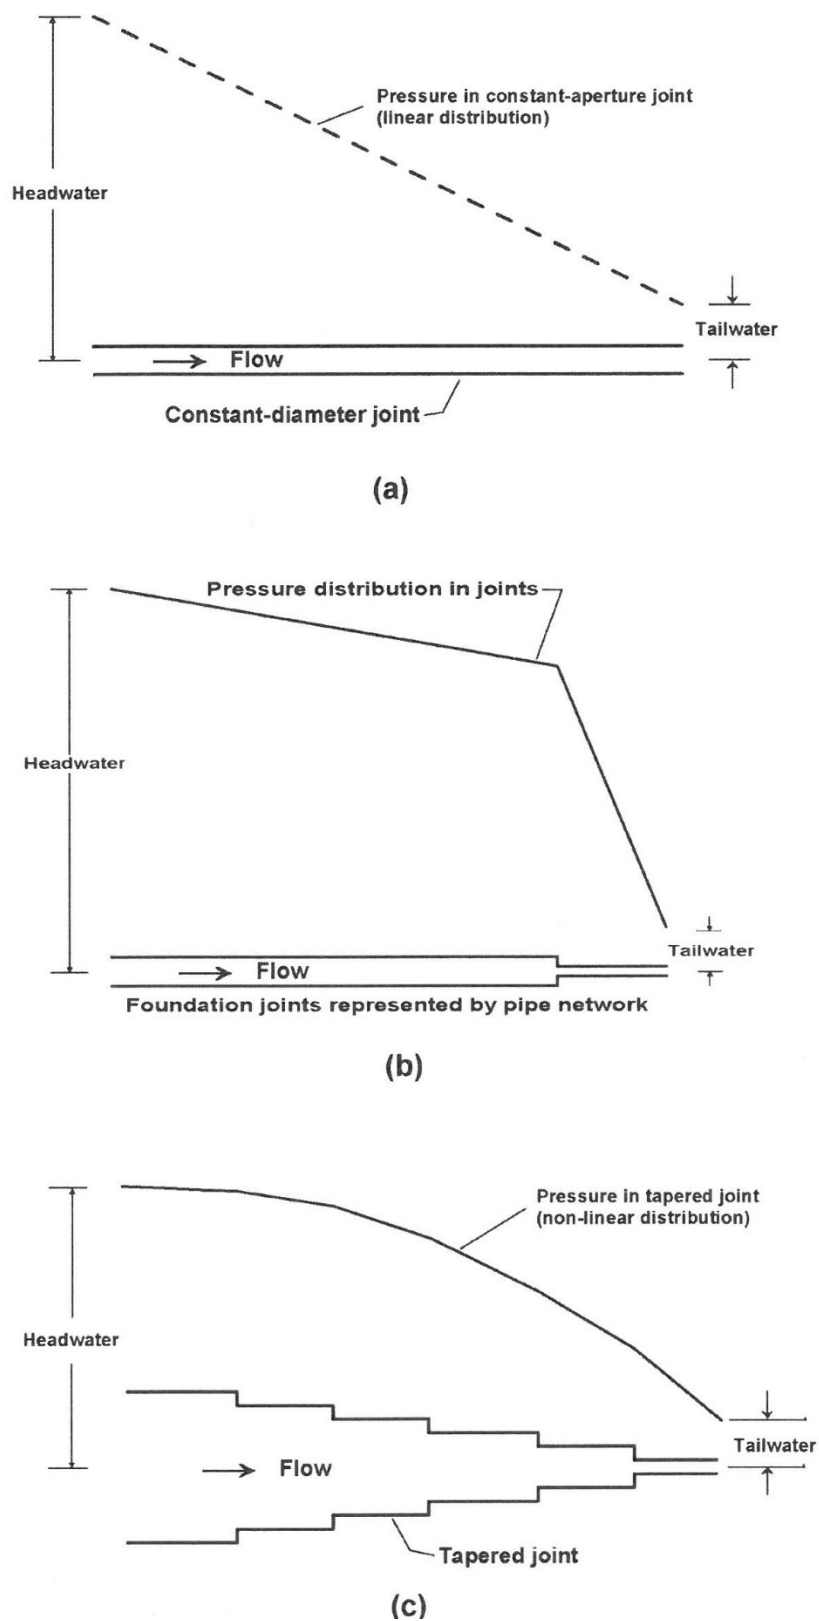
Figur 2.2 Fördelning av upptryck i a) en spricka med jämn apertur, b) ett nätverk med två sprickor med varierande apertur (med mindre apertur nedströms), c) en spricka med avsmalnande apertur (från Murphy m fl 2002 efter Grenoble et al. 1995).

Om uppströmsvattenytan samt nedströmsvattenytan är känd kan flödet i sprickan beräknas. Såsom framgår av ekvation 2.11 kan en linjär förändring i portryck då förväntas längs sprickan, vilket illustreras i Figur 2.2a.

Om det vattenförande nätverket under dammen istället består av två stycken sprickor med varierande apertur kommer trycket istället att minska snabbare per längdenhet för den mindre sprickan, vilket har illustrerats i Figur 2.2b. Om systemet exempelvis består av två sprickor med en apertur på 1 mm respektive 0,5 mm kommer trycket att minska 8 gånger snabbare längs med sprickan med den mindre aperturen. Om aperturen varit 1 mm respektive 0,1 mm skulle trycket minska 1000 gånger snabbare. Tryckförändringar i kontaktytan mellan berg och betong eller i ett spricksystem under dammen är således mycket känsligt för variationer i apertur.

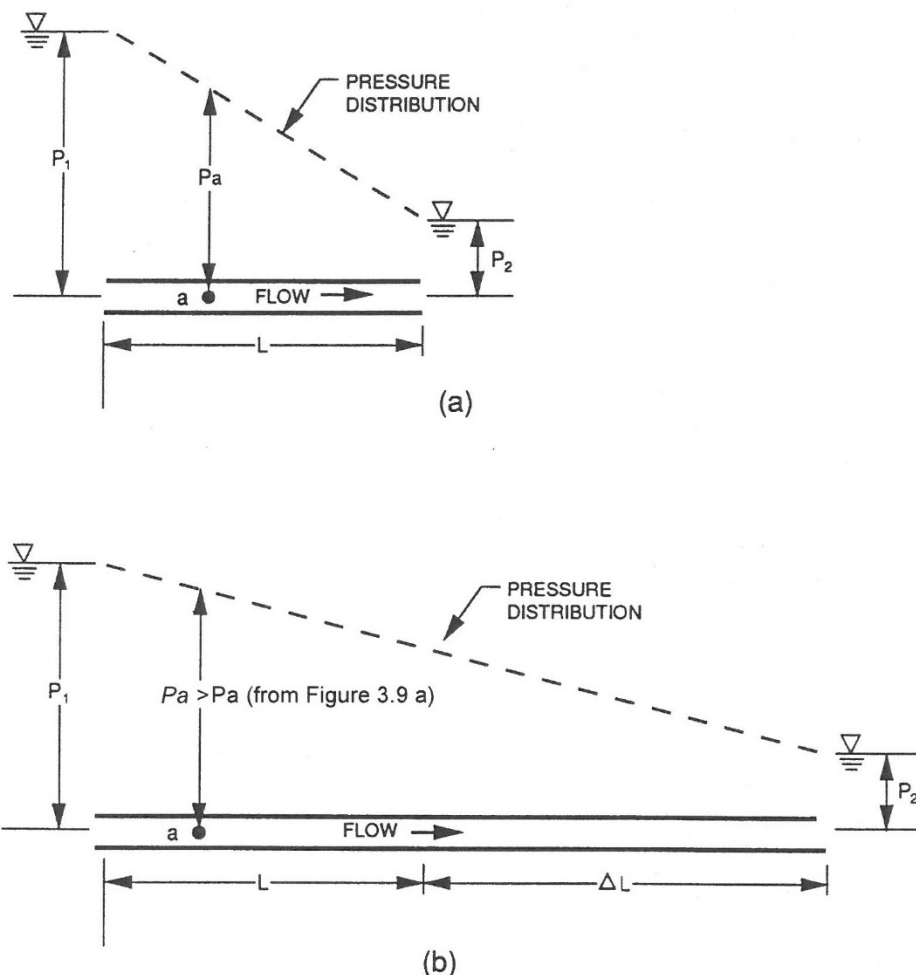
Figur 2.3 Inverkan av spricklängd på fördelningen av upptryck med a) en kort spricka och b) en längre spricka (från Murphy m fl 2002 baserat på EPRI 1992).

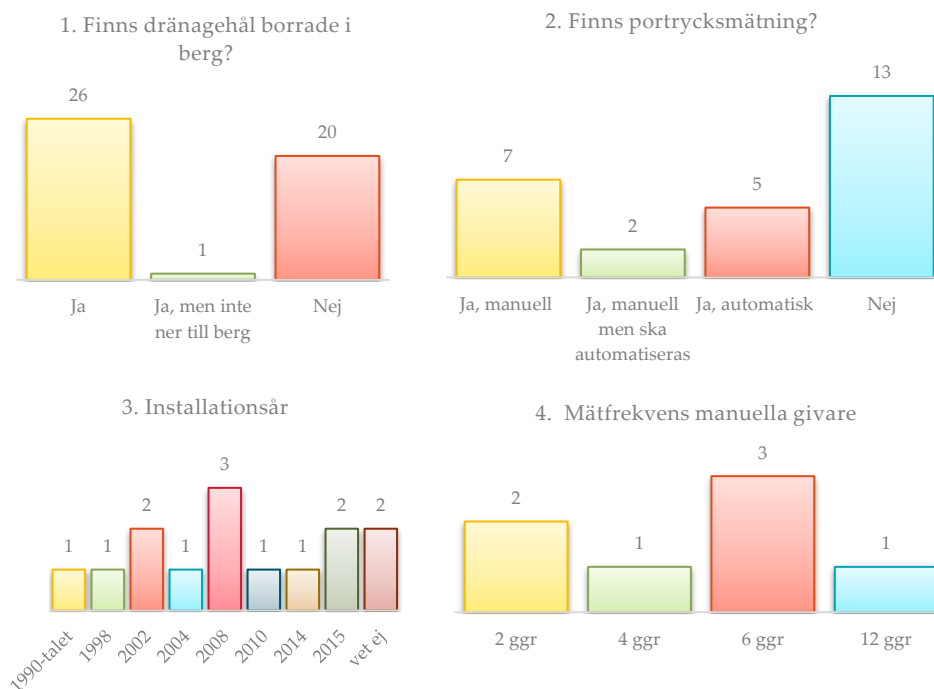
Figur 4.1. Sammanställning resultat från enkätundersökning

Resultaten av enkäten redovisas i Appendix A. I Figur 4.1 visas en sammanställning av resultaten avseende befintliga dränagesystem samt instrumenteringen av dessa. Totalt har information erhållits för 47 anläggningar och i 26 av de dessa finns dränagehål borrade i berg. I 14 av dessa 26 mäter man portryck, antingen automatiskt eller manuellt med en mätfrekvens som varierar mellan 2 till 12 ggr/år. Majoriteten av portrycksgivarna har installerats under 2000-talet.

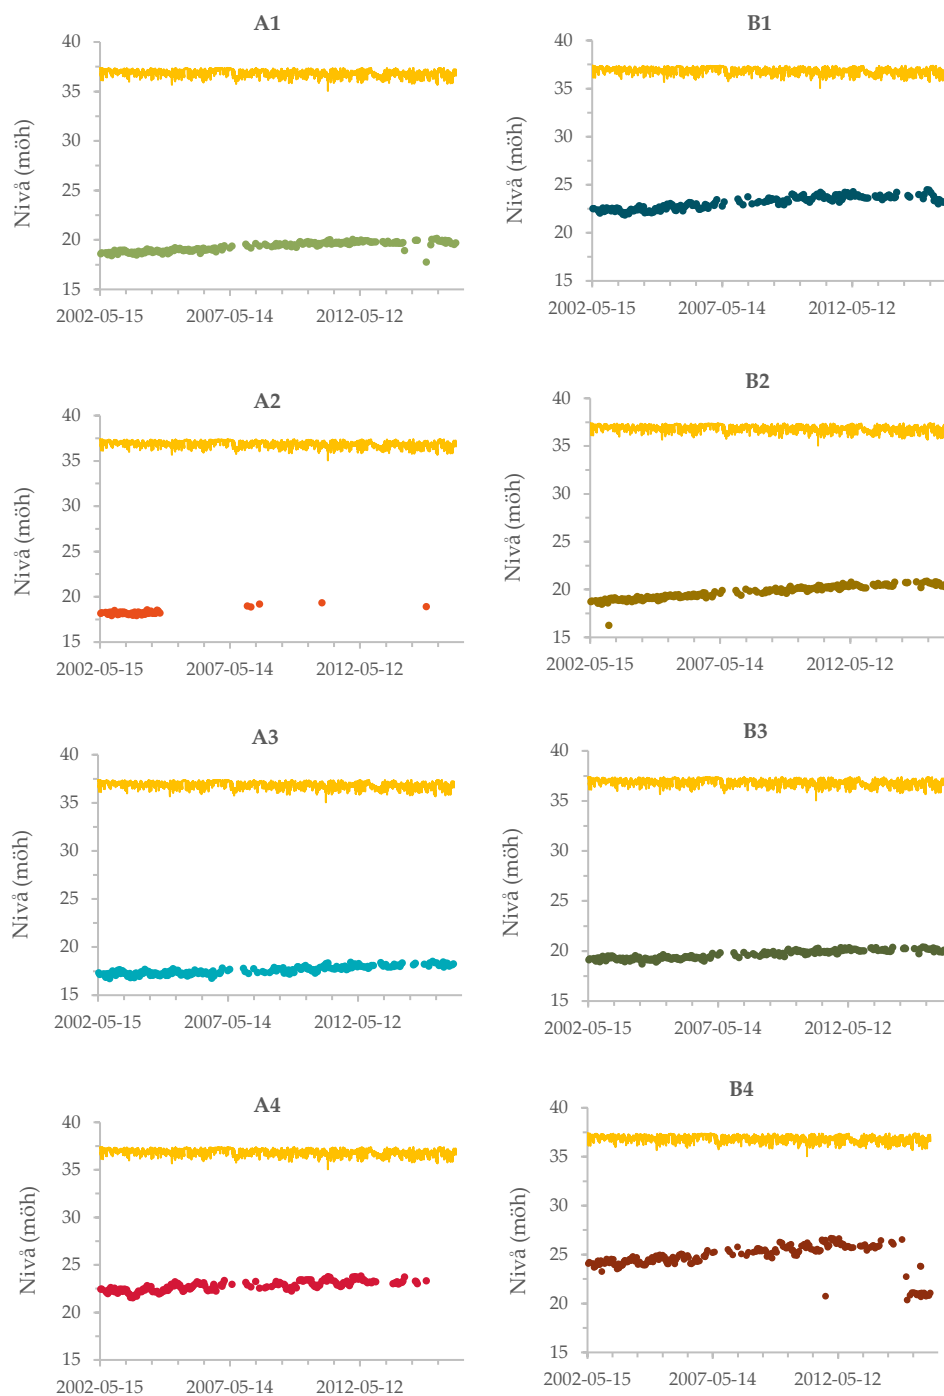
Figur 4.2. Uppmätta porttryck under perioden 2002-05-24 tom 2016-01-12 (gul linje representerar ÖVY).

En sammanställning av uppmätta portryck per givare samt ÖVY för perioden 2002-05-24 tom 2016-01-12 visas i Figur 4.2. Resultaten visar på en stigande trend i portryck, varför tre nya portryckgivare installerades med syfte att verifiera mätresultaten. Den första givaren installerades i befintligt hål A4 för portrycksmätning, där den gamla givaren tagits upp. Den nya givaren benämns A4-B. Därutöver borrades ett nytt hål intill givare B4, benämnt B4-1. I samband med installationen lyckades manschetten emellertid inte sluta tätt p.g.a. sämre bergkvalité vid bergytan, varför igengjutningen misstänktes vara bristfällig. En tredje givare installerades därför 2,7 m från B4-1. Denna givare benämndes B4-B.

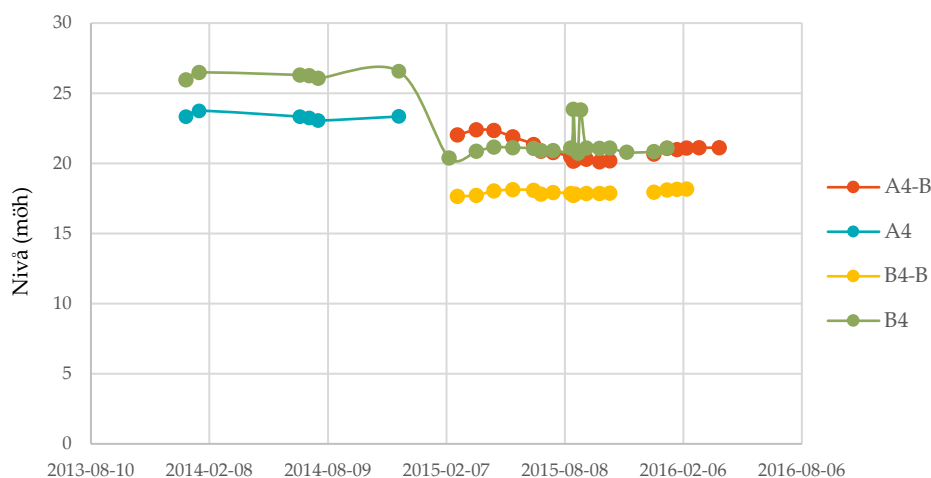
Figur 4.3. Jämförelse mellan nya (A4-B och B4-B) och gamla (A4 och B4) givare

En jämförelse mellan gamla och nya givare visas i Figur 4.3. I figuren framgår att borrningen för installationen av givare B4-1 och B4-B sammanfaller med en reduktion i portryck för närliggande givare B4 vid årsskiftet 2014 till 2015. A4-B uppvisar initialt något lägre portryck än givare A4, denna skillnad är dock relativt begränsad och kan vara kopplad till borrningen av de nya givarna. Det kan noteras att portrycket för givare A4-B sjunker under 2015 efter att borrningen är utförd. Givare B4-B uppvisar också ett lägre värde än för B4. Skillnaden är emellertid relativt liten och kan bero på lokala skillnader i sprickplan i berget. Det är dock noterbart att portrycket i B4 sjunker markant med upp till 5 mvp efter att borrningen är utförd. Det är troligt att borrhålet för B4-1, där installationen misslyckades och manschetten inte slöt tätt p.g.a. sämre bergkvalité vid bergytan, delvis fungerar som ett kompletterande dränagehål, vilket givit upphov till det reducerade portrycket i B4 och delvis även i A4-B.

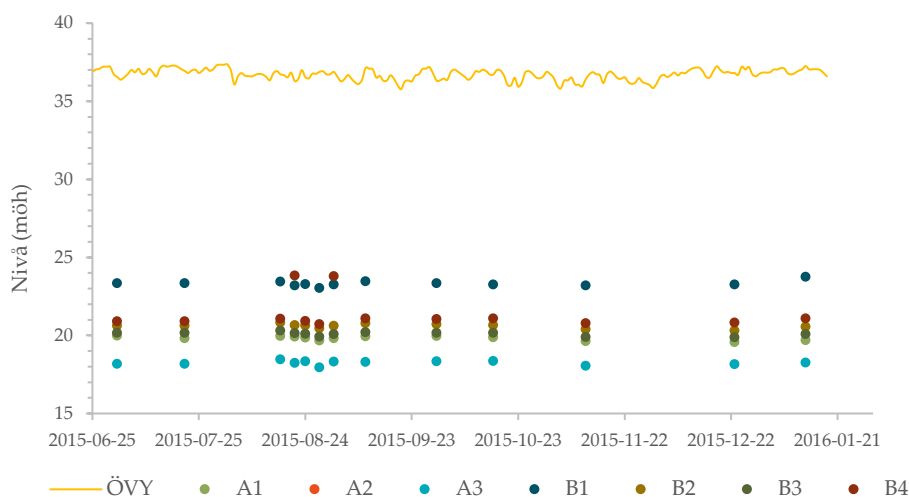
Figur 4.4. Sammanställning uppmätta portryck 2015-06-25 tom 2016-01-12 i samband med urblåsning av dränagehål.

På grund av den stigande trenden i uppmätta portryck genomfördes under 2015 en urblåsning av dränagehålen med tryckluft. Dränagehålen innehöll relativt mycket material i form av borrhax, mindre stenar och fin svartaktig sand, vilket möjligen kan vara sprickfyllnadsmaterial. Efter urblåsningen sänktes bottennivån i hålen med mellan 0,6-1,5 m för de flesta av dränagehålen. Figur 4.4 visar uppmätta portryck samt ÖVY för perioden 2015-06-25 tom 2016-01-12, d.v.s. perioden i samband med urspolningen. Det kan där observeras att den urspolning som genomfördes inte har gett någon effekt på de uppmätta portrycken, vilket är i linje med tidigare erfarenheter från andra anläggningar internationellt såsom beskrivits i kapitel 3.4. Det planeras därför ytterligare åtgärder för att reducera portrycket.

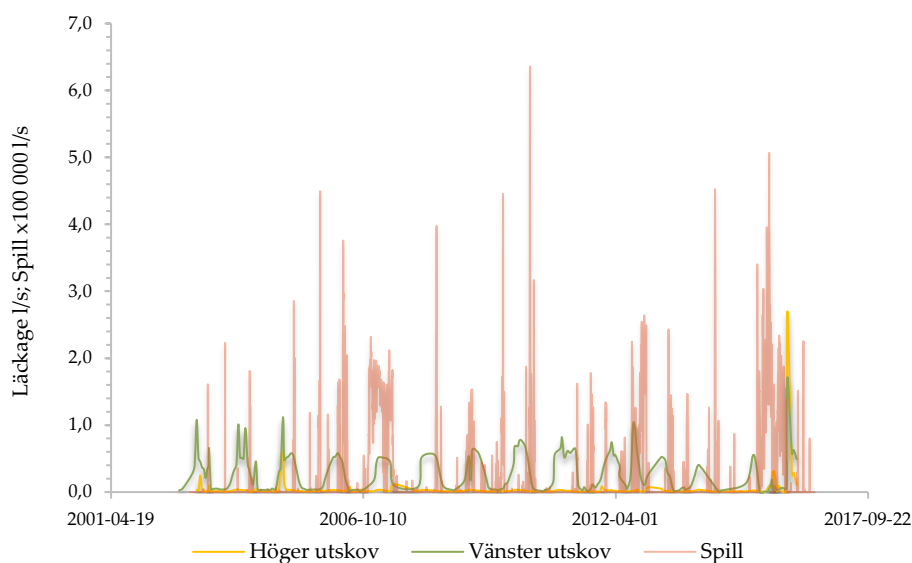
Figur 4.5 Uppmätt läckage.

En annan möjlig orsak till de ökande portrycken skulle kunna vara en urlakad injekteringsskärm, vilket succesivt ökat läckaget genom berggrunden och därmed resulterat i ett ökande portryck. Det bedöms emellertid mindre troligt att en urlakad injekteringsskärm resulterar i en jämn stigande trend i portrycket för samtliga givare till följd av ett ökat läckage i injekteringsskärmen. Samtidigt kan inga tydliga trender i uppmätt läckage observeras under mätperioden, se Figur 4.5.
