# INVENTERING AV INRE VATTENVÄGSBESIKTNINGAR

RAPPORT 2019:566

BETONGTEKNISKT PROGRAM  
VATTENKRAFT

# Inventering av inre vattenvägsbesiktningar

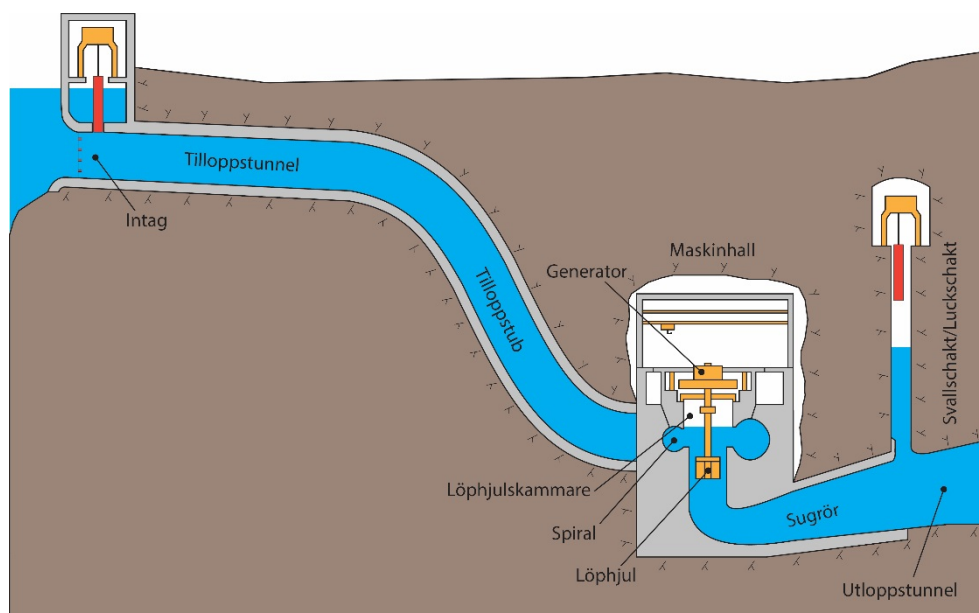
Figur 1 Schematisk illustration av inre vattenvägar från reservoaren till nedströmssidan för en kraftstation belägen under mark.

Utformningen av de inre vattenvägarna till och från kraftstationen beror till största del av förhållandena i det område där vattenkraftverket är beläget [3]. Figur 1 och Figur 2 visar schematiskt de vattenvägar som normalt återfinns i anslutning till en kraftstation belägen under respektive ovan marknivå. I efterföljande avsnitt beskrivs dessa vattenvägars funktion och generella utformning mer i detalj samt den exponeringsmiljö och laster som vanligen förekommer i de respektive delarna.

I Figur 6-Figur 12 redovisas skadefördelningen separat för olika typer av inre vattenvägar. Majoriteten av dessa är schematiskt illustrerade i Figur 1 och Figur 2 samt beskrivna i avsnitt 2.1.

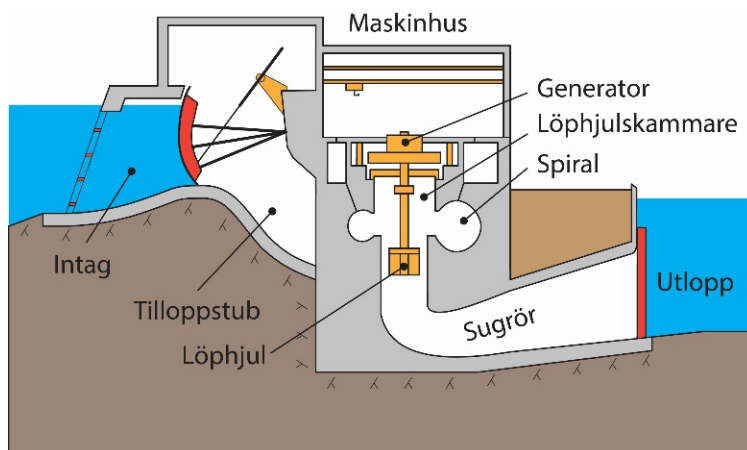
Figur 2 Schematisk illustration av inre vattenvägar i anslutningen till en kraftstation belägen ovan marknivå.

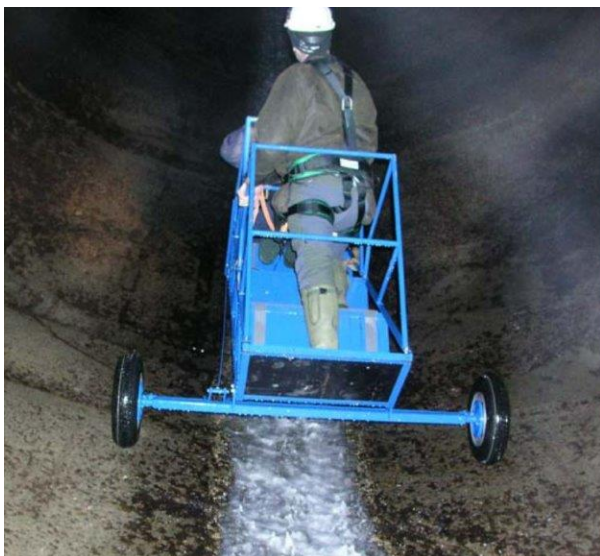
Figur 3 Inspektionsvagn för inspektion av lutande tilloppstub.

#### 3.1 INSPEKTIONSMETODER

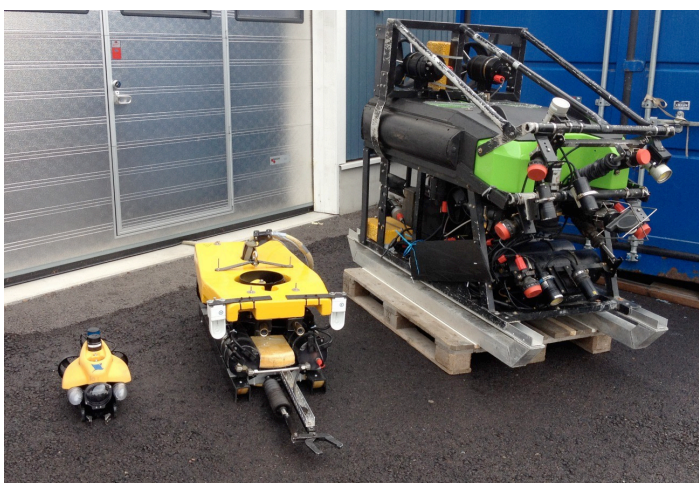
Figur 4 Exempel på olika undervattensrobotar/ROV (Remotely Operated Vehicles) [4].

Ytterligare ett inspektionsalternativ är att använda undervattensrobotar där sonar och/eller kameror används för att detektera och dokumentera skador i vattenvägarna. I en studie presenterad i [4] visades genom försök att denna metod även kan användas för att detektera små skador i betong. Det finns också rapporterade försök av Fortum i Gävunda [12] med scanning av vattenfyllda tunnlar med undervattensrobot som utrustats med grön laser. Syftet är främst att skapa en bild av en tunnelprofil i berg och inte i första hand detektera små skador eller sprickor i betongkonstruktioner.

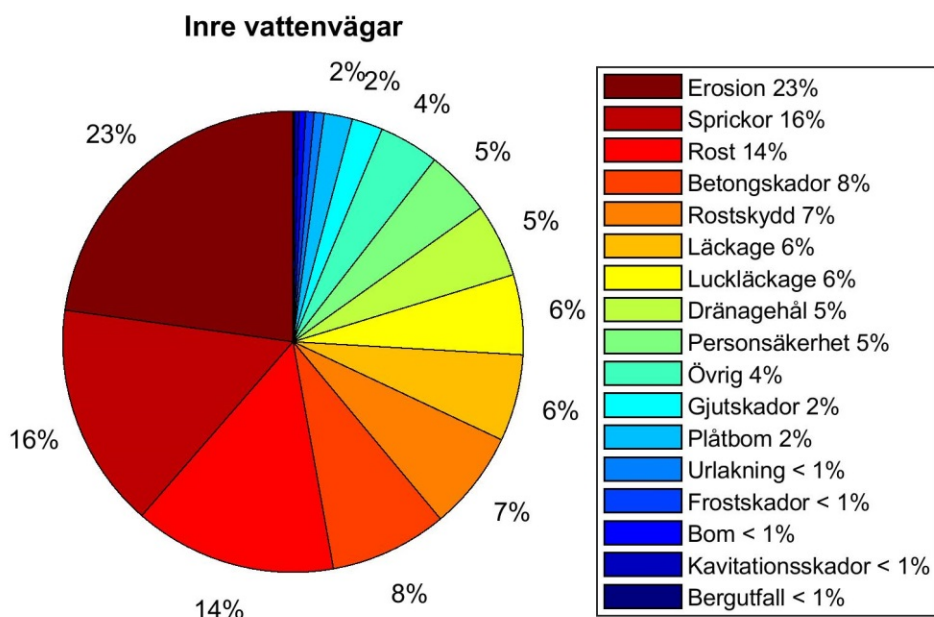
Figur 5 Sammanställning av skador för samtliga typer av inre vattenvägar. Antal observationer är 1708.

Sett till den totala skadefördelningen för samtliga typer av vattenvägar visar resultaten att erosionsskador är vanligast följt av sprickor i betong samt korrosionsangrepp på stålklädnader eller andra stålkonstruktioner. Det bör dock noteras att också den fjärde största kategorin betongskador troligen delvis inkluderar skador relaterade till erosion eftersom denna omfattar skador där en specifik skadeorsak ej angivits i grundmaterialet.

Nedan redovisas resultatet från inventeringen av observerade skador och brister i de inre vattenvägarna i form av tårtdiagram. I Figur 5 visas den totala skadefördelningen för samtliga typer av inre vattenvägar som ingick i det erhållna grundmaterialet.

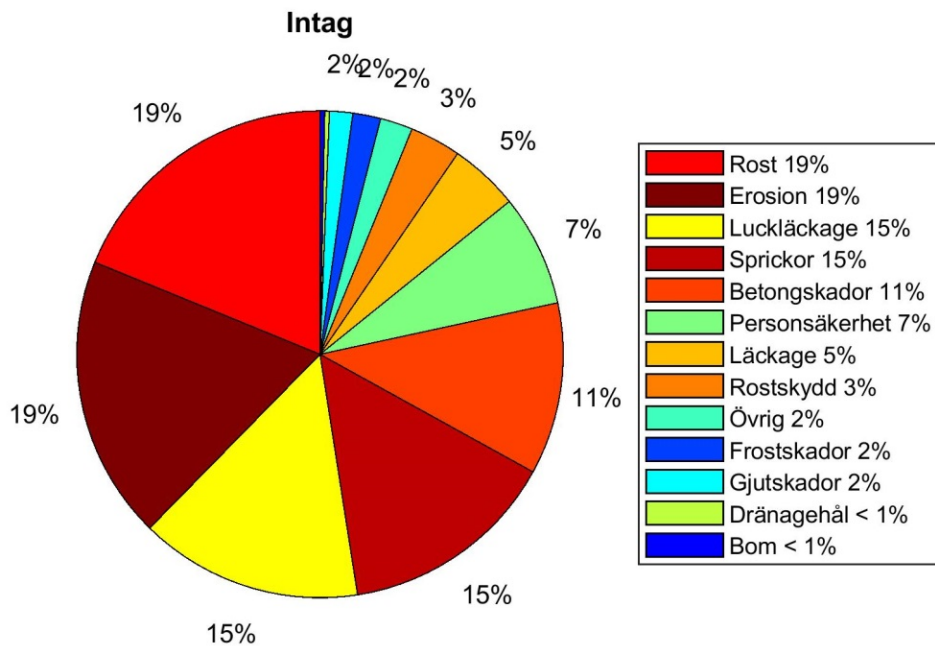
Figur 6 Sammanställning av skador vid intag. Antal observationer är 324.

Vid intaget skiljer sig fördelningen av skador en aning från den totala skadefördelningen. Här är istället frekvensen av rost och erosionsskador densamma, vilket troligen beror på att det finns många stålkonstruktioner i anknytning till luckorna i detta område. Det är ej heller föga förvånande att andelen observerade luckläckage är den högsta av samtliga studerade typer av vattenvägar. Det bör dock återigen poängteras att kategorin betongskador kan inkludera en del skador relaterade till erosion. Även om andelen frostskador är låg så är det vid intaget som den största andelen av dessa erhålls. Detta är troligen en följd av den direkta kontakten med det omgivande klimatet som innebär att kall luft kan leta sig in.

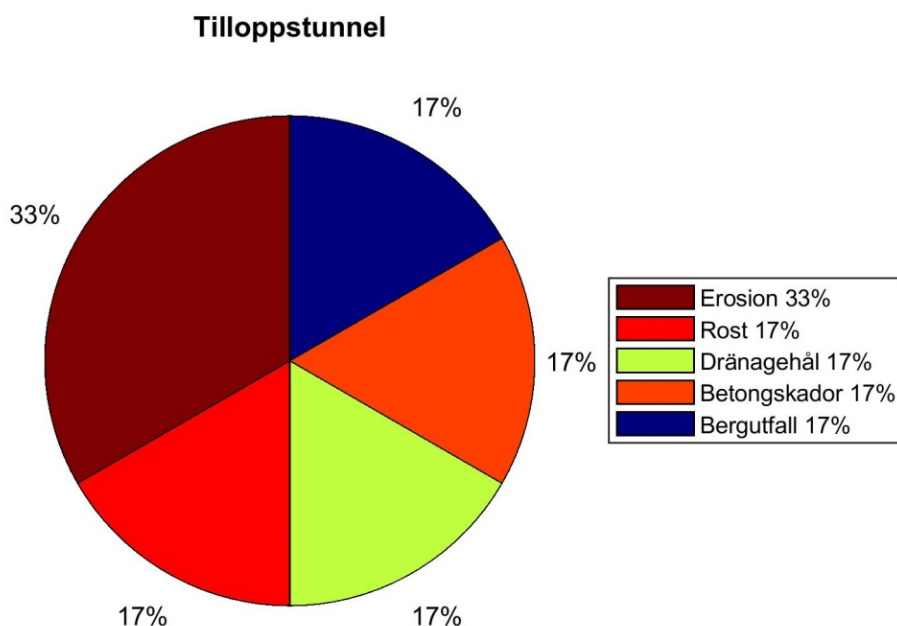
Figur 7 Sammanställning av skador i tilloopstunnel. Antal observationer är 6.

I tilloopstunnlarna är erosionsskador den vanligaste skadetyper. Något som skiljer ut sig här i förhållande till övriga vattenvägar är dock andelen igensatta dränagehål samt bergutfall. Anledningen till att den första kategorin är högre kan beror på flertalet olika aspekter men en möjlig förklaring kan vara att det finns mer sediment i vattnet i närheten av intaget. Att andelen bergutfall är större kan vara ett resultat av att tilloopstunnlarna i större utsträckning än övriga vattenvägar är renodlade bergtunnlar utan någon inklädnad. Vid tolkning av resultaten bör det dock hållas i åtanke att diagrammet enbart är baserat på 6 observerade skador.

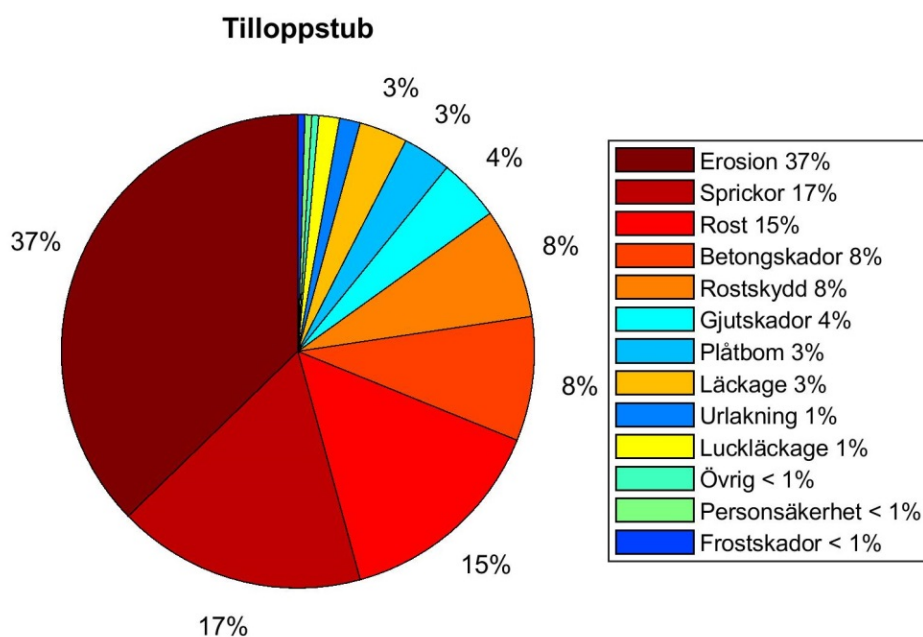
Figur 8 Sammanställning av skador i tilloopstub. Antal observationer är 212.

Fördelningen av brister och skador i tilloppstuber är väldigt lik den totala skadefördelningen, där ordningen på de fem mest frekventa skadetyperna är densamma. Den större andelen av plåtbom är ett resultat av tilloppstuber ofta är inklädda med stål. Det bör också noteras att visst luckläckage observerats, vilket primärt kan härledas till de vattenkraftverk där tilloppstunnlar saknas.

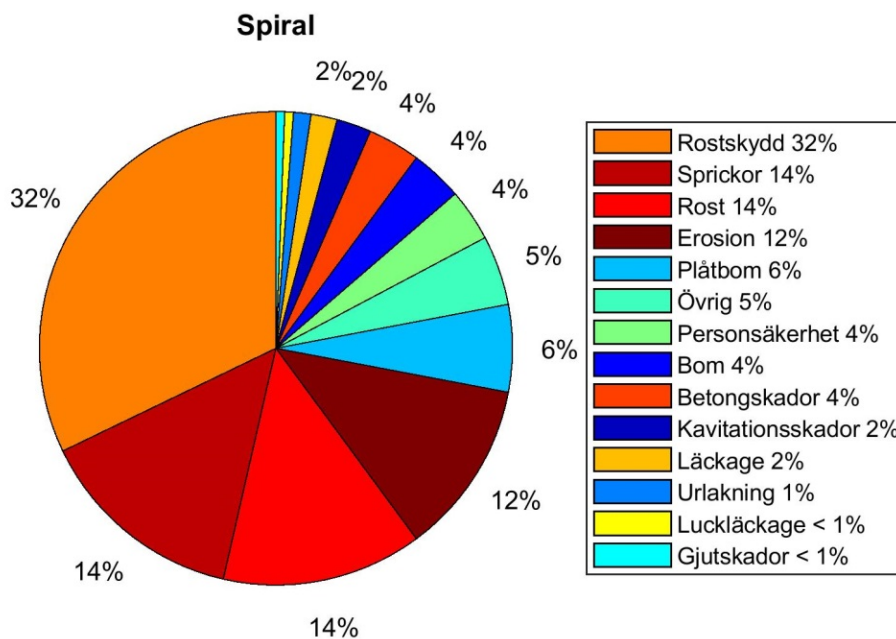
Figur 9 Sammanställning av skador i spiral. Antal observationer är 168.

I spiralen är fördelningen av skador aningen annorlunda från den totala skadefördelningen och den största andelen av brister återfinns i rotskyddet. Detta är ett resultat av att spiralerna ofta är inklädda med stål. Detta återspeglas också i att andelen plåtbom är förhållandevis stor. Det bör också noteras att andelen skador som klassificerats som bom är relativt stor och inkluderar sannolikt huvudsakligen bom bakom stålplåtar. Kategorin har dock använts där det i flera fall inte specificerats i vilken konstruktionsdel som denna observerats. En ytterligare intressant observation är att andelen kavitationsskador är relativt stor, vilket kan hänföras till att vattenhastigheten vanligtvis är hög i denna del.

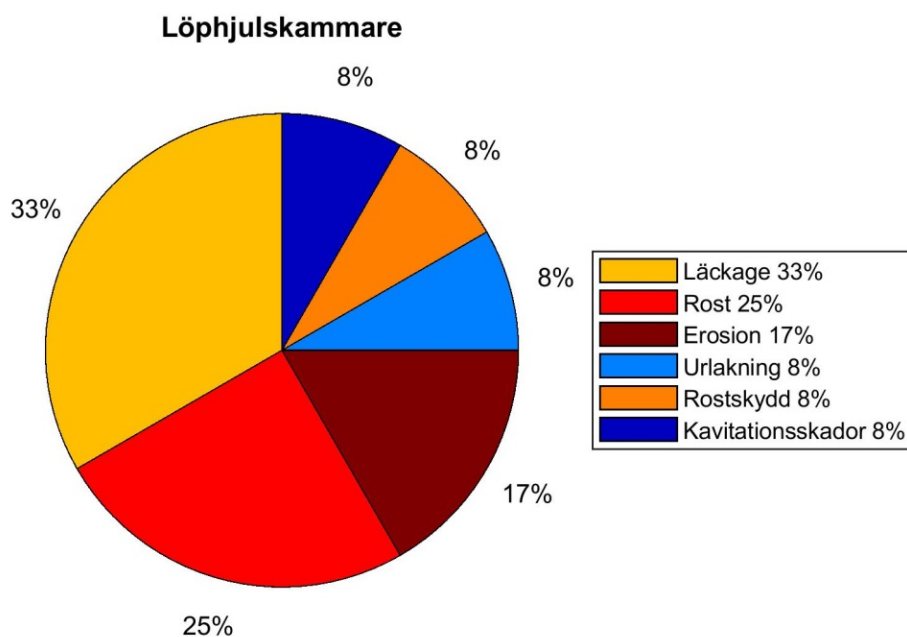
Figur 10 Sammanställning av skador i löphjulskammare. Antal observationer är 12.

I löphjulskammarna förkommer en hel del läckage av vatten men här är också andelen kavitationsskador som störst. Detta beror återigen på att vattnet vanligtvis har hög hastighet i denna del. Det bör dock noteras att diagrammet enbart är baserat på 12 observerade skador.

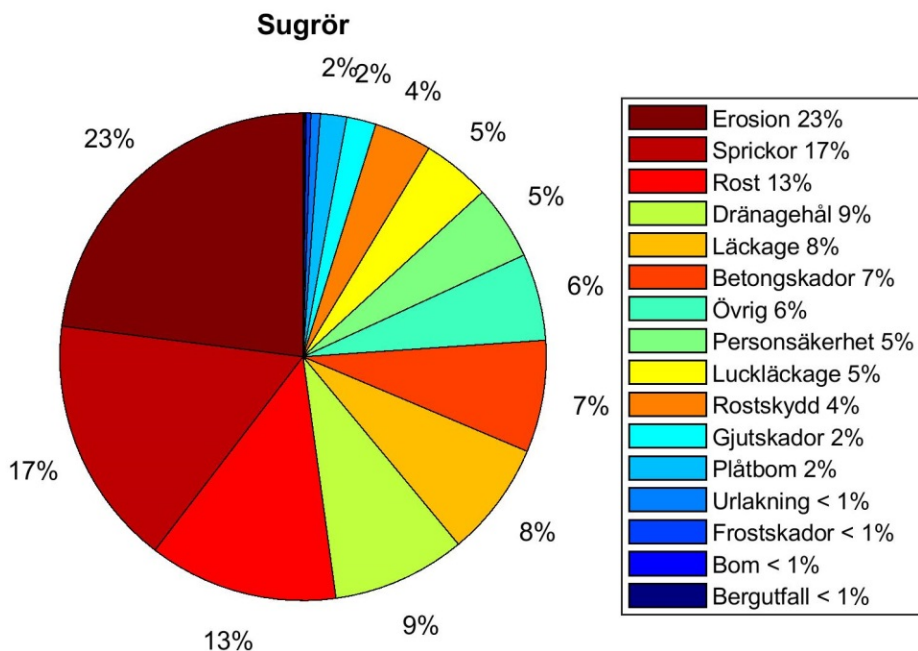
Figur 11 Sammanställning av skador i sugrör. Antal observationer är 970.

Fördelningen av skador i sugrör är ganska lik den totala skadefördelningen men andelen igensatta dränagehål är något högre.

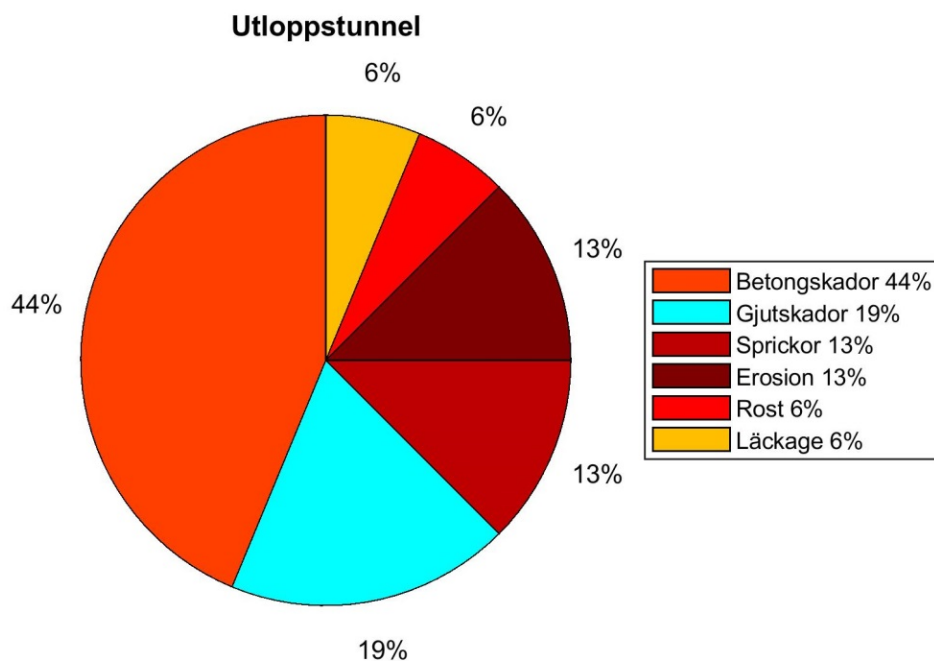
Figur 12 Sammanställning av skador i utloppstunnel. Antal observationer är 16.

Antalet observationer av brister och skador i utloppstunnlar var förhållandevis lågt vilket bör hållas i åtanke då ovan diagram studeras. Det är troligen av denna anledning som andelen gjutskador i detta fall är signifikant större än i övriga presenterade diagram. Som tidigare nämnts har klassificeringen betongskador använts för de skador då skadeorsaken inte specificerats. Det är därför rimligt att anta att en viss del av dessa skador troligen är orsakade av erosion, varför andelen av denna skadetyper i realiteten kan vara något högre för utloppstunnlarna.

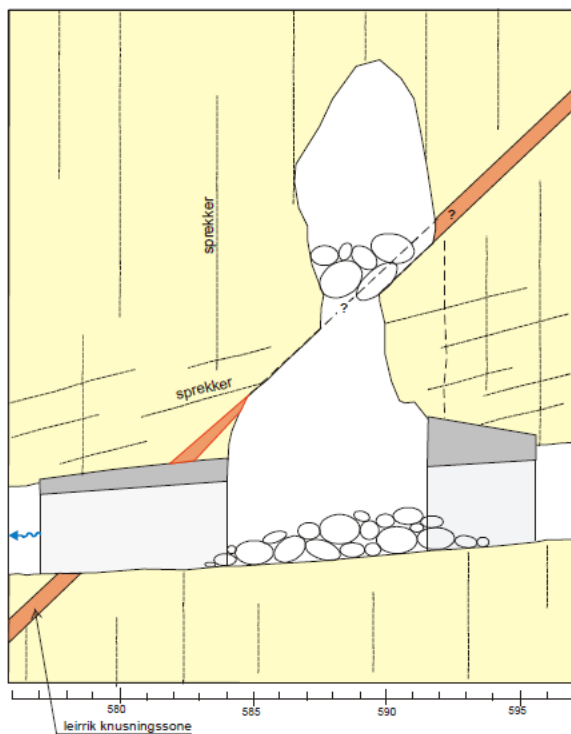
Figur 13 Figur över rasområdet [11].

Från Statkraft Norge har ett tunnelras rapporterats [11] i överföringstunneln mellan Fonndøla och Nystøselva vid Leirdøla kraftverk. På samma sätt som de rapporterade rasen i Gidböle och Norränge uppstod en 15 hög s.k. kyrka i läget för en förvagningszon som korsade tunneln.
