MILJÖRIKTIG ANVÄNDNING AV ASKOR

Förutsägelse av långtidsegenskaper hos restprodukter - Teknik och Miljö i vägar

Prediction of long-term properties of by-products – Technical and environmental properties in roads

Värmeforsk projekt nr Q6-625

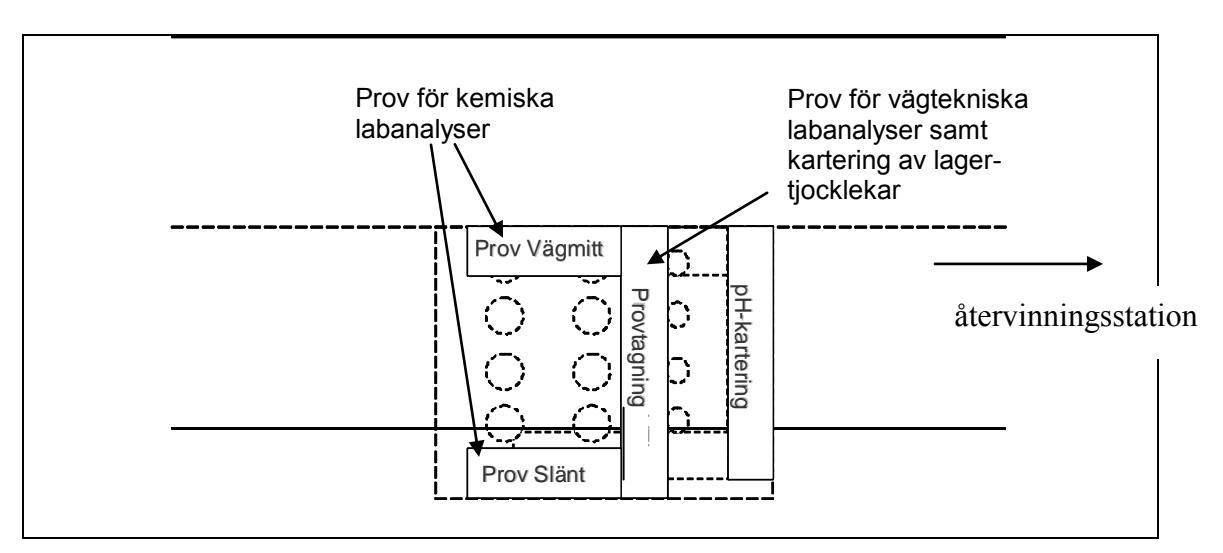
Figur 3. Översikt över provtagning av stålslagg i vägen. Cirklarna markerar planerade ostörda prov.

Provtagningsplanen innehöll både ostörda och störda prov från vägmitt och vägslänt, samt kartering av lagertjocklekar och pH (Figur 3). Som grävhjälp användes en traktorgrävare utrustad med skärtrissa, skopor av olika storlek samt packningsutrustning.

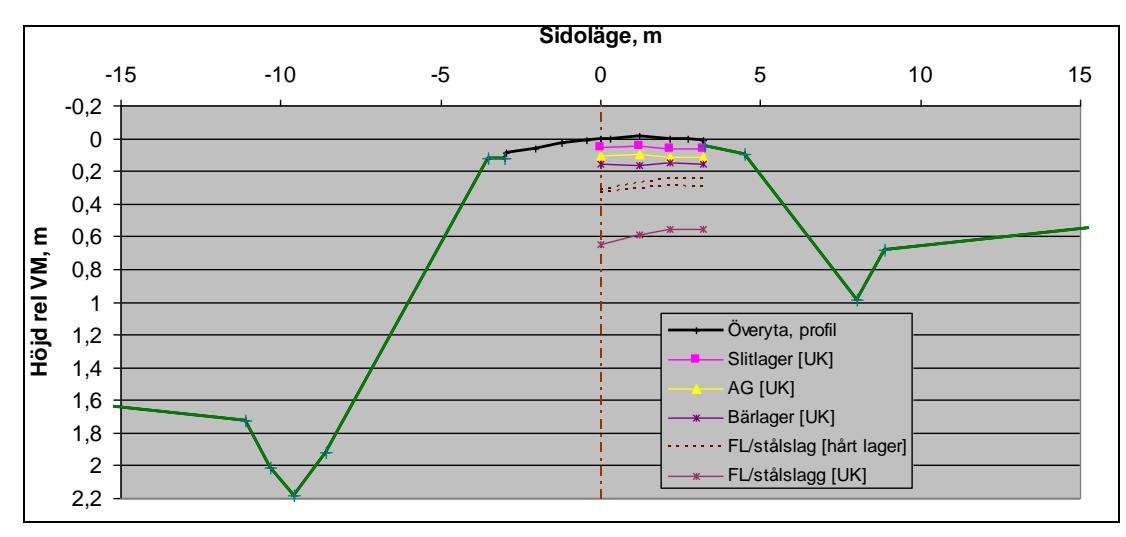
Figure 6. Cross profile of the steel slag road with layers in test pit. [UK] = bottom, AG = bitumen bound base, FL = subbase. Green line means surface covered by vegetation.

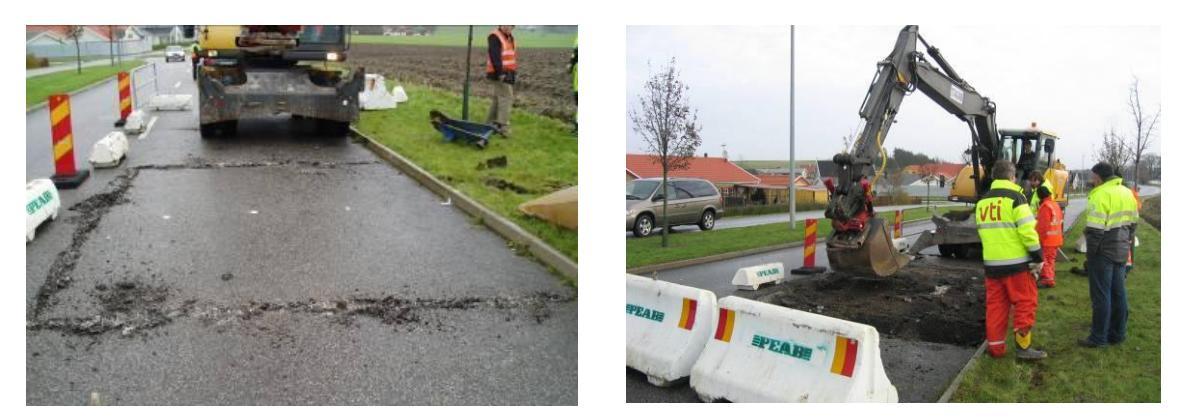
Figur 11.Borttagning av asfalt och bärlager ovanför förstärkningslagret av bottenaska.Figure 11.Removal of layers above the subbase of bottom ash.

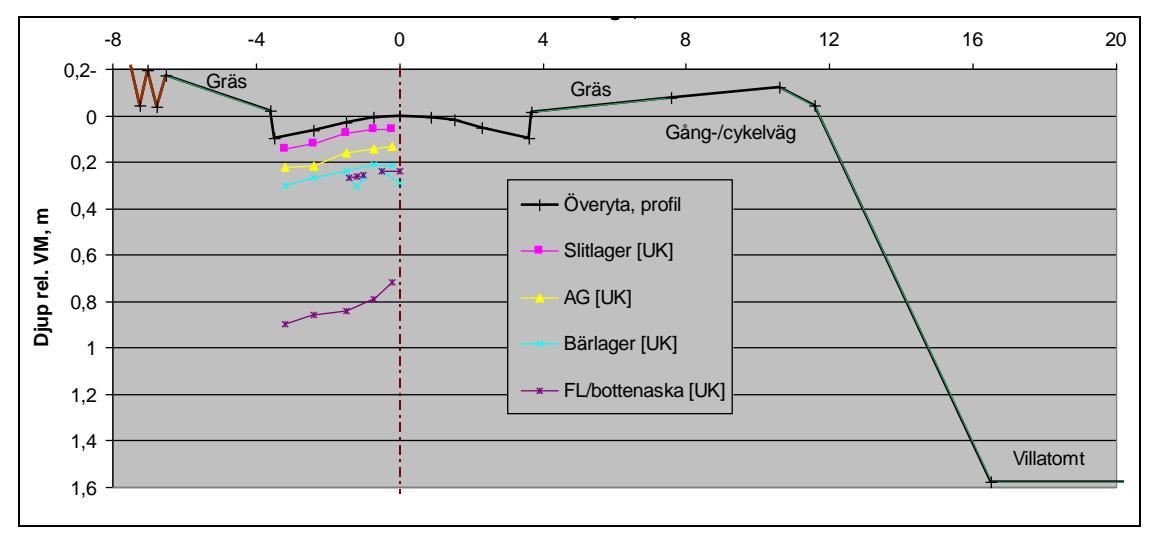
Figur 14. Profil för provgrop i Törringevägen, schaktvägg i riktning mot Malmö. [UK] = underkant, AG = asfaltbundet bärlager, FL = förstärkningslager. Grön linje anger gräs, brun linje anger åker.

Figure 14. Cross profile with layers in test pit in Törringevägen, western test pit wall. [UK] = bottom, AG = bitumen bound base, FL = subbase. Green line means grass-covered surface, brown line means field. En ny teknik provades för att ta ostörda prov för mineral- och strukturkartering. Genom försiktig grävning frilades två stycken "pelare" av bottenaska. Dessa penslades med epoxi, armerades med hönsnät och bakades in med gips (Figur 15). Efter transport till laboratoriet frystes provkropparna in för senare analys.

Lagertjocklekarna sammanställdes med den avvägda tvärprofilen, som visar att Törringevägen inte har några diken utan är utrustad med täckt dränering och kantsten mot omgivande mark (Figur 14). Dräneringen ligger längs vägkanten under kantstenen.

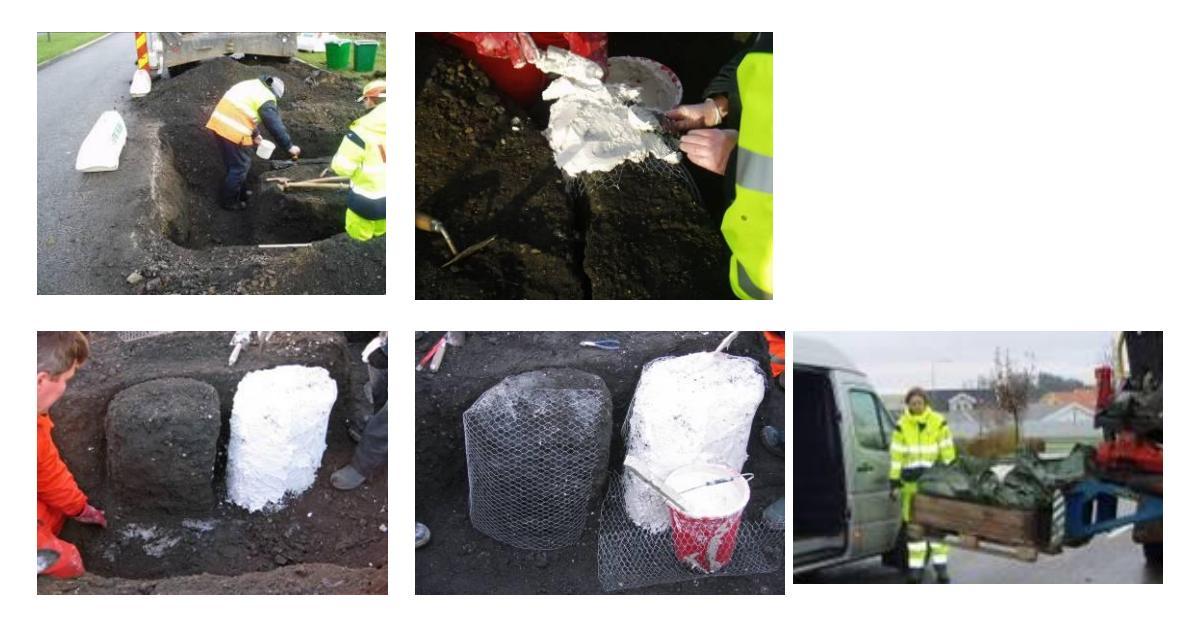
Figur 15. Upptagning av ostörda prov av bottenaska i Törringevägen. Konservering med gips och nät och transport till laboratoriet.

Figure 15. Sampling of *in-situ* specimens of bottom ash by means of plaster and net.

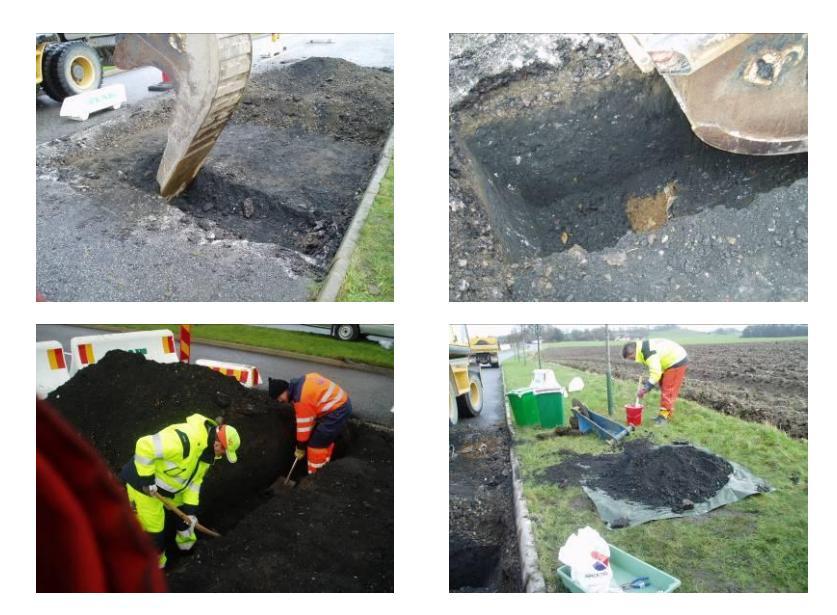
Figur 16. Upptagning av störda prov av bottenaska i Törringevägen.Figure 16. Sampling of disturbed samples of bottom ash.

I provgropens östra del gjordes pH-kartering i schaktväggen och materialprov togs för olika kemiska laboratorieanalyser (Figur 16).

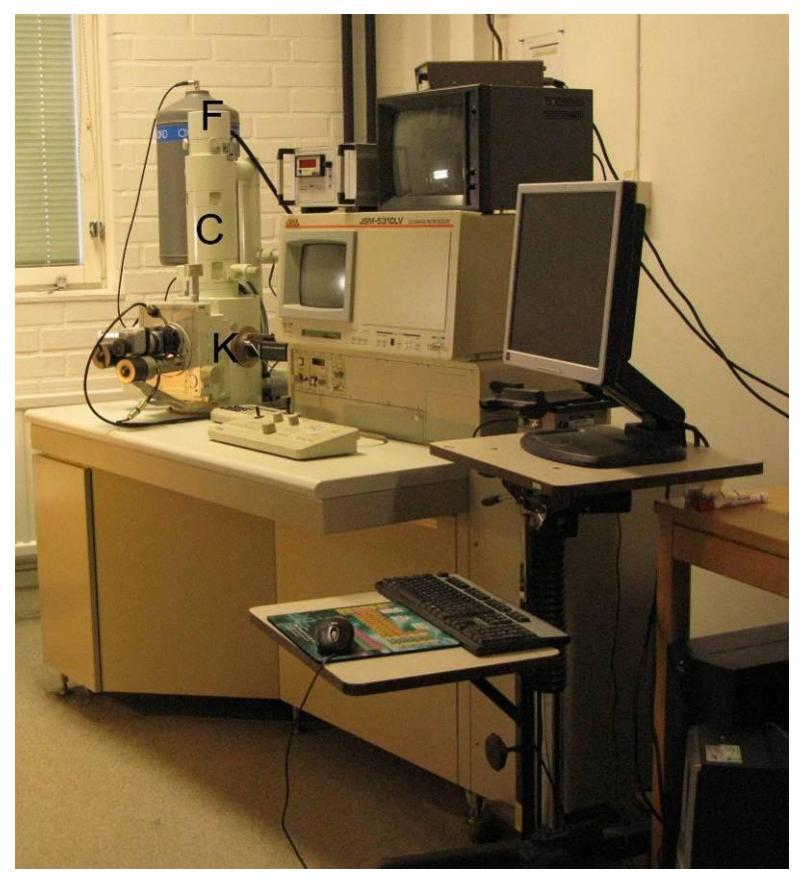
- *Figur 17.* Utrustning för svepelektronmiskroskopi. *F* = tungstensfilament, *C* = kolonn, *K* = kammare.
- Figure 17. Equipment for scanning electron microscopy. Electrons are generated by a tungsten filament (F) and accelerated and focussed in the column (C). The beam scans the sample in the chamber (K). Electrons that are spread back after collisions with atoms in the sample were used for imaging in this case (BSE images). Photons generated by the electron collision were used for microchemical analysis.

I detta projekt har även en annan typ av signal använts – de elektroner som efter att ha träffat atomkärnor i provet sprids tillbaka. Dessa elektroner ger en bild där gråskalan svarar mot medelatomvikten i det avbildade området. Högre atomvikt ger ljusare område i bilden. Samtliga elektronmikroskopibilder i rapporten är tagna med denna teknik.

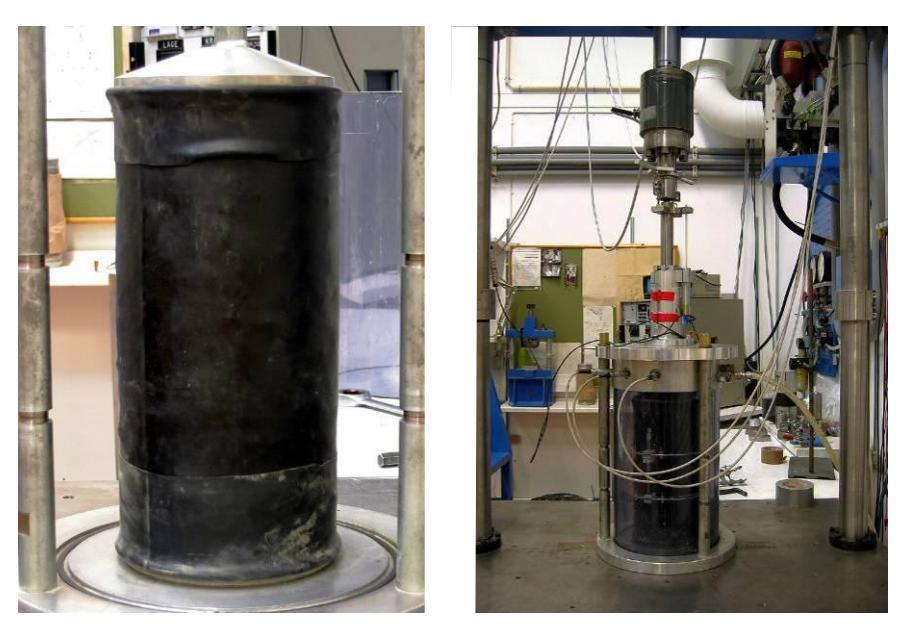
Figur 19. Till vänster: Treaxprov med gummimembran och ändplattor. Till höger: Instrumenterat treaxprov i testrigg.

med isotopmätare, 89 %, och en vattenkvot som stämde med fältproven. Före packning siktades partiklar större än 31,5 mm bort. De färdiga provkropparna med önskad densitet och vatteninnehåll försågs med metallplattor i ändarna och kläddes med ett gummimembran (Figur 19 vänster).

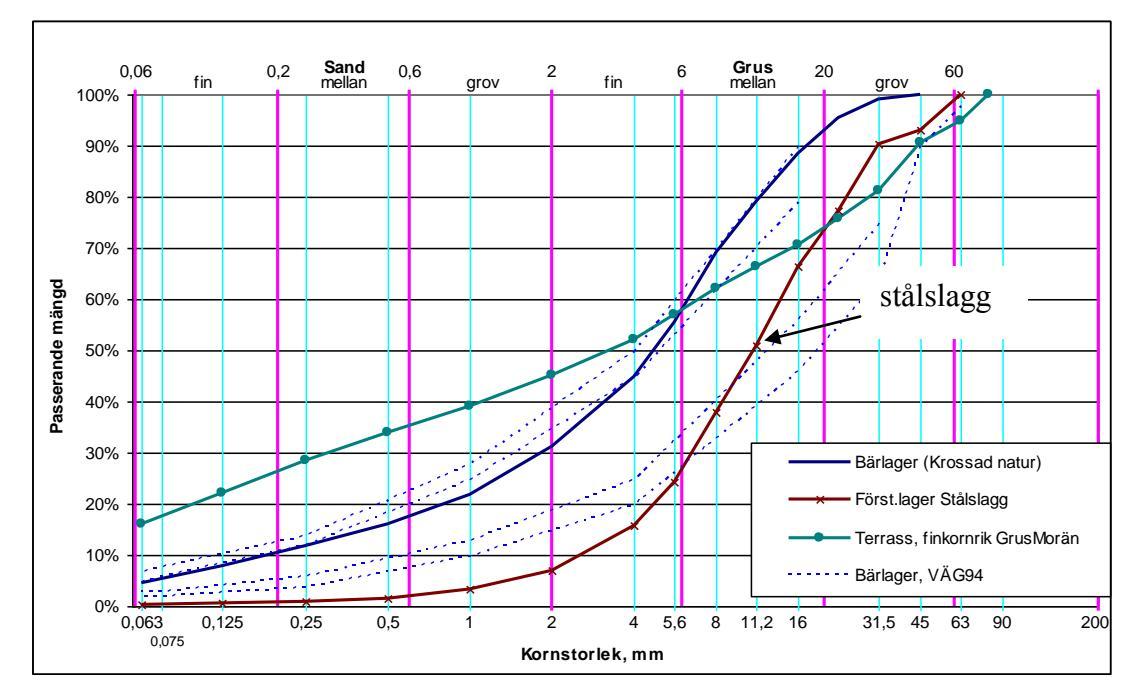
Figur 21. Kornstorleksfördelning hos obundna material från vägen i Smedjebacken. (Gränskurvor för bärlager från VÄG 94⁴).

Siktningsanalysen av stålslaggen visade att materialet innehöll lite finmaterial och hade en brant kornstorleksfördelningskurva inom grusregistret – mer än 90 viktprocent av partiklarna var större än 2 mm (Figur 21). Vattenkvoten i stålslaggslagret var 2,3 %. Stålslaggens korndensitet, ρ_{rd} , bestämdes till 3,8 ton/m³ och vattenabsortionen efter 36 timmar var 0,7 %.

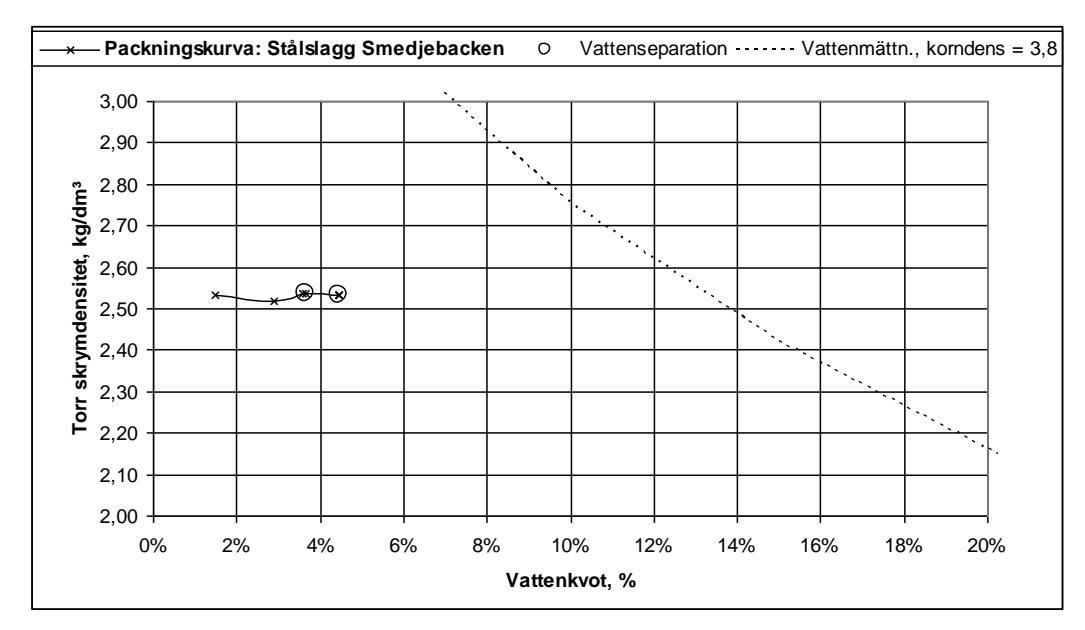
Figur 22. Packningskurva för stålslagg från provvägen. Figure 22. Proctor curve for steel slag from test pit in road.

Packningstesterna i laboratoriet visade att stålslaggen var ganska okänslig för vattenkvotsvariationer under packningen (Figur 22). Den optimala vattenkvoten bestämdes till 3,6 % och den maximala torra skrymdensiteten som uppnåddes var 2,54 ton/m³.

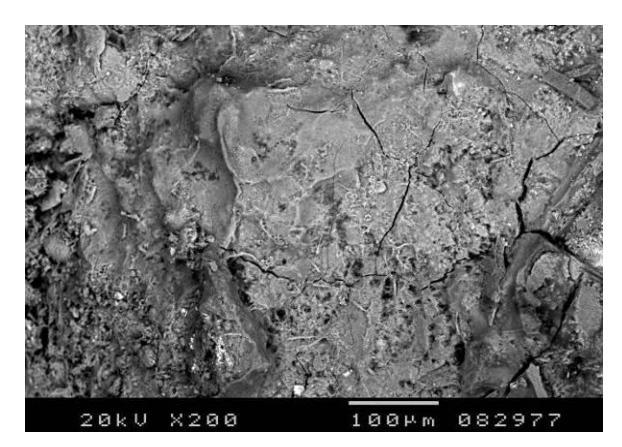
- Figur 23. Ytan på en stålslaggpartikel från vägmitt. Mörka steck är sprickor längs eller tvärs mineralkornen. SEM-foto med förstoring 200 gånger.
- Figure 23. Surface of steel slag particle from the **road centre**. Dark lines are cracks along or across mineral grains. SEM image with instrumental magnification 200 times.

SEM-fotona visade att stålslaggpartiklar från vägen hade uppspruckna korngränser. Det fanns rikligt med mikrosprickor längs mineralkornens gränser och i mindre utsträckning även större sprickor tvärs över mineralkornen (Figur 23).

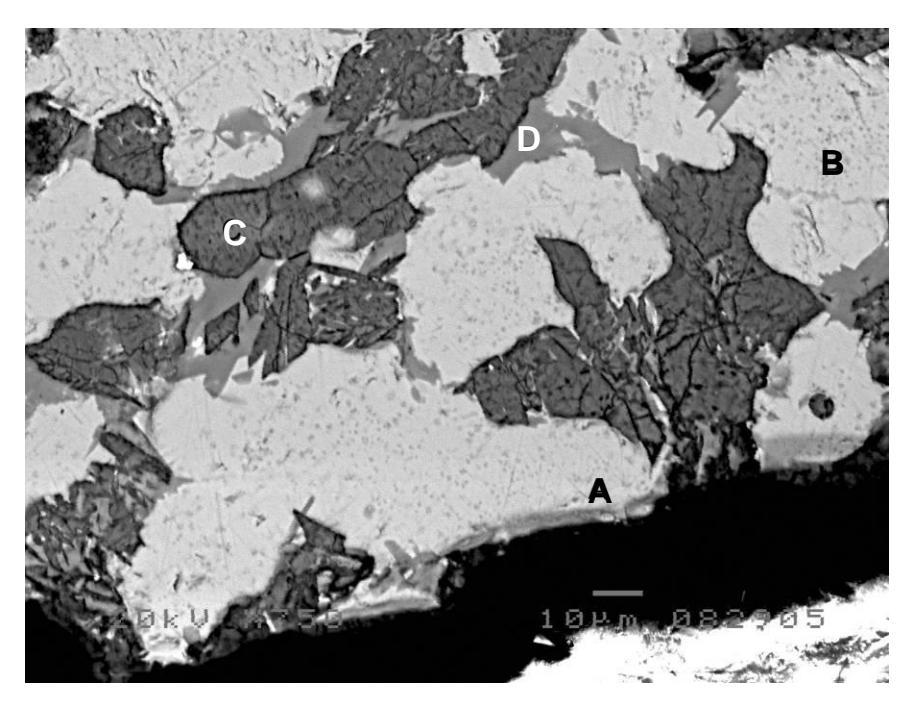
- Figur 25. Tvärsnitt genom en typisk stålslaggpartikel från **vägkanten**. SEM-foto med förstoring 350 gånger. Kemisk sammansättning i punkt A, B, C och D anges i Tabell 3.
- Figure 25. Cross section through a typical steel slag particle at the **pavement edge**. SEM image with instrumental magnification 350 times. Chemical composition in positions A, B, C and D is reported in Table 3.
- Tabell 3.Kemiska sammansättningen i punkterna A, B, C och D på stålslaggpartikeln i Figur24. Resultat från EDS-punktanalyser. Halter av olika ämnen är angivna i
viktprocent av atomvikten.
- Table 3. Chemical composition in the positions A, B, C and D marked on the steel slag particle in Figure 24. Results from EDS point analysis. Amounts are given in atom percent.

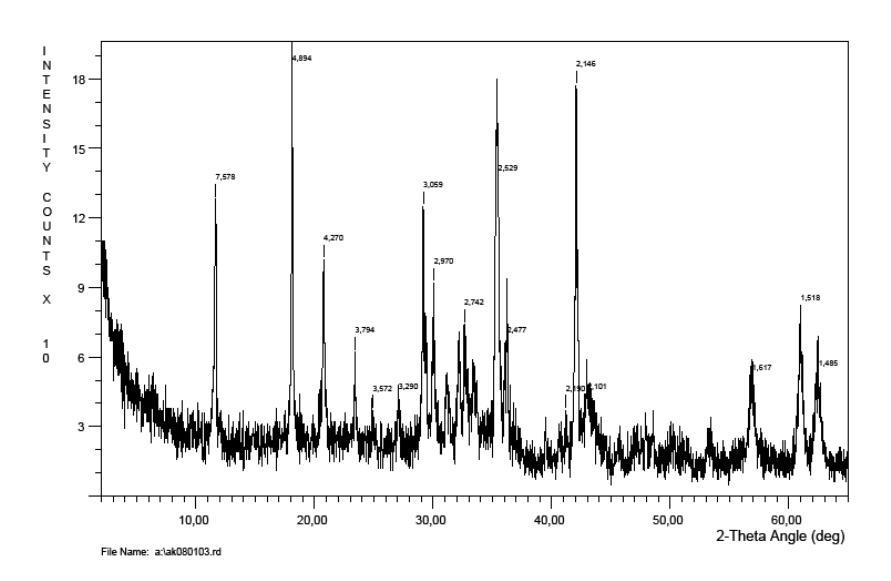
Figur 26. Diffraktogram av ytan på en stålslaggpartikel från Smedjebacken. Gips och melanterit kan identifieras.

Den mineralogiska undersökningen med pulverröntgendiffraktion koncentrerades till att studera vad som hade nybildats på ytan av partiklarna. Resultatet bekräftade SEMundersökningens resultat om sulfatutfällningar. Identifiering med hjälp av en diffraktionsdatabas visade att två stycken utfällningsprodukter, gips $CaSO_4 \cdot 2(H_2O)$ och melanterit Fe²⁺(SO₄)•7(H₂O), fanns närvarande på partikelytorna (Figur 26). Däremot kunde inte kalciumsilikaterna som hittats vid SEM-analysen detekteras.

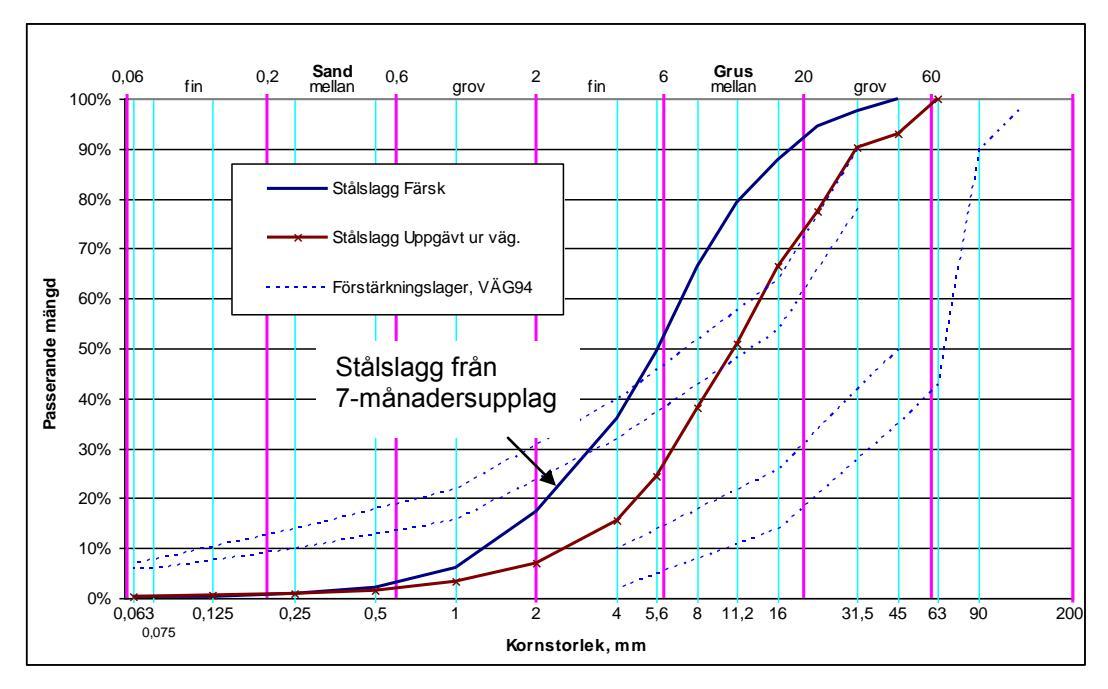
Figur 30. Kornstorleksfördelning för stålslagg från Smedjebacken. Jämförelse mellan färsk slagg (7 mån.) och material uppgrävt från vägen.

Figure 30. Particle size distribution of "fresh" steel slag and steel slag from test pit.

Stålslaggen från 7-månadersupplaget hade kornstorlek cirka 0–40 mm, lite finmaterial och brant kornstorleksfördelningskurva i grusregistret (Figur 30). Enligt packningstesterna var den optimala vattenkvoten 3,1 % och den maximala torra skrymdensiteten 2,44 ton/m³ (Figur 31). Korndensiteten, ρ_p , var 3,6 ton/m³.

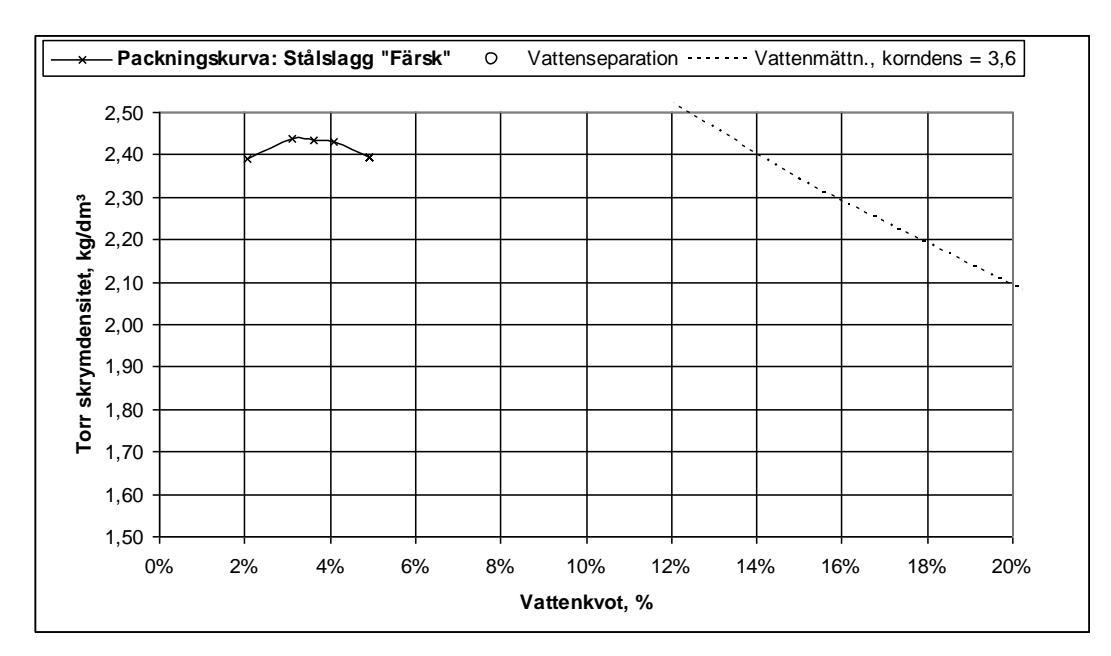
Figur 31. Packningskurva för färsk (7 mån) stålslagg. Figure 31. Proctor curve for fresh steel slag.

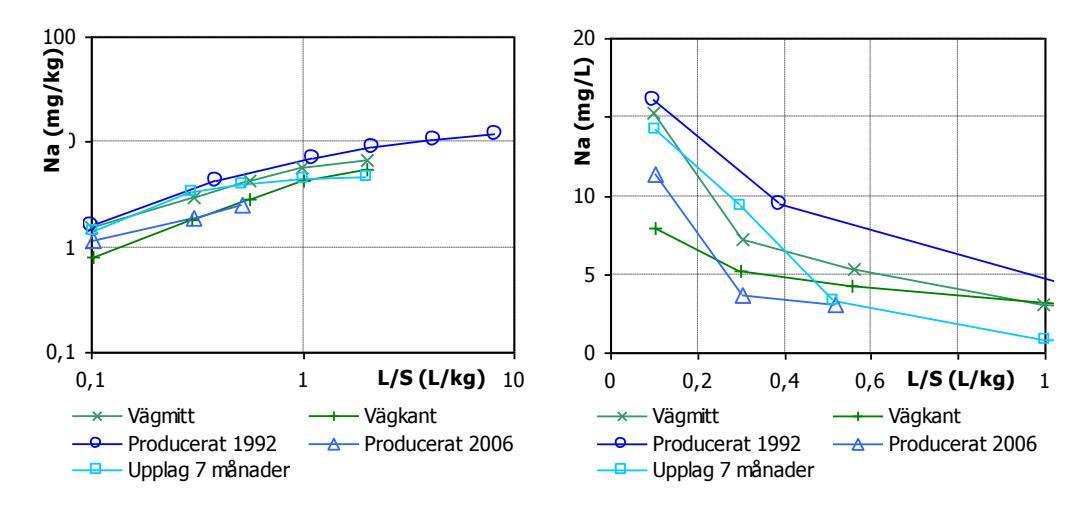
Figur 36. Lakning av natrium vid perkolationstester på stålslagg. Till vänster: Ackumulerad utlakad mängd. Till höger: Koncentration i de fyra första lakvattnen.

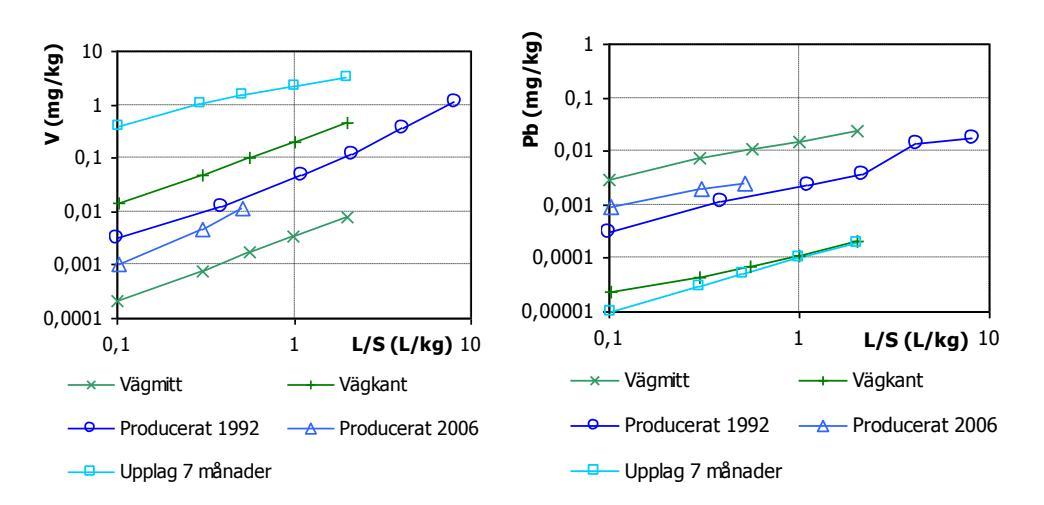
Figur 39. Ackumulerad utlakning av vanadin (V) och bly (Pb) i perkolationstester på stålslagg. Figure 39. Cumulative release of vanadium and lead in percolation tests on steel slag.

Även blylakningen var pH-beroende, med mindre lakning för material som hade lägre pH (Figur 39 höger). Det stämmer med observationerna för en annan provväg med stålslagg, dock utan asfaltbundna lager i ytan [15]. Troligen är blyhydroxid det begränsande mineralet.

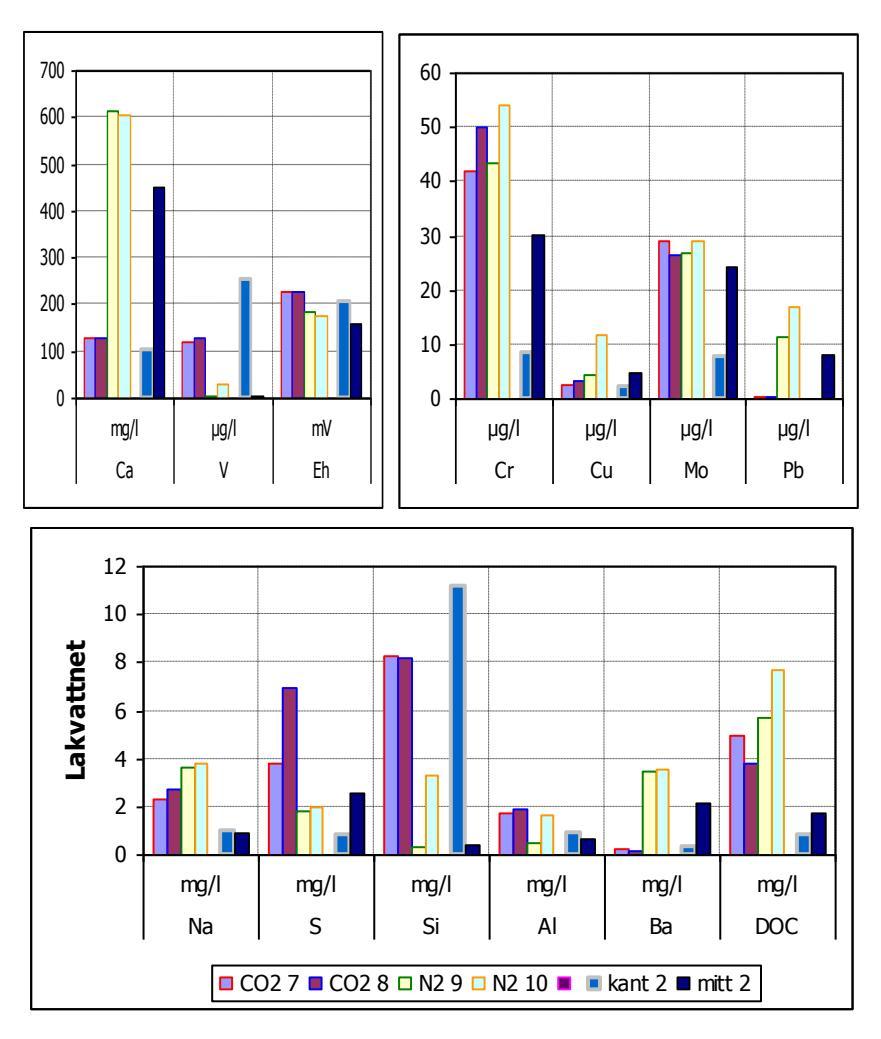
- Figur 40. Jämförelse mellan koncentrationer efter snabbåldring av stålslagg med koldioxid (CO₂) respektive kvävgas (N₂) samt vägåldring (i vägkant och vägmitt). Koncentrationer efter snabbåldring enligt skaktest med L/S 3,4 L/kg och koncentrationer efter vägåldring enligt perkolationstest med L/S 1–2 L/kg.
- Figure 40. Comparison of concentrations in leachate from accelerated ageing of steel slag (CO₂ and N₂ respectively at 40°C for one week, followed by batch leaching at L/S 3.4 L/kg) and natural ageing in the road (kant = pavement edge and mitt = road centre). Concentrations in percolation leachate are L/S 1-2 L/kg.)

Den använda snabbåldringsmetoden kunde alltså simulera de uppmätta pH-värdena samt lakningsbeteendet för makroämnena och de pH-beroende ämnena, men inte lakningsbeteendet för krom och selen.

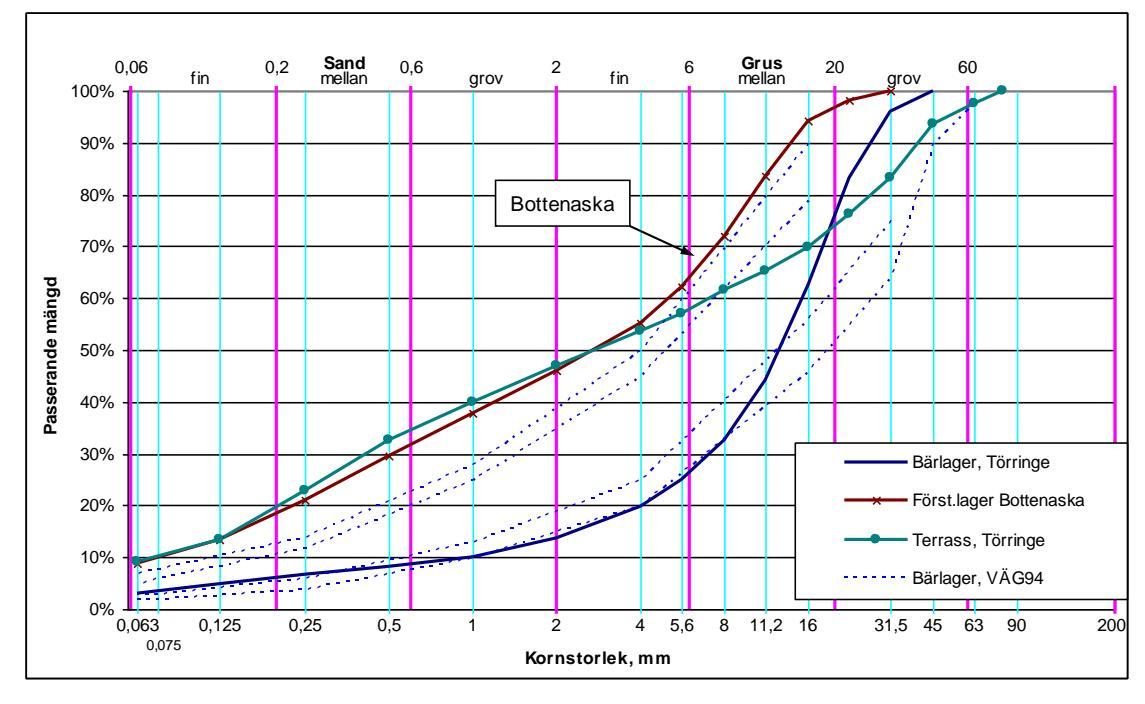
Figur 41. Kornstorleksfördelning hos obundna material från Törringevägen. (Gränskurvor för bärlager från VÄG 94⁷)

Enligt siktningsanalysen var bottenaskan från vägen välgraderad med cirka nio viktprocent finmaterial (Figur 41) och vattenkvoten var 24 %.

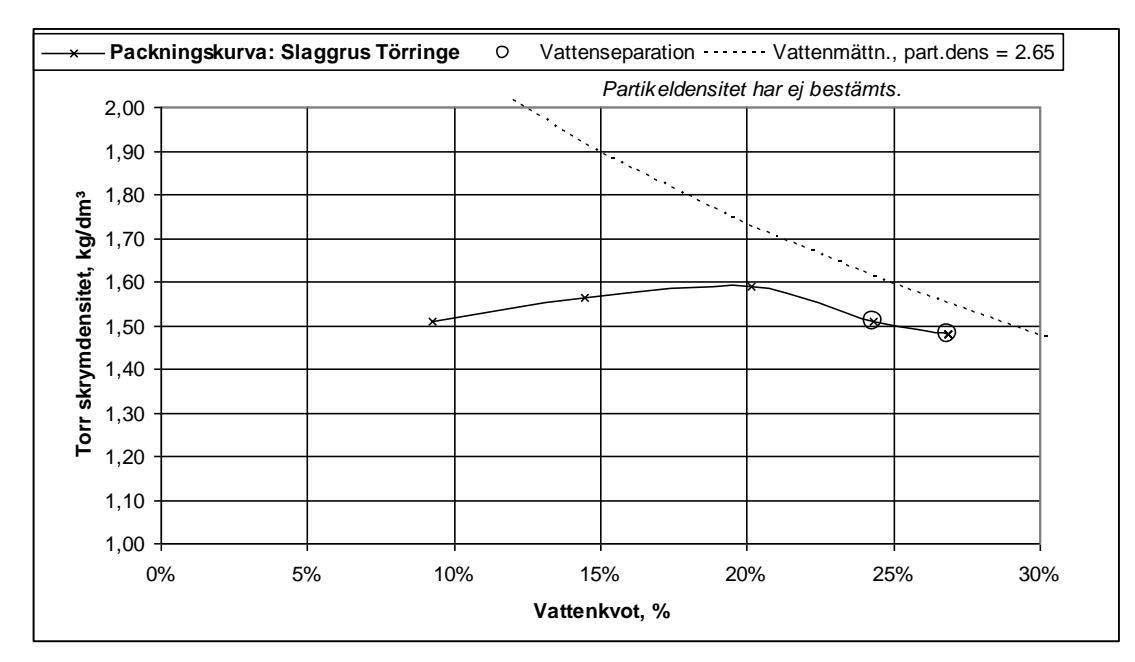
Figur 42. Packningskurva för bottenaska uppgrävd ur Törringevägen. Figure 42. Proctor curve for bottom ash from test pit in road.

Vid packningstesterna bestämdes den optimala vattenkvoten till 20 % och den maximala torra skrymdensiteten som uppnåddes var 1,59 ton/m³ (Figur 42). Fältmätningen med isotopmätare visade att våt skrymdensitet i vägen, för de översta 30 cm av bottenaskan, var 1,77 ton/m³ och torr skrymdensitet var 1,42 ton/m³.

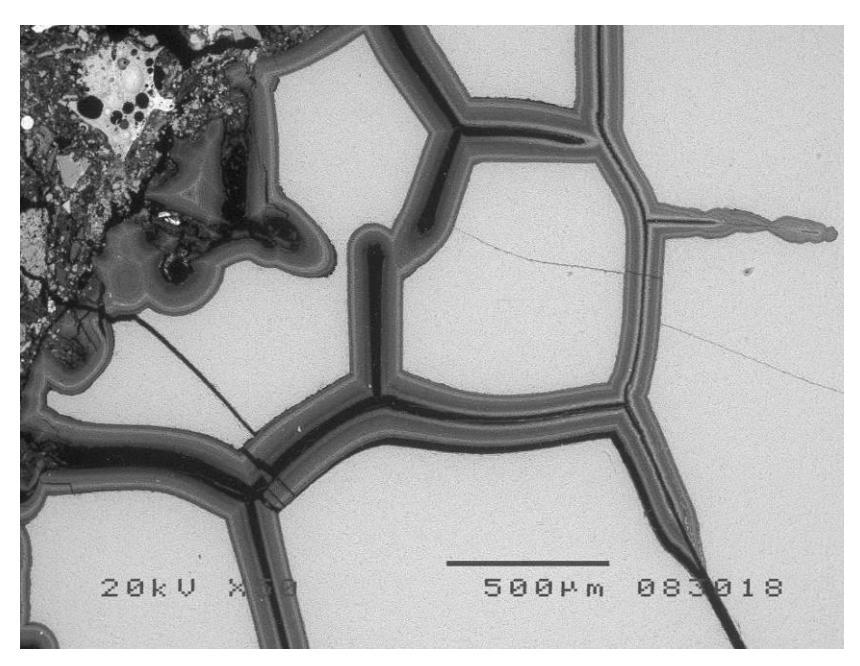
Figur 44. SEM-foto av glaspartikel i bottenaska från Törringevägen. Bilden visar sönderfall i glaskanterna och expansionsreaktioner i glaset i väggkonstruktionen.

SEM-analysen visade att bottenaskan innehöll kantiga upp till centimeterstora glaspartiklar. Dessa hade vanligen reaktionskanter där glaset brutits ned och spruckit upp och där kalciumhalten var lägre än i övriga delar. Reaktionerna bedömdes ha pågått även i vägen och nybildade sprickor gick i vissa fall från glaset in i omgivande material (Figur 44).

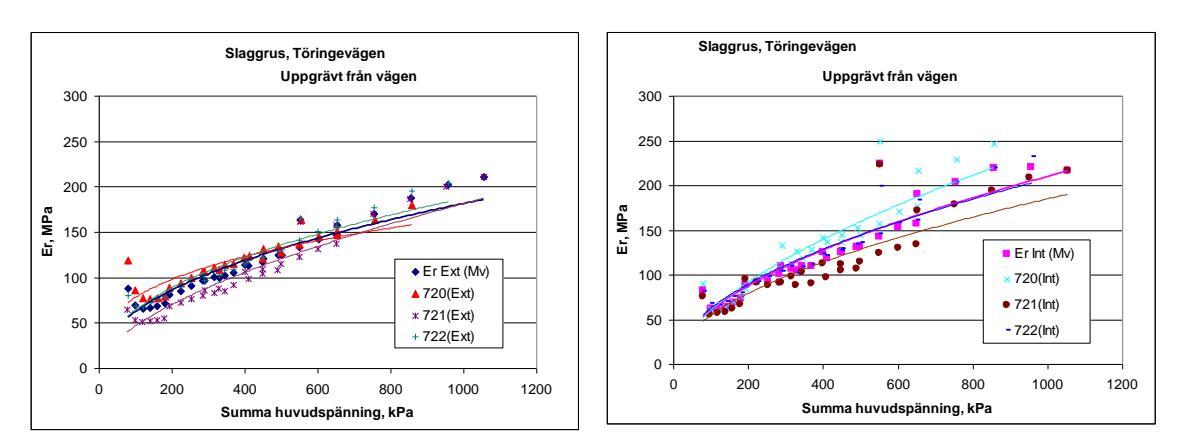
- Figur 51. Resilientmodul vid dynamiskt treaxialtest på bottenaska från vägen. Tre delprov och medelvärde. Vänster: Beräknad från extern lägesgivare. Höger: Beräknad från interna lägesgivare.
- Figure 51. Resilient modulus in cyclic load triaxial test of bottom ash from the road. Three specimens and mean value. Left: Calculated from "external" length gauge. Right: Calculated from "internal" length gauges.

Bottenaskans styvhet angiven som resilientmodul, E_r , varierade mellan 50 och 250 MPa beroende på spänningsnivå och sättet att mäta deformation (Figur 51). Bottenaskans stabilitet angiven som uppnådd deformation efter avslutat test var cirka 2,7 eller 4 % beroende på sättet att mäta deformation (Figur 52).

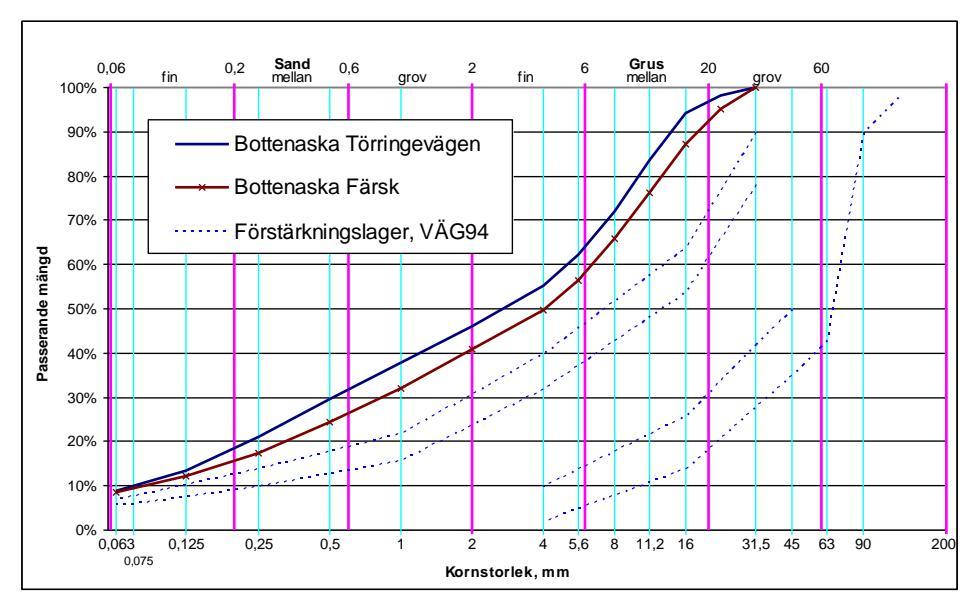
Figur 55. Kornstorleksfördelning för bottenaska från SYSAV. Jämförelse mellan färsk aska (6–8 mån.) och material uppgrävt från väg.

Figure 55. Particle size distribution of "fresh" bottom ash from pile and material from test pit.

Siktningsanalysen visade att den färska bottenaskan var välgraderad med cirka 9 % finmaterial (Figur 55). Vid packningstesterna bestämdes den optimala vattenkvoten till 12 % och den maximala torra skrymdensiteten som uppnåddes var 1,83 ton/m³ (Figur 56).

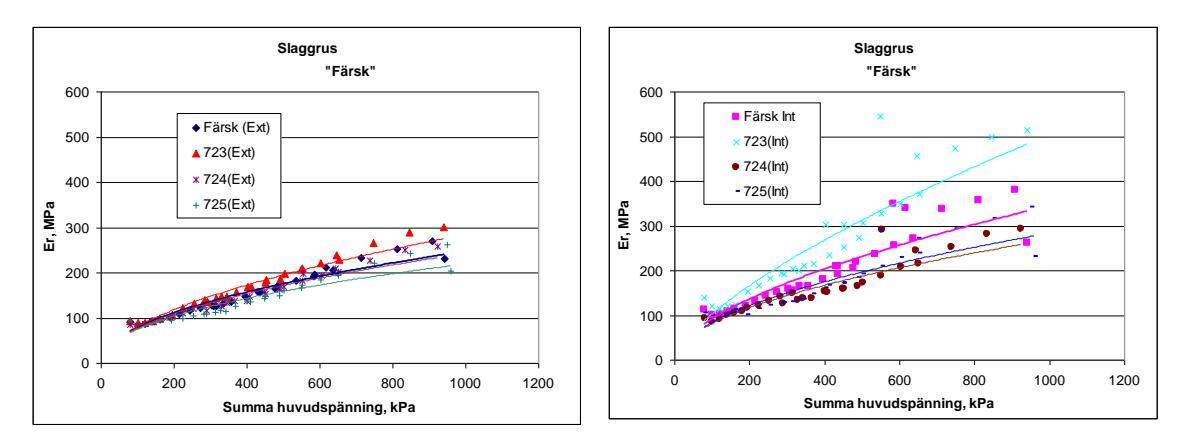
Figur 57. Resilientmodul vid dynamiskt treaxialtest på bottenaska från upplag. Tre delprov och medelvärde. Vänster: Beräknad från extern lägesgivare. Höger: Beräknad från interna lägesgivare.

Den färska bottenaskans styvhet angiven som resilientmodul, E_r , varierade mellan 90 och 340 MPa beoende på spänningsnivå och sättet att mäta deformation (Figur 57). Stabiliteten angiven som uppnådd deformation vid avslutat test var cirka 2,6 % (Figur 58).

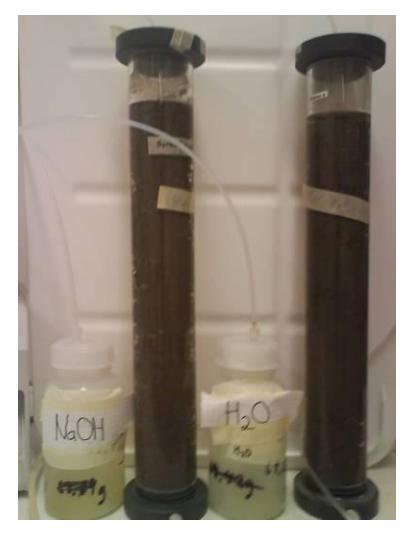
Figur 71. Snabbåldring av bottenaska, perkolationstest. Figure 71. Accelerated ageing of bottom ash, percolation test.

- Fuktig bottenaska (vattenkvot 4,92 %) packades i en kolonn.
- Kolonnen mättades med natriumhydroxidlösning (NaOH) i liten eller stor tillsats.
- Kolonnen placerades i vändskakapparat i värmeugn, 40°C, i en vecka.
- Efter tiden i värmeugnen pumpades Milli-Q vatten genom kolonnen. Utgående vatten samlades upp och provtogs efter en kolonnvolym, vilket motsvarar L/S 0,3–0,4, och efter ytterligare L/S 0,5 l/kg, dvs. totalt L/S 0,8. (Tabell 15)

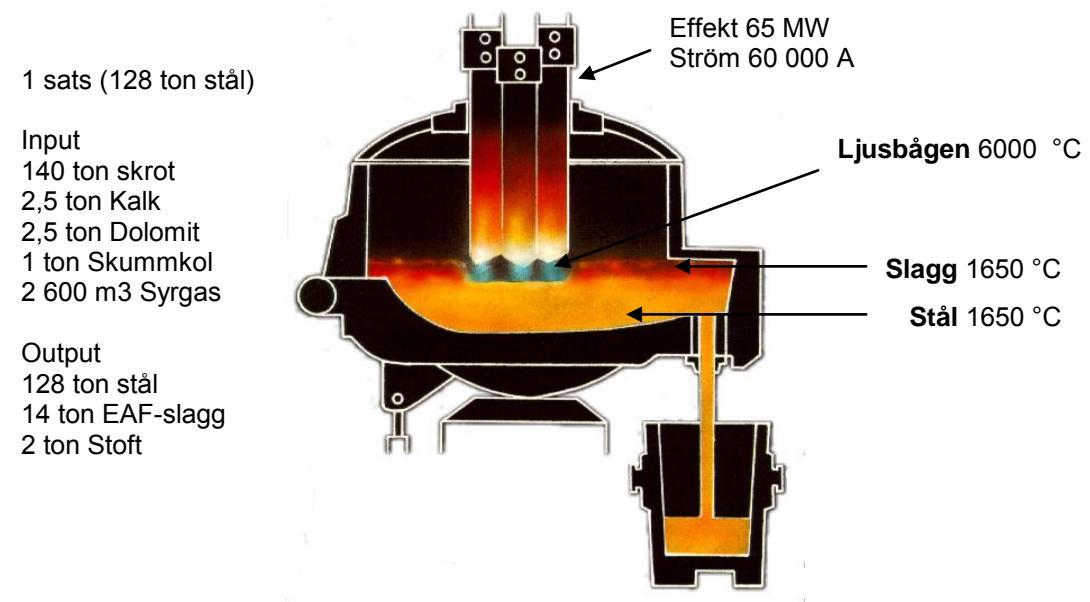
EAF Electric arc furnace (ljusbågsugn), Ovako, Smedjebacken

Skrotet smälts ner av ljusbågar från en 95 MVA transformator som matar tre grafitelektroder i en 125 tons ljusbågsugn. Ljusbågsugnen har en diameter på 6 meter och är 3–4 meter hög. Ugnen är infodrad med eldfast material i den nedre delen där det flytande stålet finns. Skrotet tillförs ugnen via skrotkorgar efter olika recept beroende på vilken stålsort som ska tillverkas.

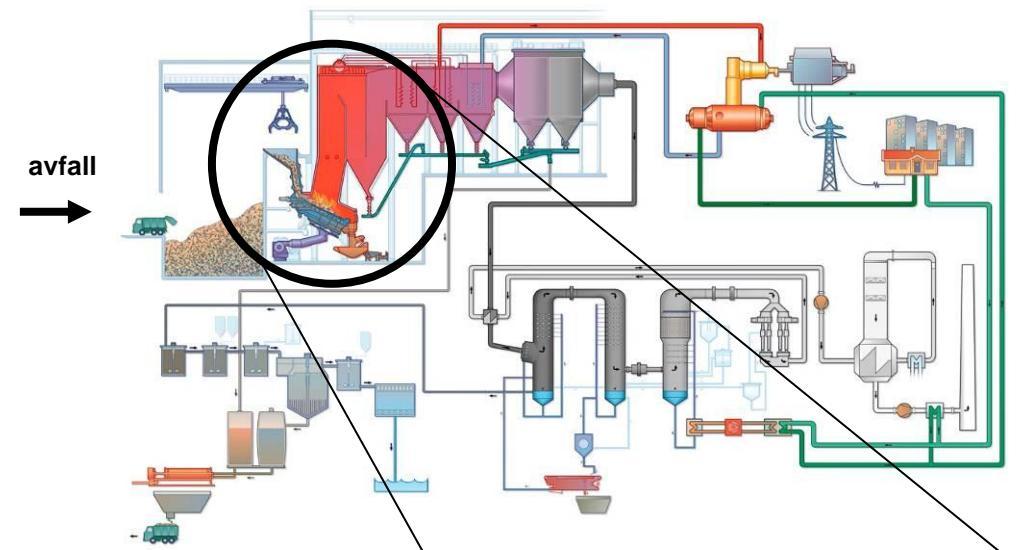
Sysavs avfallskraftvärmeverk i Malmö, principskiss. Inom cirkeln visas eldstaden med roster och askutmatning. Utanför cirkeln visas arrangemang för rökgasreningen.

Före förbränning vägs och kontrolleras avfallet och brännbart avfall dirigeras vidare. Blandat avfall passerar först en försorteringsanläggning där återvinningsbart och inert material sorteras ut och brännbart material går vidare till förbränning. Båda anläggningarna har två rosterpannor med förbränning vid cirka 1000 °C. Den gamla anläggningen har kapaciteten 2x13 t/tim och den nya 2x25 t/tim. Figuren nedan visar principen för de nya pannorna (byggda 2003).
