Projekt Vändöra

En studie av långtidsegenskaper hos en väg anlagd med bottenaska från avfallsförbränning

The Vändöra test road, Sweden:

A case study of long-term properties of a road constructed with MSWI bottom ash

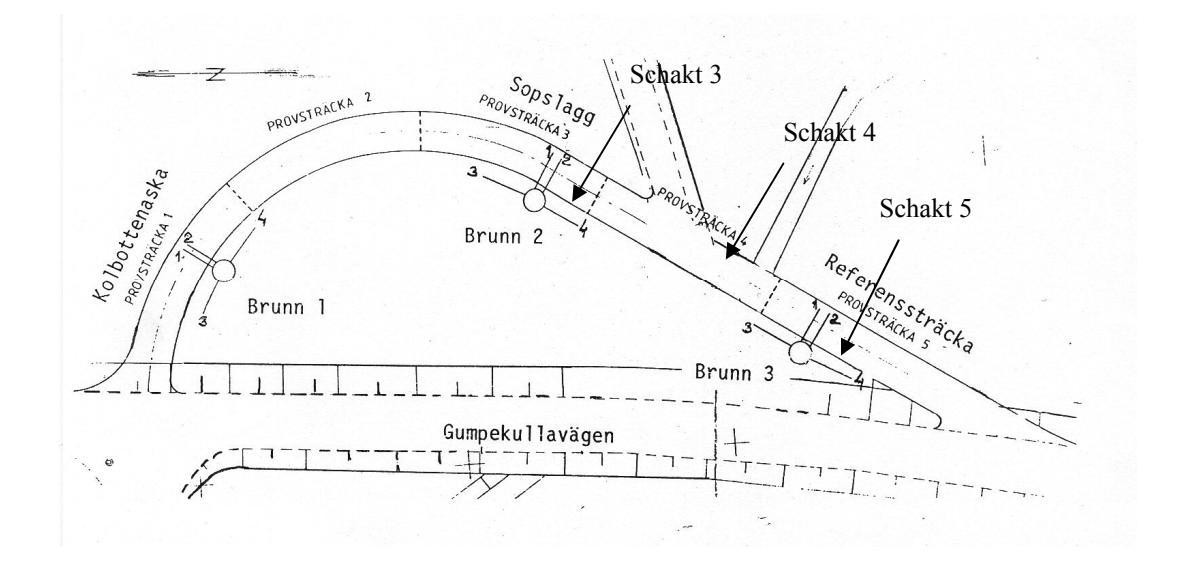
Figur 1. Provvägens utformning i plan (Lundgren och Hartlén, 1991) Figure 1. Plan of the test road (Lundgren och Hartlén, 1991)

De tre schakt som grävdes inom ramen för denna studie, i sträcka 3, 4 och 5, har markerats i Figur 1 och uppbyggnaden av dessa delsträckor framgår av Figur 2.

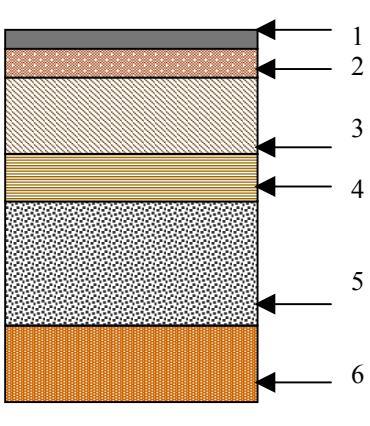
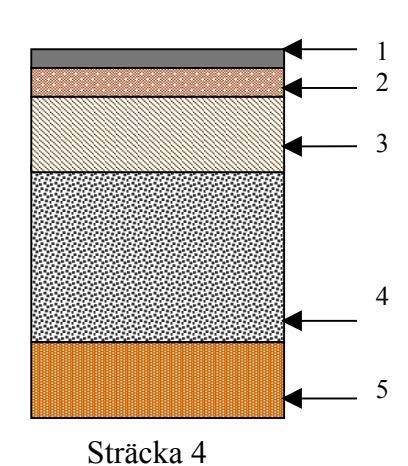
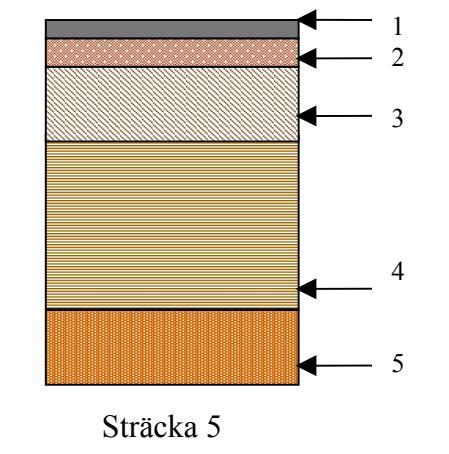
Benämning Material Nr cm 3 5 1 Slitlager 80 MAB12T Bärlager 110 AG 25 2 3 Bärlager Bärlagergrus 15 4 Först.lager Först.lager A-mtrl 10 5 Först.lager Slaggrus 32 6 Sand 15

Nr	Benämning	Material	cm
1	Slitlager	80 MAB12T	3
2	Bärlager	110 AG 25	5
3	Bärlager	Bärlagergrus	15
4	Först.lager	Slaggrus	42
5		Sand	15

Nr	Material	Benämning	cm
1	Slitlager	80 MAB12T	3
2	Bärlager	110 AG 25	5
3	Bärlager	Bärlagergrus	15
4	Först.lager	Först.lager, A-mtrl	42
5	-	Sand	15

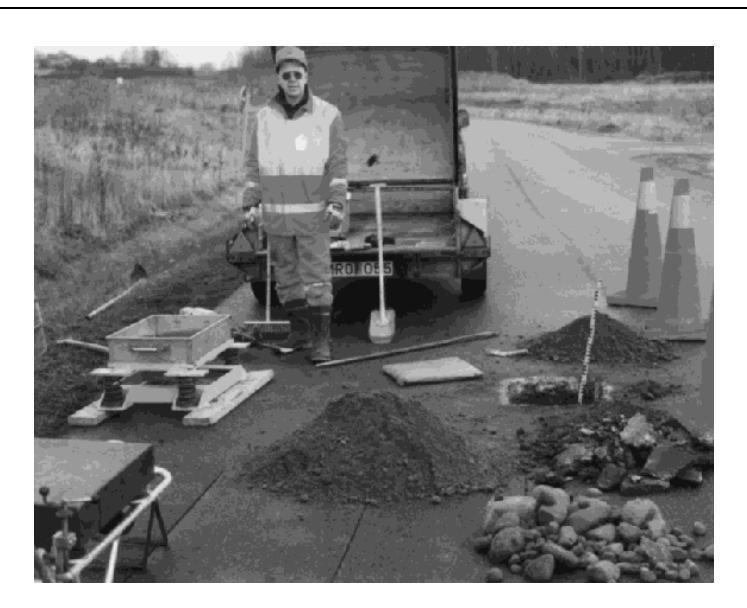
- Figur 3. Provgrop i sträcka 5 med fältsiktat förstärkningslagermaterial av naturgrus. Strax vänster om vägmitt på den enkelriktade provvägen. (Foto: Maria Arm, 1998)
- Figure 3. Test pit in structure 5, just left of the middle of the one-way road (Photo: Maria Arm, 1998)

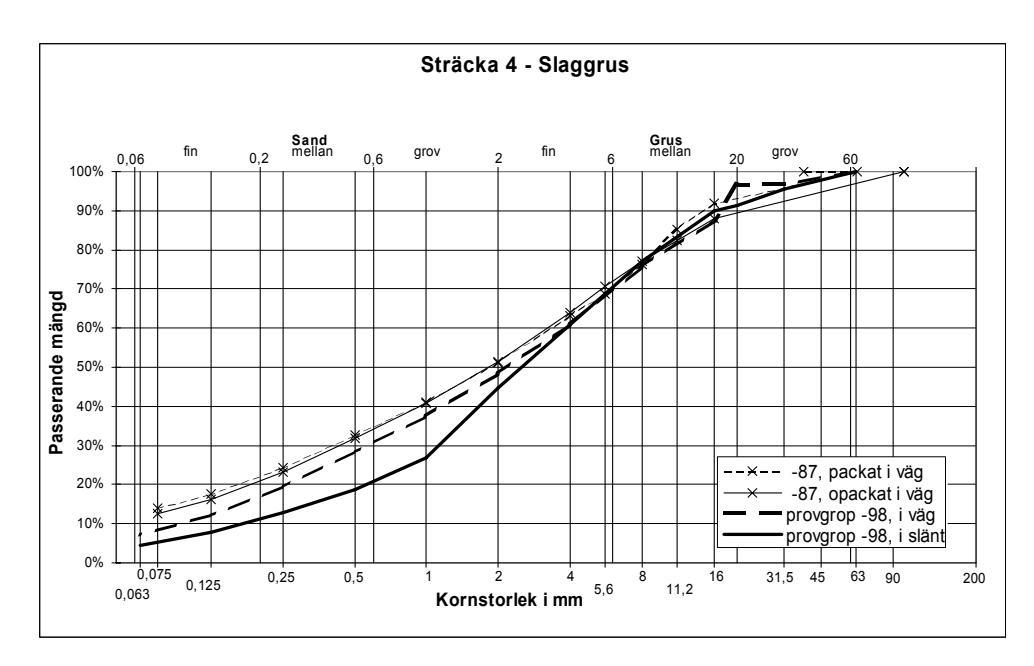
Figur 4. Kornstorleksfördelning 1987 och 1998 --- sträcka 4 med slaggrus

Figure 4. Particle size distribution 1987 and 1998 – structure 4 with MSWI gravel

Kornstorleksanalysen visade att det var svårt att dra några slutsatser om eventuell krossning av materialet utifrån siktningarna ([5] och [12]). För bottenaskan låg kurvorna efter de nya siktningarna lägre än såväl opackad som packad bottenaska siktad 1987. Även för det konventionella 0–200 mm materialet låg de senare siktkurvorna lägre än kurvan för det material som siktades 1987 (dvs. mindre andel finmaterial). En viss del av denna skillnad kan bero på att vid de senare siktningarna hade materialet inte tvättsiktats, vilket det gjordes vid siktningarna 1987. Då materialet ej tvättsiktas fastnar en del finpartiklar på de grövre kornen och andelen finmaterial som passerar den finmaskigaste sikten blir lägre än i verkligheten. Den största skillnaden berodde dock sannolikt på att materialens kornstorleksfördelning varierade inom respektive provsträcka och provtagningen gjordes inom olika delar av provsträckan. De senare utförda provtagningarna i körbanan respektive i slänten, vilka var tagna relativt nära varandra, tydde dock på att en viss krossning av materialet i körbanan kan ha ägt rum. Kurvorna för slaggruset som tagits i körbanan låg något högre än motsvarande kurvor från material taget i slänten. För det konventionella 0–200 materialet visade kurvorna ingen direkt skillnad mellan materialet taget i körbanan och i slänten.

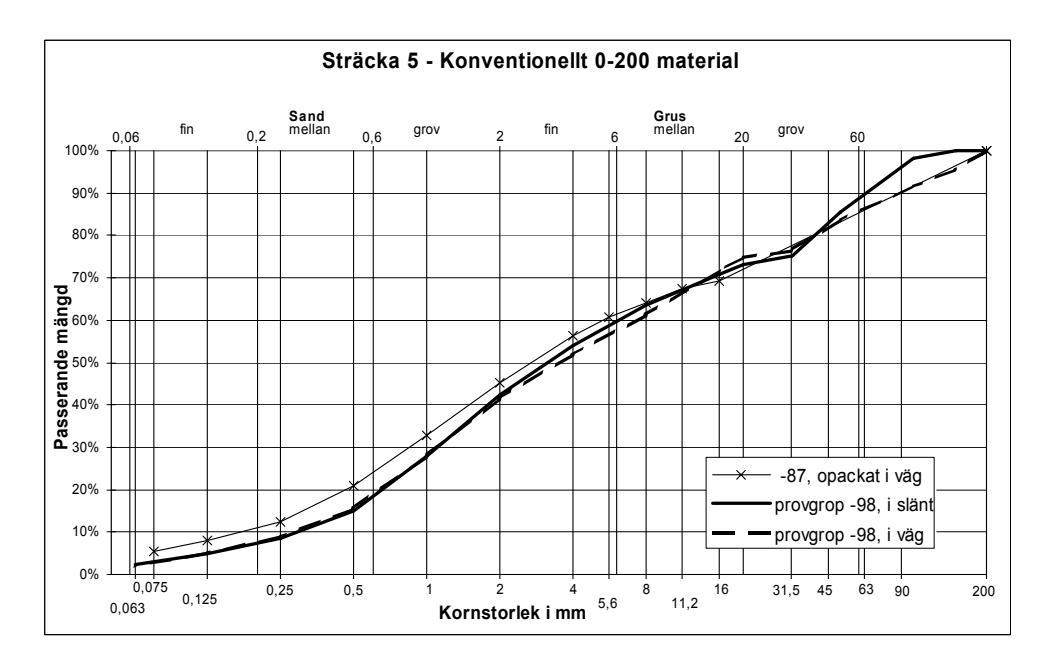
Figur 5. Kornstorleksfördelning 1987 och 1998 - sträcka 5 med konventionellt 0–200 mm material

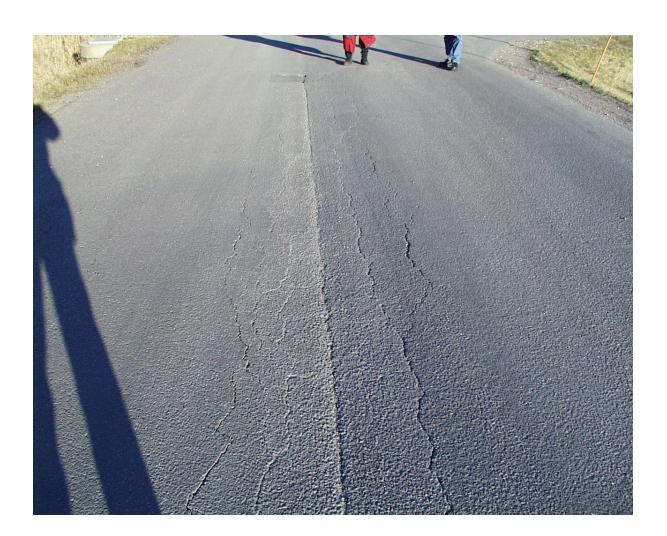
- Figur 6. Bärighetsskador längs med beläggningens mittskarv vilken sammanfaller med vänster hjulspår (Foto: VTI Safwat Said, 1999).
- *Figure 6.* Longitudinal cracks along the centerline of the road which is also the left wheel track . (Photo: VTI Safwat Said, 1999)

Jämnhetsmätningar och besiktningar utförda 1988 visade inga tecken till spårbildning, sprickor eller andra skador [11]. Med åren började dock sprickor uppträda (Figur 6). Trafikmängden kan uppskattas till cirka 50 fordon per dygn, varav de flesta var tunga.

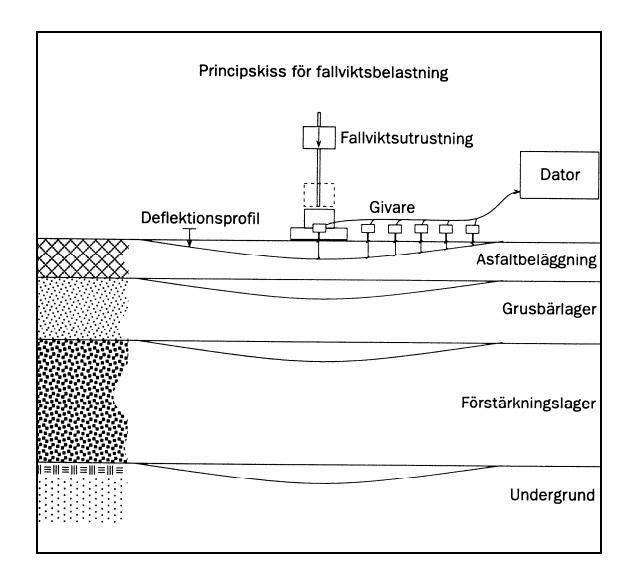
Figur 7. Princip för provbelastning med fallviktsapparat enligt [13]

Metoden är ett hjälpmedel för att bedöma vägars eller vägmateriallagers styvhetsegenskaper och heter egentligen Provbelastning med fallviktsapparat (Figur 7). En fördel med metoden är att den använder en dynamisk last som simulerar en fordonsaxelöverfart. Dessutom är det en snabb, ickeförstörande provning där olika lagers egenskaper kan särskiljas. Den fungerar bra på vägkonstruktioner med alternativa material, men den kan inte användas på för svagt underlag där inte mätfordonet tar sig fram.

Vid provbelastningen belastas vägytan av en vikt som får falla ned på en belastningsplatta som vilar på vägen. Under belastningen registreras vägytans maximala nedsjunkning eller deflektion av givare, dels i belastningscentrum, dels i ett antal punkter på valda avstånd därifrån. Vikten faller ned på ett fjädersystem ovanpå belastningsplattan och plattan överför kraftpulsen till vägen. Kraftpulsens storlek beror av viktens massa, fallhöjden, fjädersystemets egenskaper och vägkroppens styvhet. Storleken på deflektionerna och hela "deflektionsprofilens" utseende är en funktion av styvheterna och tjocklekarna hos de lager som påverkas av belastningen. Deflektionen i belastningscentrum påverkas av alla lager inom lastens djupverkan, medan deflektionen under den yttersta givaren påverkas främst av förhållandena i undergrunden. (Deflektionsprofilen kallas ofta lite vanvördigt för sjunktratt). Om lagertjocklekarna i en konstruktion är kända kan de olika lagrens styvheter itereras fram med hjälp av ett datorprogram och de uppmätta deflektionernas storlek [14]. Vid kontroll av hållfasthetsutveckling görs upprepade mätningar och de utvärderade lagerstyvheterna, s.k. lagermoduler, jämförs.

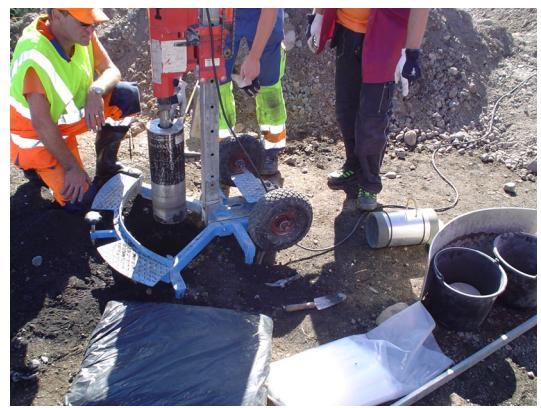
Borrning

inte planerad men blev nödvändig för att minska friktionen från omgivande material och få borrkronan att rotera. Detta visade sig på plats då elverket som drev borrutrustningen överbelastades. Elverkets säkring löste ut vid ett flertal tillfällen när friktionen mellan omgivande material och borrkronan blev för stor. Vid normal borrning hjälper kylvattnet som ska kyla borrkronan även till att minska friktionen genom att vattnet "smörjer". De provkroppar som borrades ut antogs vara relativt ostörda. Materialet behöll sin naturliga vattenkvot och packningsgraden i provkropparna blev sannolikt nära insituförhållandet, men störningar av materialet på grund av provtagningen kan inte uteslutas. Hur stor denna eventuella störning var kan inte bedömas inom ramen för detta arbete. Det kan nämnas att det var mycket svårt att trycka ut proven ur foderrören.

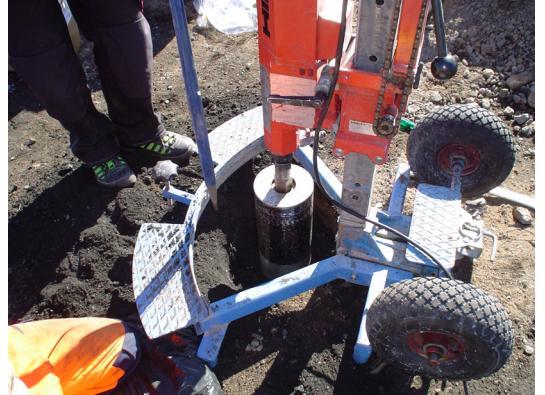
borrning/grävning

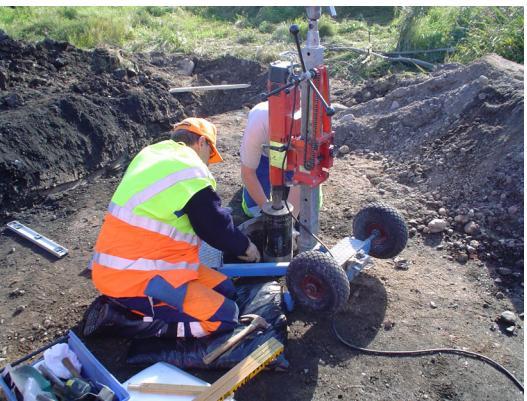
Grävning på utsidan om foderröret

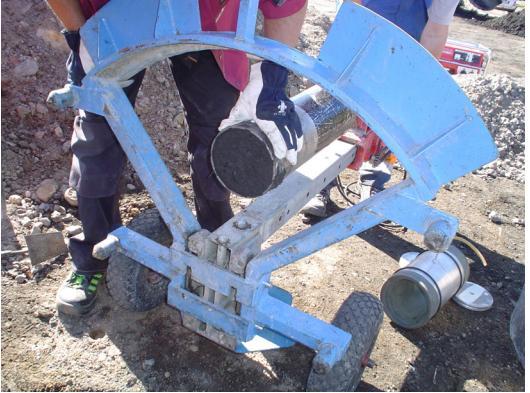
Utrymme på utsidan om foderröret under Utborrat prov i foderrör. Nere till höger i bilden syns en hylsa för att ta hand om sådana prov som glidit ut ur foderröret.

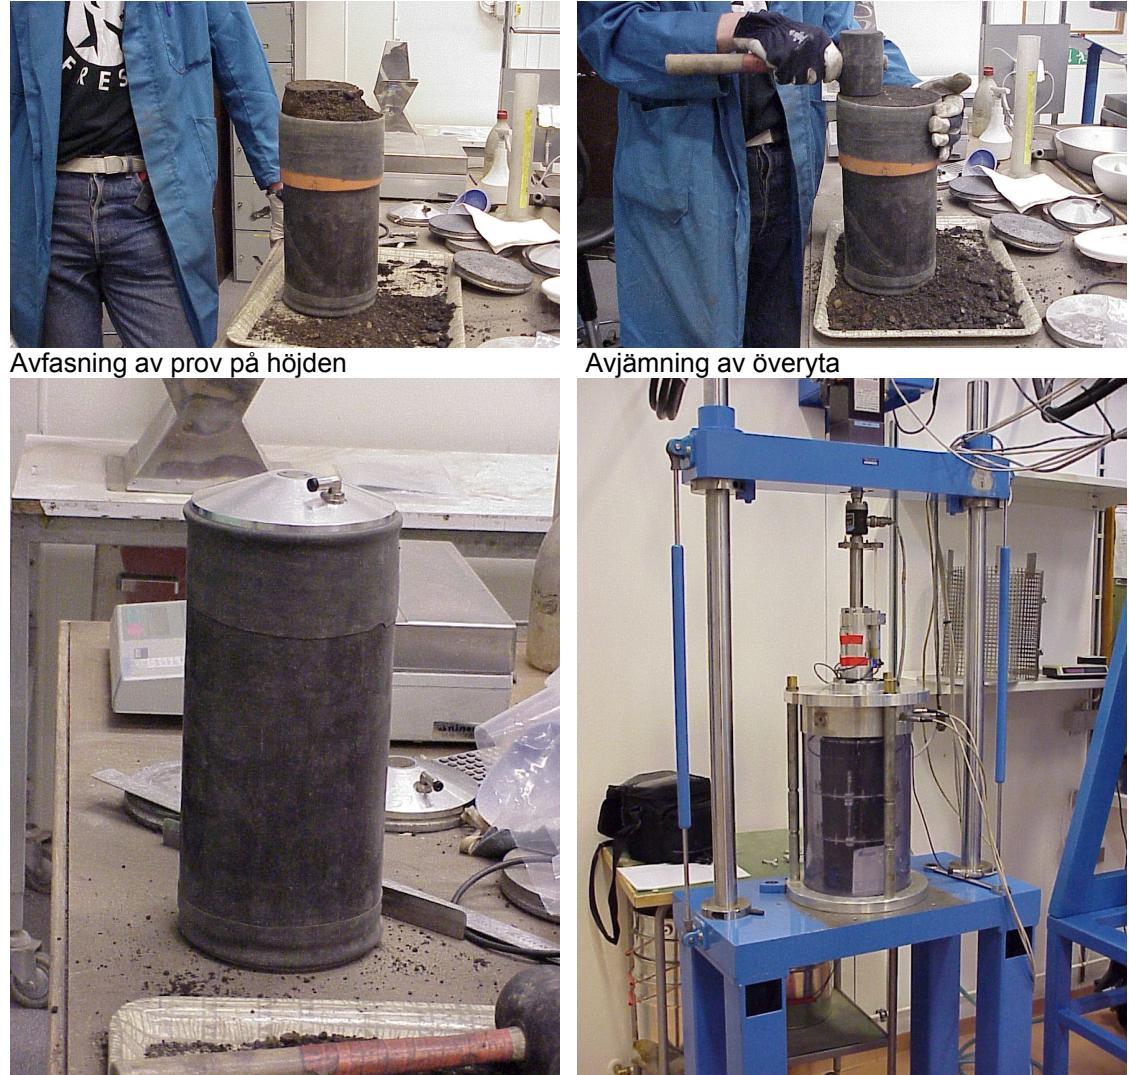
Färdig provkropp innesluten i gummimembran Provkropp installerad i treaxialutrustning

På de tre uppborrade provkropparna utfördes belastningsförsök i form av dynamiska treaxialförsök i VTI:s utrustning. Dynamiska treaxialförsök är en metod för att bestämma mekaniska egenskaper på obundna material. Ur försöken utvärderas styvheten dvs. materiallagrets förmåga att fördela lasten till underliggande lager och stabiliteten dvs. materialets förmåga att motstå omlagringar och sättningar. Styvheten anges som en resilientmodul, M_r , som beräknas ur spänningen, σ , och de axiella elastiska deformationerna, ε , genom uttrycket $M_r = \sigma/\varepsilon$. Stabiliteten redovisas som uppmätta permanenta axiella deformationer (sättningar) vid olika belastningar.

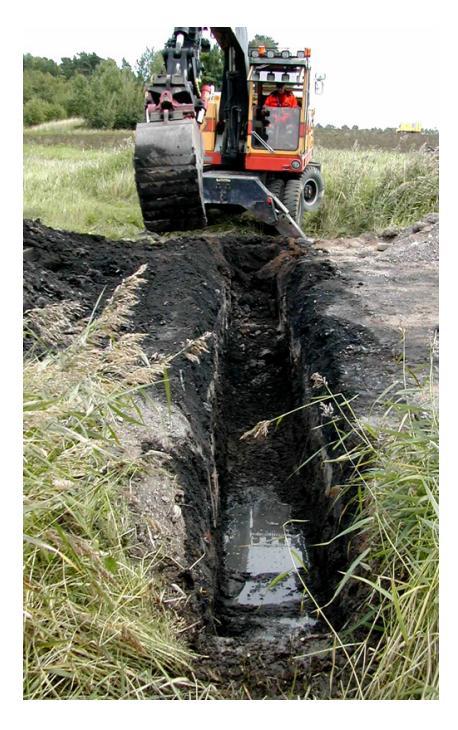
Figur 10. Utgrävning av schakt i provsträcka 3

I de tre sträckorna grävdes 1,5 m djupa och knappt 1 m breda schakt tvärs vägriktningen med hjälp av hjullastaren (Figur 10).

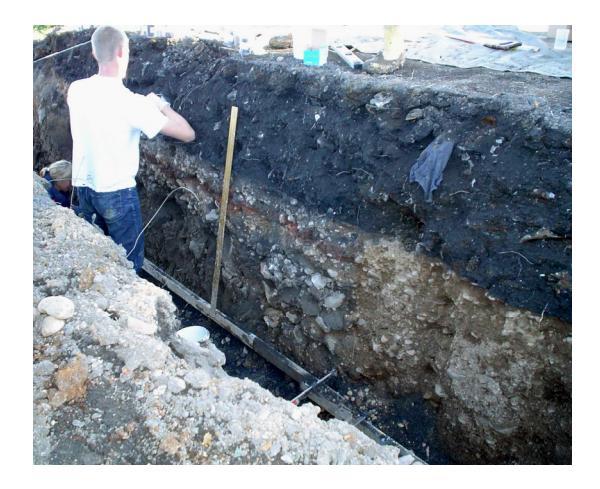
Figur 11. Provtagning i provsträcka 4

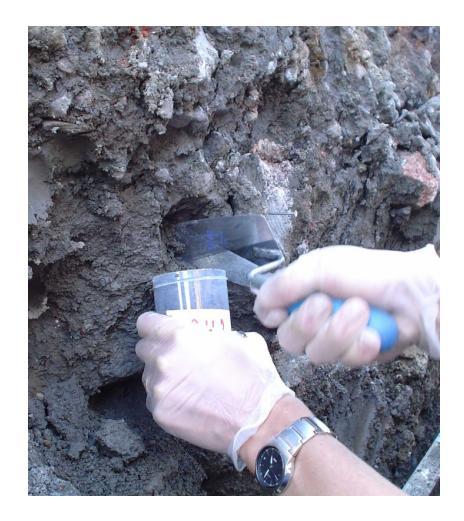
Figur 12. Provtagning med murslev och 250 ml plastburk

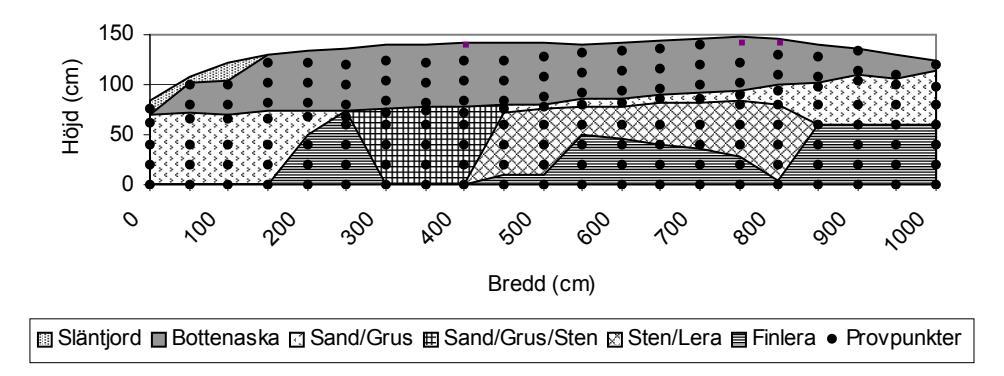
Figur 13. Provtagningspunkter i provsträcka 4

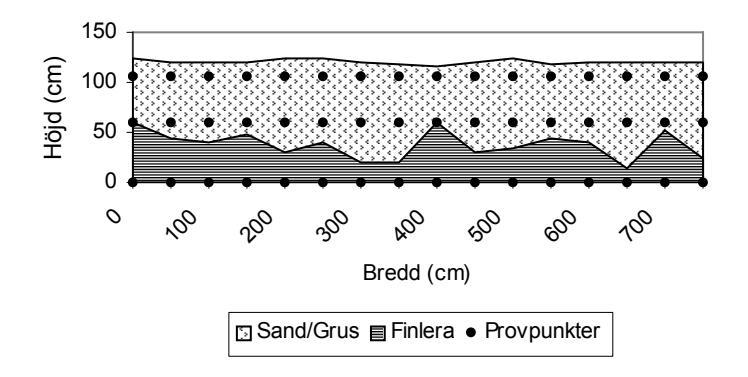
Figur 14. Provtagningspunkter i sträcka 5

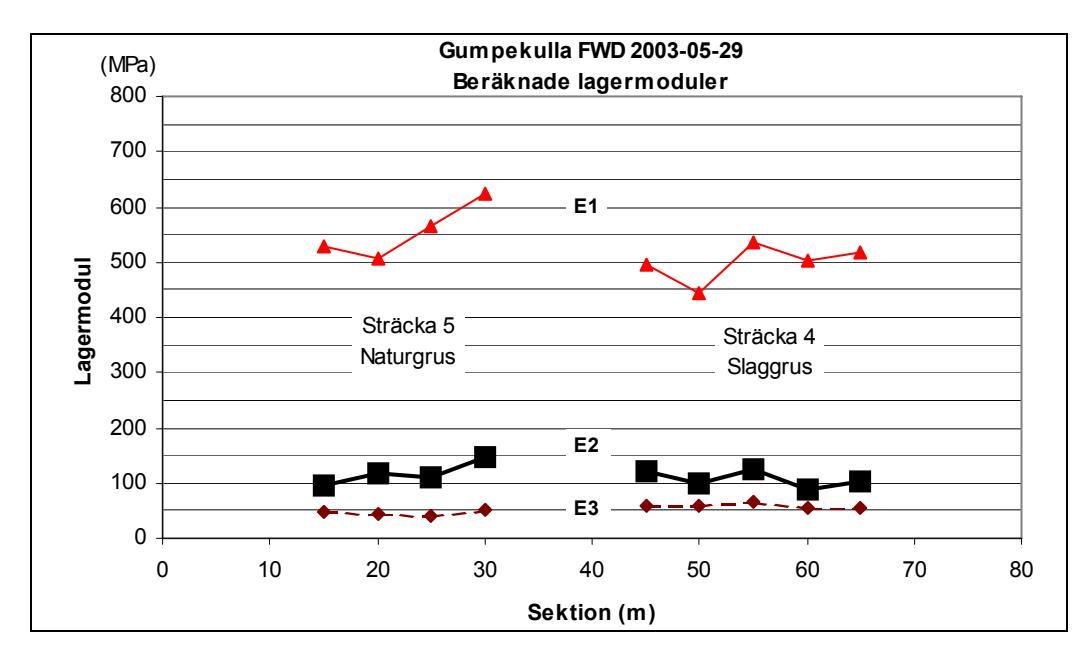
Figur 15. Beräknade lagermoduler för tre lager i sträcka 4 och 5 vid provvägen. Lager 1: beläggning plus bärlager, lager 2: förstärkningslager, lager 3: undergrund.

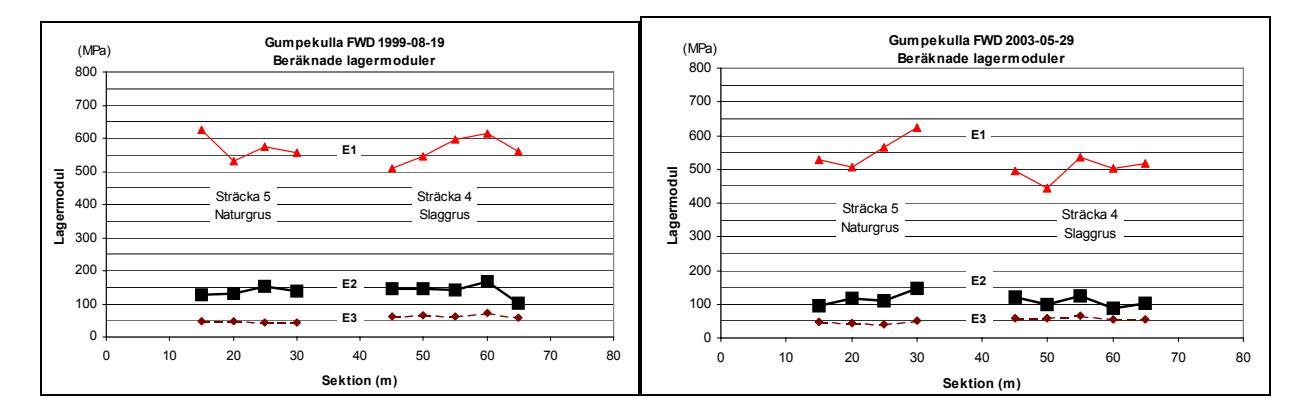
Figur 16. Resultat från fallviktsmätning i augusti 1999 och maj 2003. Beräknade lagermoduler för tre lager i sträcka 4 och 5 vid Gumpekulla i Linköping. Lager 1: asfaltbeläggning plus bärlager, Lager 2: förstärkningslager, Lager 3: undergrund.

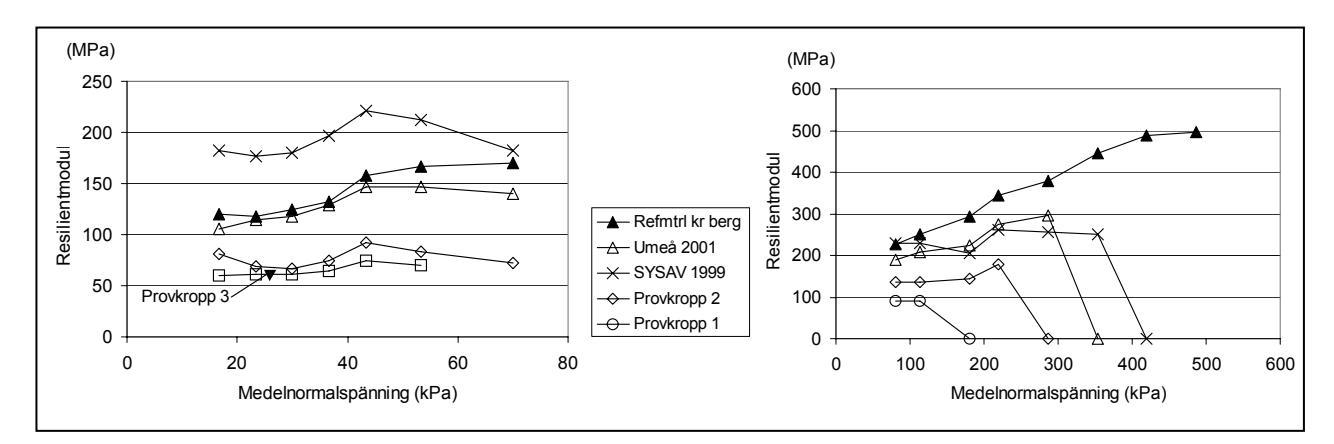
Figur 17. Utvärderad resilientmodul som funktion av medelnormalspänningen för projektets tre provkroppar plus inpackade provkroppar av krossat berg, slaggrus från Umeå Energi och slaggrus från SYSAV. Vänster: Skyddslagertest. Bergkrossmaterialet är provat 2004. Höger: Bärlagertest. Bergkrossmaterialet är provat 2001.

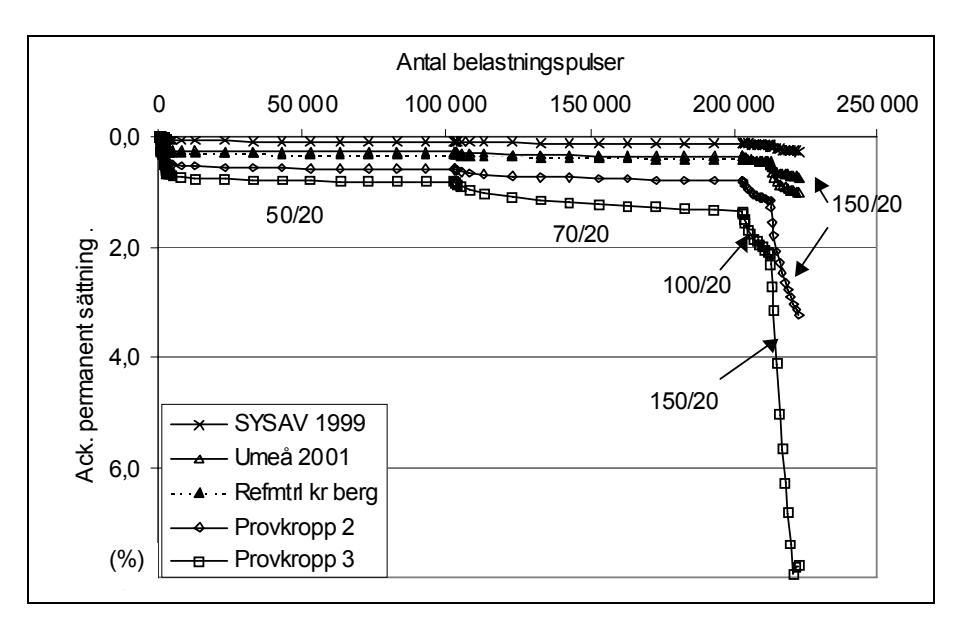
Figur 18. Ackumulerad deformation (%) som funktion av ackumulerat antal belastningspulser under skyddslagertestprogrammet. Belastningssekvenser är angivna på samma sätt som i Tabell 2. Referensmaterialet är provat 2004.

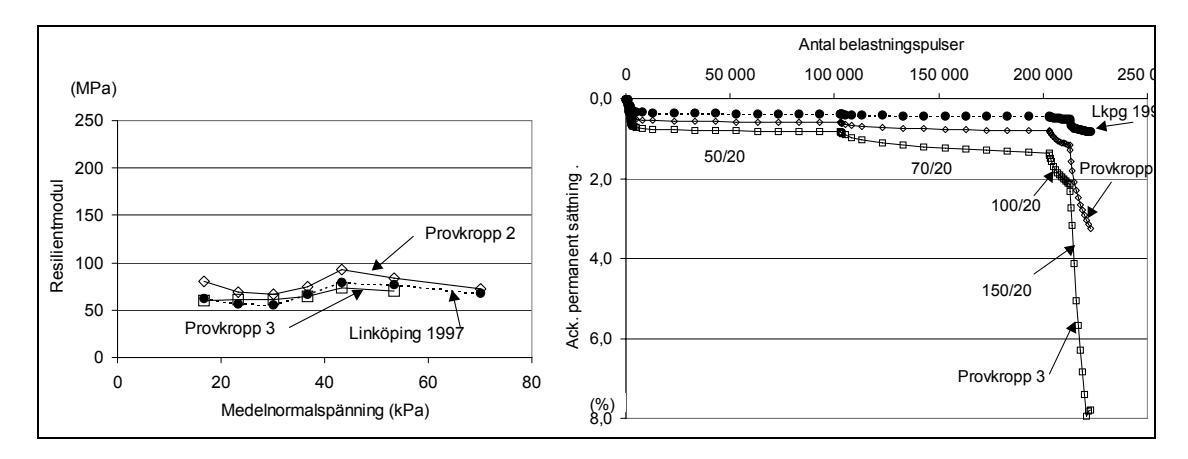
Figur 20. Jämförelse mellan provkropp 2 och 3 samt ett slaggrus från Linköping 1997. Vänster: Utvärderad resilientmodul som funktion av medelnormalspänningen. Höger: Ackumulerad deformation (%) som funktion av ackumulerat antal belastningspulser under skyddslagertestprogrammet. Belastningssekvenser är angivna på samma sätt som i Tabell 2.

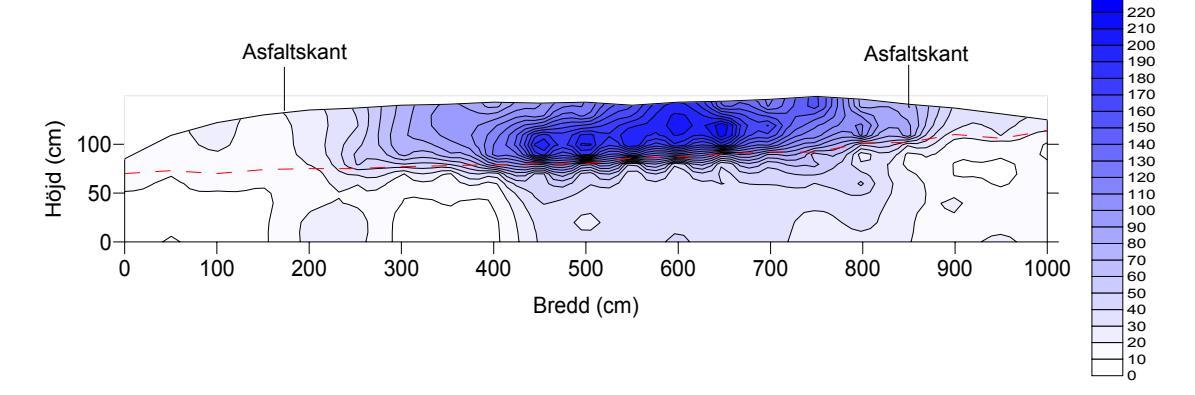
Figur 21. Konduktivitet (mS/m) i provsträcka med bottenaska (sträcka 4). Den streckade linjen markerar gränsen mellan bottenaska och jord.

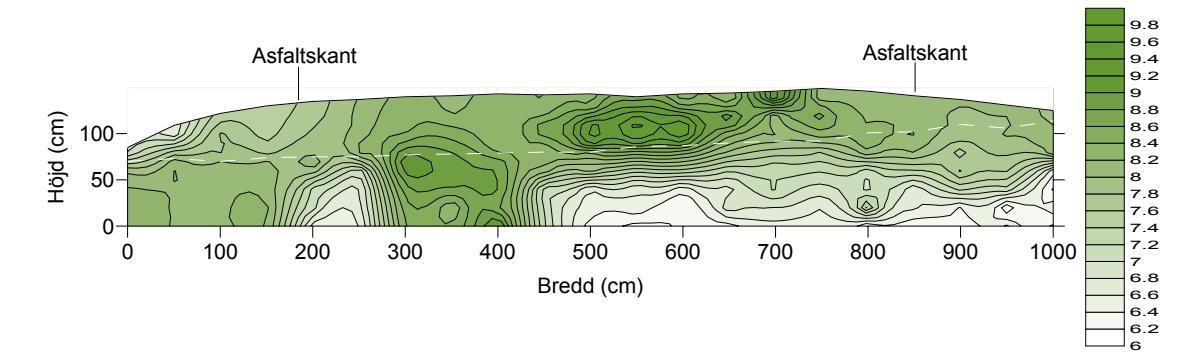
Figur 22. pH-variationer i provsträcka 4. Den streckade linjen markerar gränsen mellan bottenaska och jord.

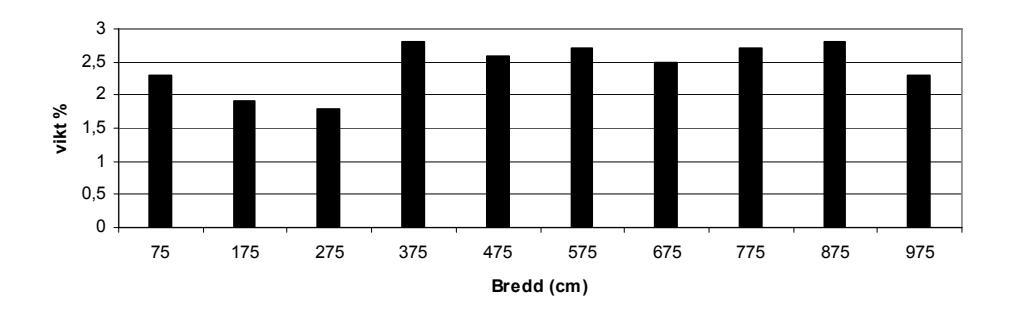
Figur 23. Totalhalt (vikt%) TOC för 10 samlingsprover. Samlingsproverna representerar hela asklagrets mäktighet vid den angivna position i x-led.

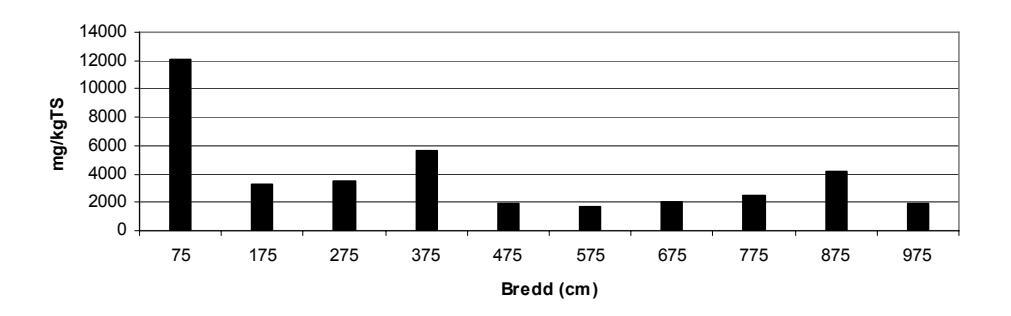
Figur 24. Totalhalt (mg/kgTS) Cu för 10 samlingsprover. Samlingsproverna representerar hela asklagrets mäktighet vid den angivna positionen i x-led.

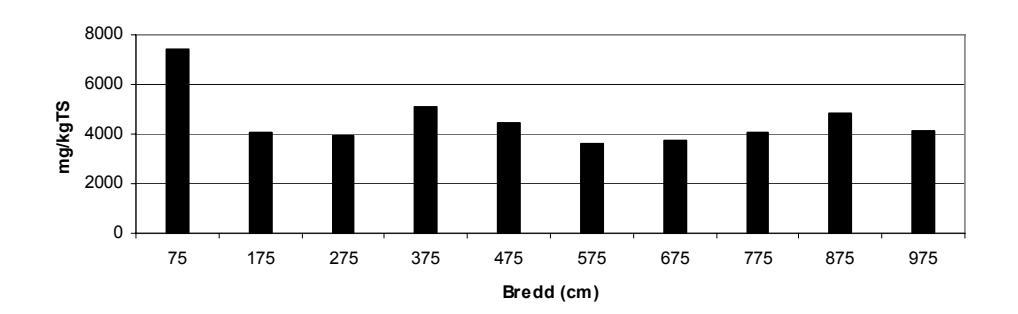
Figur 25. Totalhalt (mg/kgTS) Zn för 10 samlingsprover. Samlingsproverna representerar hela asklagrets mäktighet vid den angivna positionen i x-led .

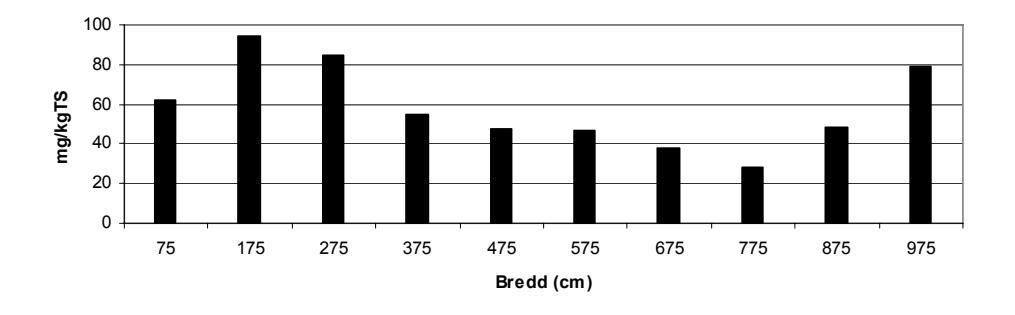
Figur 26. Totalhalt (mg/kgTS) As för 10 samlingsprover. Samlingsproverna representerar hela asklagrets mäktighet vid den angivna positionen i x-led .

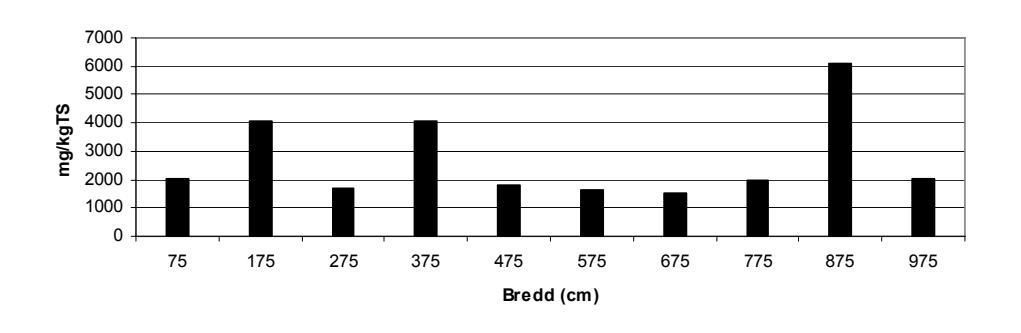
Figur 27. Totalhalt (mg/kgTS) Pb för 10 samlingsprover. Samlingsproverna representerar hela asklagrets mäktighet vid den angivna positionen i x-led .

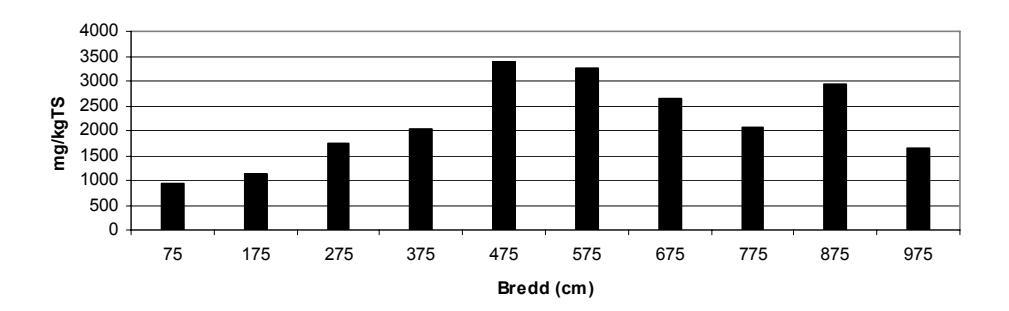
Figur 28. Totalhalt (mg/kgTS) S för 10 samlingsprover. Samlingsproverna representerar hela asklagrets mäktighet vid den angivna positionen i x-led .

Elementen S och Mo uppvisar båda tecken på urlakning på vänster sida av vägen där infiltrationen av vägbanans ytavrinning sker.

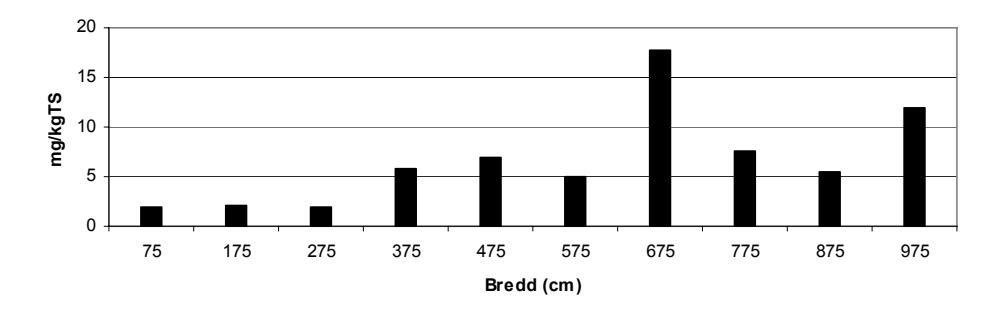
Figur 29. Totalhalt (mg/kgTS) Mo för 10 samlingsprover. Samlingsproverna representerar hela asklagrets mäktighet vid den angivna positionen i x-led .

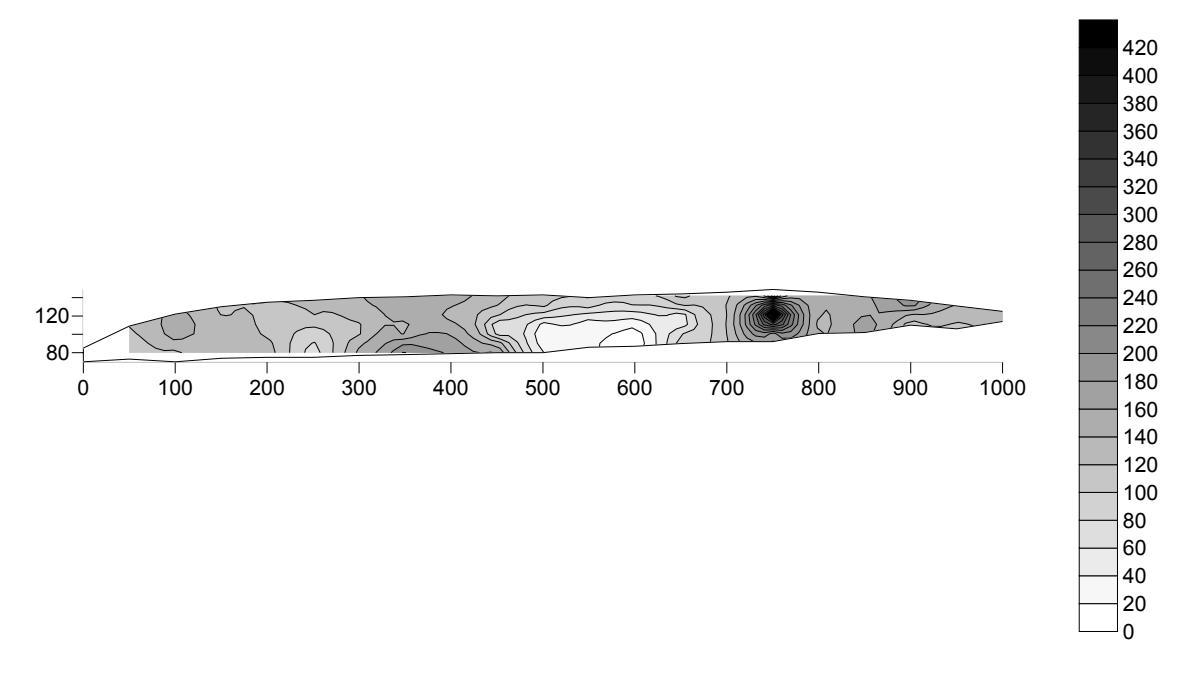
Figur 30. Fördelning av lakbar (mg/kg) IC i förstärkningslagret av bottenaska vid L/S 10 (EN 12457-2). X och Y-axlarna är graderade i cm.

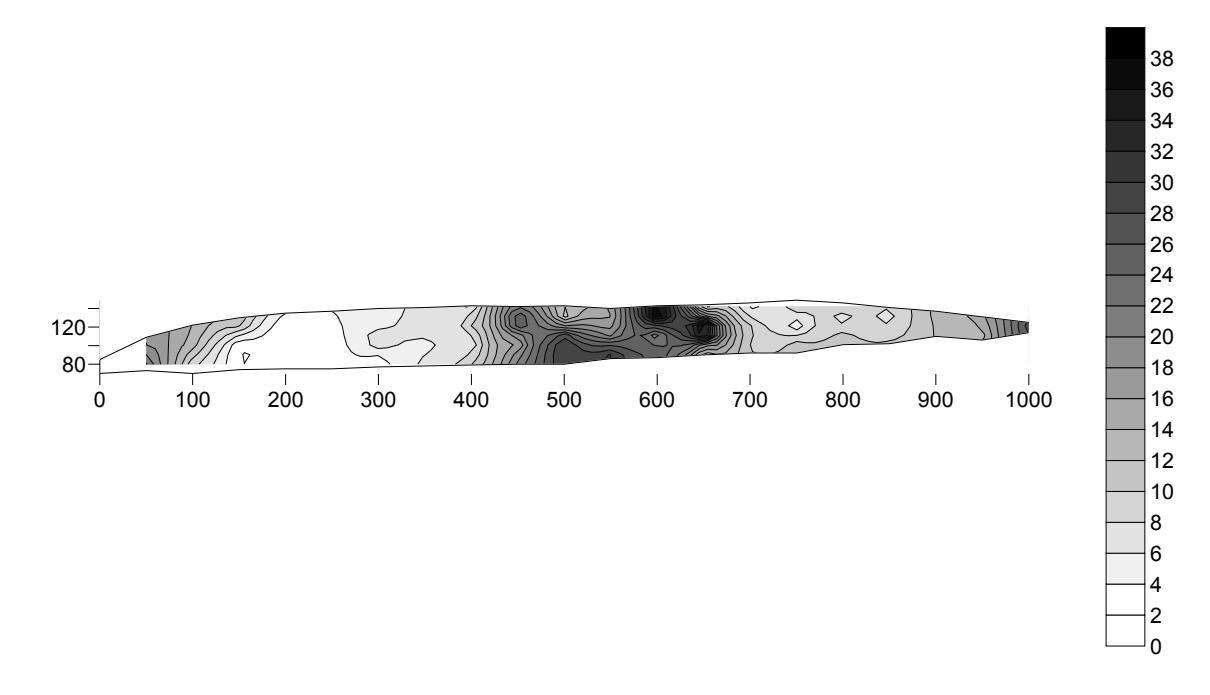
Figur 31. Fördelning av lakbar (mg/kg) DOC i förstärkningslagret av bottenaska vid L/S 10 (EN 12457-2). X och Y-axlarna är graderade i cm.

Innehållet av DOC uppvisar endast ett begränsat pH beroende och fördelningen av lakbar DOC kan därför kopplas till organiskt innehåll och fastläggningsprocesser. Det organiska innehållet minskar med tiden pga av nedbrytning och läggs samtidigt fast i mindre lakbara former [19]. Detta manifesterar sig som relativt höga lakbara mängder i vägens mitt och avtagande lakbara mängder mot flankerna (Figur 31). De lokala DOCtopparna i vägens båda ytterkanterna beror sannolikt på förekomst av växtdelar, rötter, etc och infiltration av humusämnen.

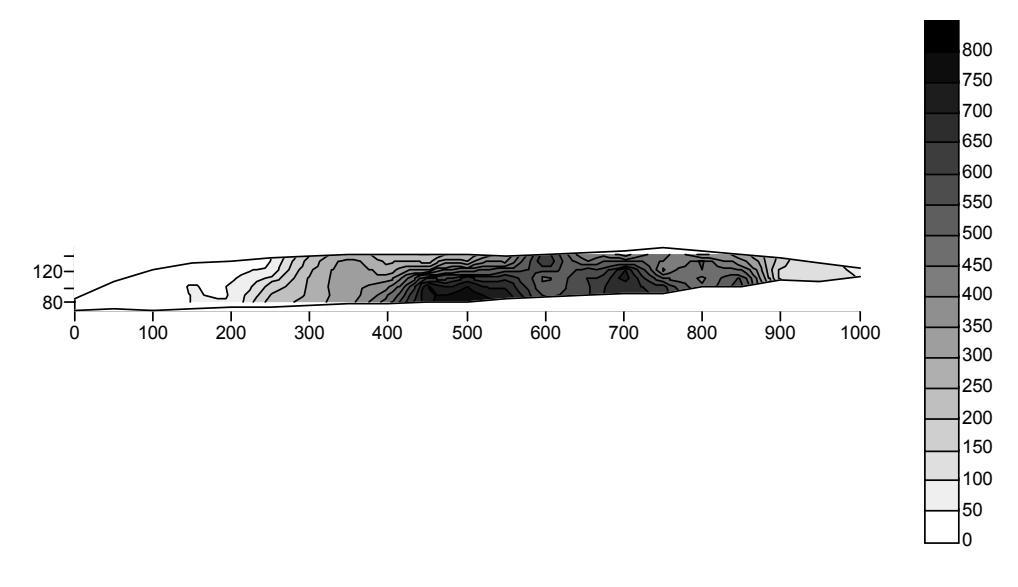
Figur 32. Fördelning av lakbar (mg/kg) klorid i förstärkningslagret av bottenaska vid L/S 10 (EN 12457-2). X och Y Axlarna är graderade i cm.

De horisontella gradienterna och de låga halterna i vägflanken för lättlösliga ämnen har detekterats i en tidigare studie [23]. Vägen har under relativt lång tid varit i dålig kondition med långa längsgående sprickor i mitten på vägen (Figur 6) och en viss infiltration bör rimligtvis också ägt rum. I förstärkningslagrets ovankant i regionen x=450-600 cm syns också tecken på infiltration genom slitlager och bärlager och en viss vertikal advektiv transport ut ur förstärkningslagret vid x= 600 cm (Figur 32).

Figur 47 illustrerar fördelningen av lakbar nickel i förstärkningslagret och extraherbar nickel i undergrunden. Möjligtvis kan en viss effekt av en eventuell infiltration genom asfalten ses vid $x \approx 500$ cm (jämför t.ex klorid i Figur 32). Inget pH beroende kan iakttas.

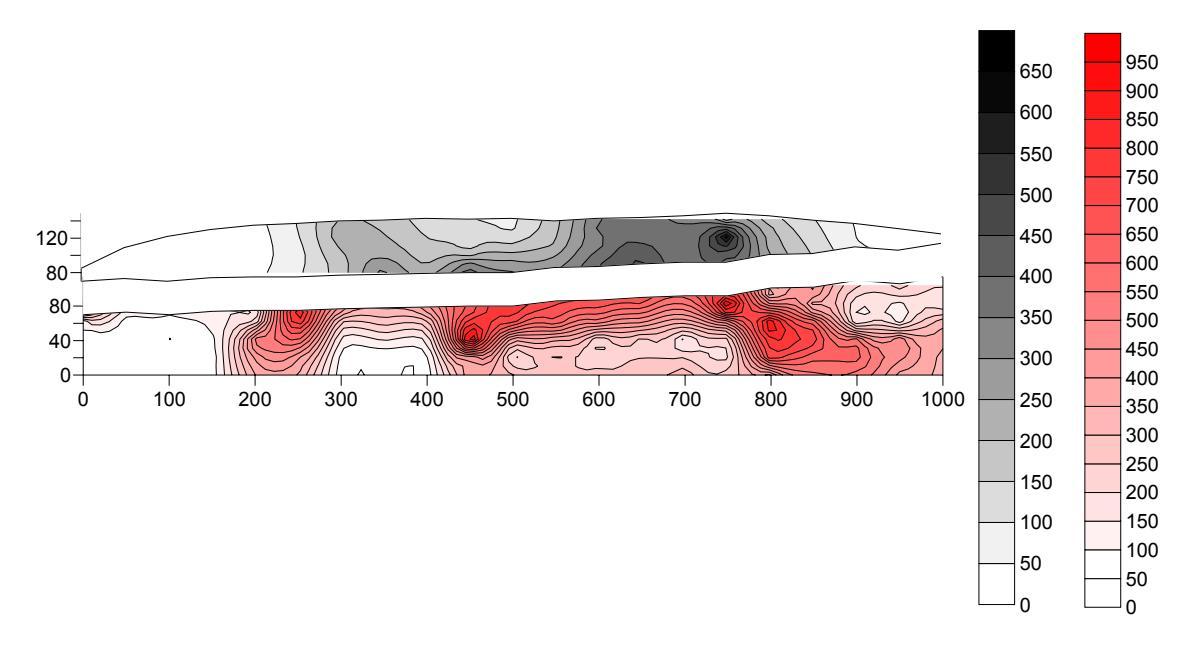
- Figur 33. Fördelning av lakbar (mg/kg) kalium i förstärkningslagret av bottenaska vid L/S 10 (EN 12457-2) och extraherade mängder (mg/kg) i underliggande jordlager. X och Y-axlarna är graderade i cm.
- Figure 33. Distribution of leachable amounts (mg/kg) of pottasium in the subbase at LS 10 (EN 12457-2) and extractable amounts (mg/kg) in the subgrade layer. The X and Y axis are marked in centimeters.

Kalium (Figur 33), natrium (Figur 34) uppvisar samma mönster, med de högsta koncentrationerna i förstärkningslagret mitt under vägen, horisontella gradienter, kraftig urlakning i vägens flanker och tecken på viss infiltration vid $x \approx 500$ cm samt advektiv uttransport. I alla figurer som följer hör graderingen till höger till undergrunden.

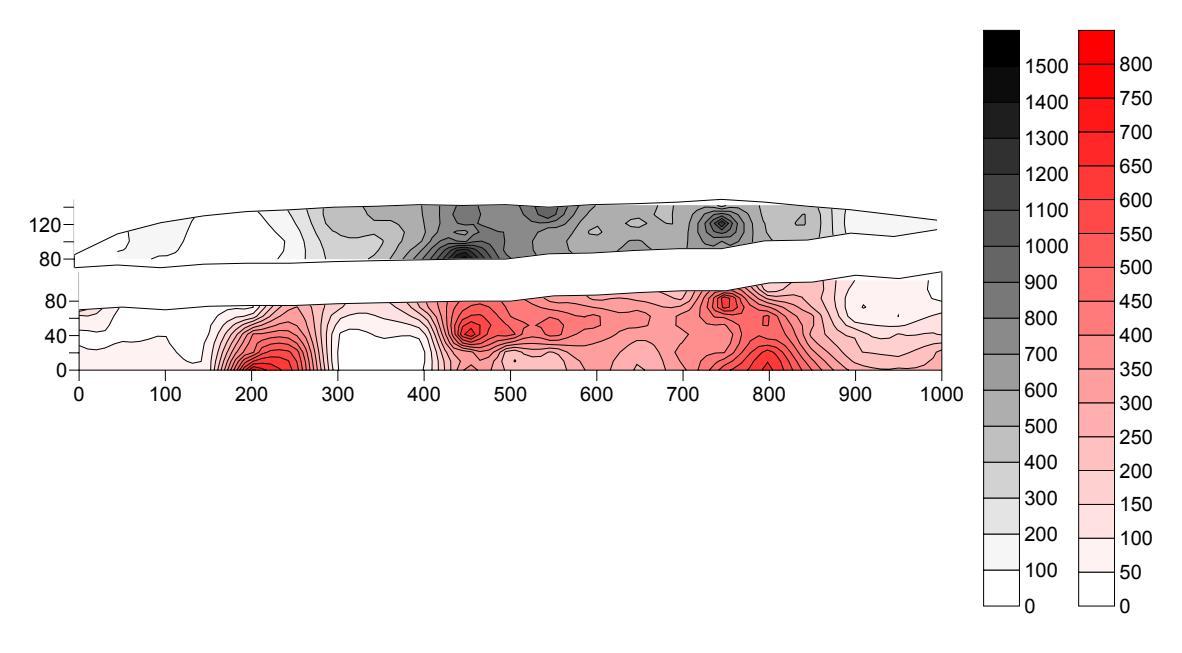
- Figur 34. Fördelning av lakbar (mg/kg) natrium i förstärkningslagret av bottenaska vid L/S 10 (EN 12457-2) och extraherade mängder (mg/kg) i underliggande jordlager. X och Y-axlarna är graderade i cm.
- Figure 34. Distribution of leachable amounts (mg/kg) of sodium in the subbase at LS 10 (EN 12457-2) and extractable amounts (mg/kg) in the subgrade layer. The X and Y axis are marked in centimeters.

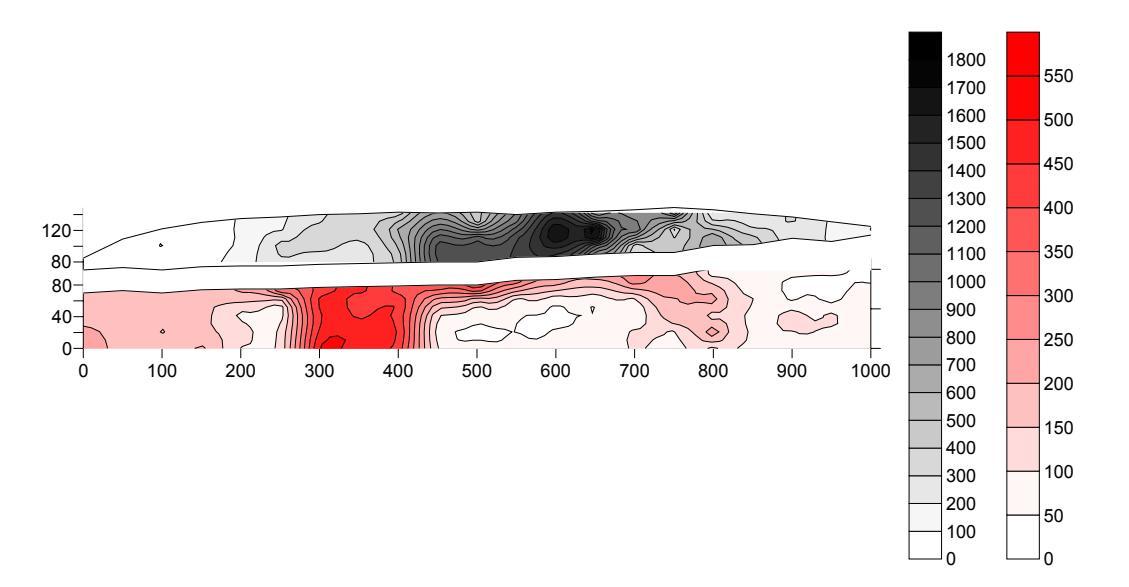
- Figur 35. Fördelning av lakbar (mg/kg) svavel i förstärkningslagret av bottenaska vid L/S 10 (EN 12457-2) och extraherade mängder (mg/kg) i underliggande jordlager. X och Y-axlarna är graderade i cm.
- Figure 35. Distribution of leachable amounts (mg/kg) of sulfur in the subbase at LS 10 (EN 12457-2) and extractable amounts (mg/kg) in the subgrade layer. The X and Y axis are marked in centimeters.

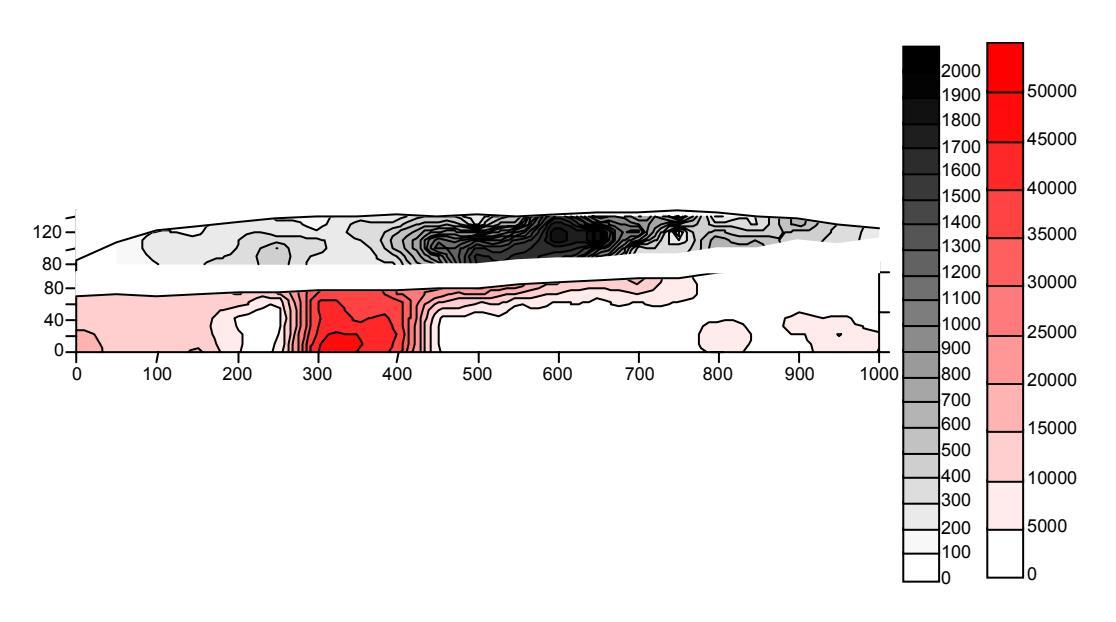
- Figur 36. Fördelning av lakbar (mg/kg) kalcium i förstärkningslagret av bottenaska vid L/S 10 (EN 12457-2) och extraherade mängder (mg/kg) i underliggande jordlager. X och Y-axlarna är graderade i cm.
- Figure 36. Distribution of leachable amounts (mg/kg) of calcium in the subbase at LS 10 (EN 12457-2) and extractable amounts (mg/kg) in the subgrade layer. The X and Y axis are marked in centimeters.
