Projekt Vändöra

En studie av långtidsegenskaper hos en väg anlagd med bottenaska från avfallsförbränning

The Vändöra test road, Sweden:

A case study of long-term properties of a road constructed with MSWI bottom ash

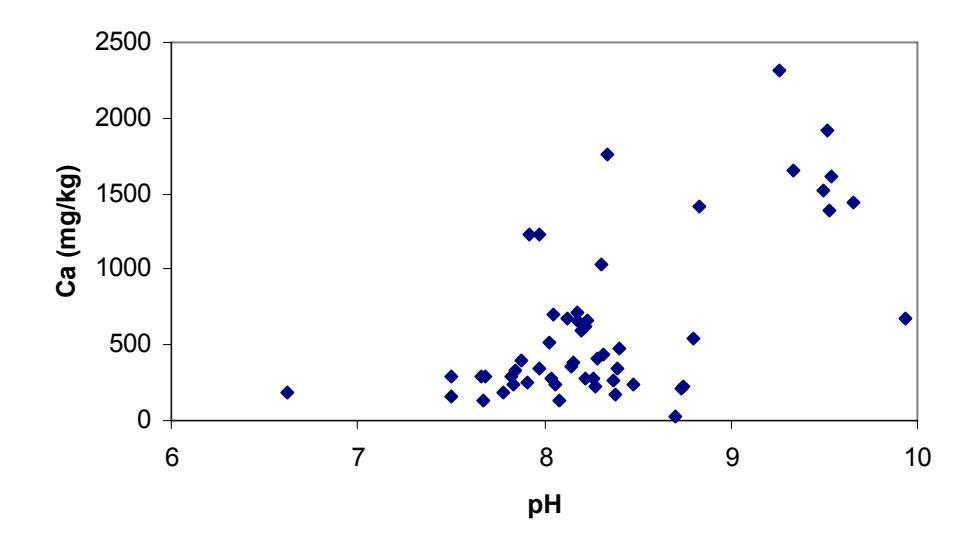
Figur 37. Lakbar mängd kalcium (mg/kg) *i förstärkningslagret av bottenaska vid L/S 10 (EN 12457-2)* plottad som funktion av pH.

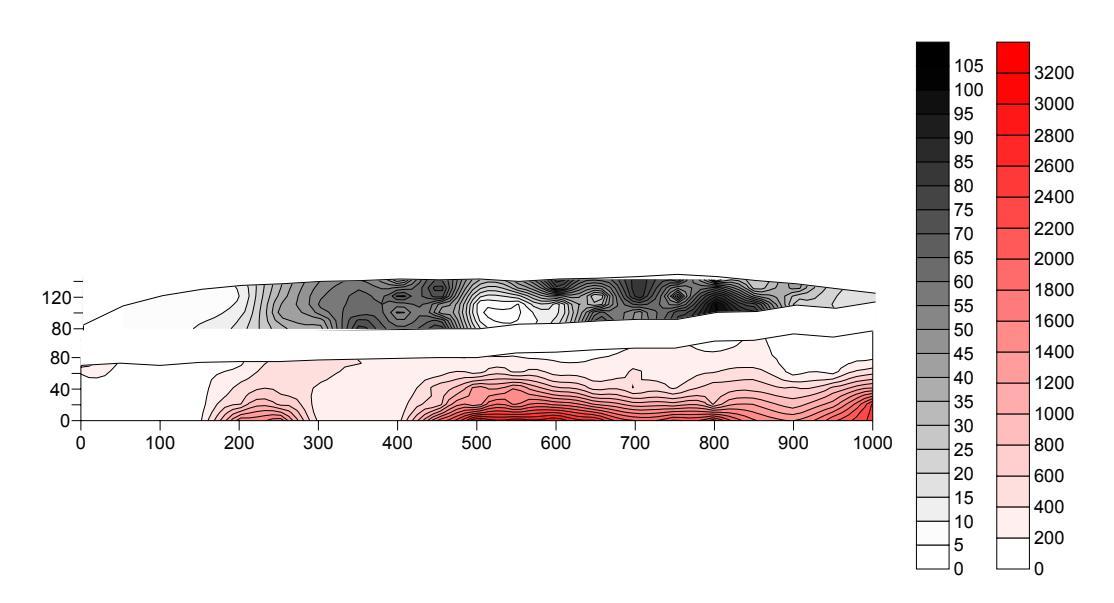
- Figur 38. Fördelning av lakbar (mg/kg) magnesium i förstärkningslagret av bottenaska vid L/S 10 (EN 12457-2) och extraherade mängder (mg/kg) i underliggande jordlager. X och Y-axlarna är graderade i cm.
- Figure 38. Distribution of leachable amounts (mg/kg) of magnesium in the subbase at LS 10 (EN 12457-2) and extractable amounts (mg/kg) in the subgrade layer. The X and Y axis are marked in centimeters.

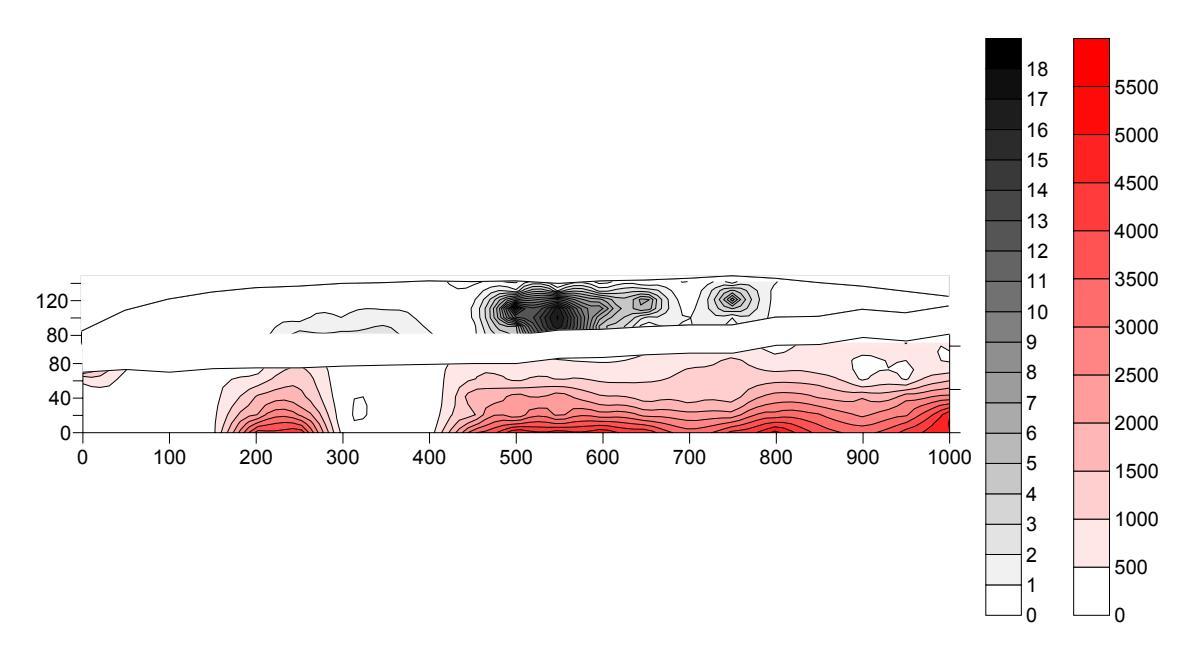
- Figur 39. Fördelning av lakbar (mg/kg) aluminium i förstärkningslagret av bottenaska vid L/S 10 (EN 12457-2) och extraherade mängder (mg/kg) i underliggande jordlager. X och Y-axlarna är graderade i cm.
- Figure 39. Distribution of leachable amounts (mg/kg) of aluminum in the subbase at LS 10 (EN 12457-2) and extractable amounts (mg/kg) in the subgrade layer. The X and Y axis are marked in centimeters.

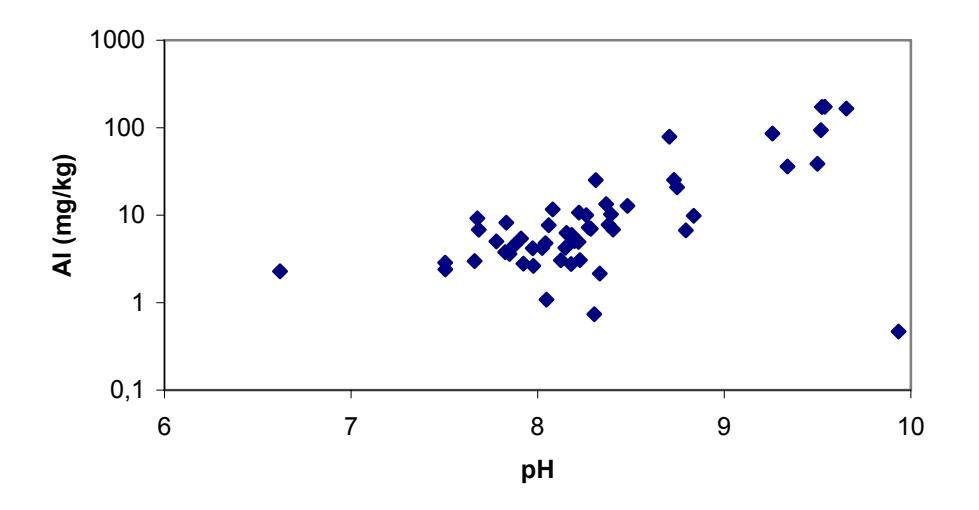
Figur 40. Lakbar mängd aluminium (mg/kg) *i förstärkningslagret av bottenaska vid L/S 10 (EN 12457-2)* plottad som funktion av pH.

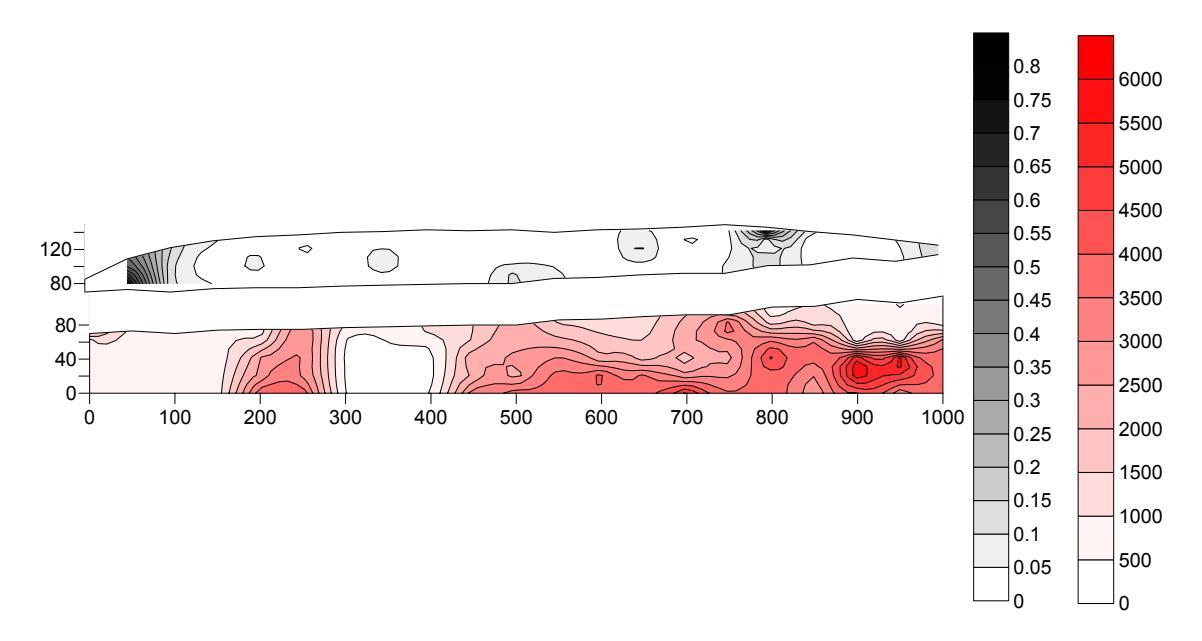
Figur 41. Fördelning av lakbar (mg/kg) järn i förstärkningslagret av bottenaska vid L/S 10 (EN 12457-2) och extraherade mängder (mg/kg) i underliggande jordlager. X och Y-axlarna är graderade i cm.

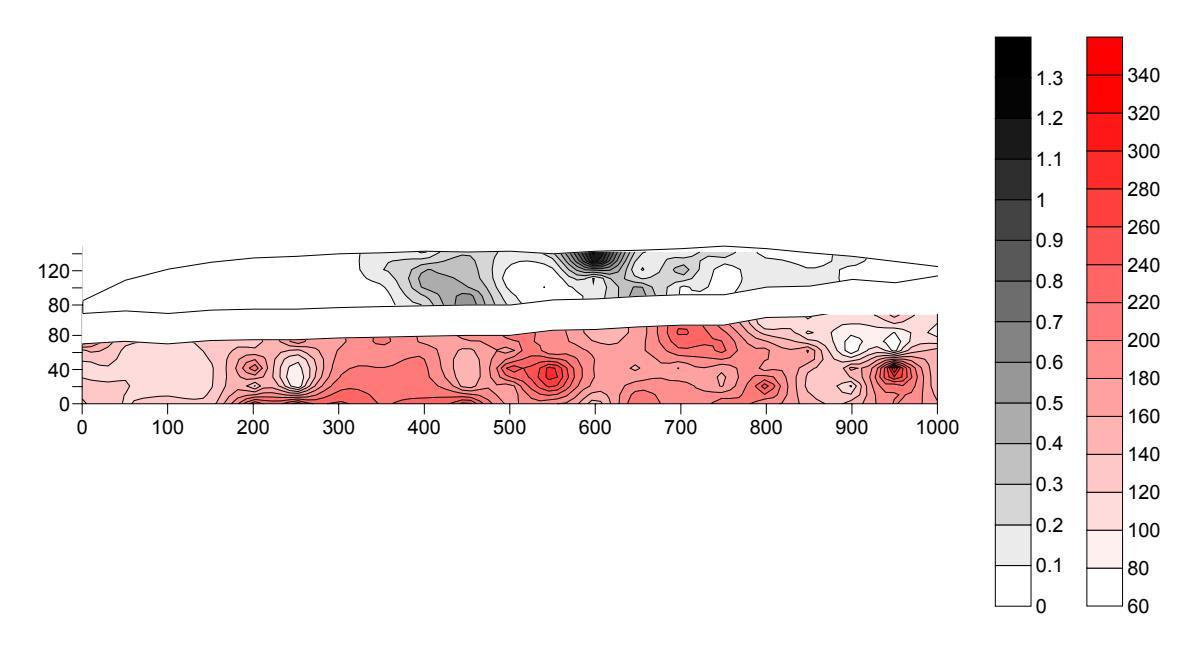
- Figur 42. Fördelning av lakbar (mg/kg) mangan i förstärkningslagret av bottenaska vid L/S 10 (EN 12457-2) och extraherade mängder (mg/kg) i underliggande jordlager. X och Y-axlarna är graderade i cm.
- Figure 42. Distribution of leachable amounts (mg/kg) of manganese in the subbase at LS 10 (EN 12457-2) and extractable amounts (mg/kg) in the subgrade layer. The X and Y axis are marked in centimeters.

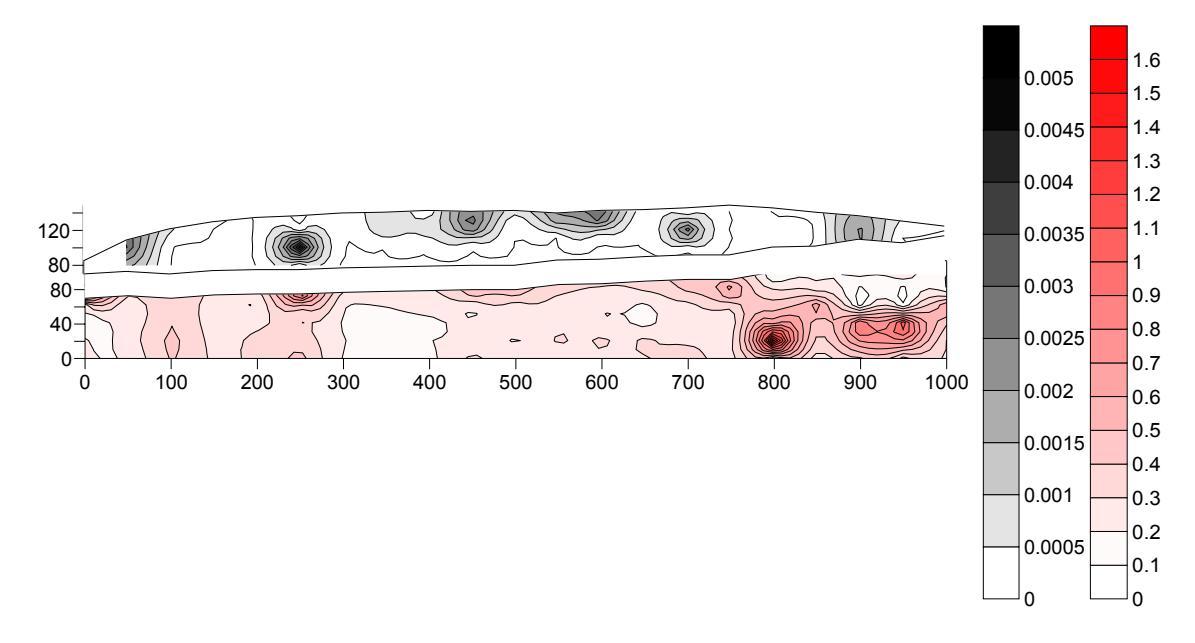
Figur 43. Fördelning av lakbar (mg/kg) kadmium i förstärkningslagret av bottenaska vid L/S 10 (EN 12457-2) och extraherade mängder (mg/kg) i underliggande jordlager. X och Y-axlarna är graderade i cm.

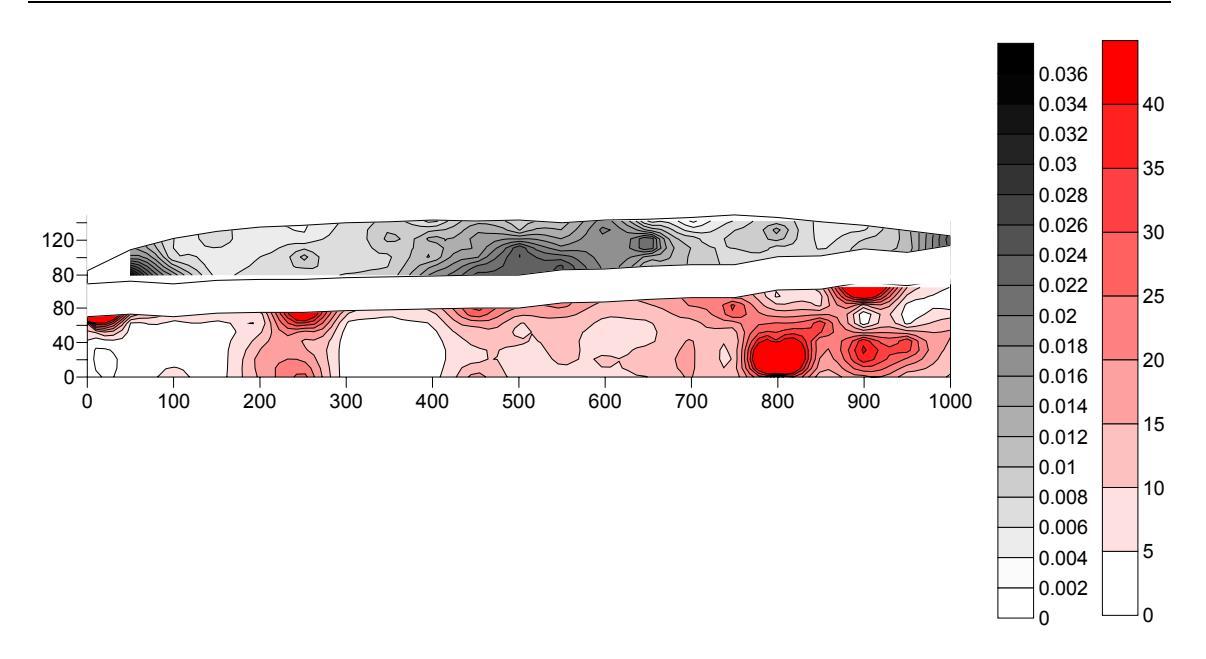
Figur 44. Fördelning av lakbar (mg/kg) koppar i förstärkningslagret av bottenaska vid L/S 10 (EN 12457-2) och extraherade mängder (mg/kg) i underliggande jordlager. X och Y-axlarna är graderade i cm.

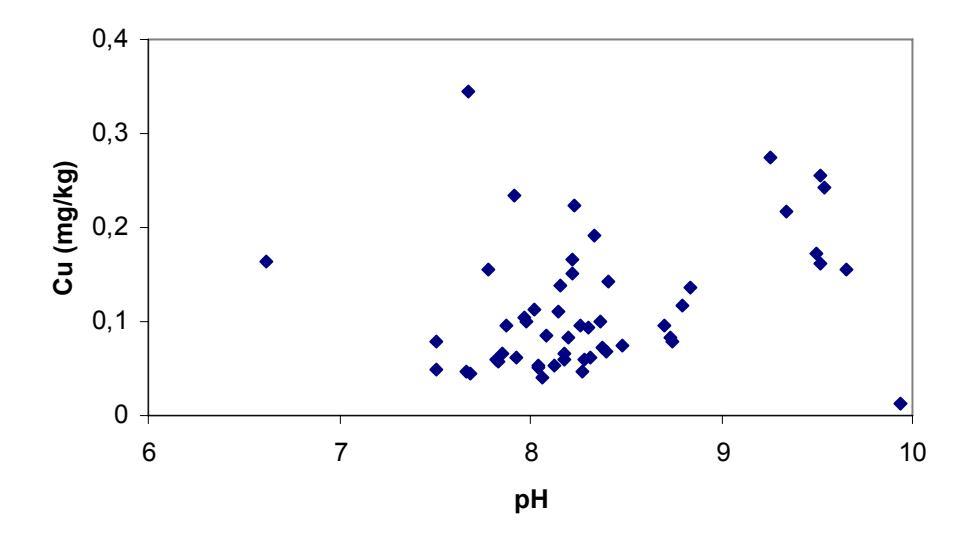
Figur 45. Lakbar mängd koppar (mg/kg) plottad som funktion av pH (EN 12457-2).

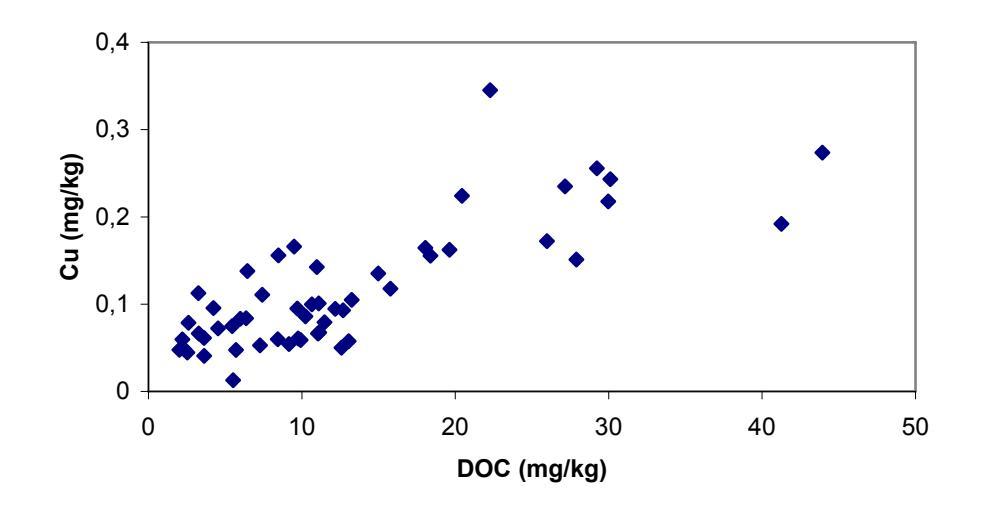
Figur 46. Lakbar mängd koppar (mg/kg) plottad som funktion av lakbar mängd DOC (mg/kg) (EN 12457-2).

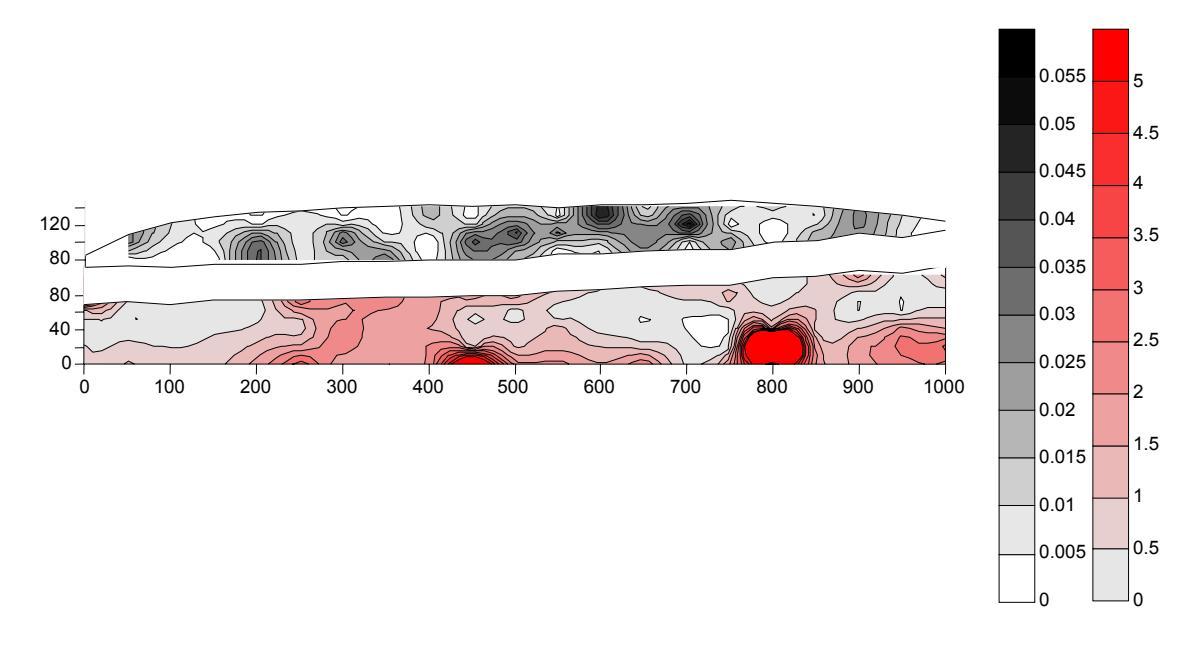
Figur 47 illustrerar fördelningen av lakbar nickel i förstärkningslagret och extraherbar nickel i undergrunden. Möjligtvis kan en viss effekt av en eventuell infiltration genom asfalten ses vid $x \approx 500$ cm (jämför t.ex klorid i Figur 32). Inget pH beroende kan iakttas.

- Figur 47. Fördelning av lakbar (mg/kg) nickel i förstärkningslagret av bottenaska vid L/S 10 (EN 12457-2) och extraherade mängder (mg/kg) i underliggande jordlager. X och Yaxlarna är graderade i cm. Maxvärdet i undergrunden är c:a 22 mg/kg, men i figuren har sträcker sig färgskalan endast upp till 5 mg/kg.
- Figure 47. Distribution of leachable amounts (mg/kg) of nickel in the subbase at LS 10 (EN 12457-2) and extractable amounts (mg/kg) in the subgrade layer. The X and Y axis are marked in centimeters.

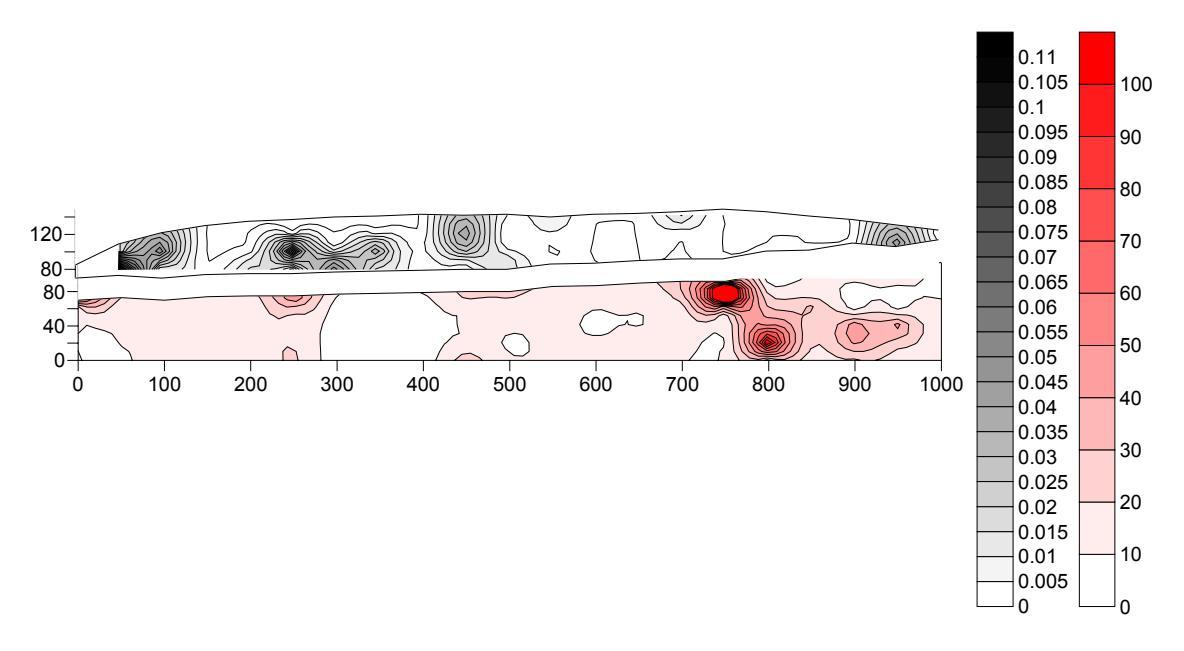
- Figur 48. Fördelning av lakbar (mg/kg) bly i förstärkningslagret av bottenaska vid L/S 10 (EN 12457-2) och extraherade mängder (mg/kg) i underliggande jordlager. X och Y-axlarna är graderade i cm.
- Figure 48. Distribution of leachable amounts (mg/kg) of lead in the subbase at LS 10 (EN 12457-2) and extractable amounts (mg/kg) in the subgrade layer. The X and Y axis are marked in centimeters.

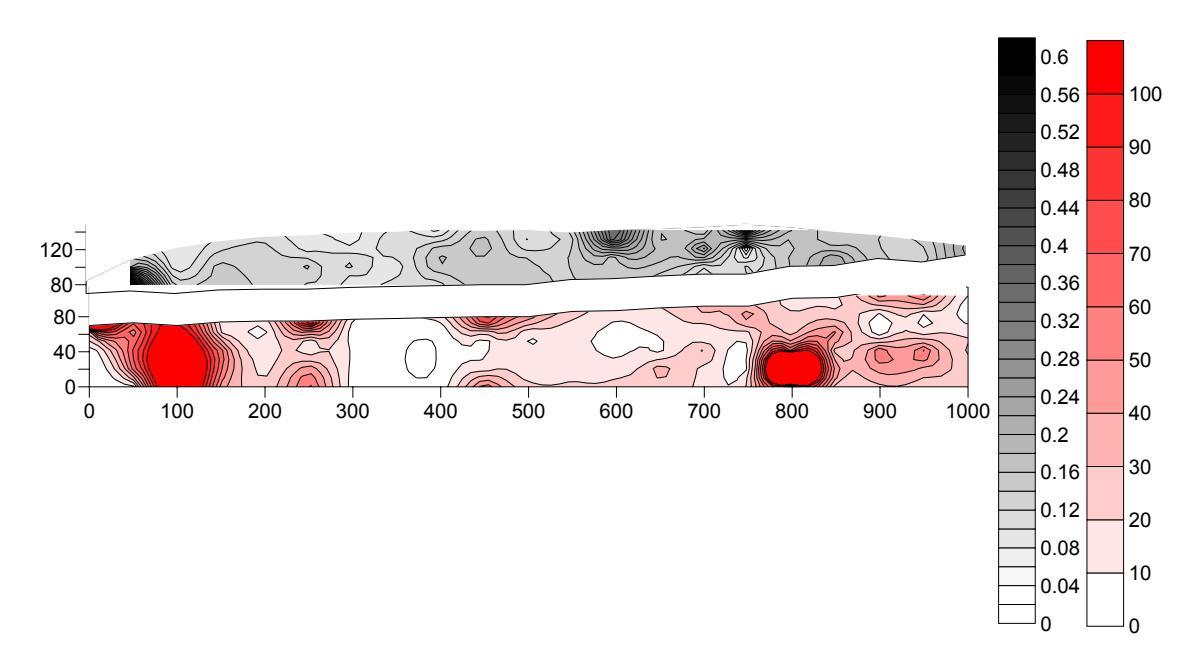
- Figur 49. Fördelning av lakbar (mg/kg) zink i förstärkningslagret av bottenaska vid L/S 10 (EN 12457-2) och extraherade mängder (mg/kg) i underliggande jordlager. X och Y-axlarna är graderade i cm.
- Figure 49. Distribution of leachable amounts (mg/kg) of zinc in the subbase at LS 10 (EN 12457-2) and extractable amounts (mg/kg) in the subgrade layer. The X and Y axis are marked in centimeters.

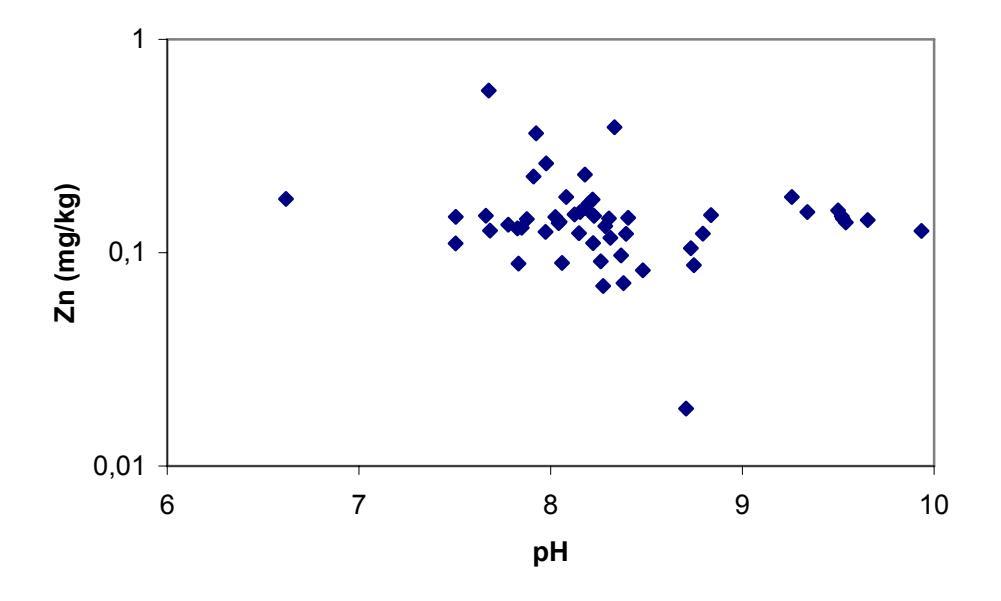
Figur 50. Lakbar mängd Zink (mg/kg) plottad som funktion av pH (EN 12457-2).

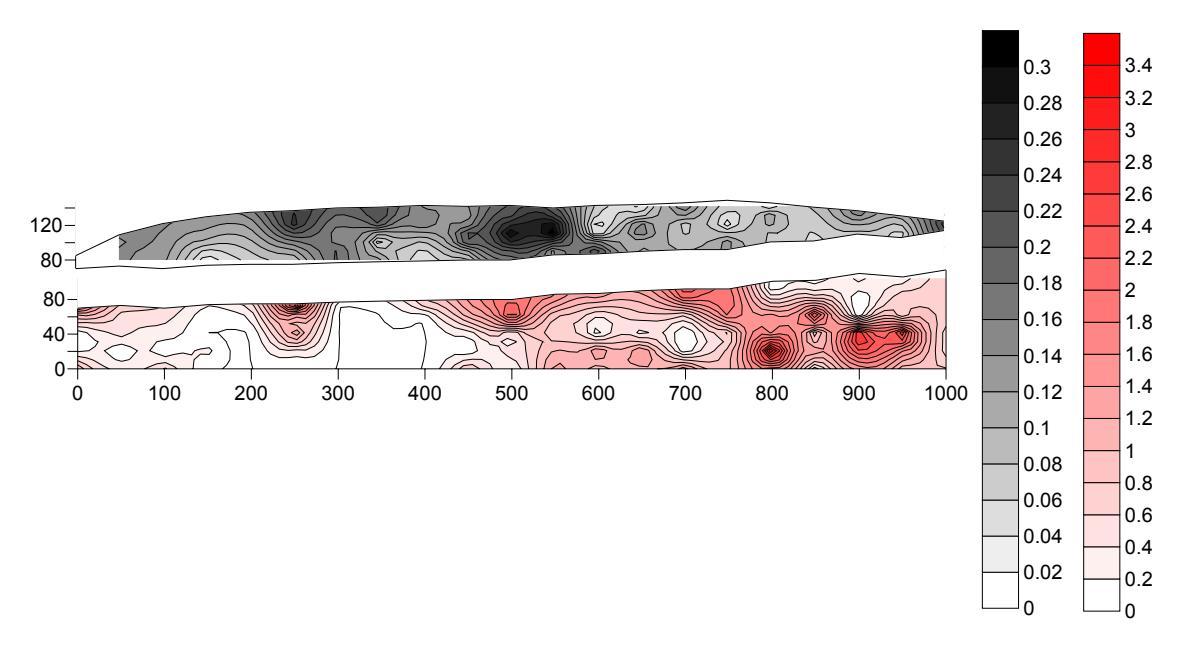
Figur 51. Fördelning av lakbar (mg/kg) arsenik i förstärkningslagret av bottenaska vid L/S 10 (EN 12457-2) och extraherade mängder (mg/kg) i underliggande jordlager. X och Y-axlarna är graderade i cm.

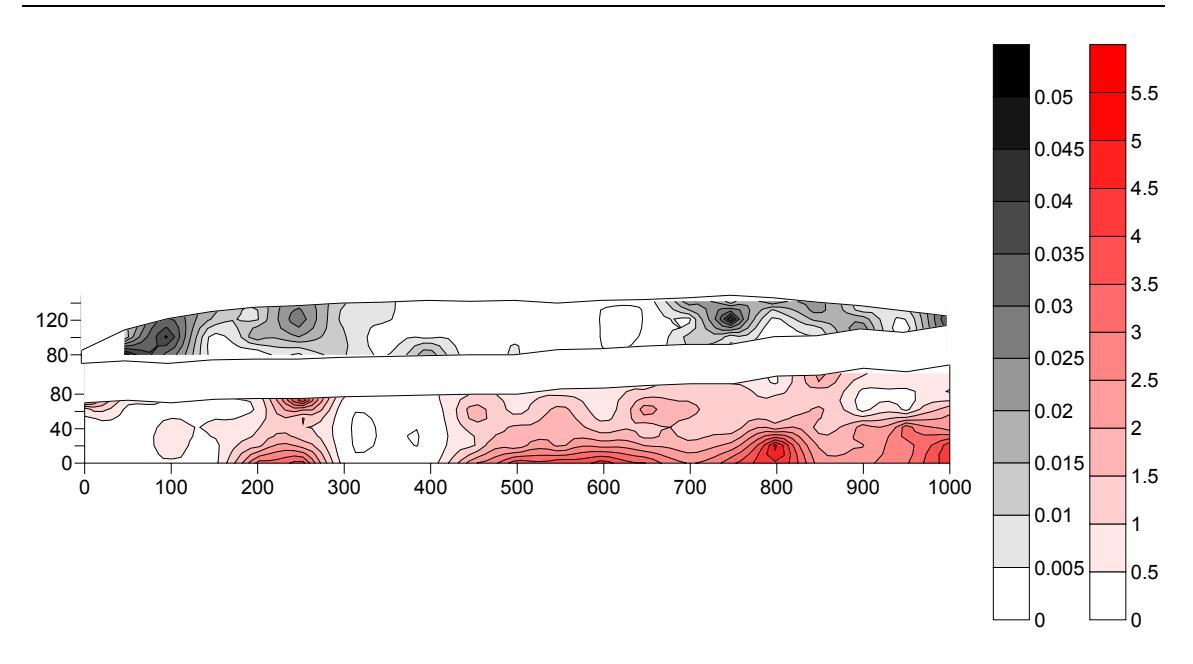
Figur 52. Fördelning av lakbar (mg/kg) krom i förstärkningslagret av bottenaska vid L/S 10 (EN 12457-2) och extraherade mängder (mg/kg) i underliggande jordlager. X och Y-axlarna är graderade i cm.

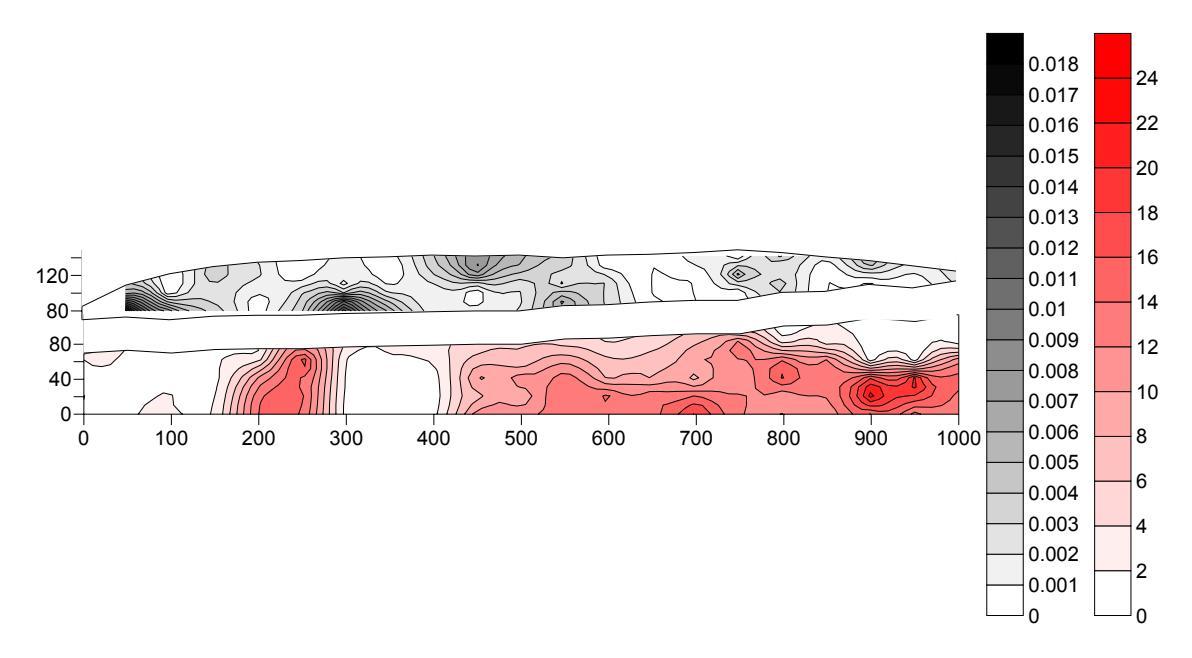
- Figur 53. Fördelning av lakbar (mg/kg) vanadin i förstärkningslagret av bottenaska vid L/S 10 (EN 12457-2) och extraherade mängder (mg/kg) i underliggande jordlager. X och Y-axlarna är graderade i cm.
- Figure 53. Distribution of leachable amounts (mg/kg) of vanadin in the subbase at LS 10 (EN 12457-2) and extractable amounts (mg/kg) in the subgrade layer. The X and Y axis are marked in centimeters.

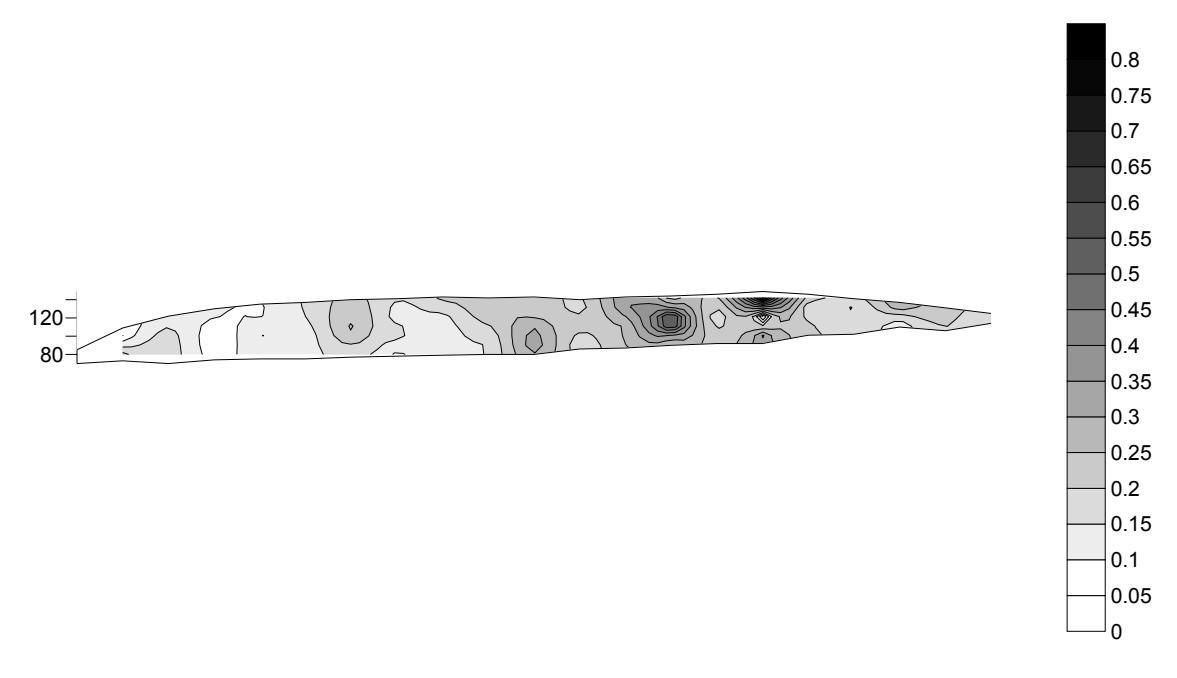
- Figur 54. Fördelning av lakbar (mg/kg) molybden i förstärkningslagret av bottenaska vid L/S 10 (EN 12457-2). X och Y-axlarna är graderade i cm.
- Figure 54. Distribution of leachable amounts (mg/kg) of molybden in the subbase at LS 10 (EN 12457-2). The X and Y axis are marked in centimeters.

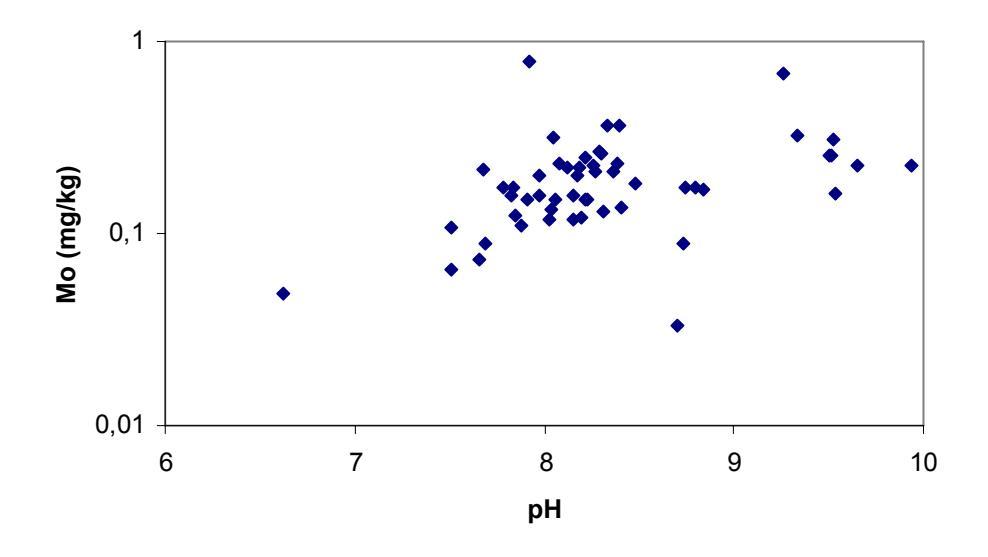
Figur 55. Lakbar mängd molybden(mg/kg) plottad som funktion av pH (EN 12457-2).

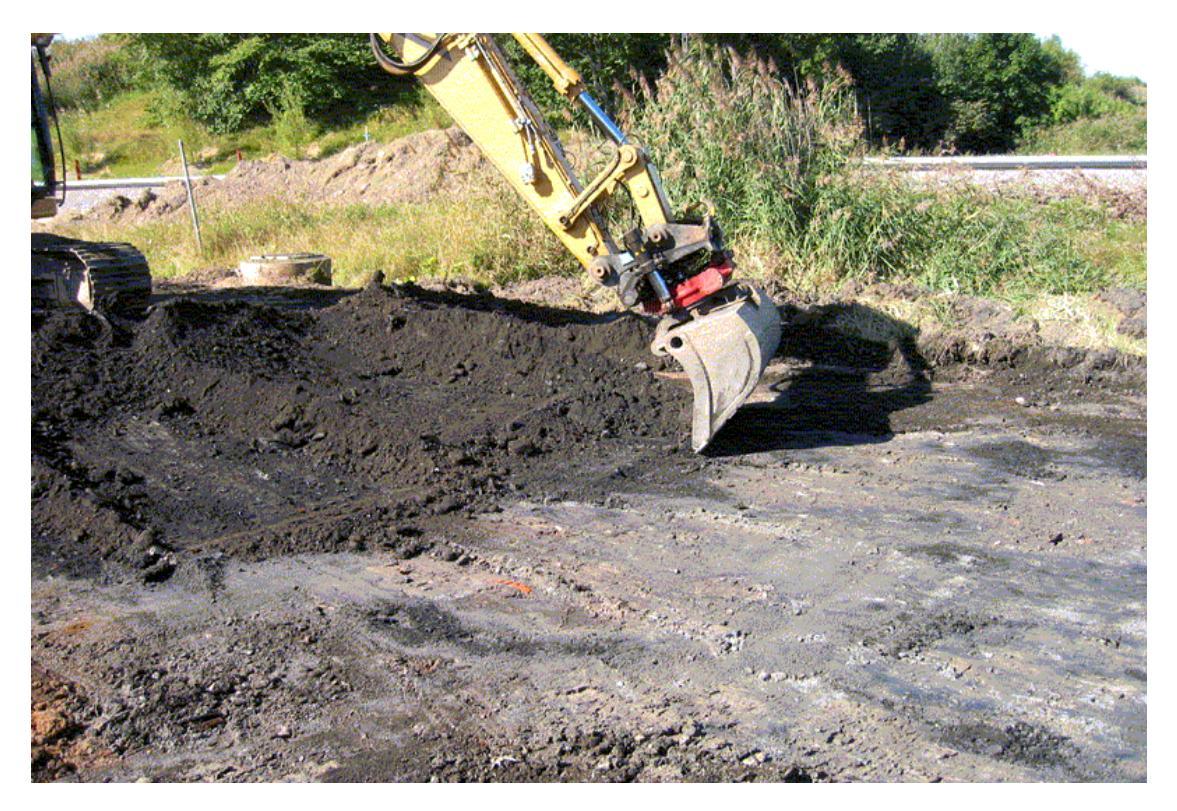
Figur 56. I. Bortschaktning av förstärkningslager av bottenaska provsträcka 4,

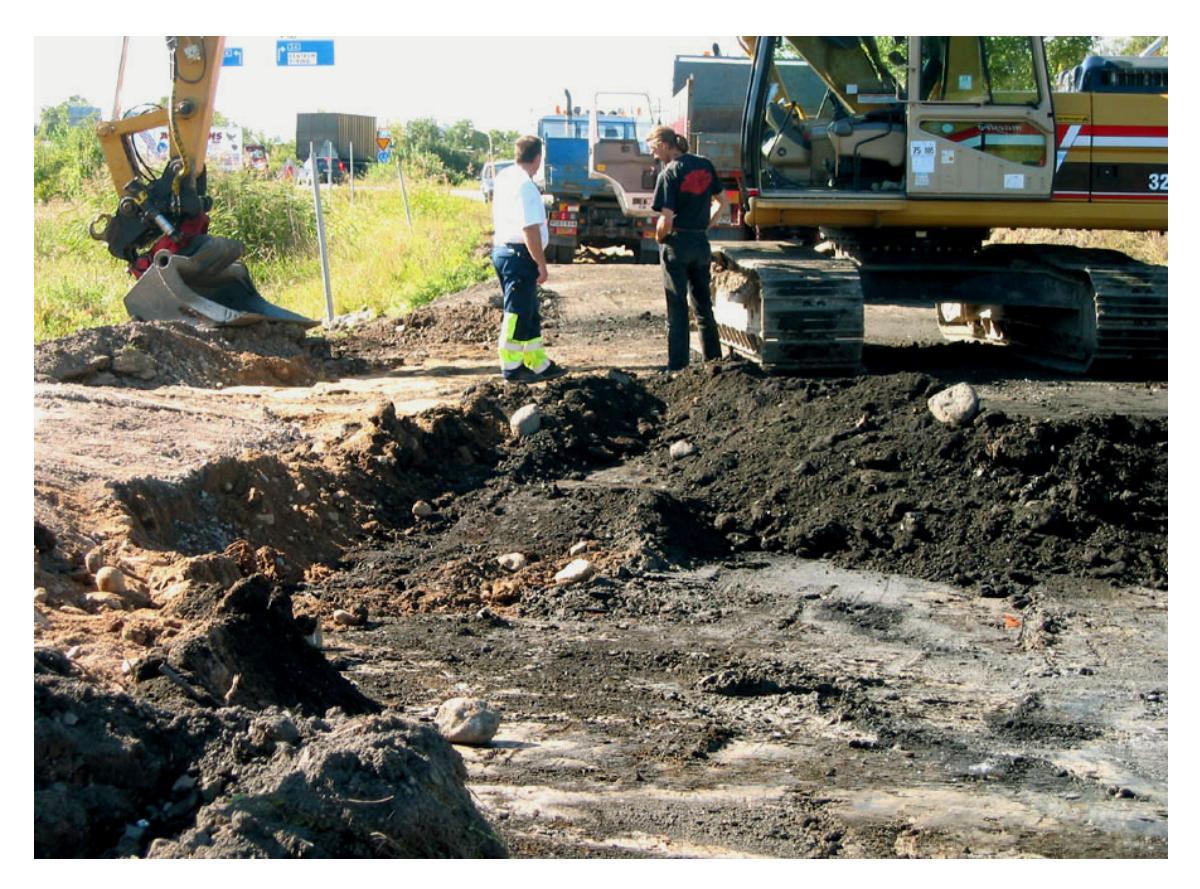
Figur 57. . II. Bortschaktning av förstärkningslager av bottenaska provsträcka 4,

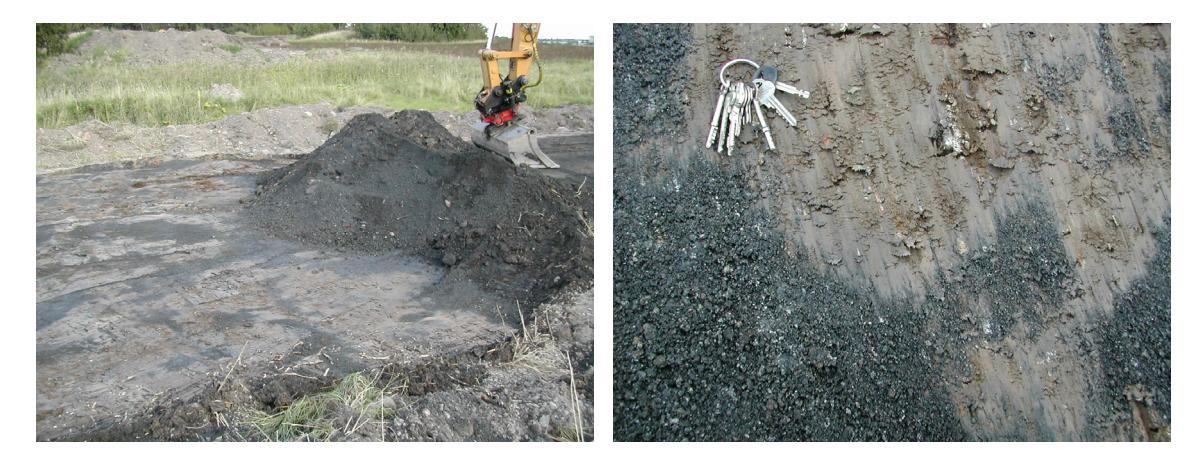
Figur 58. Ytan på underliggande jordlager efter bortschaktning av förstärkningslager provsträcka 4
