GJUTERISAND I FLUIDISERADE BÄDDPANNOR

RAPPORT 2015:198

Vid förbränning av RT-flis

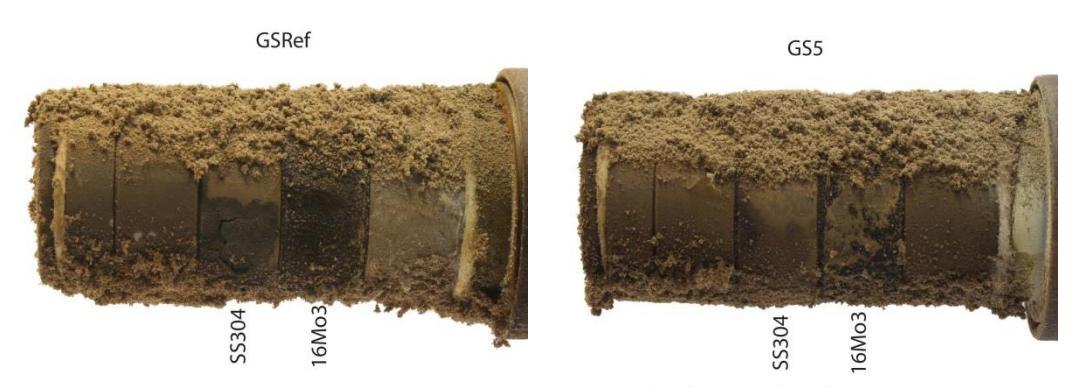
Figure S 2. Photos of deposit probe after exposures, for test cases GSref (left) and GS5 (right). Loose dust was mostly deposited on top of the probe (leeward side), but some coarse dust was also attached to the windward side. The photos show that the deposit was darker for the case GSRef compared to GS5.

After two hours of solid fuel feed, the exposure of deposit rings started. Prior to the exposure, the probe was warmed up within a protective sleeve inside the reactor without being exposed to the flow of particles. After 8 hours of exposure, the deposit probe was withdrawn and the fuel supply cut off. Examples of the deposits formed on the probe are shown by the photos in Figure S 2.

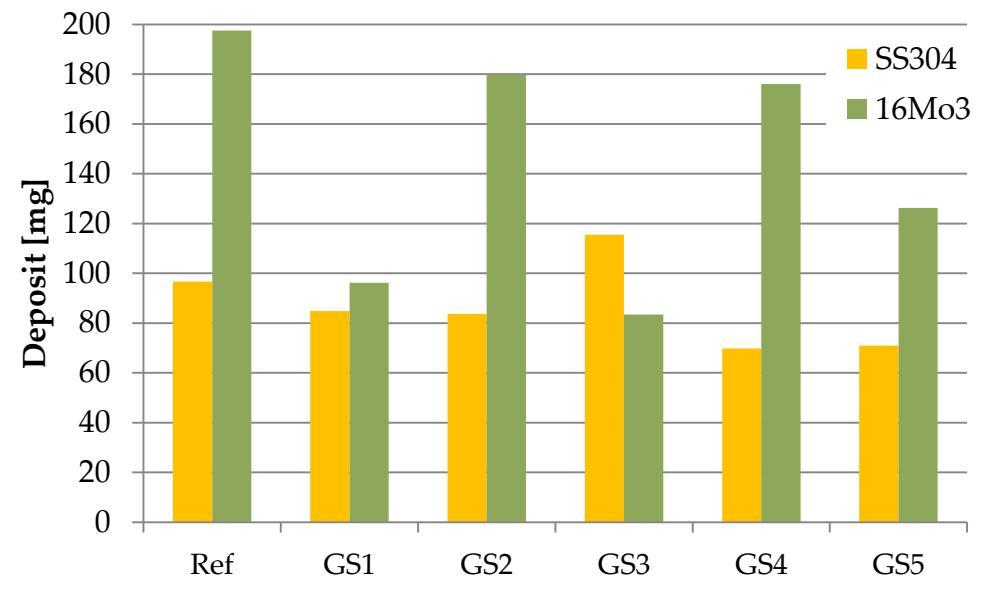
Figure S 3. Deposits on the sample rings after exposures. Please note that the rings of 16Mo3 exhibited scaling that affected the results, especially GS3 and GS1.

A comparison of the amounts of deposits on the sample rings, after the loose dusts were knocked off, is shown in Figure S 3. Please note that the deposits on the rings of 16Mo3 exhibited scaling, which complicates comparison. In particular, significant amounts fell off the sample rings of 16Mo3 from the test cases of GS3 and GS1. A more accurate comparison between the different test cases is probably given from the rings of SS304, showing that only GS3 had more deposit formation than the reference case. Overall, GS5 was the bed material that gave the least amount of deposits.

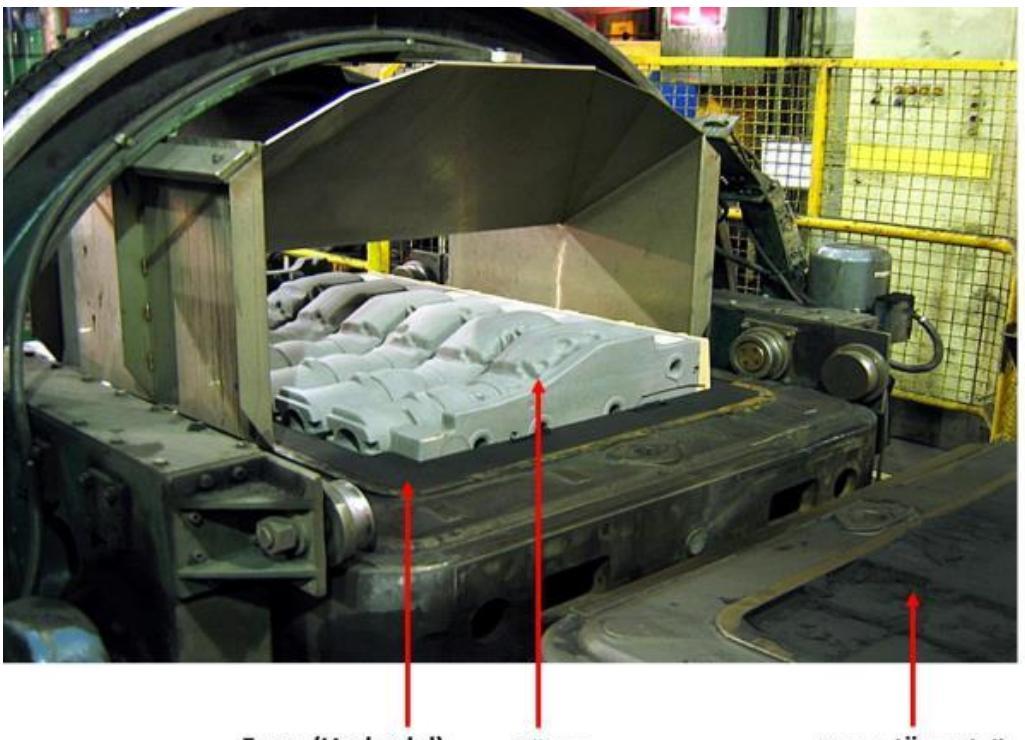
Form (Underdel) Kärna

Figur 1. Gjutform före ihopläggning. Figure 1. Mould before assembly.

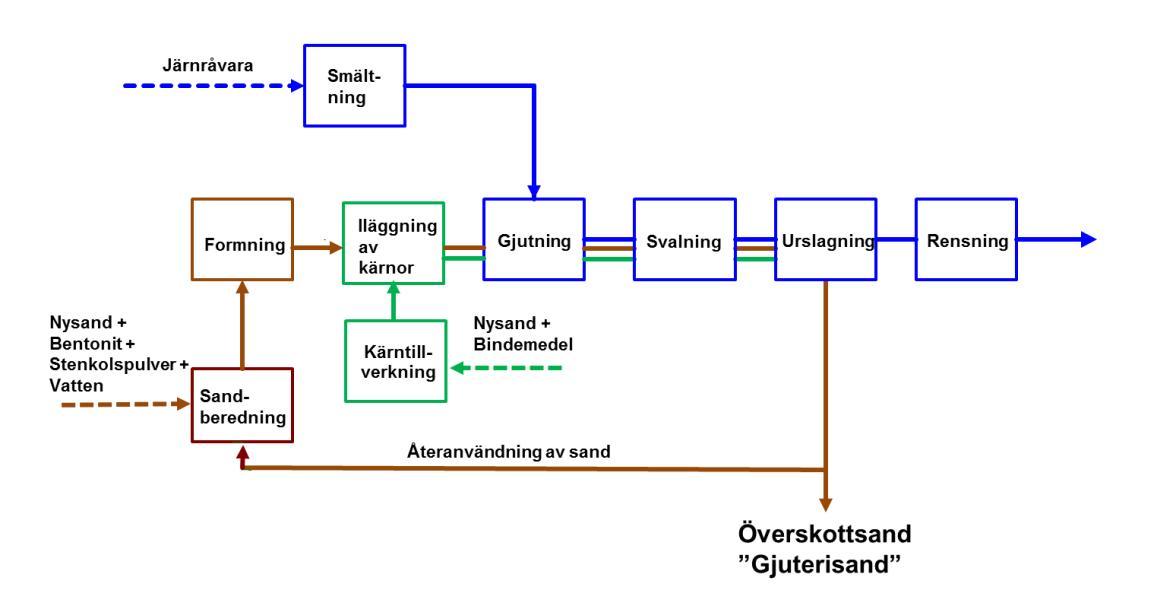
Figur 2. Gjuteriprocessen - flödesschema. Figure 2. Foundry Process - Flowchart.

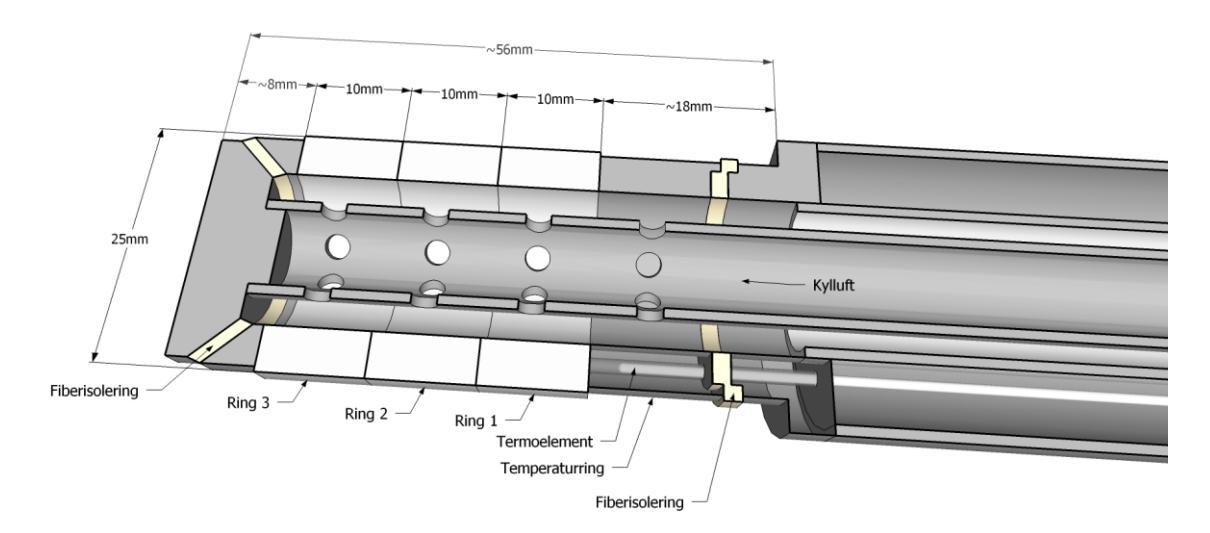
Figur 5. Genomskärning av beläggningssonden. De ljusa partierna är provringarna (i detta projekt användes endast två av tre möjliga). Figure 5. Cross-section of the deposit probe. The light parts are the sample rings (only two of the rings were used in this work).

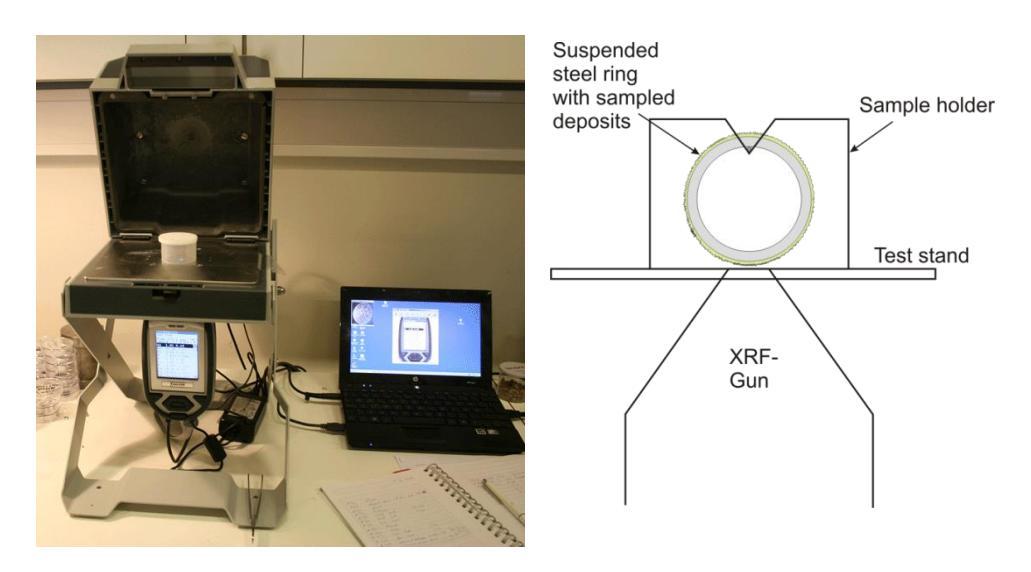
Figur 6. Vänster) Den handhållna XRF:en är fastsatt under ett blyskärmat bordsstativ och styrs med hjälp av en dator.

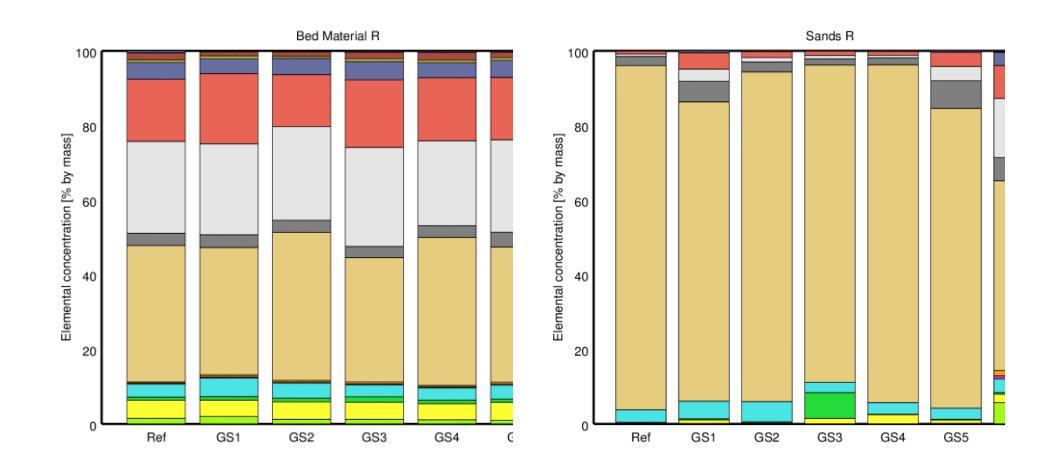
Figur 7. XRF analys av bottenaskan efter försöken (vänster), jämfört med analys av sanderna (höger). Figure 7. XRF-analyses of bottom ashes after the tests (left), compared to analyses of the foundry sands (right).

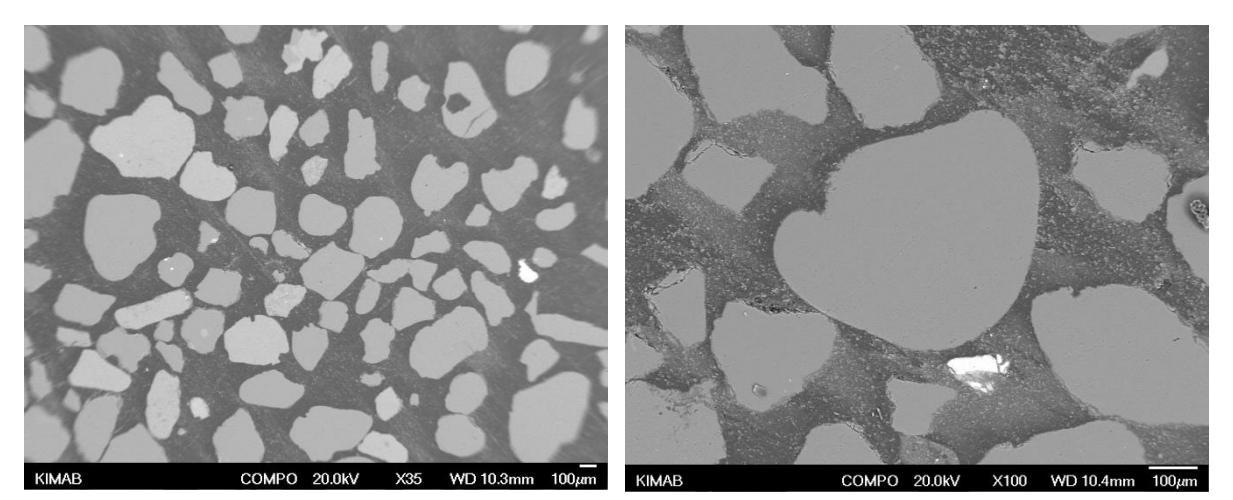
Figur 9. SEM-bilder på referenssand före provning vid låg (vänster) och vid hög (höger) förstoring (GSRef). Figure 9. SEM images of reference sand prior to testing at low (left) and high (right) magnification (GSRef).

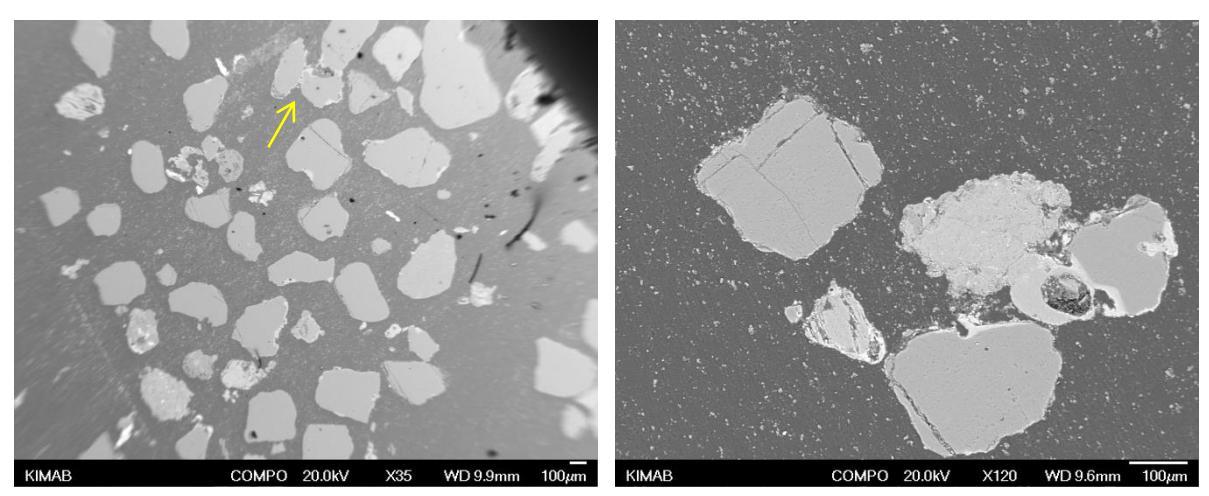
Figur 10. SEM-bilder på bäddmaterial (GSRef) efter test vid låg (vänster) och vid hög (höger) förstoring. Pil visar agglomererade korn.

Figure 10. SEM images of GSRef after testing at low (left) and high (right) magnification. Agglomerated grains are indicated by arrow.

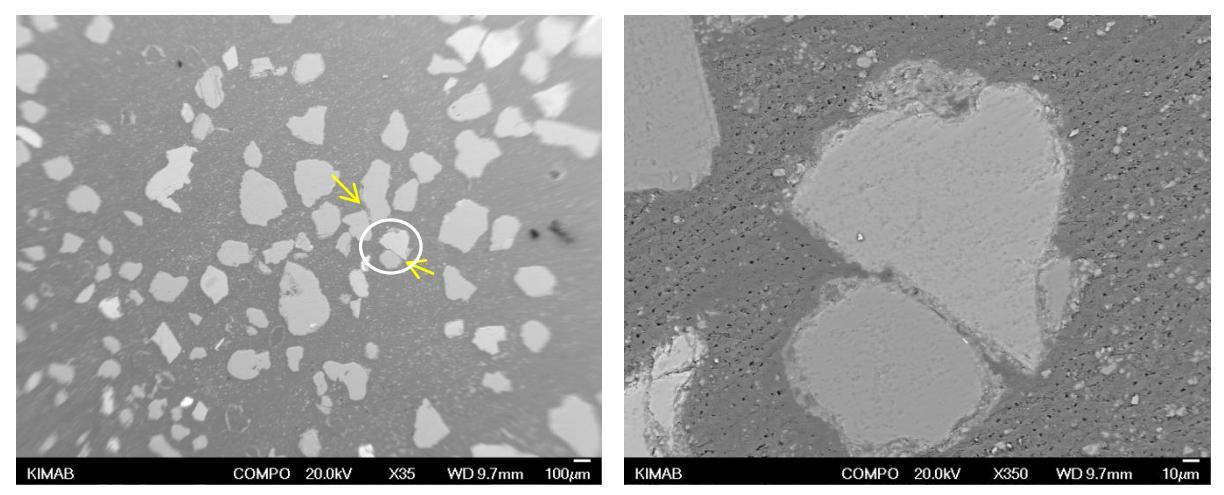
Figur 11. SEM-bilder på gjuterisand med 2,5% bentonit (GS1) före provning. Inringat område (till vänster) visas även i högre förstoring (till höger). Pilar visar agglomererade korn.

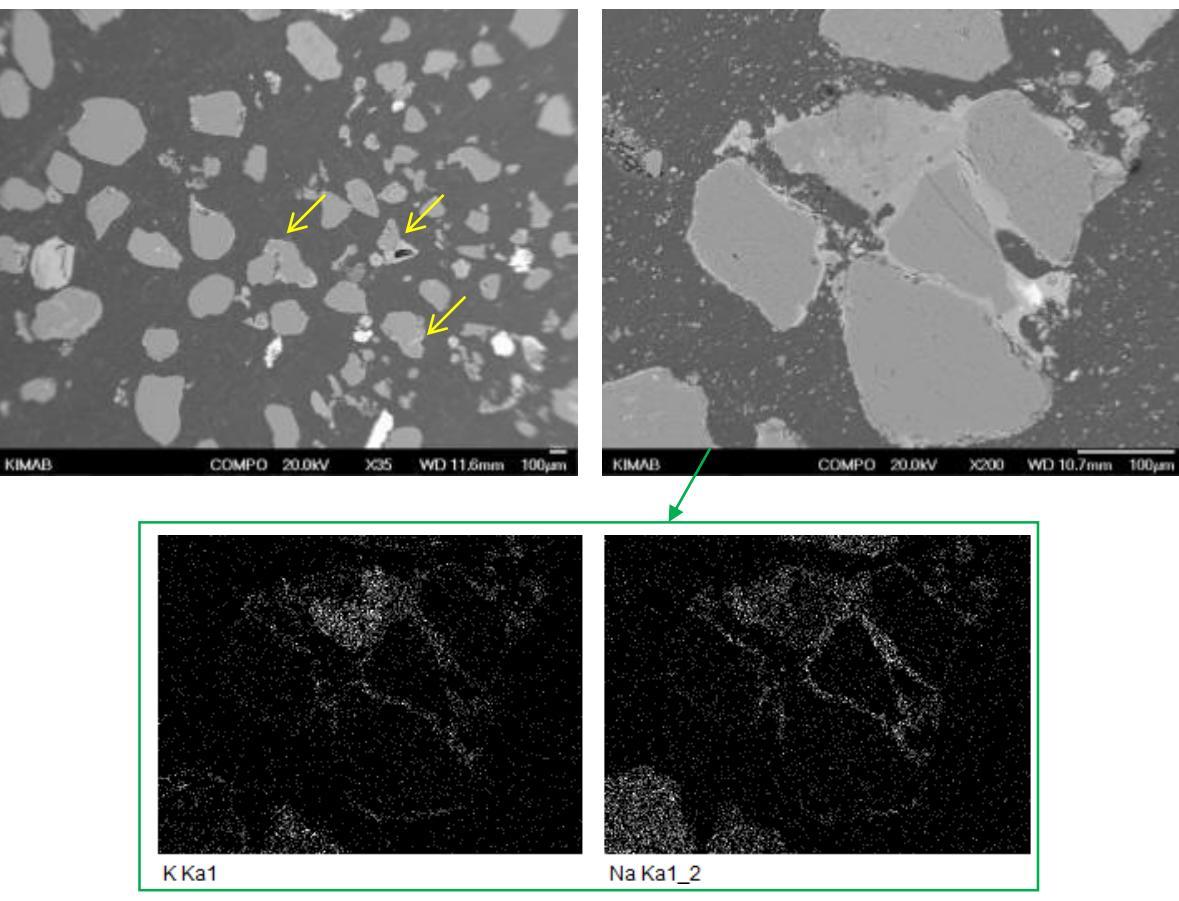
Figur 12. SEM-bilder (övre) på gjuterisand GS1 efter provning vid låg (vänster) och vid hög (höger) förstoring. Pilar visar agglomererade korn. Resultat från EDS analys (nedan) visar K- och Na-fördelningen i övre bilden till höger.

Figure 12. SEM images (top) of sand GS1 after test at low (left) and high (right) magnification. Agglomerated grains are indicated by arrows. EDS analysis showing the K and Na distribution in the top right image are shown below.

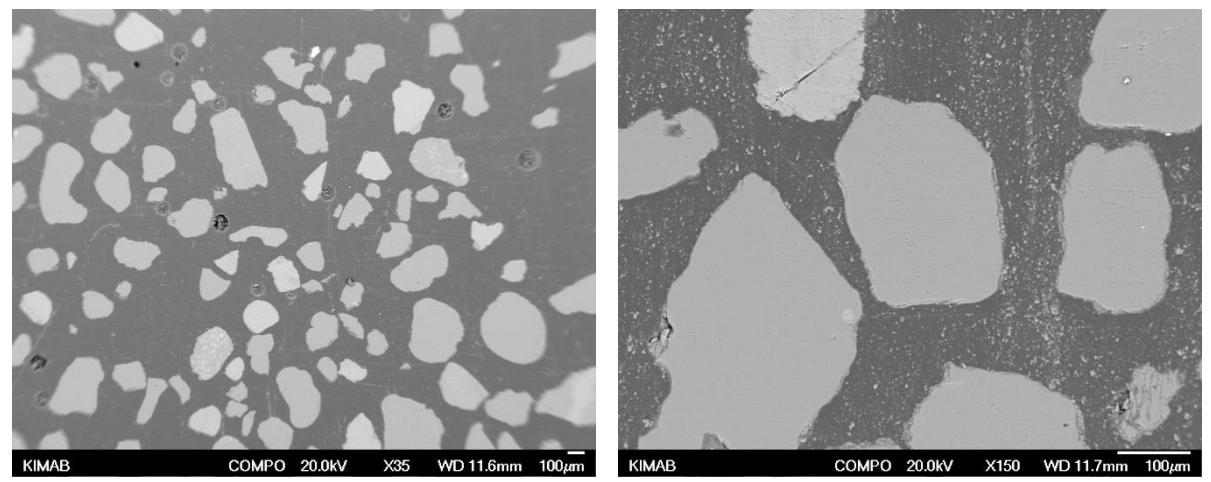
Figur 13. SEM-bilder på gjuterisand GS2 före provning vid låg (vänster) och vid hög (höger) förstoring. Figure 13. SEM images of foundry sand GS2 prior to testing at low (left) and high (right) magnification.

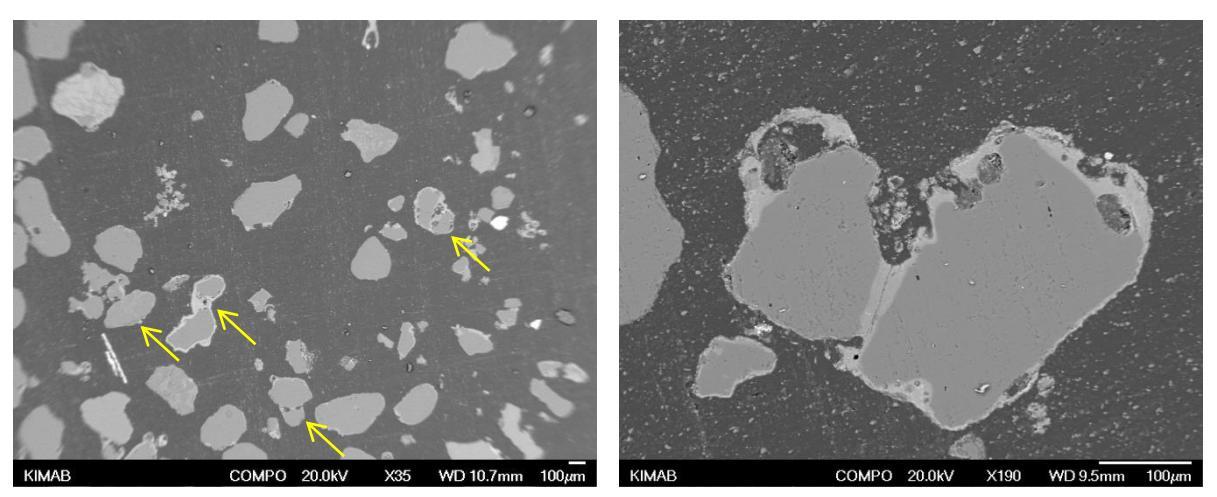
Figur 14. SEM-bilder på gjuterisand med resol/ester (GS2) efter provning vid låg (vänster) och vid hög (höger) förstoring. Pilar visar agglomererade korn.

Figure 14. SEM images of foundry sand GS2 after testing at low (left) and high (right) magnification. Agglomerated grains are indicated by arrows.

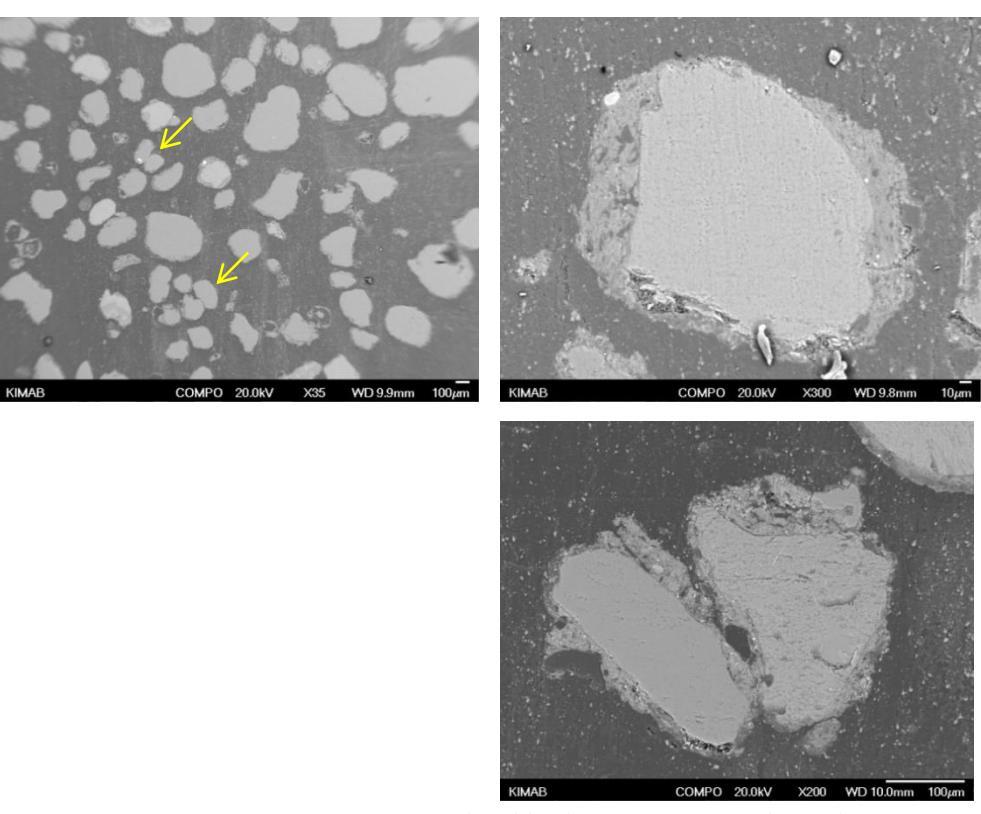
Figur 15. SEM-bilder på gjuterisand med ny bentonit (7,1%) (GS5) före provning vid låg (vänster) och vid hög (höger) förstoring. Pilar visar agglomererade korn.

Figure 15. SEM images of foundry sand GS5 prior to testing at low (left) and high (right) magnification. Agglomerated grains are indicated by arrows.

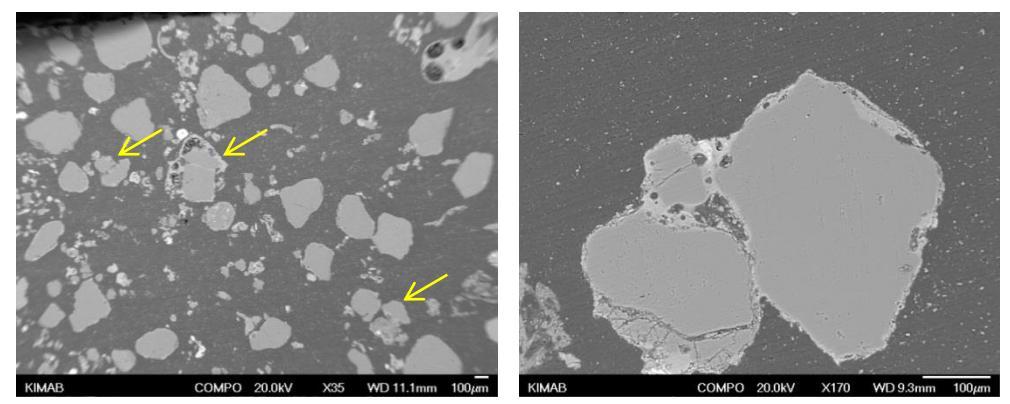
Figur 16. SEM-bilder på gjuterisand med ny bentonit (7,1%) (GS5) efter provning vid låg (vänster) och vid hög (höger) förstoring. Pilar visar agglomererade korn.

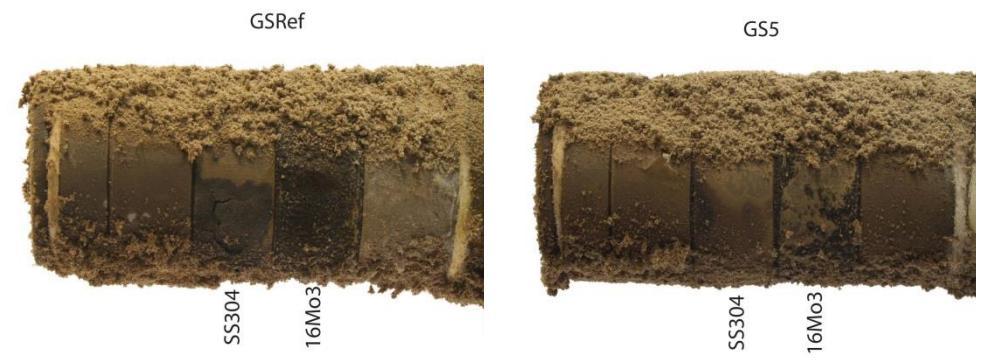
Figur 17. Foton av beläggningssonden efter exponering, testfall GSRef (vänster) och GS5 (höger). Löst stoft ansamlades företrädelsevis ovanpå sonden (läsida), men en del fäste även på vindsidan. Bilderna visar att beläggningen på 16Mo3-ringen hade mörkare färg i GSref jämfört med GS5.

hjälp av sotblåsning och utgör i praktiken inget påtagligt driftproblem. Vid demontering av provringarna faller det löst sittande stoftet av i varierande (slumpmässig) omfattning vilket leder till mätosäkerheter vad gäller uppmätt beläggningstillväxt. För att minska denna osäkerhet knackades ringarna med en systematisk metod beskriven i Bilaga 3. Trots den systematiska knackningen varierade mängden kvarsittande grovkornigt stoft något, vilket påverkar mätresultat för både beläggningstillväxt och grundämneskoncentrationer. För ringarna av 16Mo3 uppkom ytterligare en mätosäkerhet i och med att beläggningarna tenderade att flaga. Flagorna lossade från ringmaterialet i korrosionsfronten. Särskilt noterades att betydande mängder flagat på 16Mo3 ringarna från driftfallen GS3 samt GS1. Antagligen erhålls en mer rättvisande jämförelse mellan de olika driftfallen från ringarna av SS304 (som inte flagade i samma omfattning). En jämförelse mellan de påslagsmängder som återfanns på ringarna, efter det att löst stoft knackats bort, visas i Figur 18. Från ringarna i SS304 kan utläsas att endast GS3 gav kraftigare beläggningsbildning än referensfallet. Sammantaget förefaller GS5 vara det bäddmaterial som ger minst beläggningar. Fotona av beläggningsproverna i Figur 17 visar även att beläggningen på 16Mo3 ringen från testfall GS5 hade något ljusare färg än referensfallet.

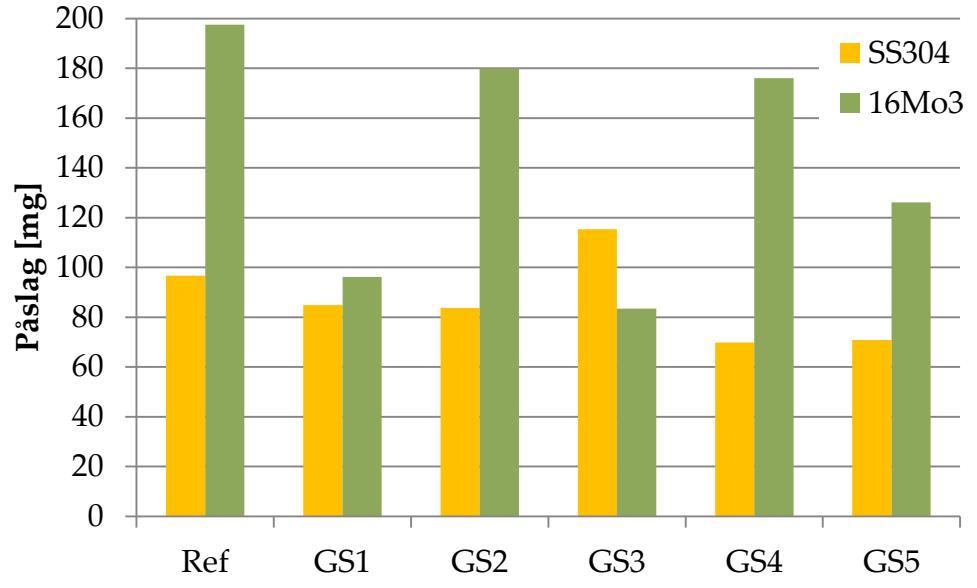
Figur 18. Uppmätta påslagsmängder. Observera att 16Mo3 tenderade att flaga, vilket påverkar en del resultat, särskilt GS3 samt GS1.

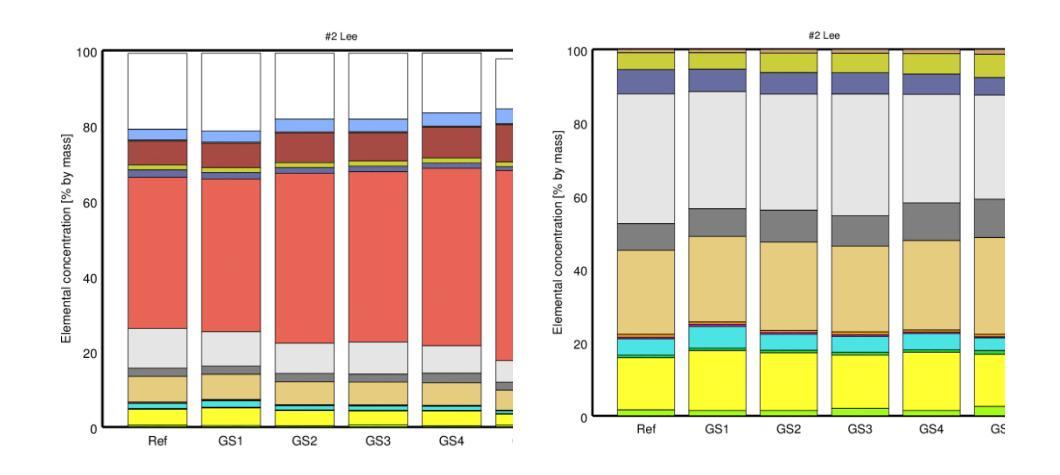
Figur 20. XRF-analyser av beläggningarna på SS304-ringarnas läsidor. Vänster) Uppmätta koncentrationer, Höger) Fördelning av listade ämnen.

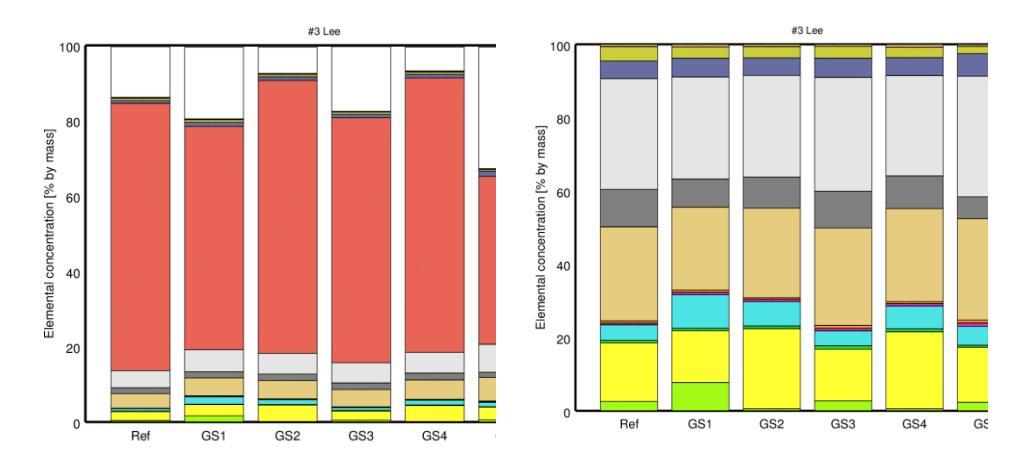
Figur 22. XRF-analyser av beläggningarna på 16Mo3-ringarnas läsidor. Vänster) Uppmätta koncentrationer, Höger) Fördelning av listade ämnen.

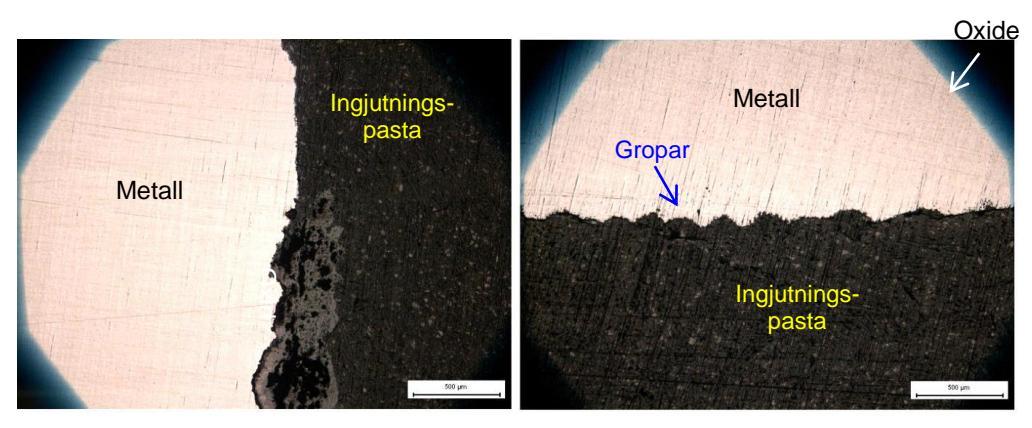
Figur 26. Ljusoptisk bild på stålprov (16Mo3) efter exponering med gjuterisand med ny bentonit (7,1%) (GS5). Bilderna visar områden 90° från vindsidan (till vänster) och vindsida (till höger). Skalorna i nedre högra hörnen visar 500 μm

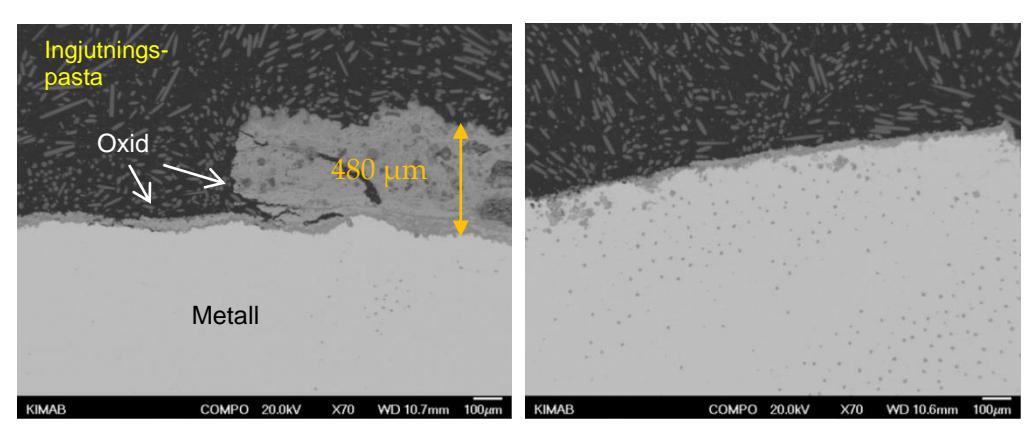
Figur 27. SEM-bilder på stålprov (16Mo3) efter exponering med referenssand (Baskarp 35) (GSRef) som visar områden med (till vänster) och utan (till höger) tjock oxid/ytbeläggning. Bilderna visar områden -120° från vindsidan (till vänster) och läsida (till höger).

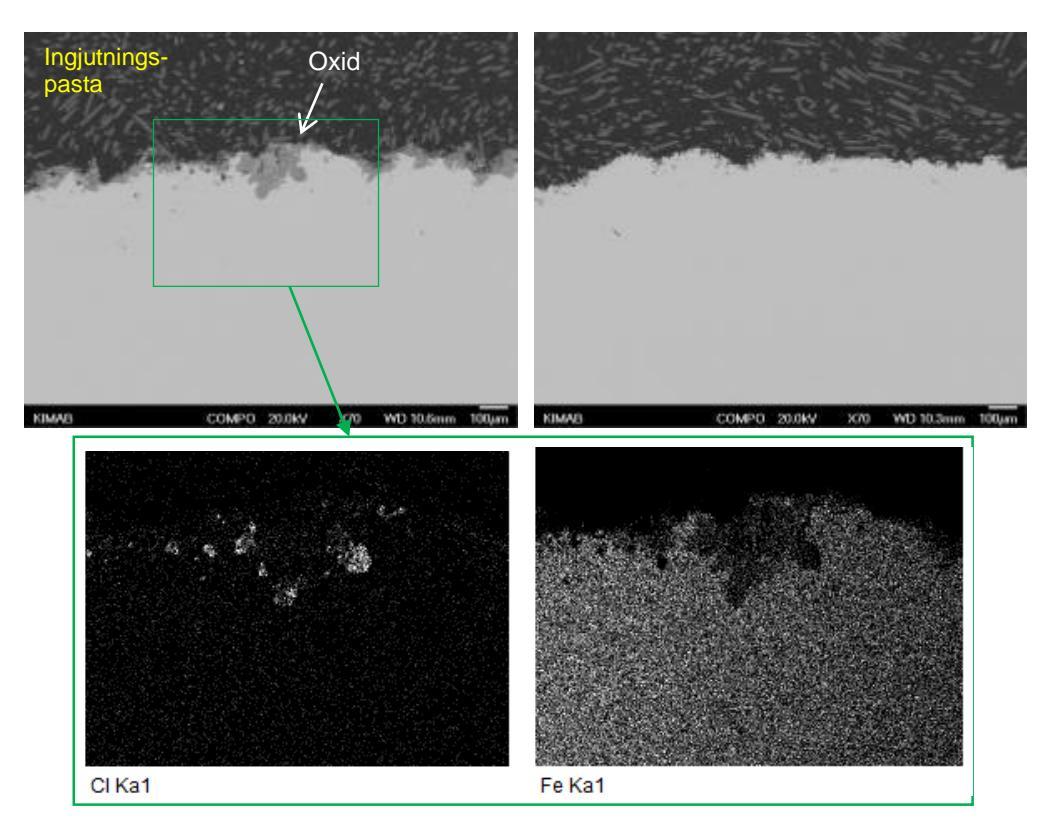
Figur 28 SEM-bilder (övre) på stålprov (16Mo3) efter exponering med gjuterisand med 2,5% bentonit (GS1). Bilderna visar läsida (till vänster) och ett område -90° från vindsidan (till höger). Resultat från EDS analys (nedan) visar Cl- och Fe-fördelningen i det markerade området i övre vänstra bilden.

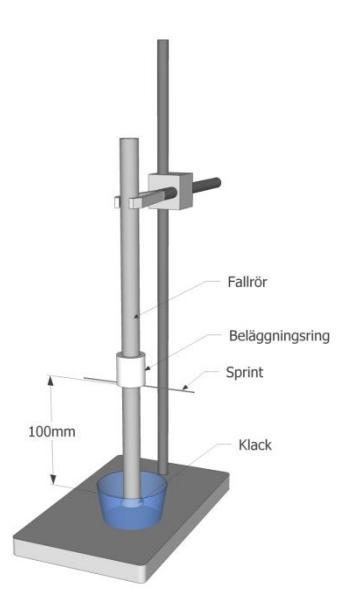
Figur 33. Uppställning för att kontrollerat avlägsna löst stoft från beläggningsringarna. Figure 33. Set-up to remove loose deposits from exposed deposit rings by a consistent method.

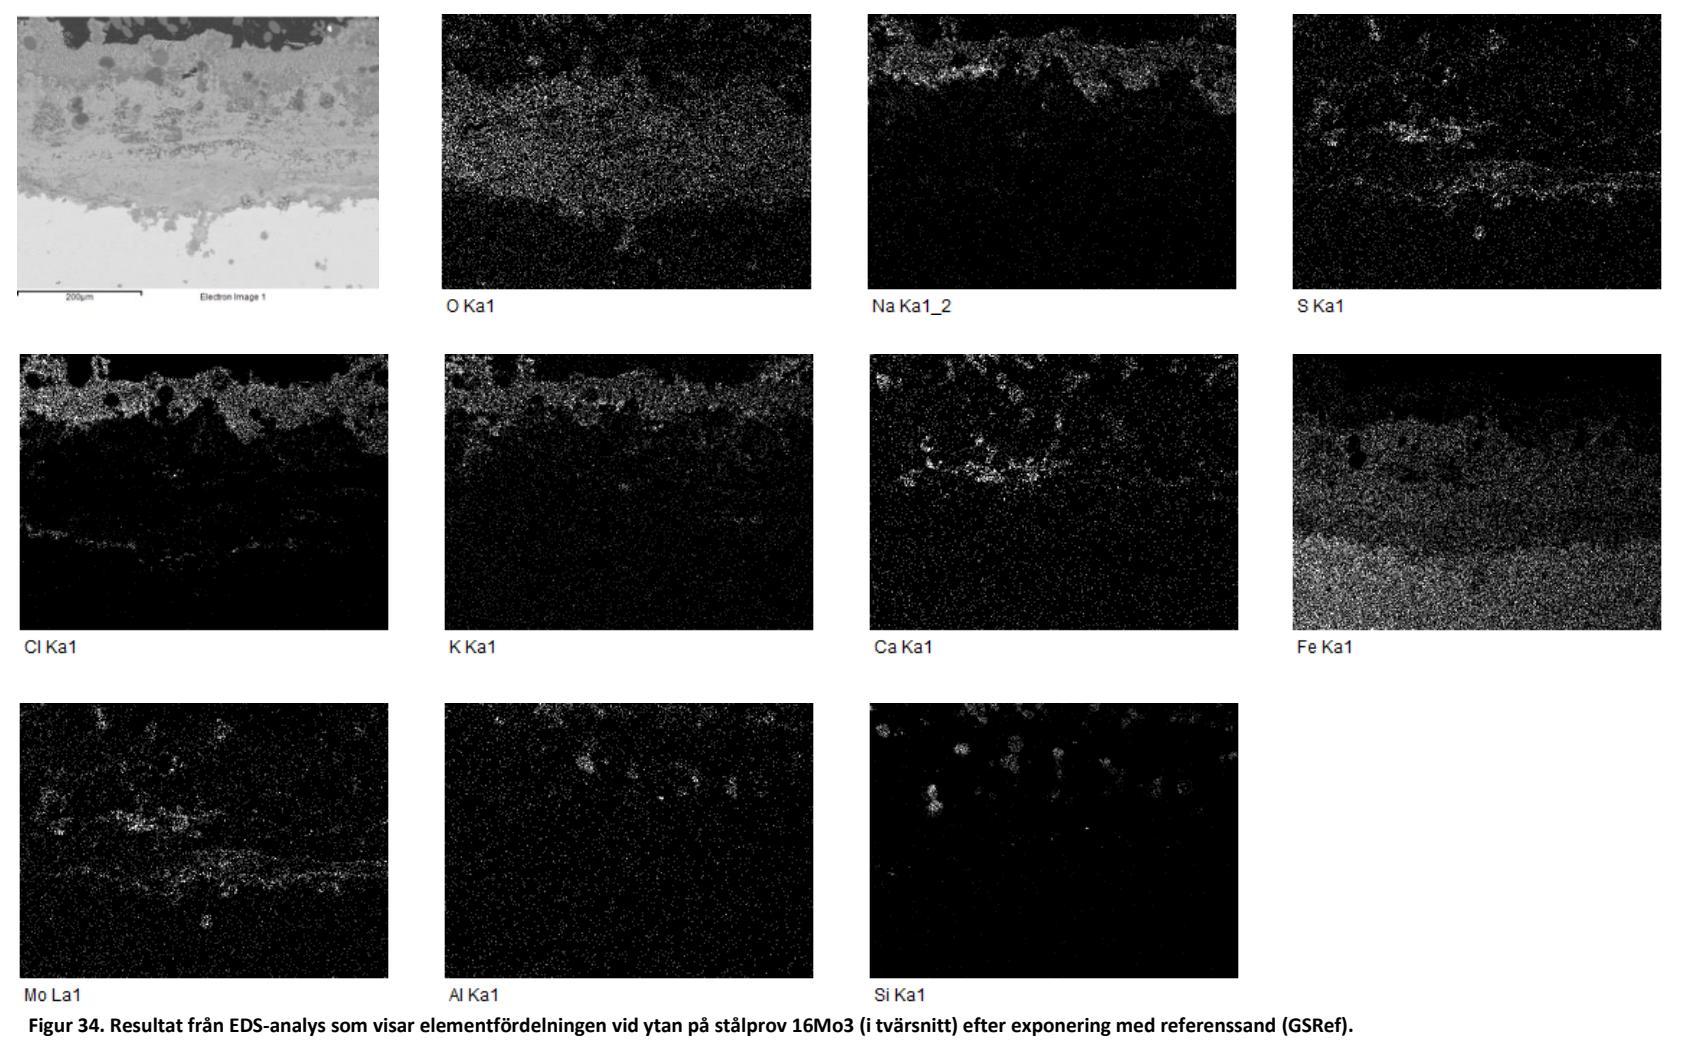
Figure 34. EDS maps of 16Mo3 steel sample after exposure testing in the presence of reference foundry sand (GSRef).

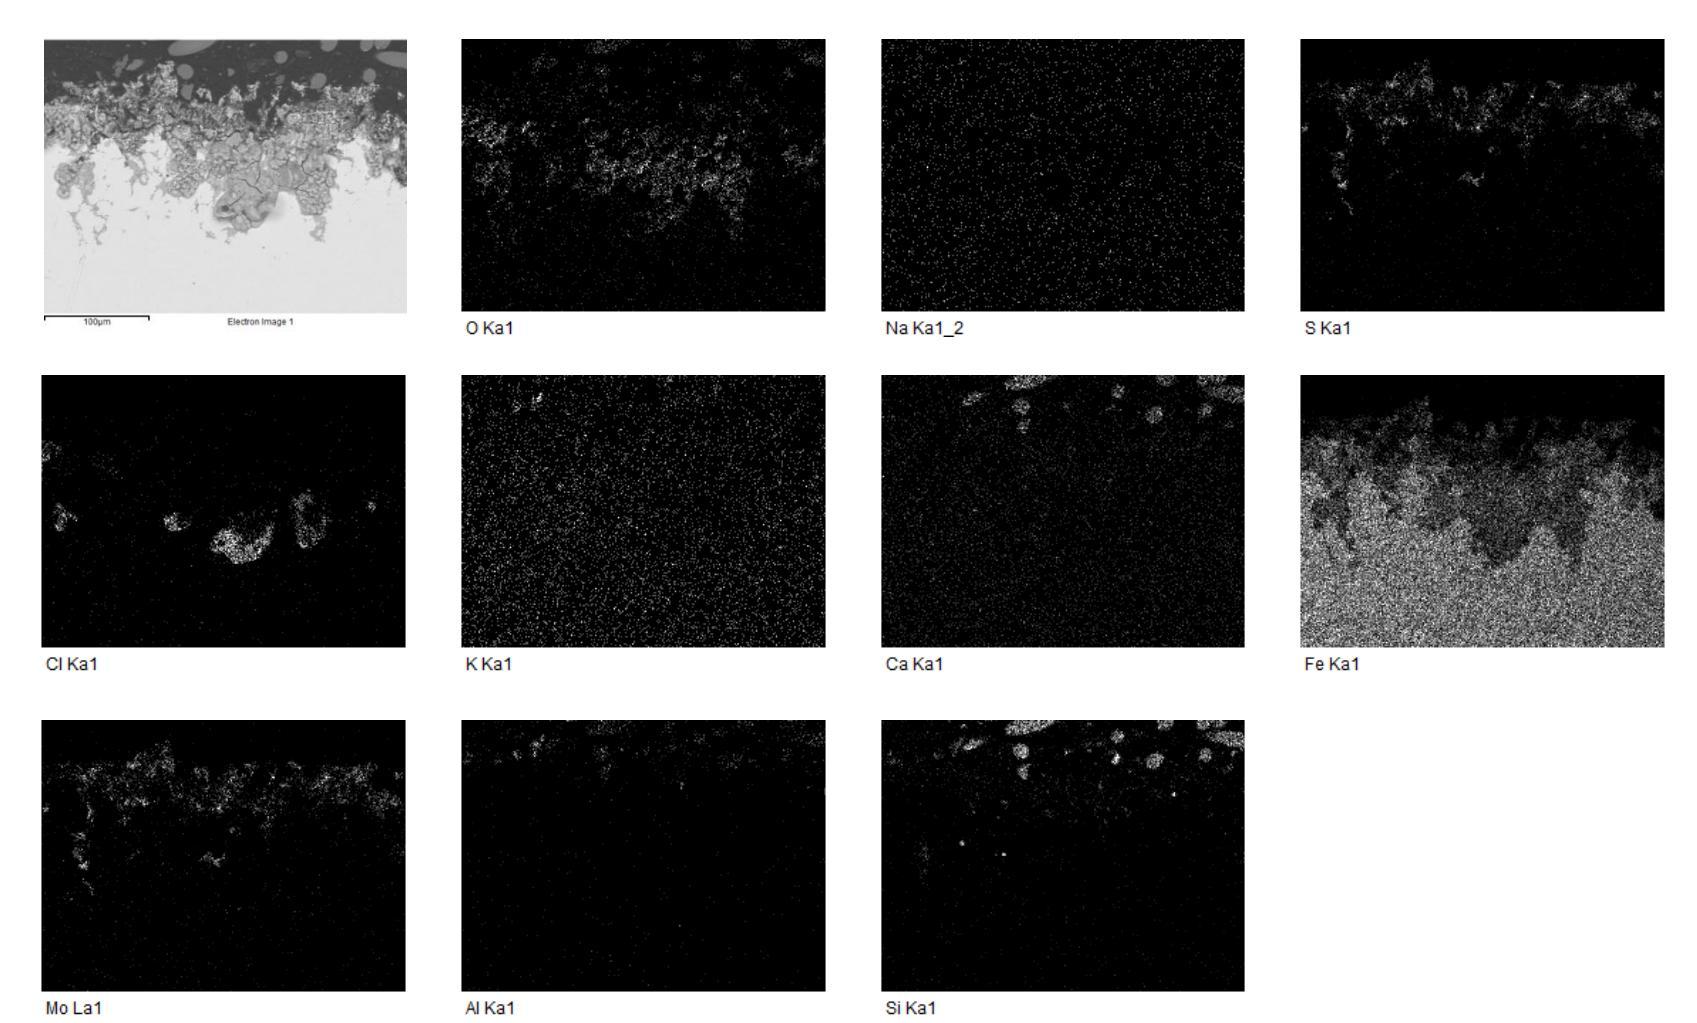
Figur 36. Resultat från EDS-analys som visar elementfördelningen vid ytan på stålprov 16Mo3 (i tvärsnitt) efter exponering med gjuterisand med 2,5% bentonit (GS1). Figure 36. EDS maps of 16Mo3 steel sample after exposure testing in the presence of foundry sand containing 2,5% bentonite (GS1).

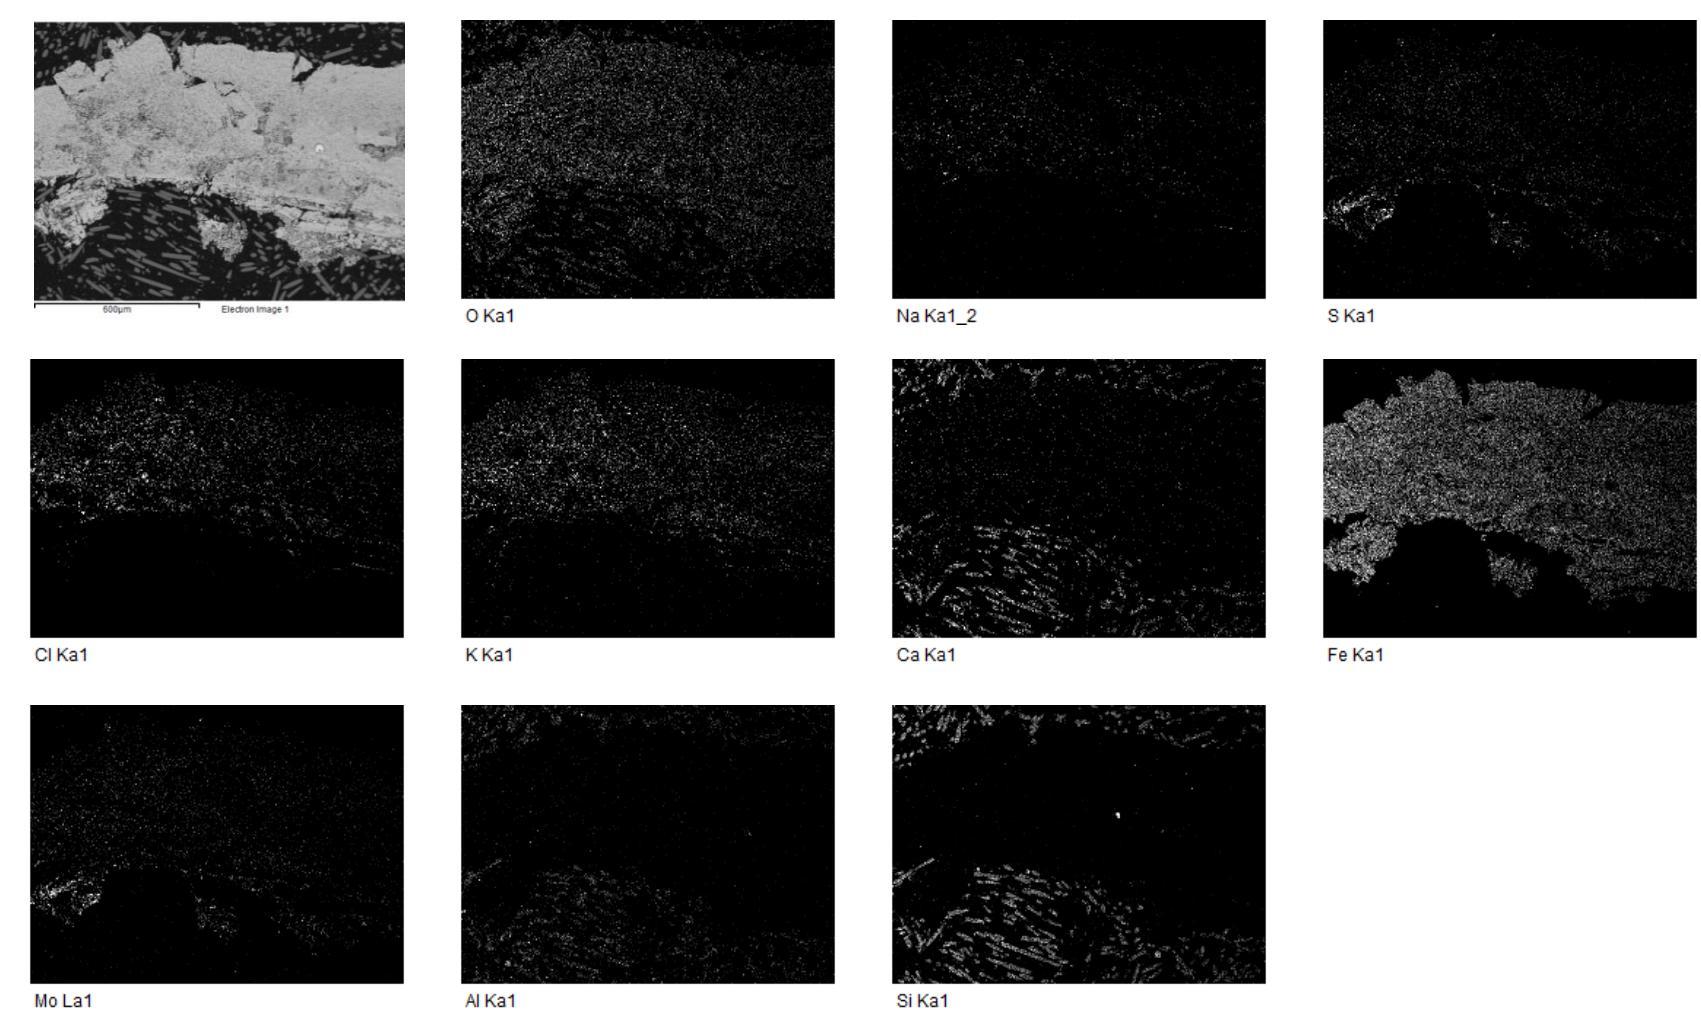
Figur 40. Resultat från EDS-analys som visar elementfördelningen på avflagnat material från stålprov 16Mo3 efter exponering med gjuterisand med 2,5% bentonit (GS1) Figure 40. EDS maps of flaked material from 16Mo3 steel sample after exposure testing in the presence of foundry sand containing 2,5% bentonite (GS1).

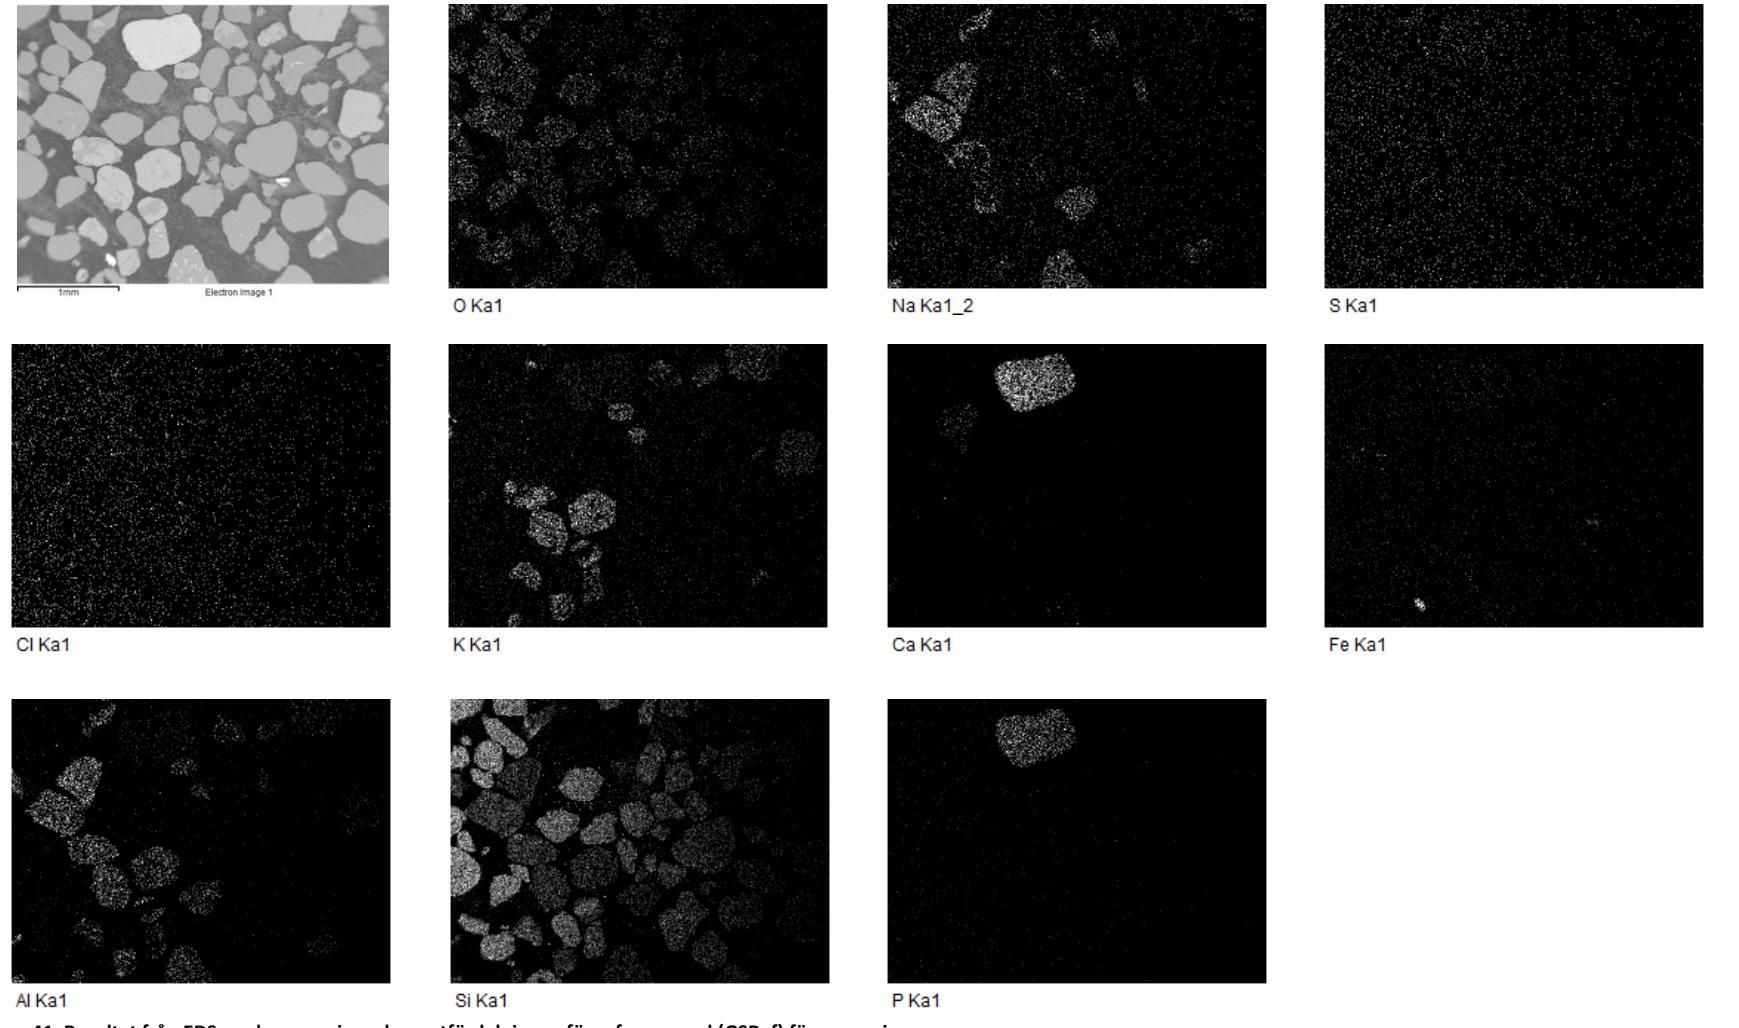
Figur 41. Resultat från EDS-analys som visar elementfördelningen för referenssand (GSRef) före provning. Figure 41. EDS maps of reference sand (Baskarp 35) (GSRef) before test exposure.

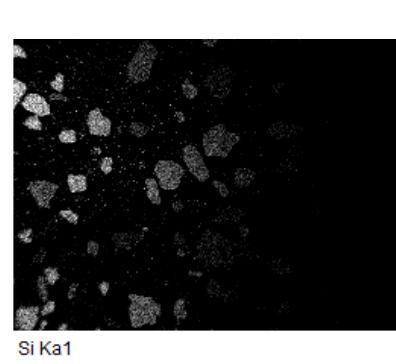
Figur 43. Resultat från EDS-analys som visar elementfördelningen för gjuterisand med 2,5% bentonit (GS1) före provning. Figure 43. EDS maps of foundry sand containing Bentonite (2.5%) (GS1) before test exposure.

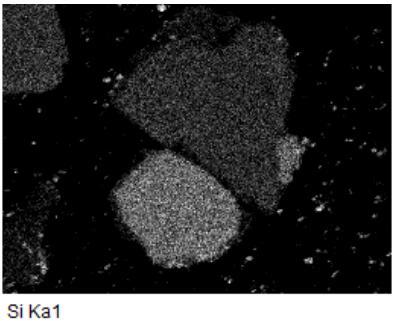
Figur 45. Resultat från EDS-analys som visar elementfördelningen för gjuterisand med 2,5% bentonit (GS1) före provning. Figure 45. EDS maps of foundry sand containing Bentonite (2.5%) (GS1) before test exposure.
