GJUTERISAND I FLUIDISERADE BÄDDPANNOR

RAPPORT 2015:198

Vid förbränning av RT-flis

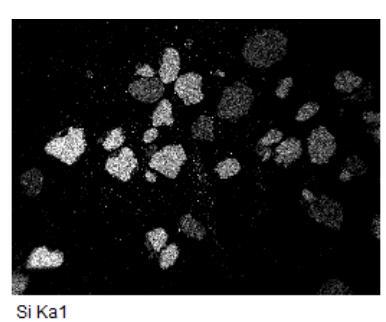
Figur 48. Resultat från EDS-analys som visar elementfördelningen för gjuterisand med ny bentonit (7,1%) (GS5) före provning. Figure 48. EDS maps of foundry sand containing new Bentonite (7.1%) (GS5) before test exposure.

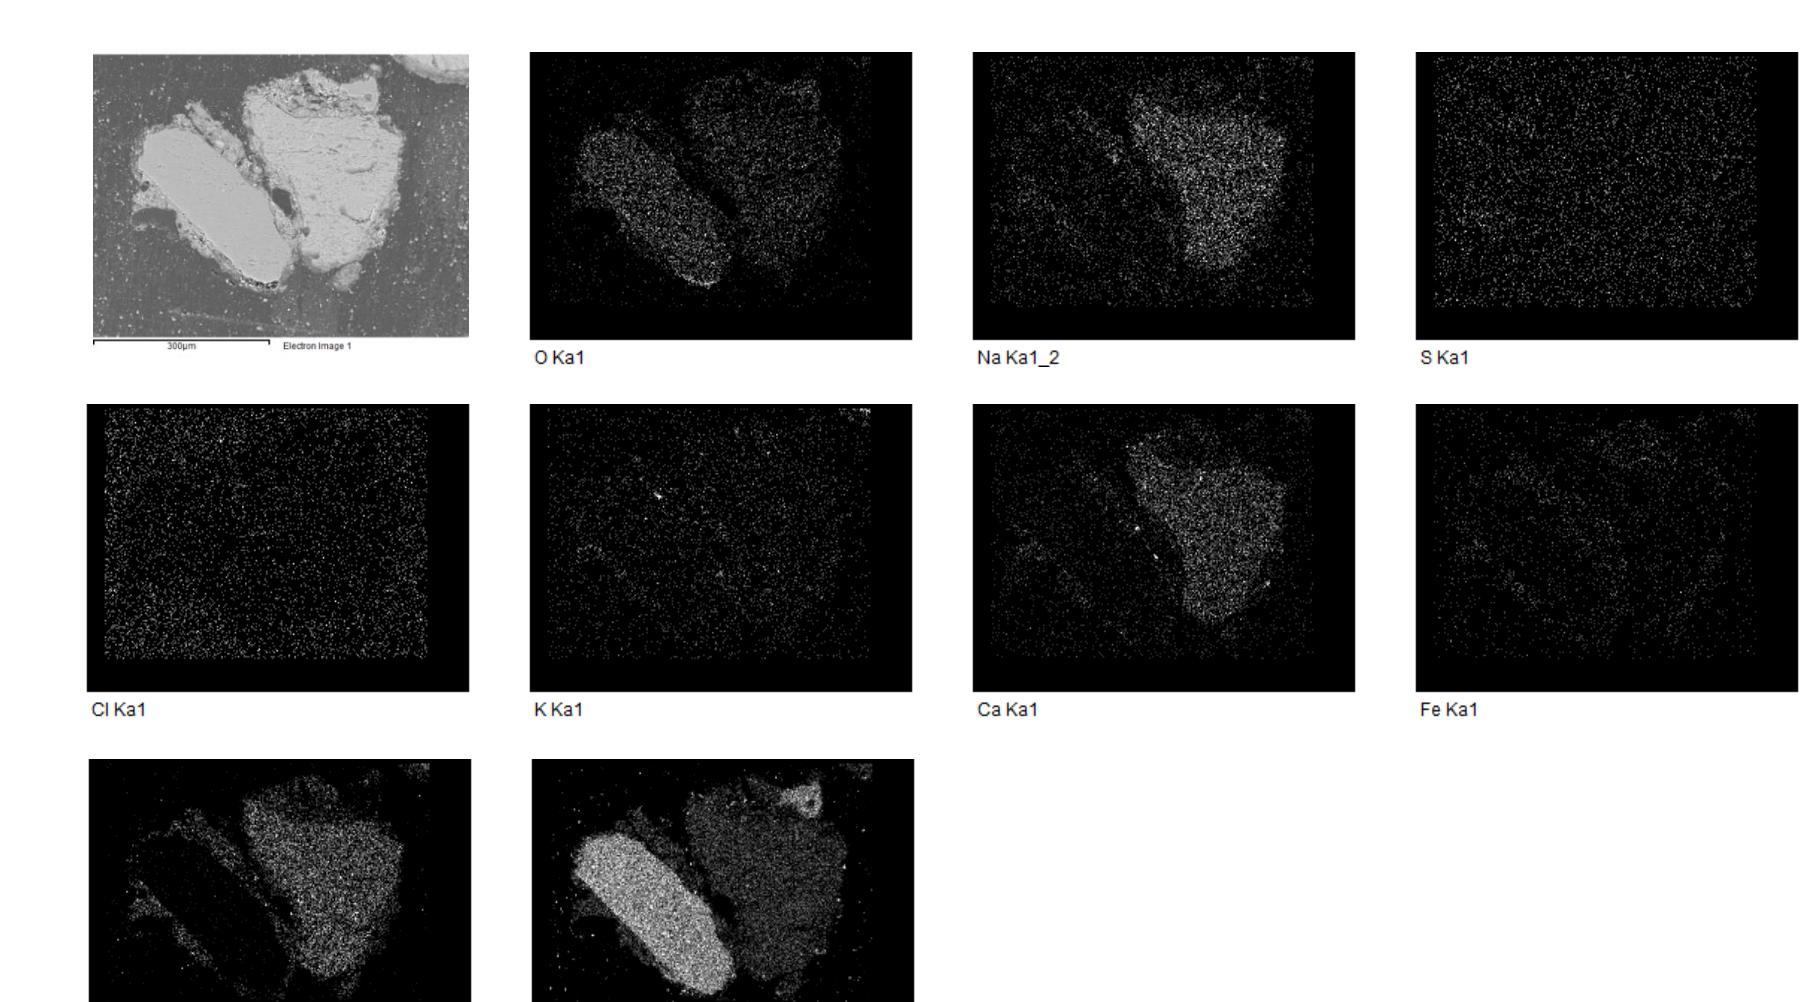
Figur 50. Resultat från EDS-analys som visar elementfördelningen för agglomererad gjuterisand med ny bentonit (7,1%) (GS5) före provning. Figure 50. EDS maps of agglomerated foundry sand containing new Bentonite (7.1%) (GS5) before test exposure.

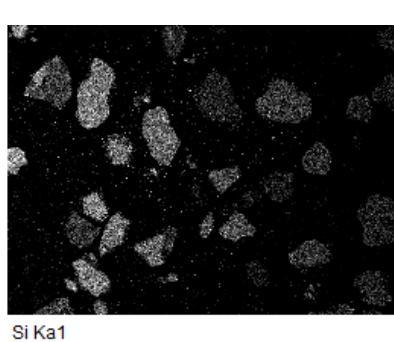
Figur 52. Resultat från EDS-analys som visar elementfördelningen för gjuterisand med 2,5% bentonit (GS1) efter provning. Figure 52. EDS maps of foundry sand containing Bentonite (2.5%) (GS1) after test exposure.

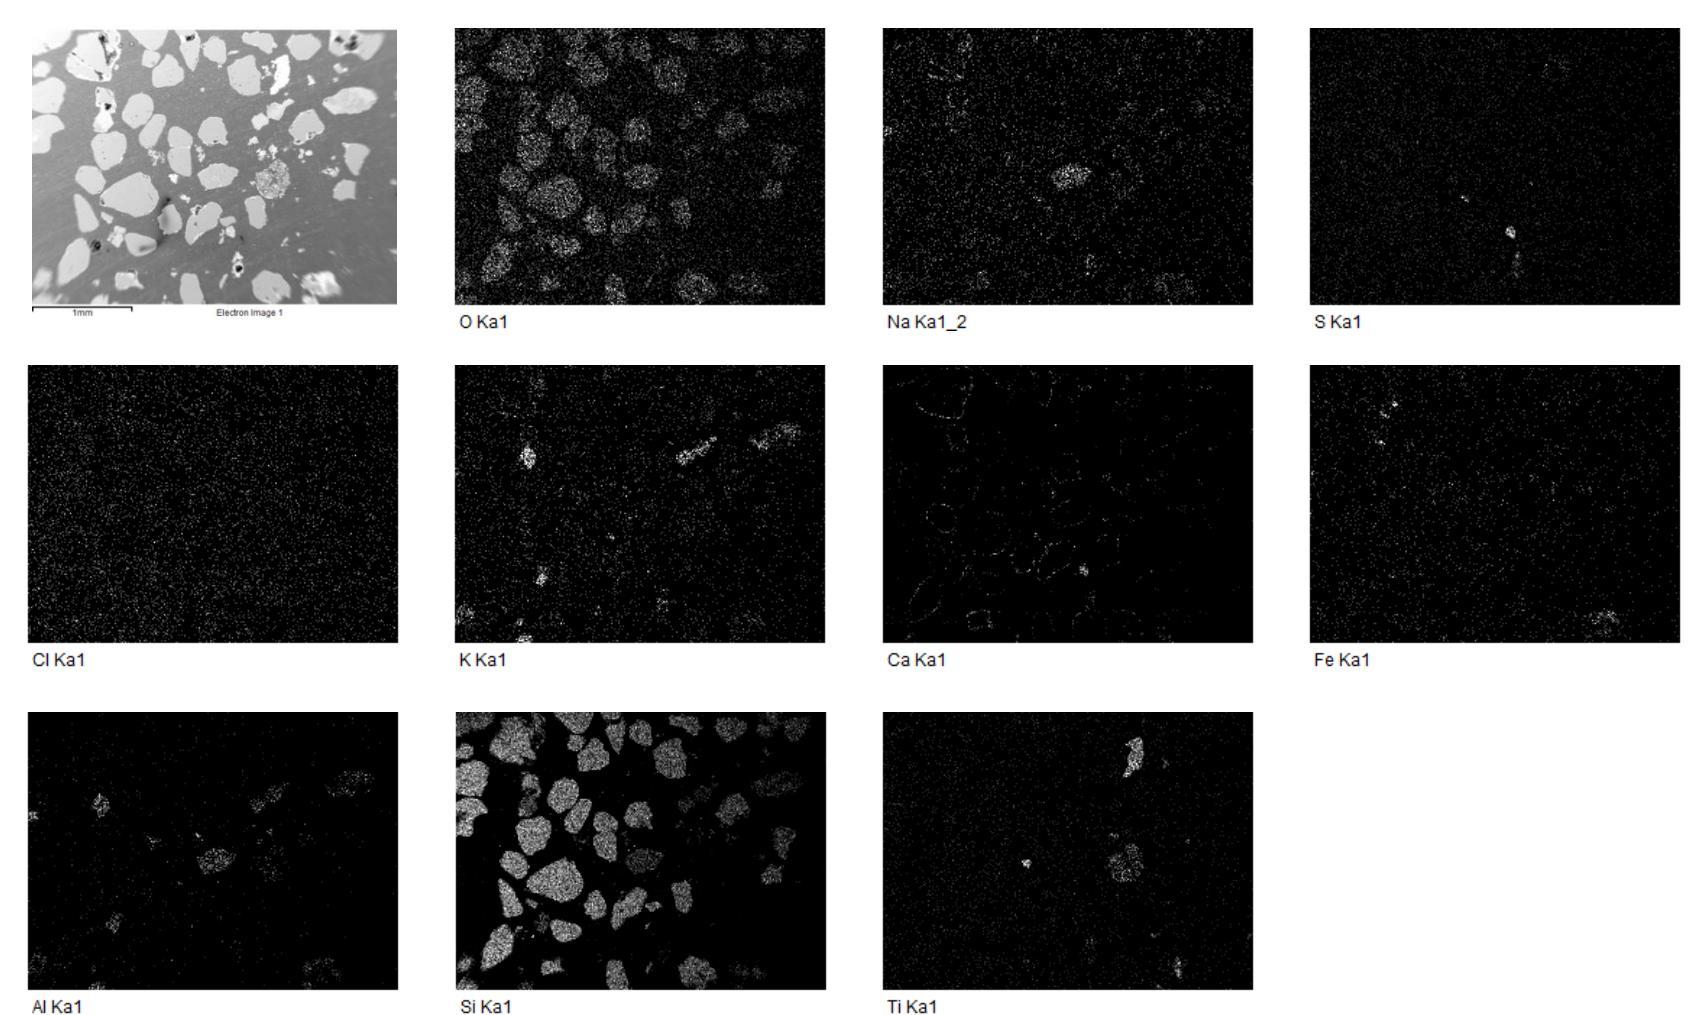
Figur 53. Resultat från EDS-analys som visar elementfördelningen för gjuterisand med resol/ester (GS2) efter provning. Utöver övriga ämnen påvisades även Ti (nedre högra hörnet). Figure 53. EDS maps of foundry sand containing resol/esther (GS2) after test exposure. Note additional element map in lower right corner indicating Ti content.

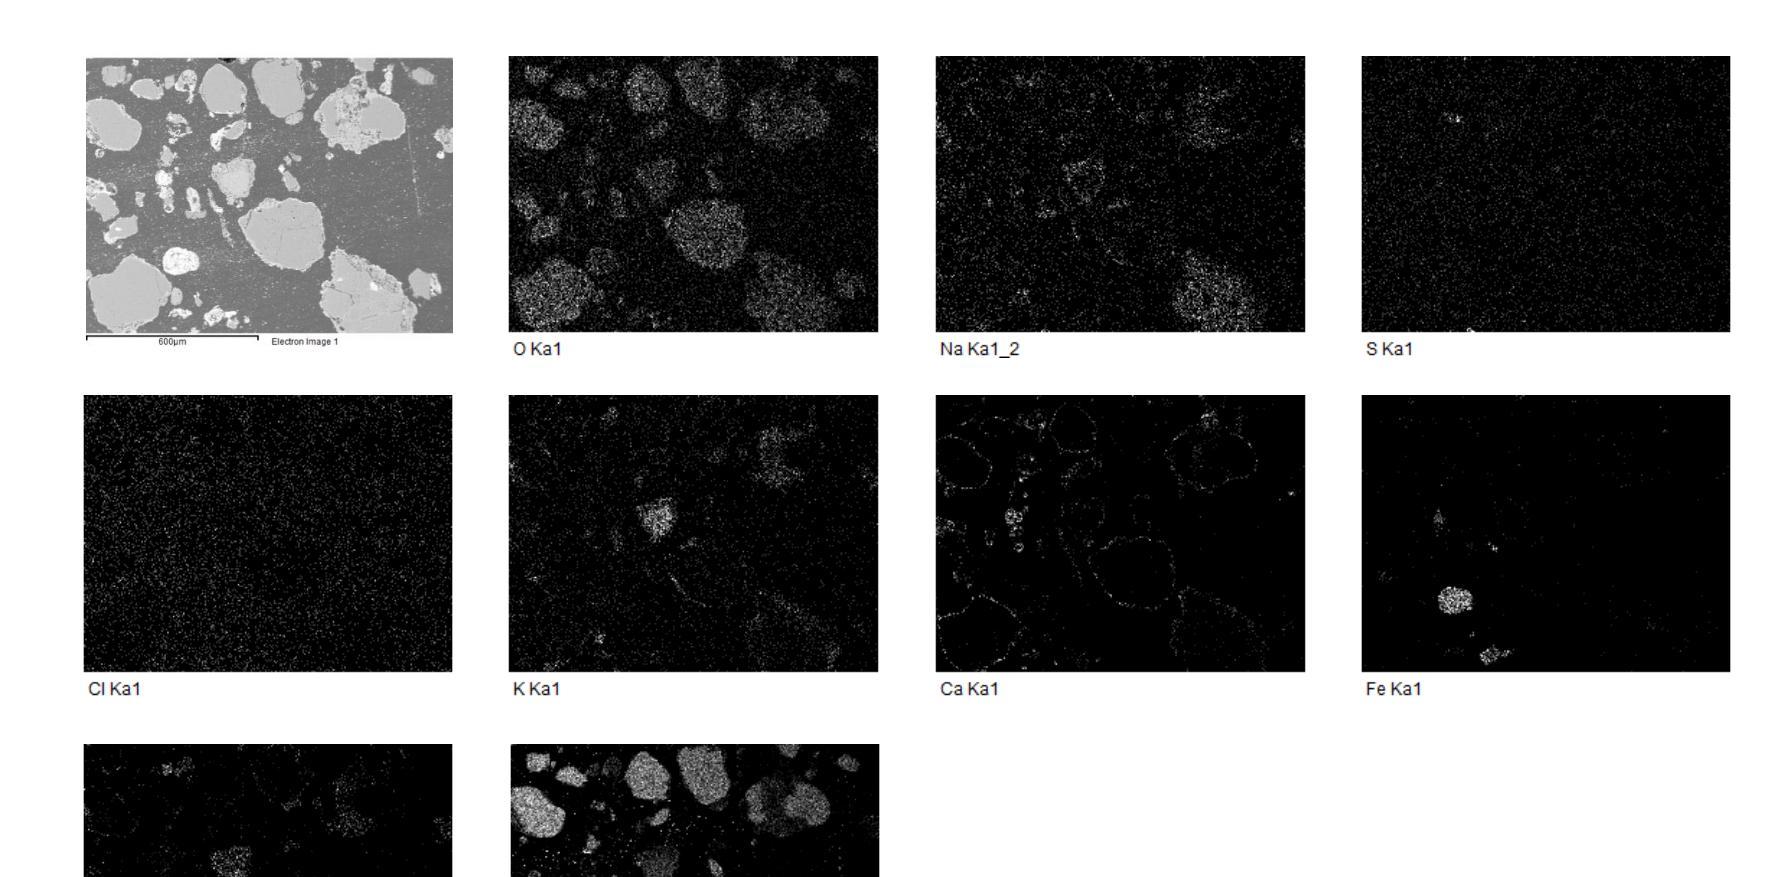
Figur 54. Resultat från EDS-analys som visar elementfördelningen för gjuterisand med ny bentonit (7,1%) (GS5) efter provning. Figure 54. EDS maps of foundry sand containing new Bentonite (7.1%) (GS5) after test exposure.

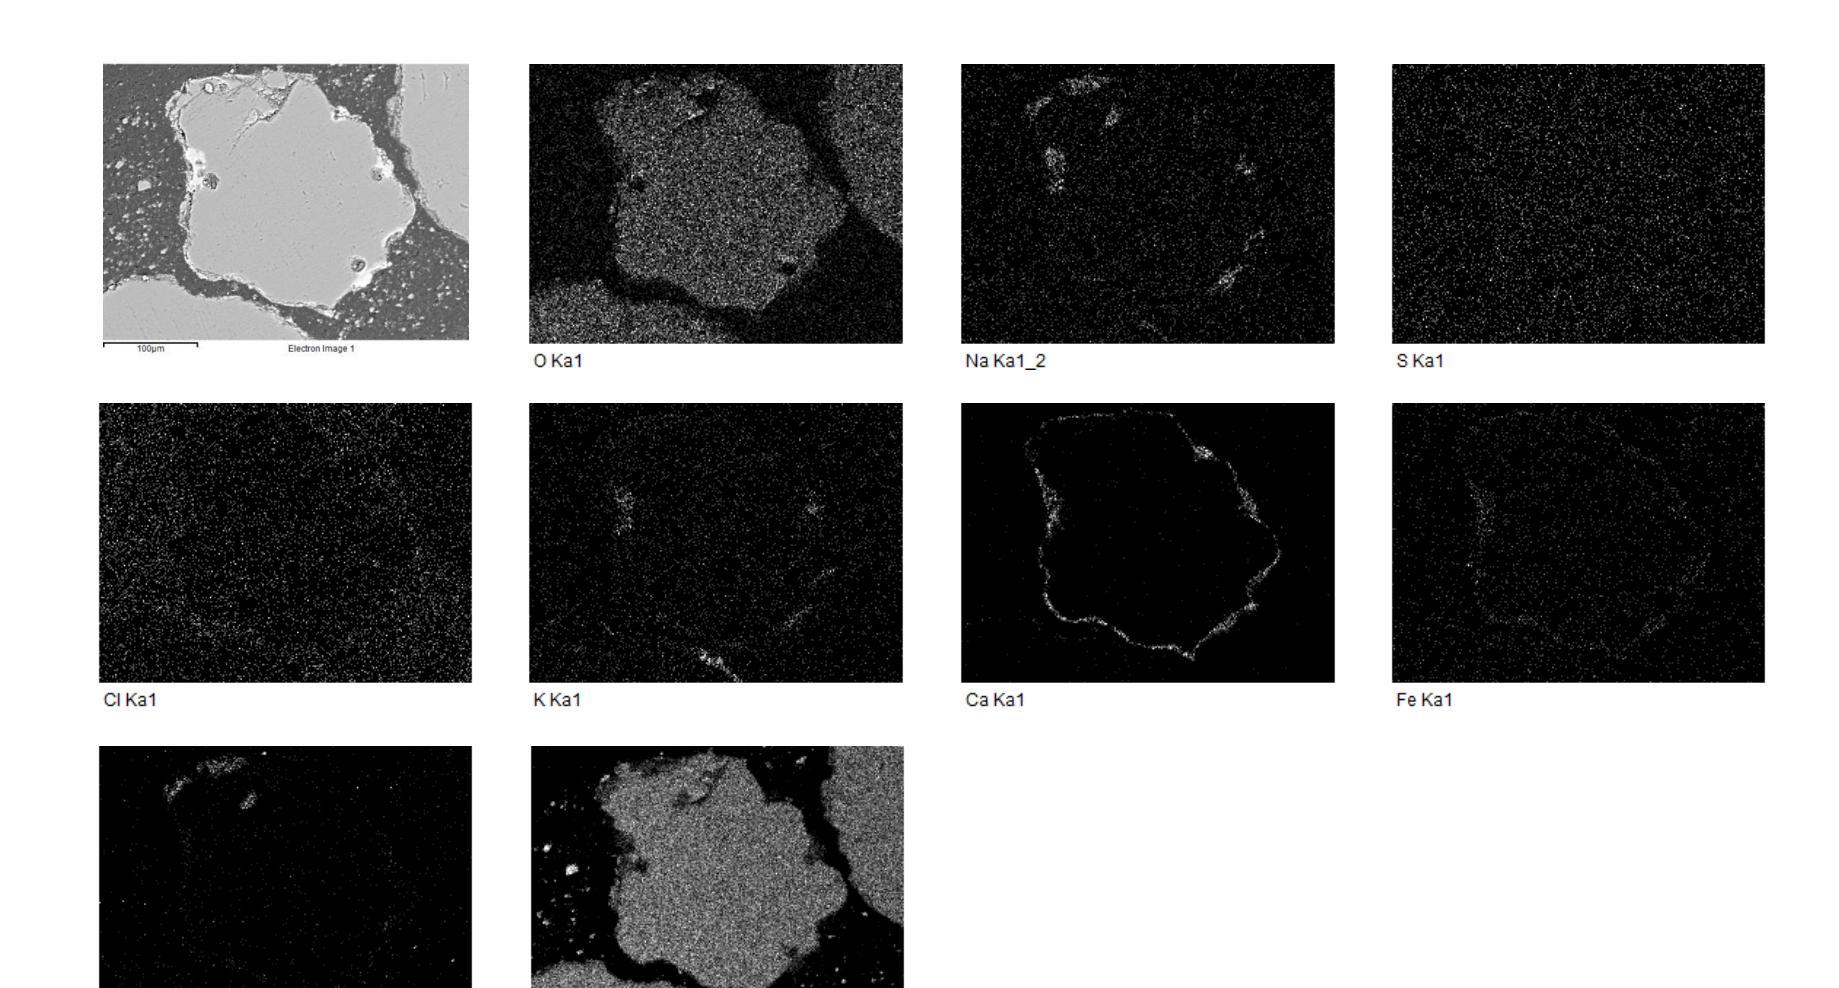
Figur 55. Resultat från EDS-analys som visar elementfördelningen för referenssand (GSRef) efter provning. Figure 55. EDS maps of reference sand GSRef after test exposure.

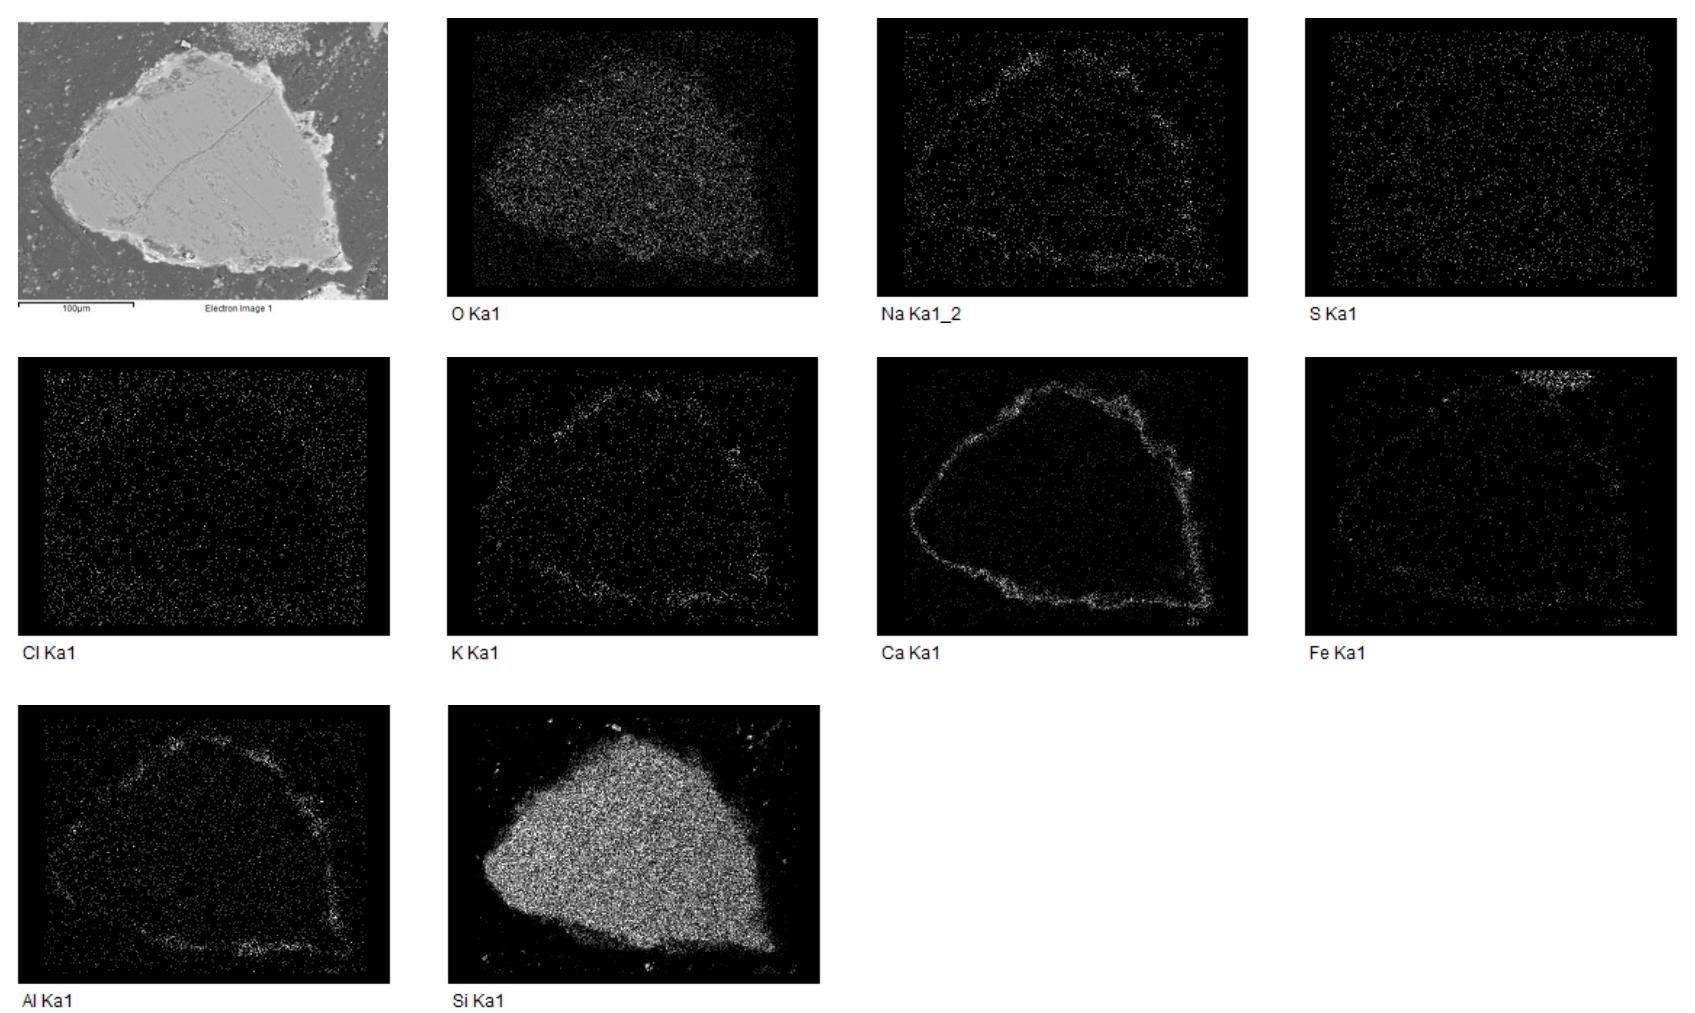
Figur 56. Resultat från EDS-analys som visar elementfördelningen för gjuterisand med 2,5% bentonit (GS1) efter provning. Figure 56. EDS maps of foundry sand containing Bentonite (2.5%) (GS1) after test exposure.

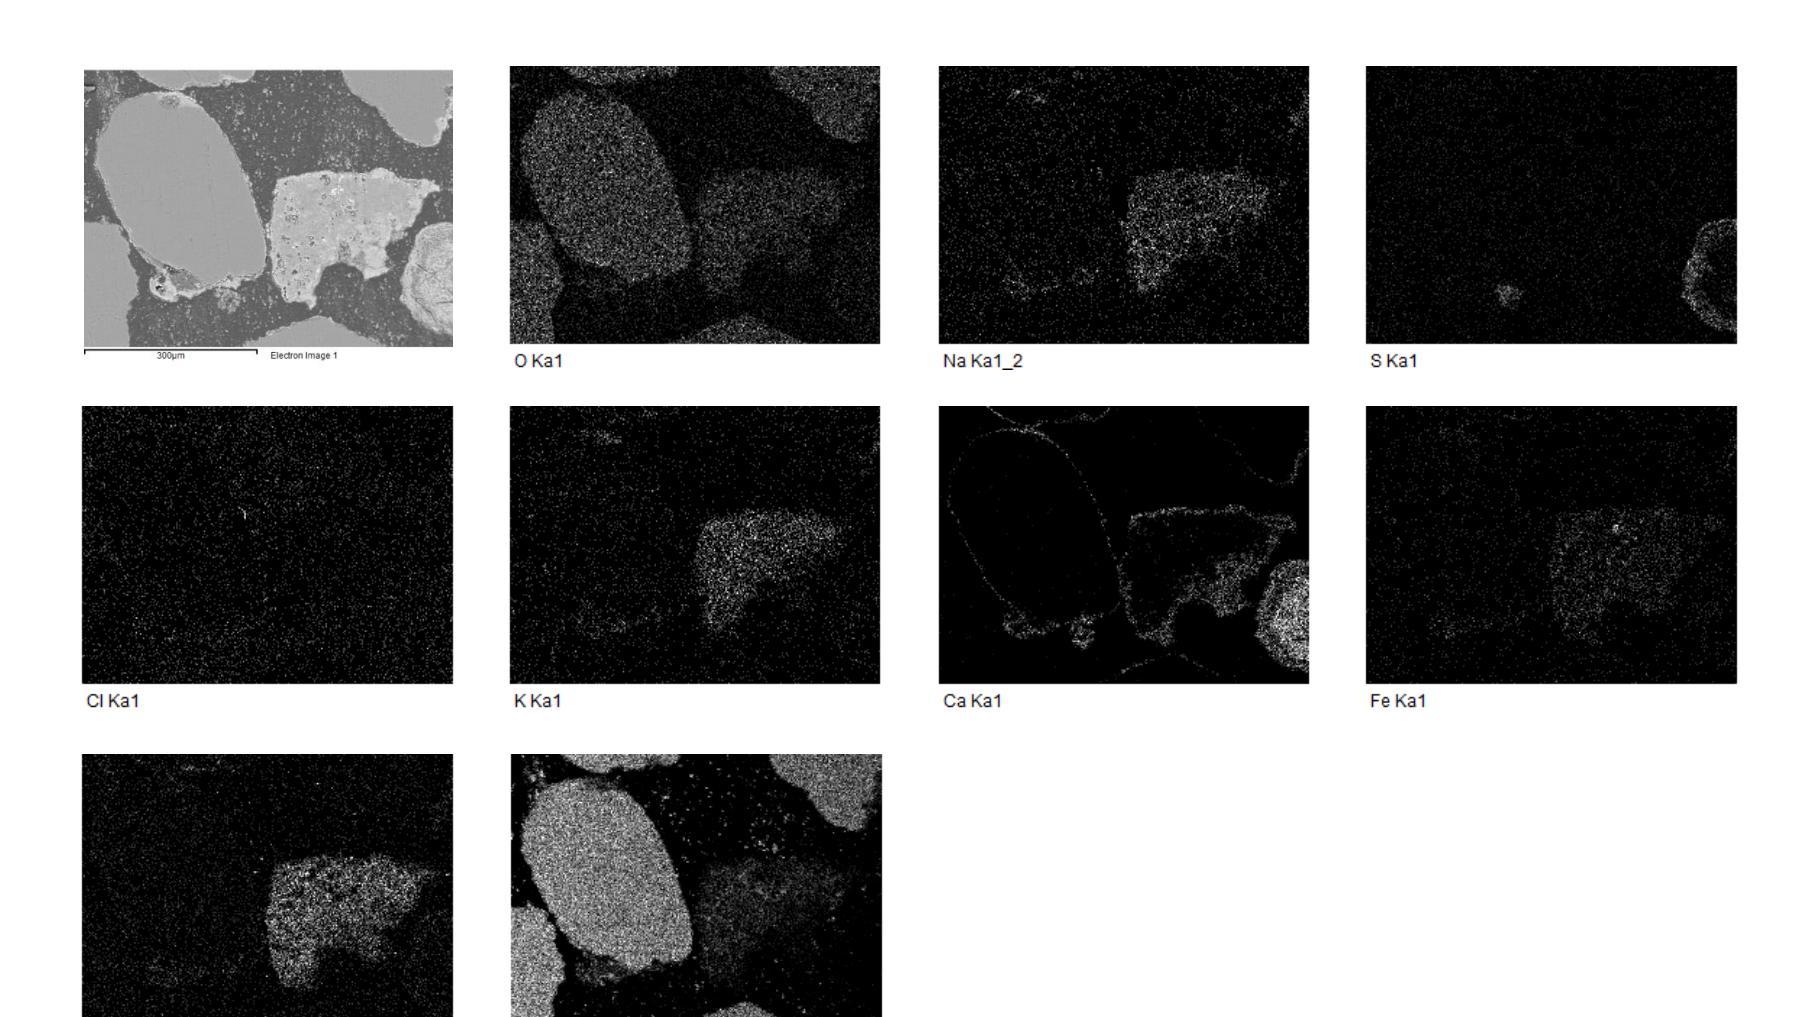
Figur 57. Resultat från EDS-analys som visar elementfördelningen för gjuterisand med resol/ester (GS2) efter provning. Figure 57. EDS maps of foundry sand containing resol/esther (GS2) after test exposure.

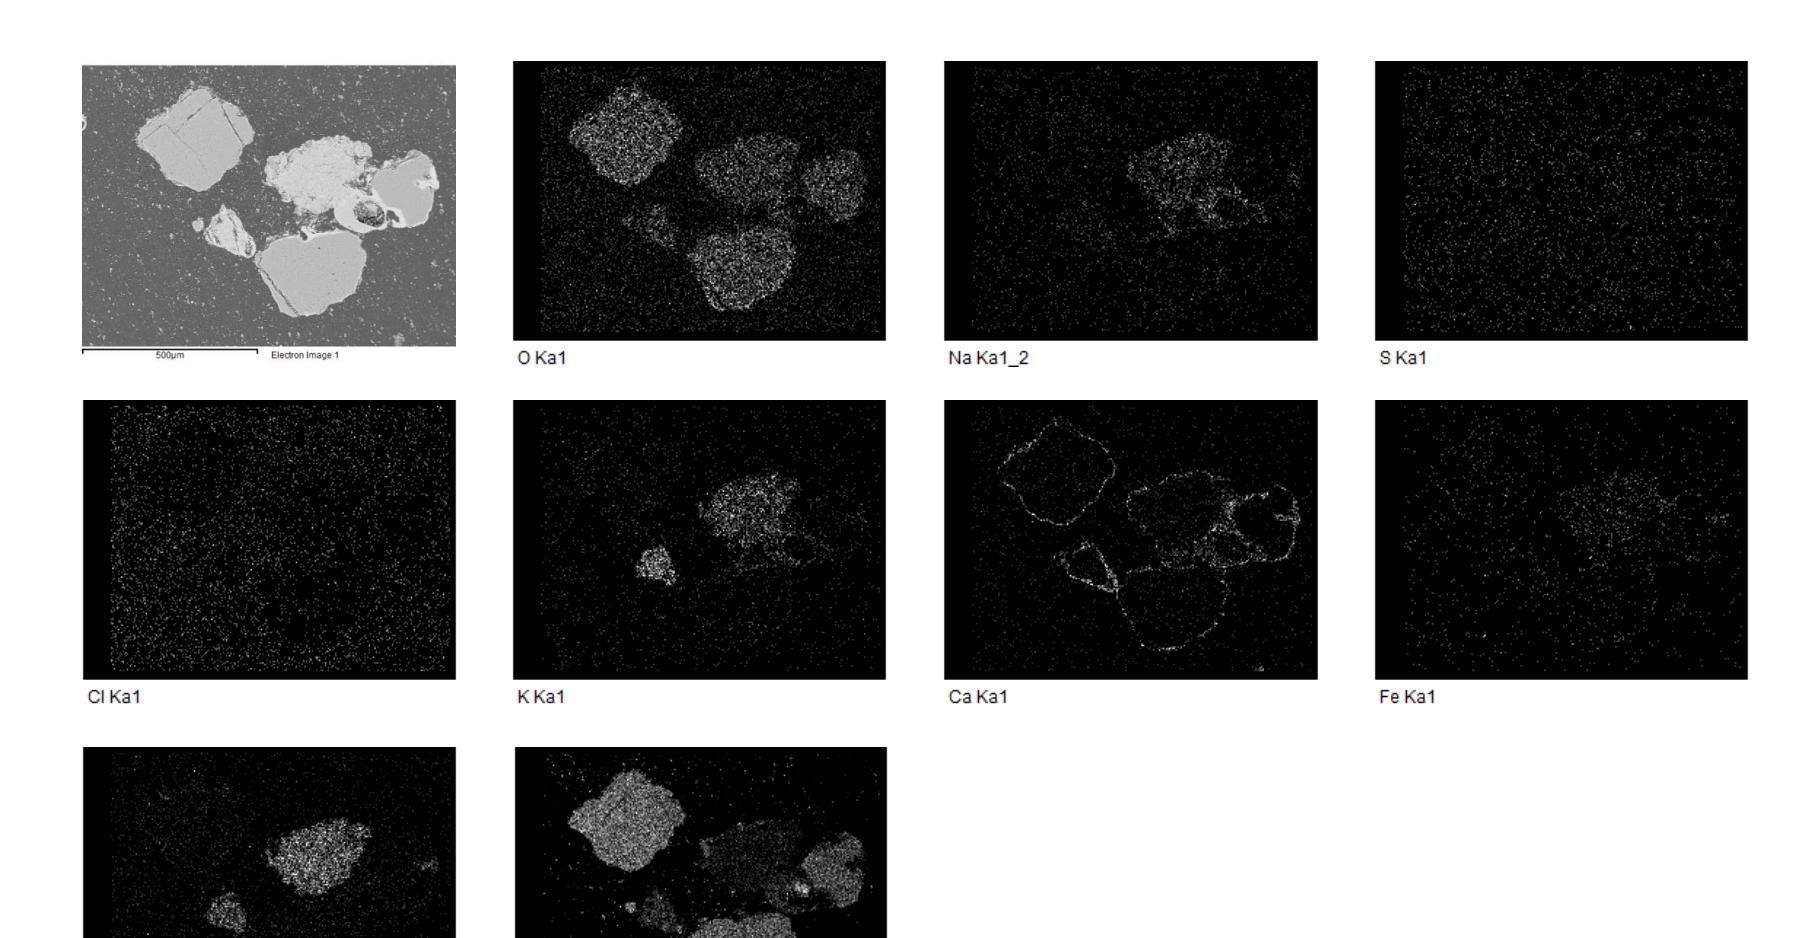
Figur 59. Resultat från EDS-analys som visar elementfördelningen för agglomererad referenssand (GSRef) efter provning. Figure 59. EDS maps of agglomerated reference sand (Baskarp 35) (GSRef) after test exposure.

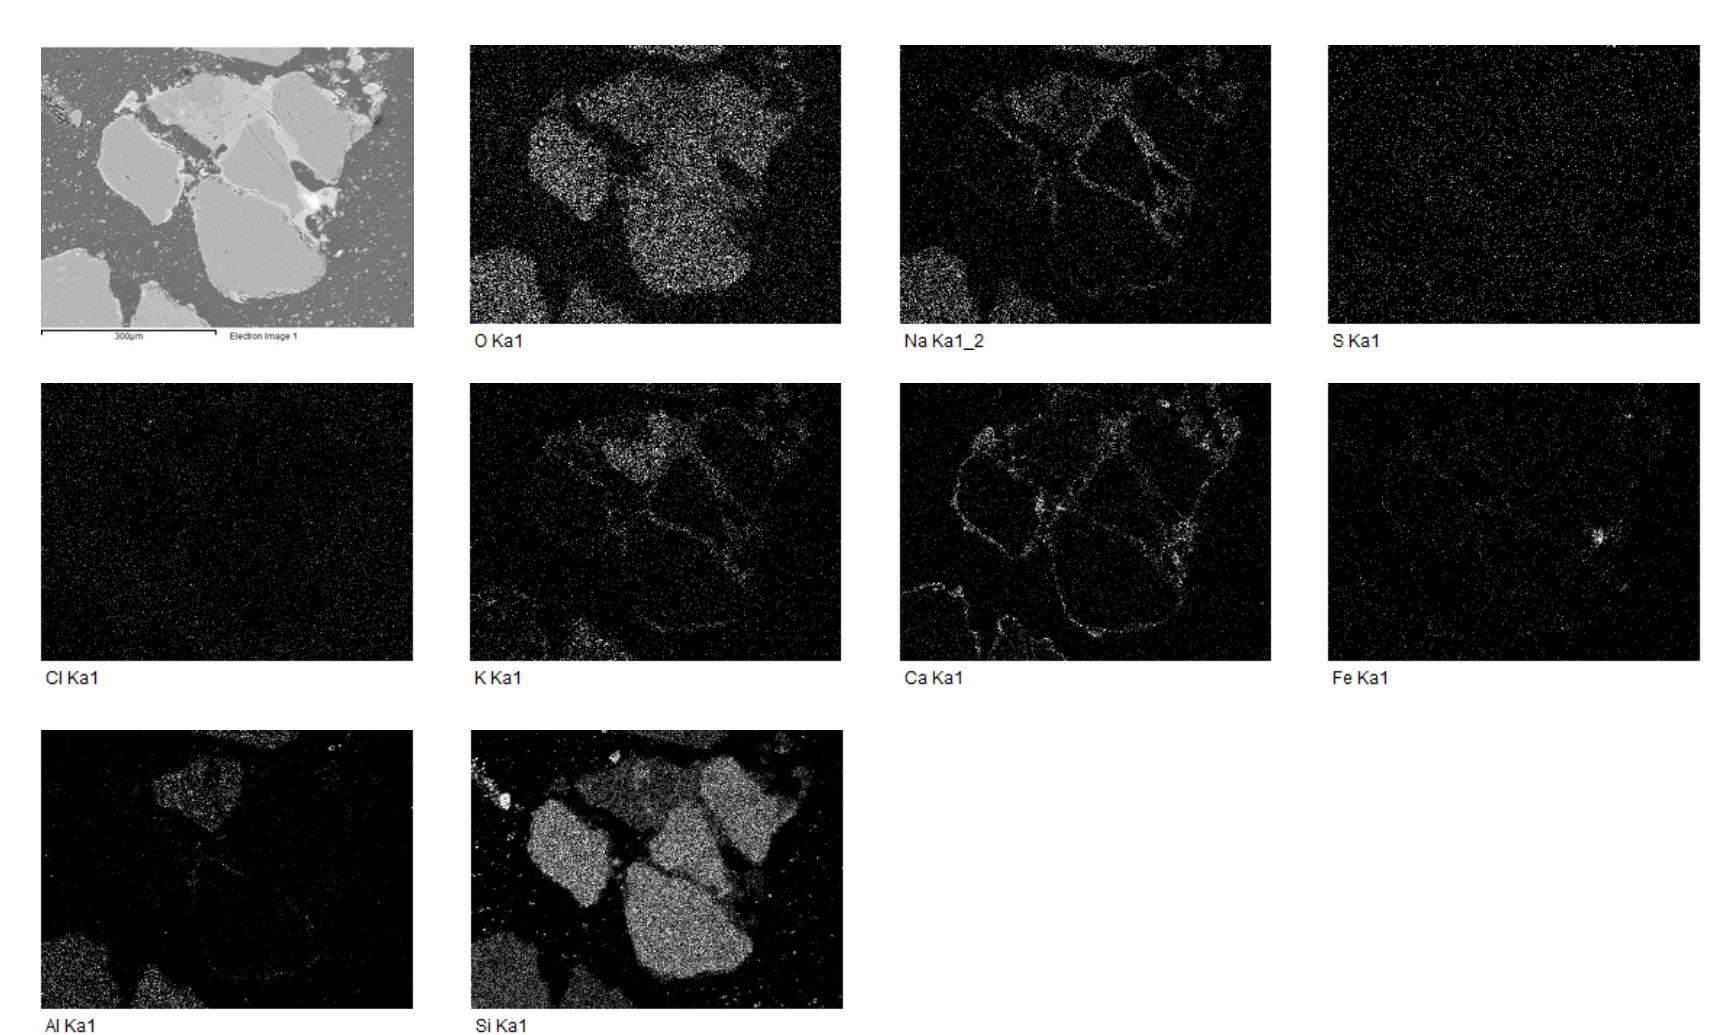
Figur 60. Resultat från EDS-analys som visar elementfördelningen för agglomererad gjuterisand med 2,5% bentonit (GS1) efter provning. Figure 60. EDS maps of agglomerated foundry sand containing Bentonite (2.5%) (GS1) after test exposure.

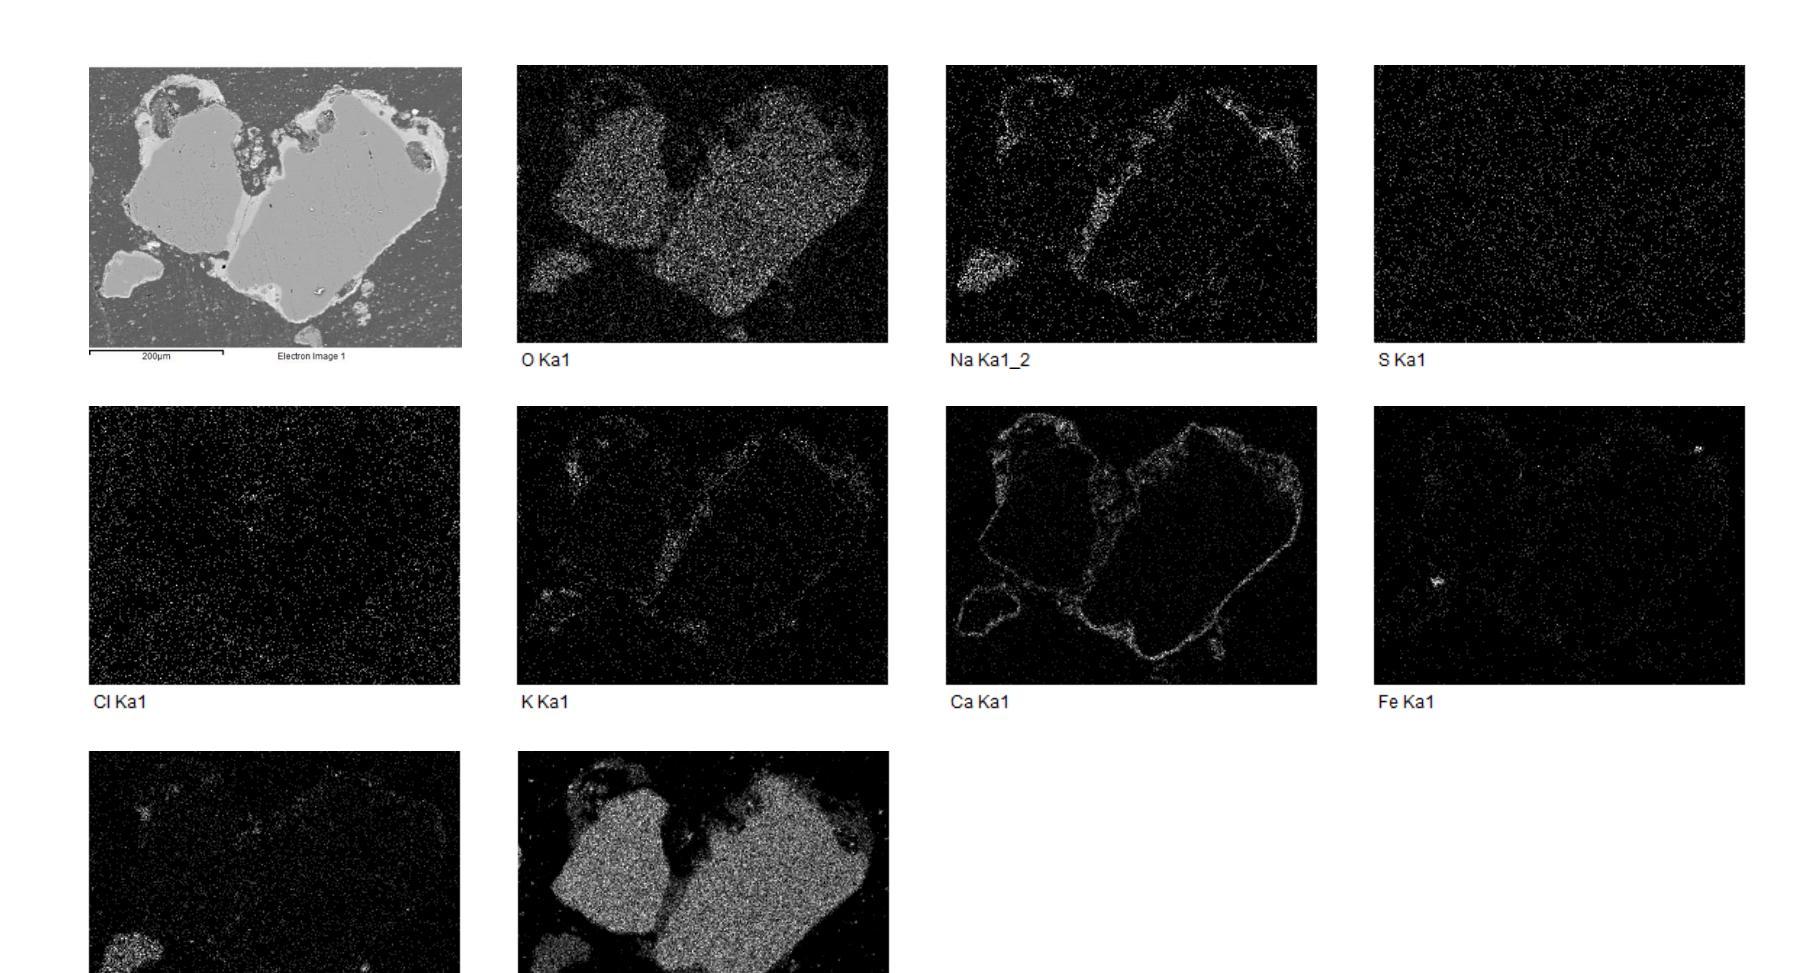
Si Ka1 Figur 61. Resultat från EDS-analys som visar elementfördelningen för agglomererad gjuterisand med resol/ester (GS2) efter provning.

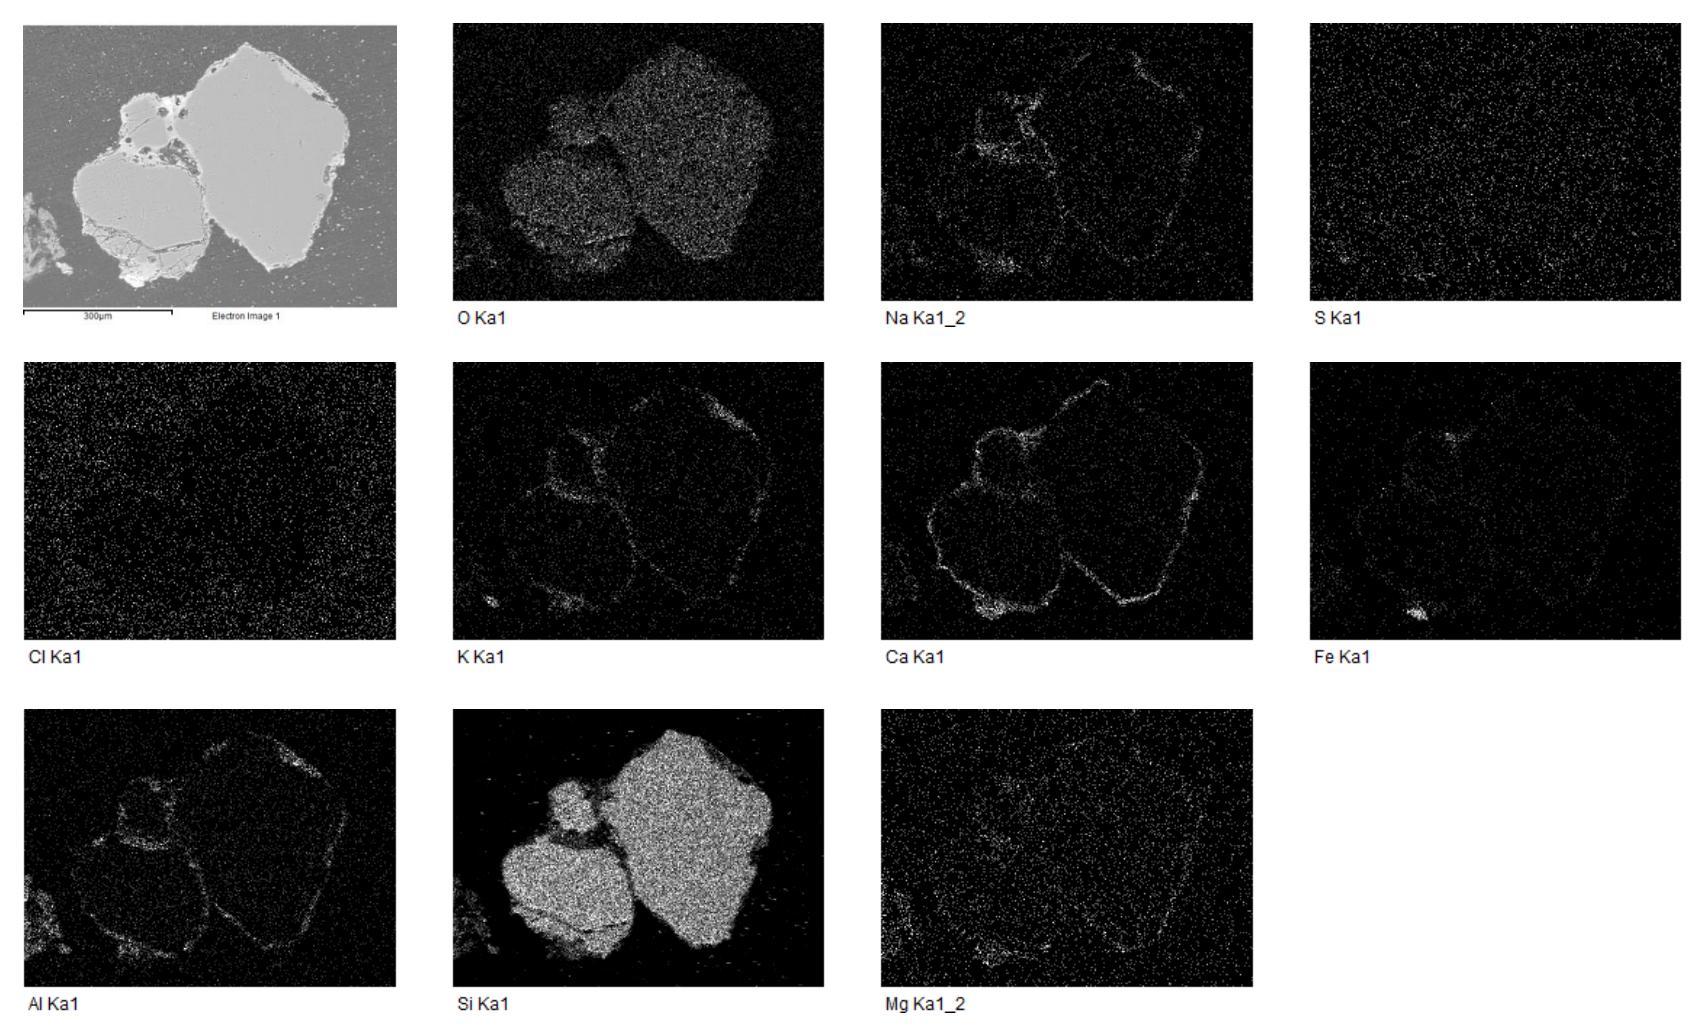
Figur 62. Resultat från EDS-analys som visar elementfördelningen för agglomererad gjuterisand med ny bentonit (7,1%) (GS5) efter provning. Notera att även Mg påvisades (nedre högra hörnet).

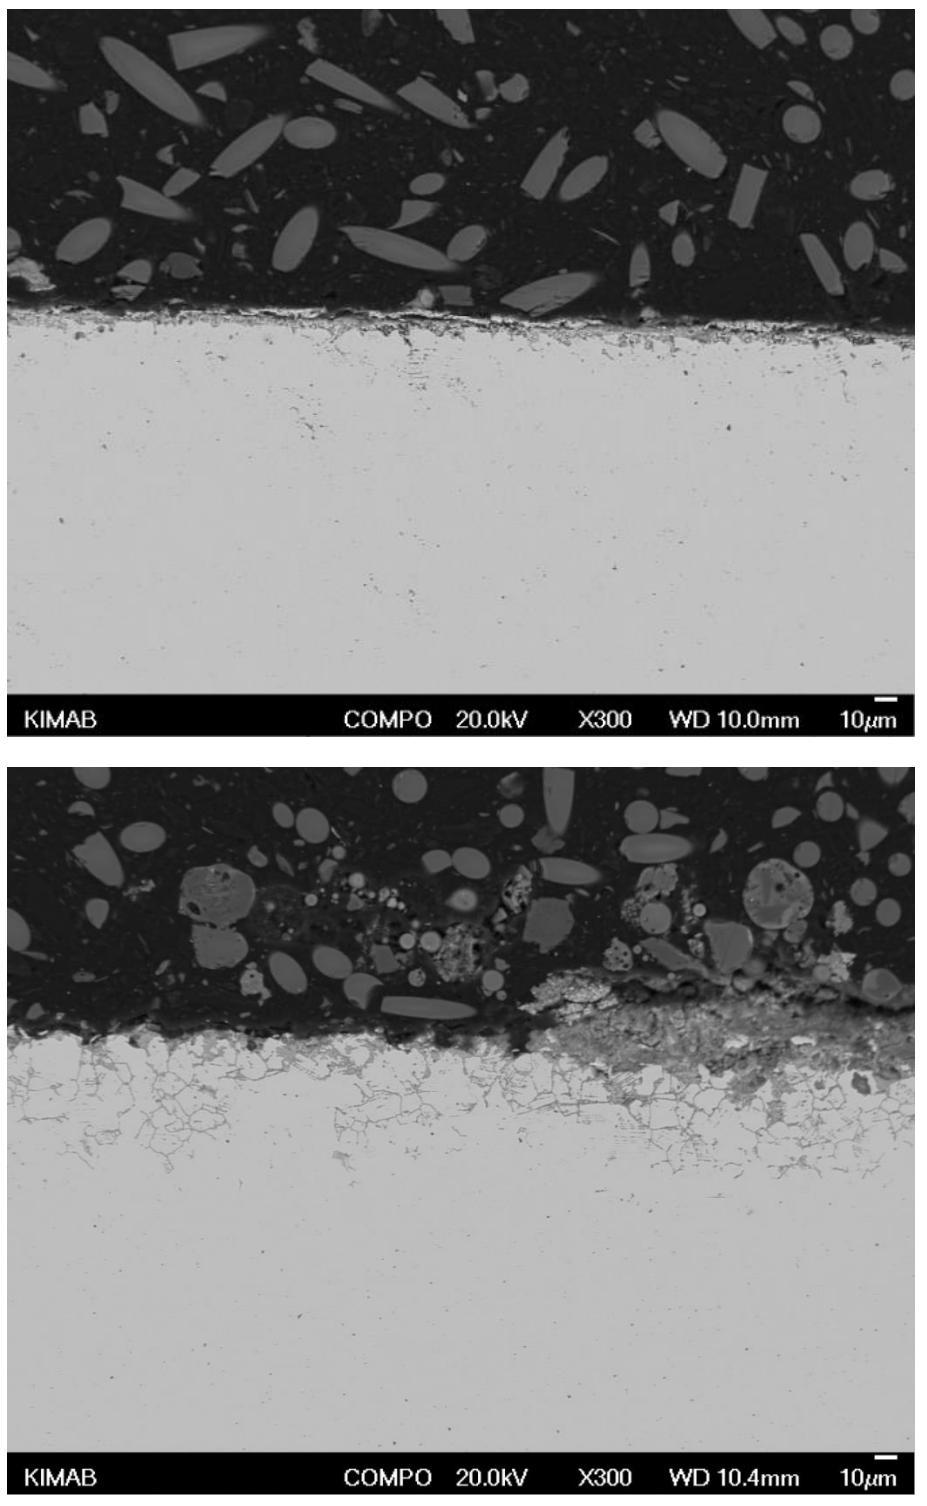
Figur 64. SEM-bilder på rostfritt stålprov (SS304) efter exponering med gjuterisand innehållande 2,5 % bentonit (GS1) som visar områden med korngränsangrepp. Bilderna visar områden på vindsidan (ovan) och läsidan (nedan).

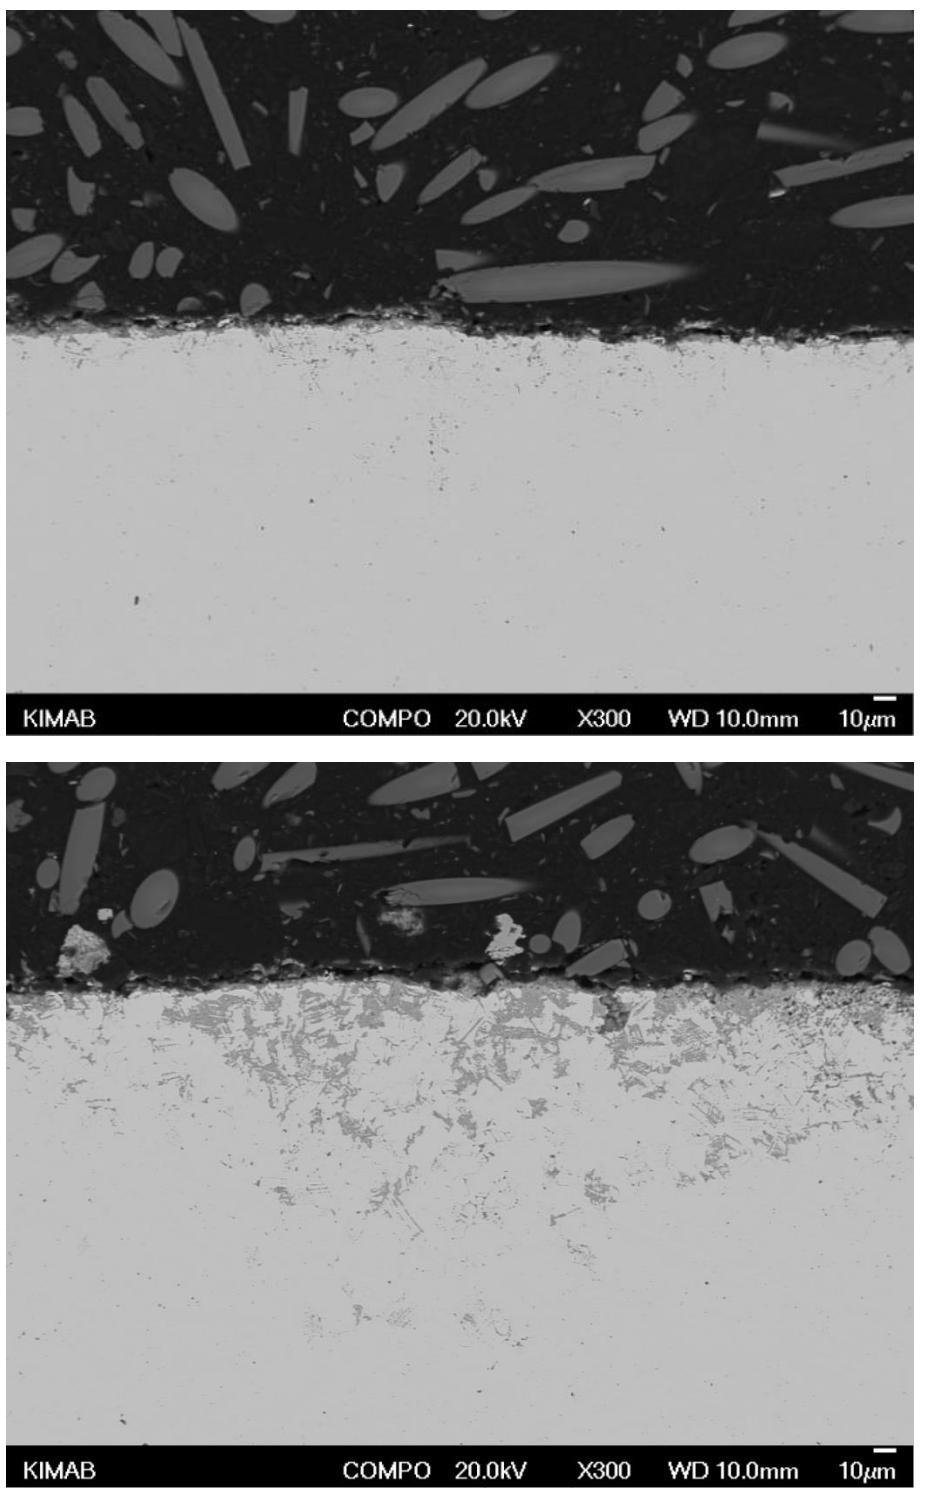
Figur 65. SEM-bilder på rostfritt stålprov (SS304) efter exponering med gjuterisand innehållande resol/ester (GS2) som visar områden med korngränsangrepp. Bilderna visar ett område på vindsidan (ovan) och ett område 45° från den (nedan).

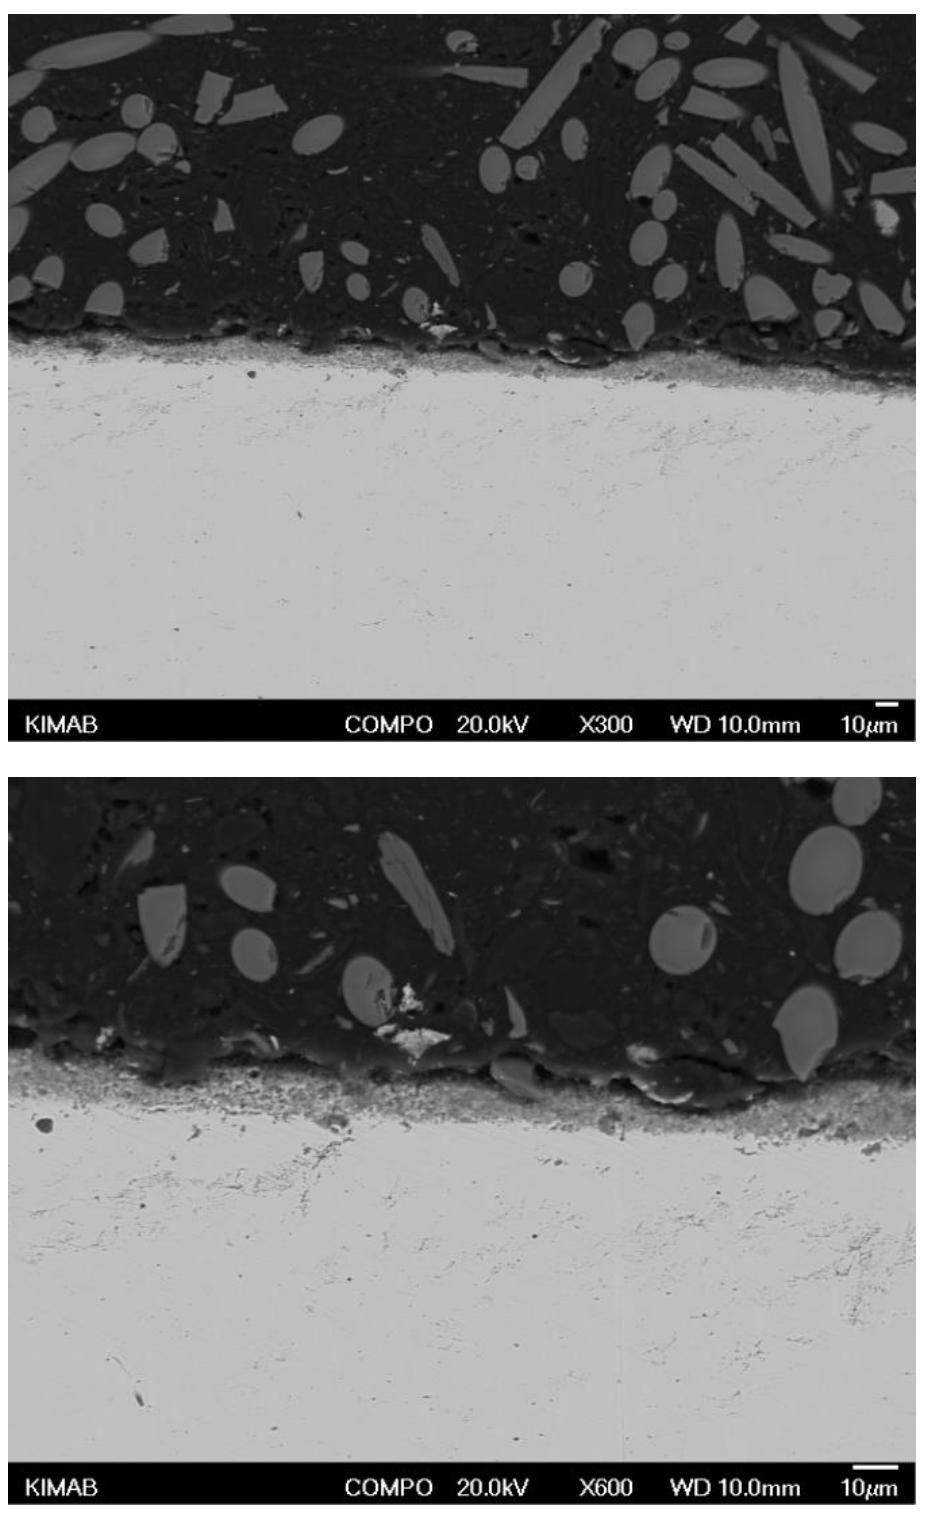
Figur 66. SEM-bilder på rostfritt stålprov (SS304) efter exponering med gjuterisand innehållande 7,5 % bentonit (GS5) som visar områden med korngränsangrepp. Bilderna visar ett område på vindsidan (ovan) och en del av samma område i högre förstoring (nedan).
